## INFORME TÉCNICO DE FISCALIZACIÓN AMBIENTAL

### PARQUE FOTOVOLTAICO LEYDA

DFZ-2025-2322-V-RCA

MARZO 2025

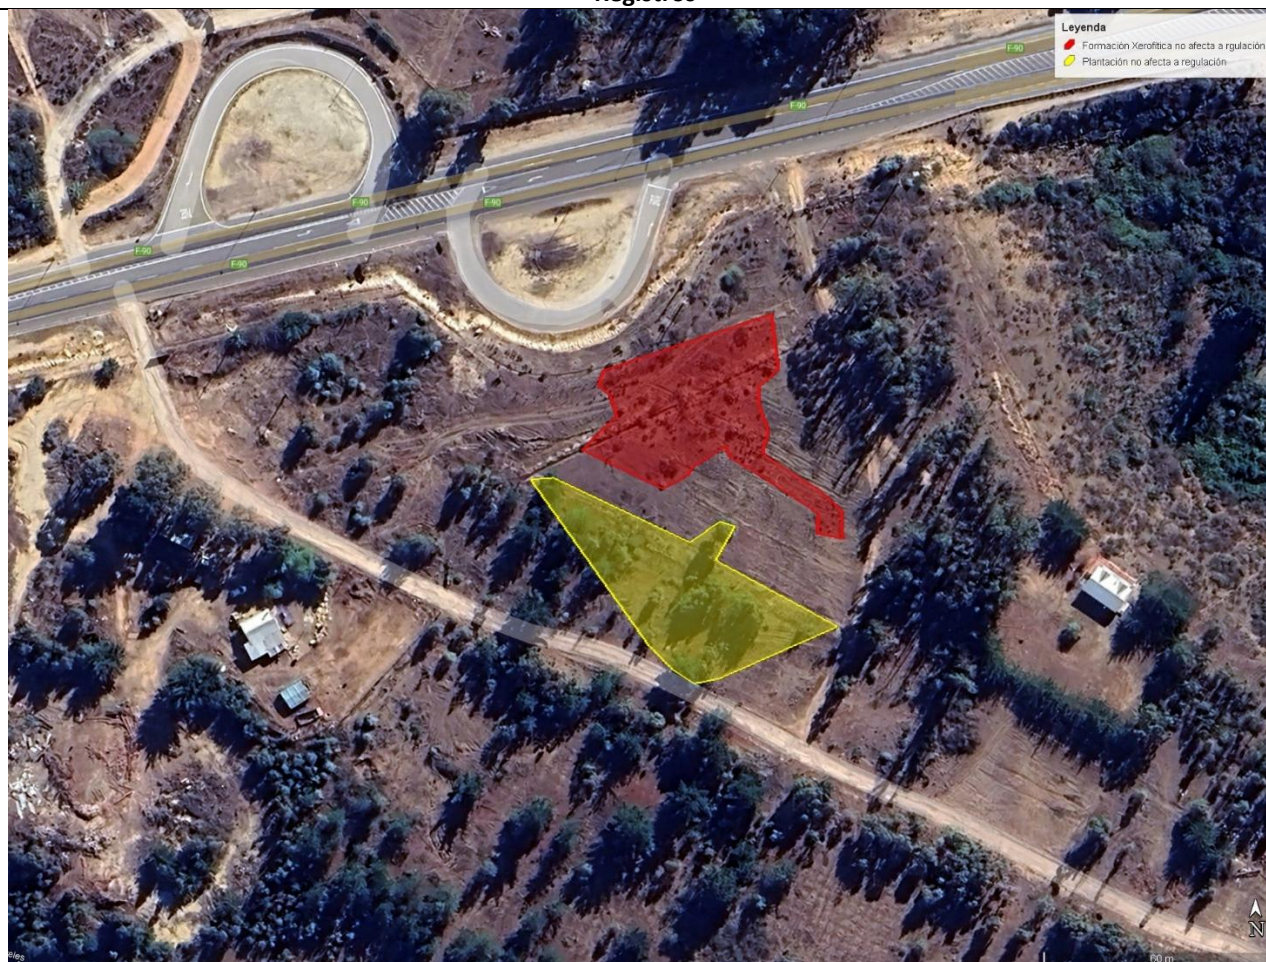
**Figura 1**

- Respecto a las áreas cortadas para la obra subestación: de acuerdo con lo constatado por CONAF, mediante recorrido terrestre, el titular realizó cortas de árboles pertenecientes a un bosque de plantaciones, corta que no está dentro del área del plan de manejo N°44/38-56/24 relacionado al PAS 149, sin embargo, debido a las características del corte no necesitaba la aprobación de un nuevo plan de manejo (Figura 1).

En amarillos la ubicación remota de área de corta de plantación no afecta a regulación legal en Subestación Los Poetas. (Sector Coordenadas UTM 254308-6303203 DATUM WGS84).  
En rojo la ubicación remota de área de corta de formación xerofítica no afecta a regulación legal en Subestación Los Poetas. (Sector Coordenadas UTM 254311-6303257 DATUM WGS84).

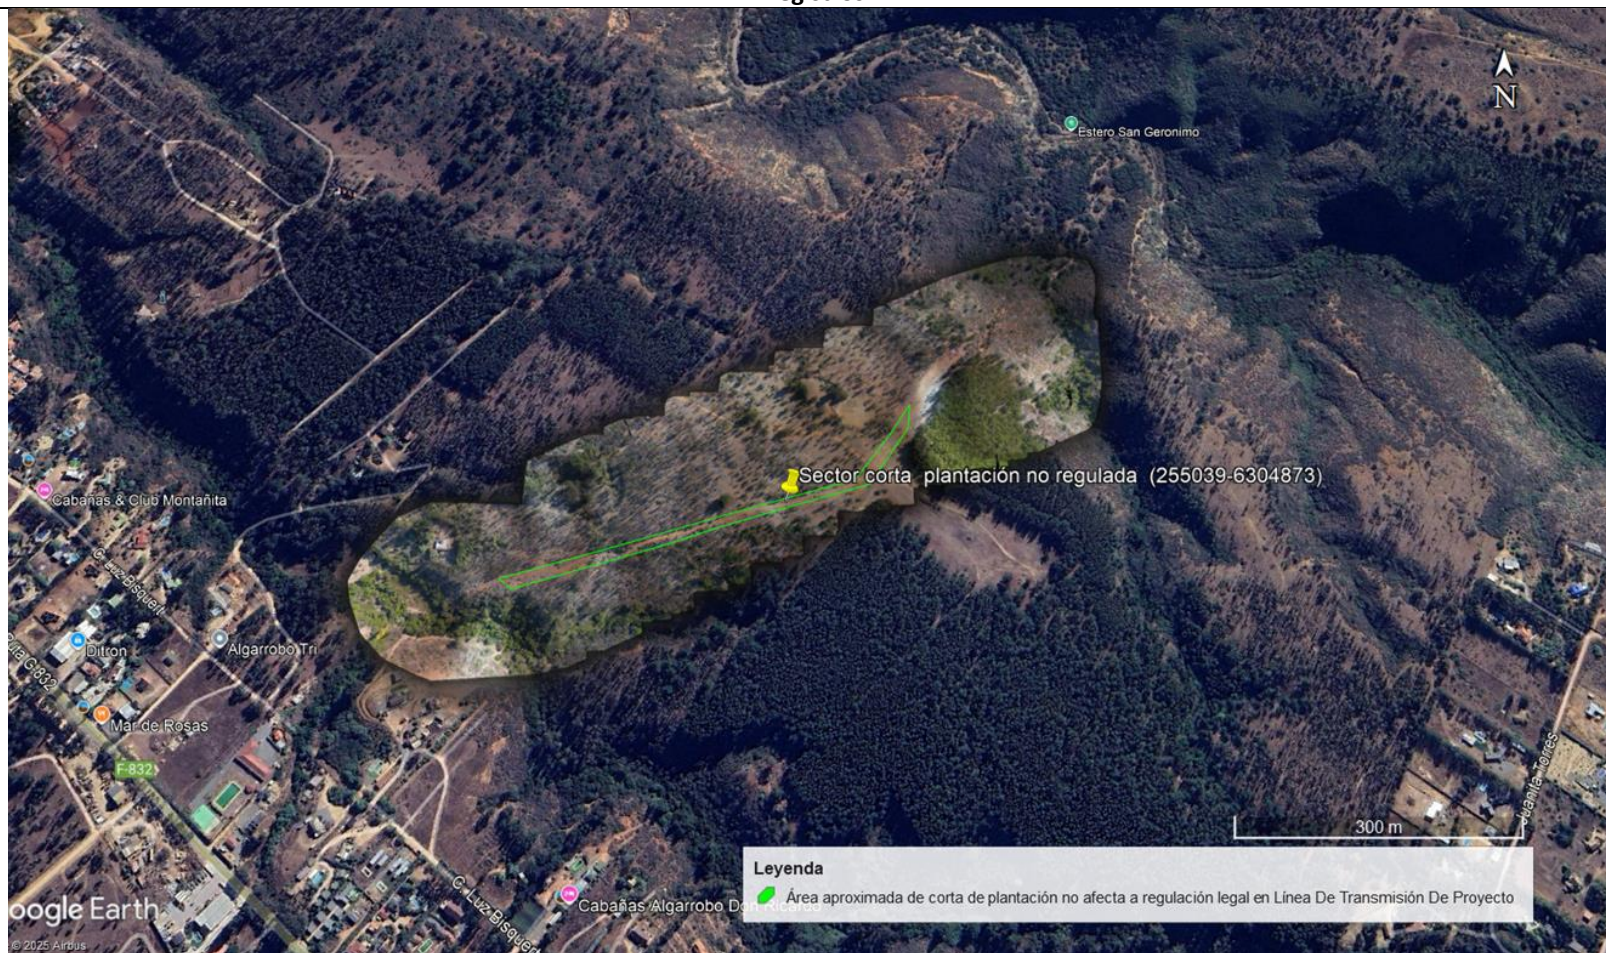
**Figura 2**

- Respecto a las áreas cortadas para las obras destinadas a la instalación de los postes 20 y 24: de acuerdo con lo constatado por CONAF, mediante el uso de un DRON, el titular realizó cortas de árboles pertenecientes a un bosque de plantaciones, en conformidad con lo autorizado en el plan de manejo N°44/38-56/24 relacionado al PAS 149 (Figura 2).

Ubicación remota de área de corta de plantación no afecta a regulación legal. (Sector Coordenadas UTM 255039-6304873 DATUM WGS84).

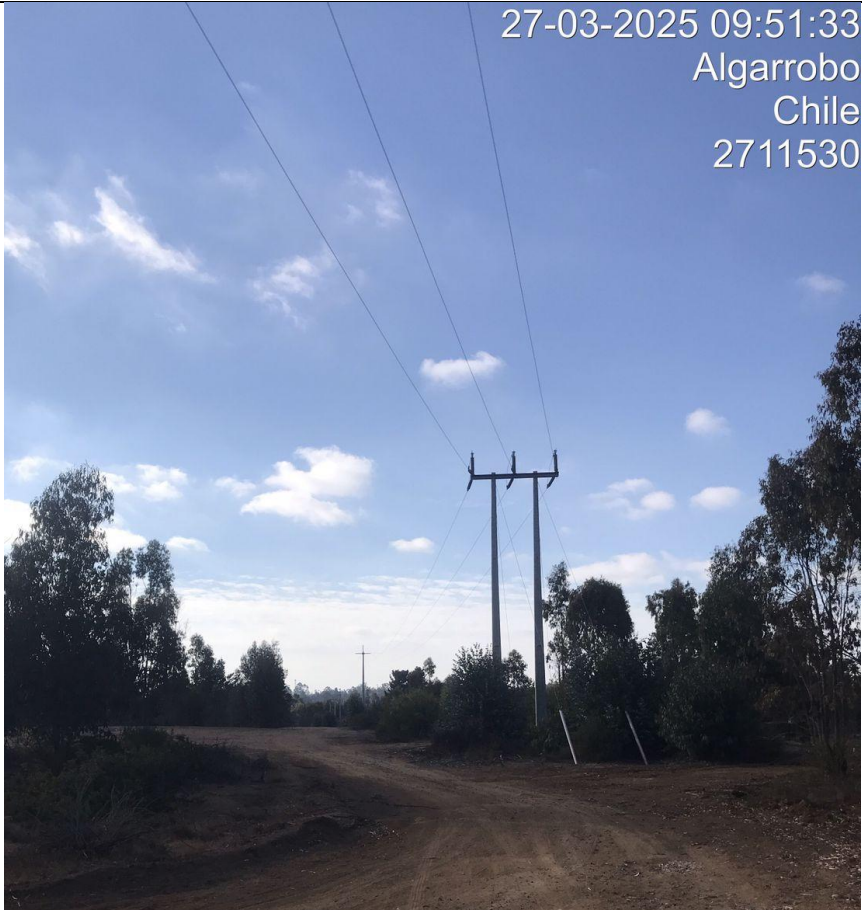
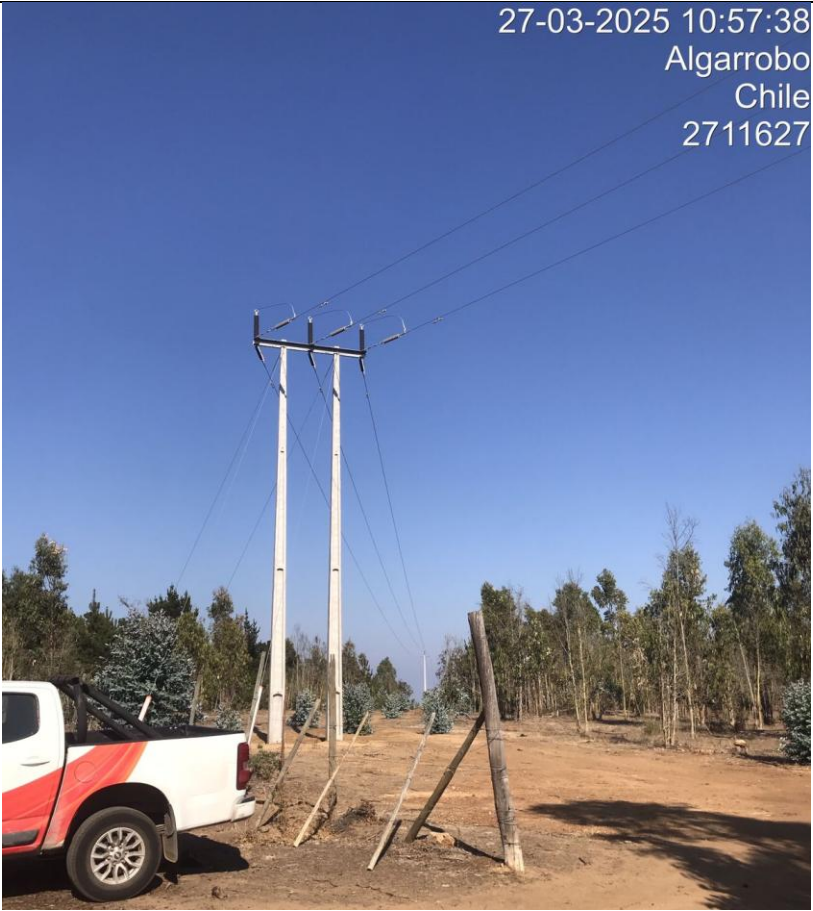
- c. Por otro lado, respecto a la corta y despeje de las zonas de corta, durante la fase de operación, se observa que en éstas hay presencia de vegetación, en crecimiento, lo que se verificó visualmente en terreno, lo que se puede visualizar en la Fotografía 1. y Fotografía 2.

<b>Fotografía 1.</b>		<b>Fecha:</b> 27-03-2025		<b>Fotografía 2.</b>	
<b>Coordenadas UTM DATUM WGS84 HUSO 19H</b>	<b>Norte:</b> 6303167 (m)	<b>Este:</b> 254348 (m)		<b>Coordenadas UTM DATUM WGS84 HUSO 19H</b>	<b>Norte:</b> 6304905 (m)
<b>Descripción del medio de prueba:</b> Zona de corta, con vegetación en crecimiento, tramo Los Poetas – Totoral, Específicamente desde el poste 1 al poste 2.			<b>Descripción del medio de prueba:</b> Zona de corta, con vegetación en crecimiento, tramo poste 20 al poste 24, específicamente, la vista desde el poste 23 al poste 24.		
Fuente: Inspección ambiental			Fuente: Inspección Ambiental

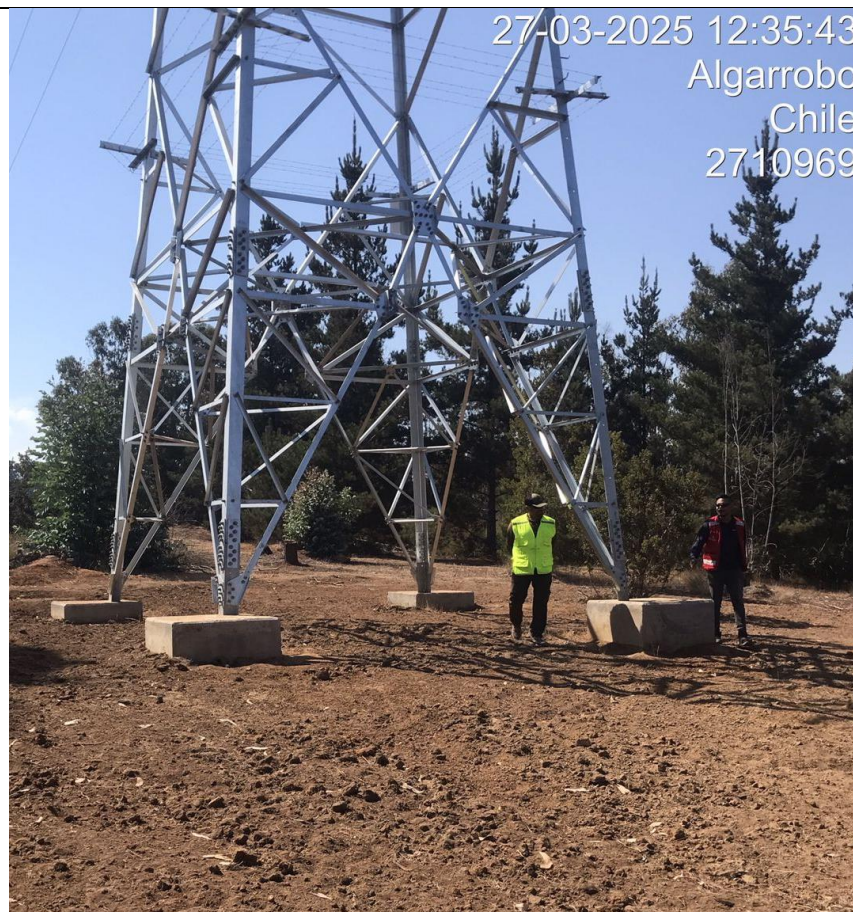
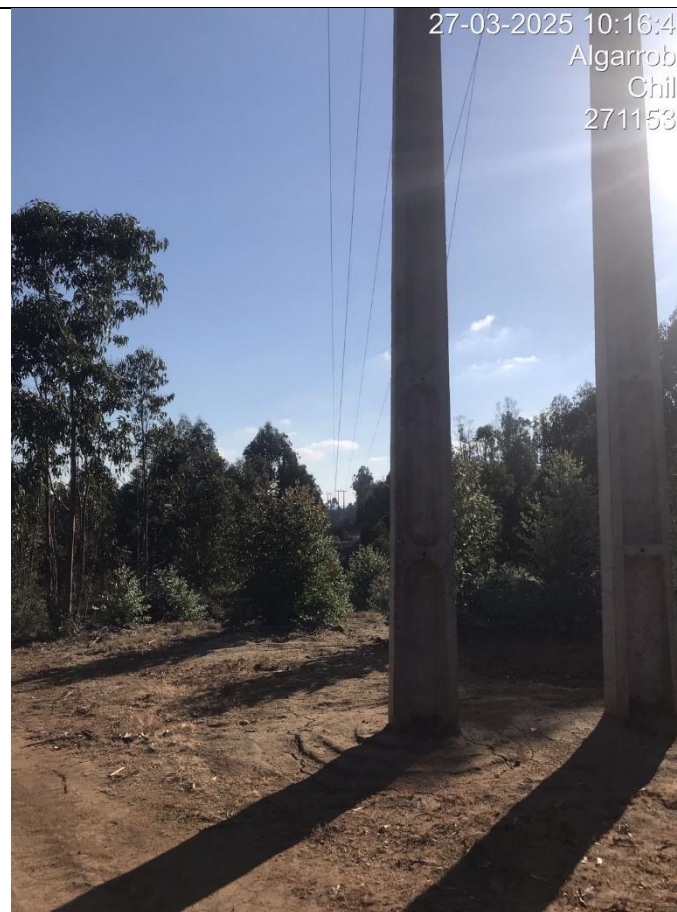
- b. En inspección ambiental (Anexo 3), se constató que en los sectores donde se instalaron los postes y las torres, el titular restauró la condición inicial del terreno, lo que se puede visualizar en la Fotografía 3. y la Fotografía 4. En este contexto, en anexo 6 de la carta CTNG (Anexo 2), el titular adjunta Informe de Monitoreo de Geoformas, Procesos Erosivos y Necesidad de Revegetación con registros fotográficos, donde se puede revisar el estado actual del terreno donde se emplazaron las estructuras, comparados con la condición inicial, donde se evidencia que en general se mantuvieron las condiciones estructurales del terreno donde se emplazaron las obras.

- c. En inspección ambiental (Anexo 3), se constató que no se visualizan procesos erosivos en torno a las estructuras instaladas, lo que se puede visualizar en la Fotografía 3. y la Fotografía 4. En este contexto, en anexo 6 de la carta CTNG (Anexo 2), el titular adjunta de Monitoreo de Geoformas, Procesos Erosivos y Necesidad de Revegetación con registros fotográficos, donde se puede revisar el estado actual del terreno donde se emplazaron las estructuras, comparados con la condición inicial, donde se evidencia que en general se mantuvieron las condiciones estructurales del terreno donde se emplazaron las obras.

Fotografía 3.		Fecha: 27-03-2025		Fotografía 4.		Fecha: 27-03-2025	
Coordenadas UTM DATUM WGS84 HUSO 19H	Norte: 6305421 (m)	Este: 256035 (m)		Coordenadas UTM DATUM WGS84 HUSO 19H	Norte: 6303866 (m)	Este: 254111 (m)	
Descripción del medio de prueba: Geoforma estructura 27.				Descripción del medio de prueba: Geoforma estructura 9.			
Fuente: Inspección ambiental				Fuente: Inspección ambiental

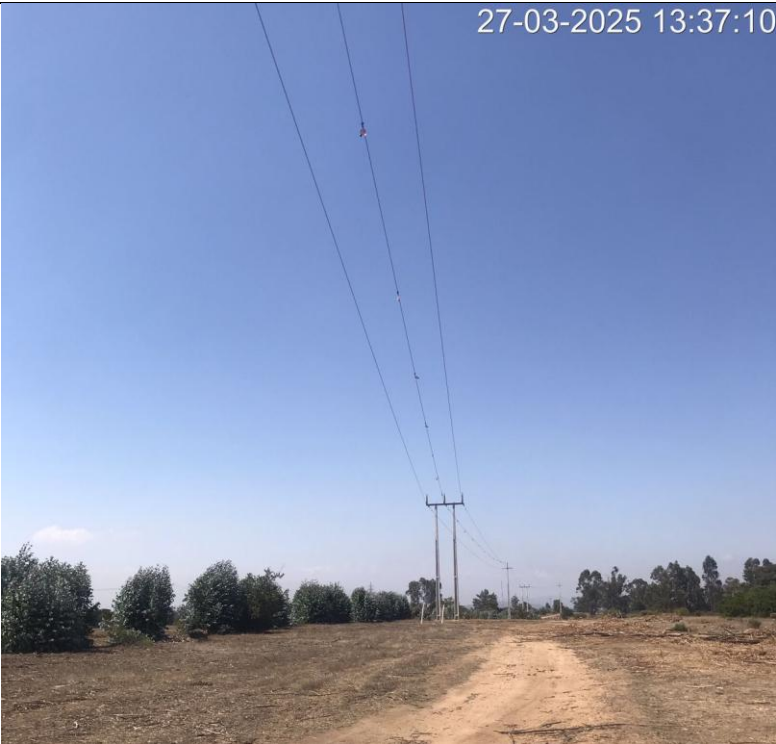
- a. En inspección ambiental (Anexo 1), se evidenció visualmente que el titular mantiene instalados los desviadores de vuelo, de acuerdo con lo detallado en la Tabla 1. En la Fotografía 7., se visualiza registro fotográfico tomado en inspección mientras que en la Fotografía 8., se pudo identificar el tipo de desviadores de vuelo que se encuentran instalados.

</div> </div>		
<b>Fotografía 7.</b>	<b>Fecha:</b> 27-03-2025	
<b>Coordenadas UTM DATUM WGS84 HUSO 19H</b>	<b>Norte:</b> 6.305.195 (m)	<b>Este:</b> 257.907 (m)
<b>Descripción del medio de prueba:</b> Registro fotográfico tomado al momento de la inspección, de los disuadores instalados en la estructura 46.		
Fuente: Inspección Ambiental (Anexo 1).

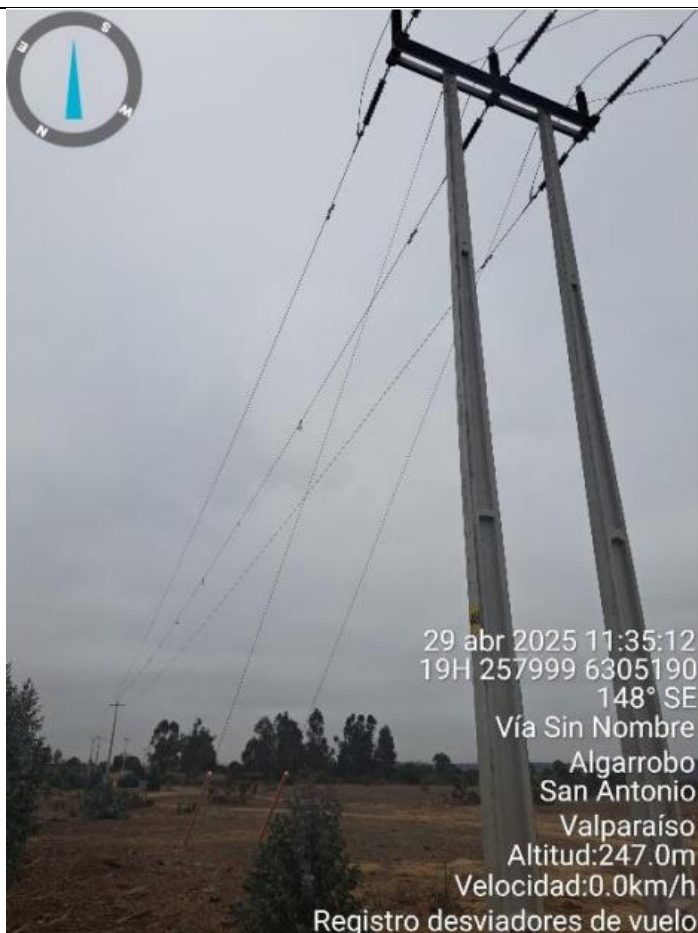
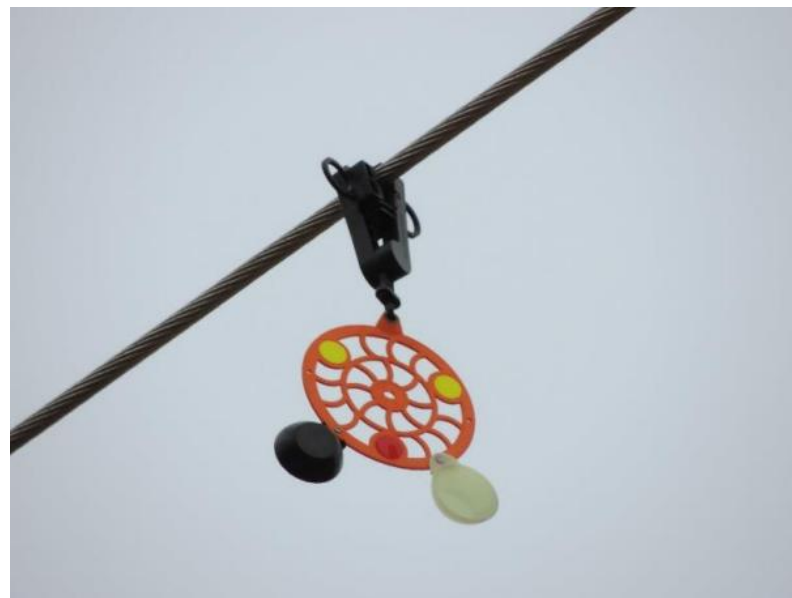
<b>Fotografía 8.</b>	<b>Fecha:</b> 29-04-2025	
<b>Coordenadas UTM DATUM WGS84 HUSO 19H</b>	<b>Norte:</b> 6.305.190 (m)	<b>Este:</b> 257.999 (m)
<b>Descripción del medio de prueba:</b> Registro fotográfico donde se visualiza el tipo de disuadores que se encuentran instalados.  Fuente: Elaboración propia a partir de Carta CTNG (Anexo 2).

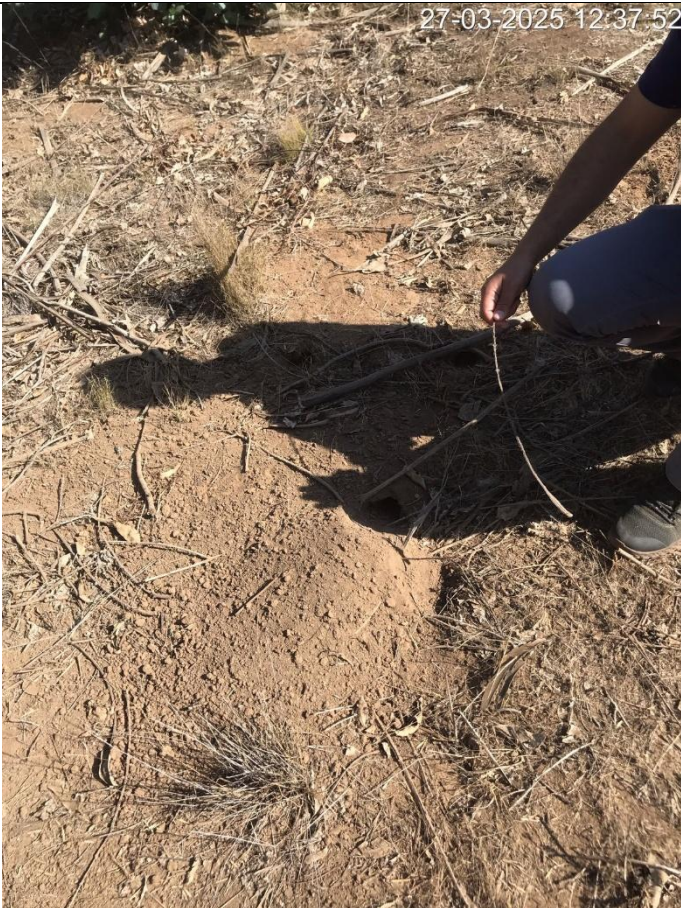
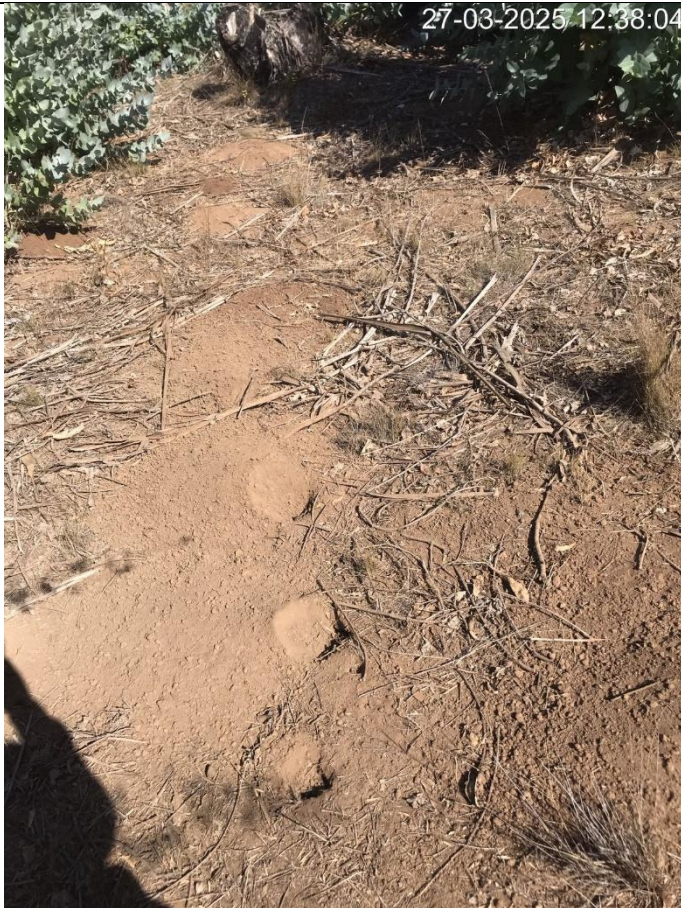
Fotografía 9.		Fecha: 27-03-2025		Fotografía 10.	
Coordenadas UTM DATUM WGS84 HUSO 19H		Norte: 6305409 (m)		Coordenadas UTM DATUM WGS84 HUSO 19H	
		Este: 256025 (m)		Este: 256025 (m)	
Descripción del medio de prueba:		Descripción del medio de prueba:			
Curureras activas visualizadas durante la inspección, ubicadas a unos 50 metros ladera debajo de la torre 27.		Curureras activas visualizadas durante la inspección, ubicadas a unos 50 metros ladera debajo de la torre 27.			
Fuente: Inspección ambiental		Fuente: Inspección ambiental
