## INFORME TÉCNICO DE FISCALIZACIÓN AMBIENTAL

**PUERTO PUNTA PATACHE**

**DFZ-2025-1131-I-RCA**

**DICIEMBRE 2025**

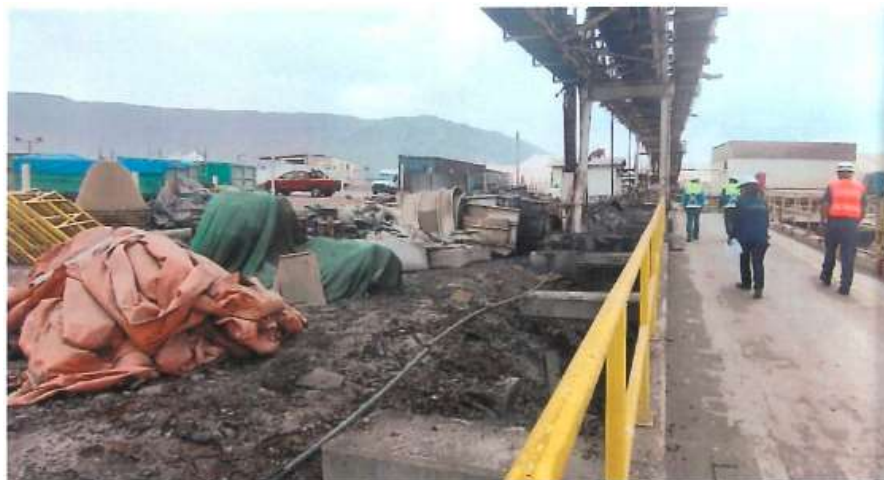
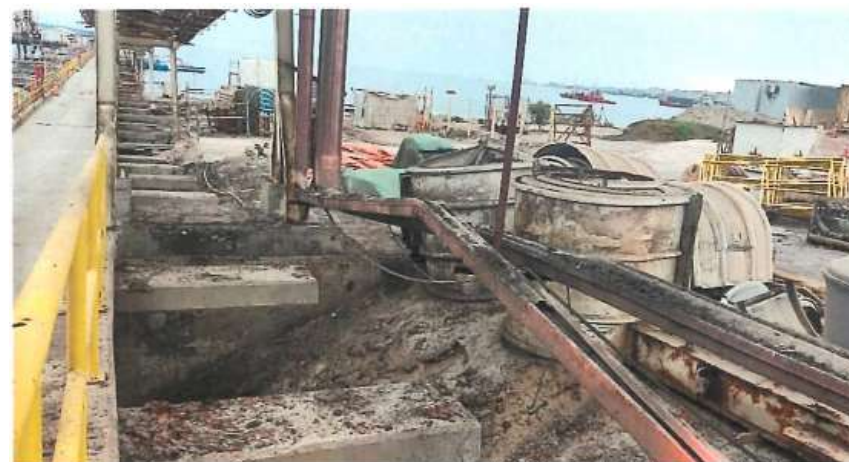
| <b>Descripción del medio de prueba:</b> Fotografía vista orientación Este, tomada desde el puente. Se observa residuo de color negro (carbón) y acumulación de material resultante del desmantelamiento del sistema de transporte de carbón, debajo del sistema de correas CT1, terreno al costado norte del muelle. | | | <b>Descripción del medio de prueba:</b> Fotografía vista orientación NW, tomada desde el puente. Se observa residuo de color negro (carbón) y acumulación de material resultante del desmantelamiento del sistema de transporte de carbón, debajo del sistema de correa CT1, terreno al costado norte del muelle. | | |

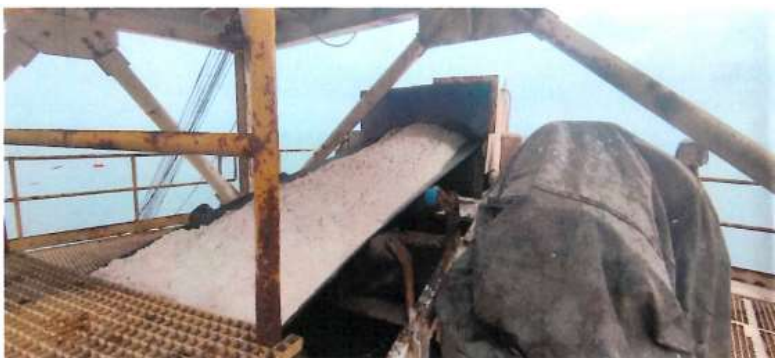
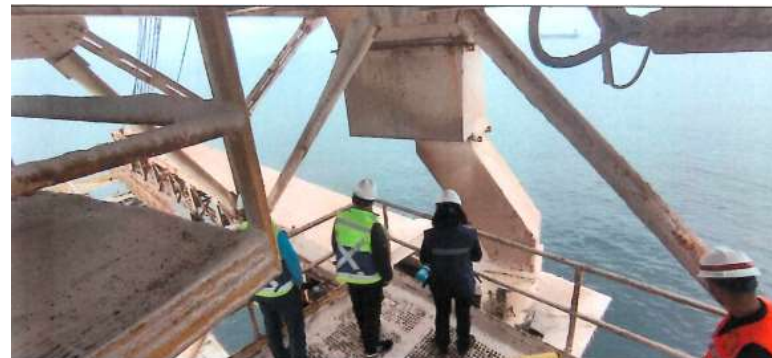
Durante la inspección sobre la torre 9, se observa en la superficie de los últimos niveles (piso 3, 4, 5 y 6) como en las estructuras existentes (baranda) en esta torre acumulación de sal (entre 5 a 10 cm según el sector).

Durante la inspección se observa el último tramo del sistema de correa CT 1, sin cubierta de encapsulamiento (aproximadamente 6 metros). Así como, se constató que sobre dicha cinta transportadora había presencia de sal, la cual cubría casi todo el ancho de esta y con un alto aprox. de 10 cm (no se pudo constatar si esta situación se presentaba a la largo de toda la longitud de la correa por estar cubierta), según el Sr. Olivares esta quedó del último embarque ocurrido hace algunas semanas.

| <b>Descripción del medio de prueba:</b> Fotografía vista orientación Oeste, tomada en la Torre último nivel. Se observa cinta transportadora CT1 sin encapsular (sin cúpula de fibra de vidrio), expuesta y con acumulación de sal en su interior. | | | <b>Descripción del medio de prueba:</b> Fotografía vista orientación Oeste, tomada en la Torre penúltimo nivel, en chute que conecta CT2. Se observa pasillos, baranda con residuos de sal, expuesta al viento. | | |

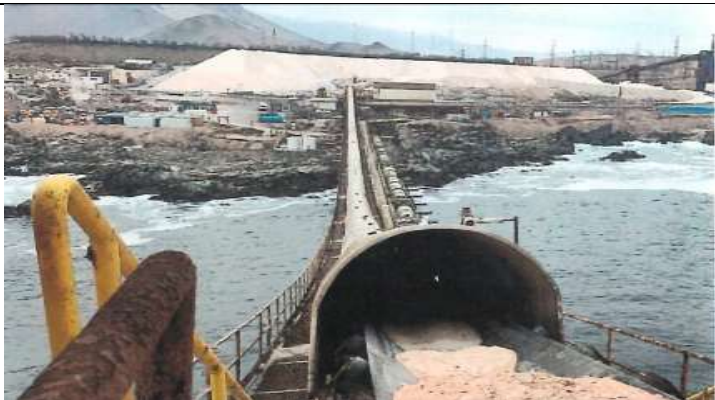
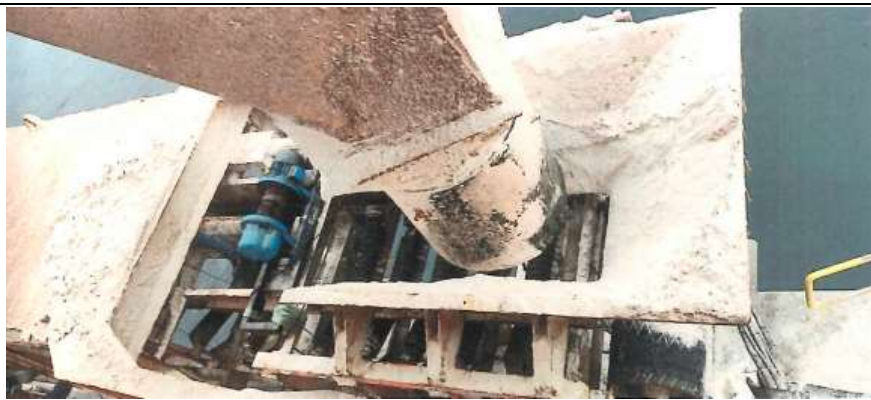
Con respecto a la CT2, durante la fiscalización esta infraestructura se encuentra en mantención (trabajando 4 personas sobre esta estructura), se constató que este sistema no presenta la correa transportadora de goma, tan solo se encuentra la estructura de soporte y rodillos, tampoco se observa las cubiertas laterales como las inferiores que encapsulen dicho sistema. Además, durante la manipulación de los trabajadores se pudo presenciar la caída de sal al mar, la cual se encontraba adherida en estas estructuras.

| <b>Descripción del medio de prueba:</b> Fotografía vista orientación Este, tomada en la Torre 9 último nivel. Se observa cinta transportadora CT1 sin encapsular (sin cúpula de fibra de vidrio), expuesta y con acumulación de sal en su interior. | | | <b>Descripción del medio de prueba:</b> Fotografía vista orientación Oeste, tomada en la Torre 9, muestra chute que conecta a CT2. Se observa acumulación de sal en su contorno y sobre sistema CT2, no se observa encapsulamiento de esta parte. | | |
