**INFORME TÉCNICO DE FISCALIZACIÓN AMBIENTAL**

**RADOMIRO TOMIC**

**DFZ-2025-3375-II-MP-MMA**

**DICIEMBRE 2025**

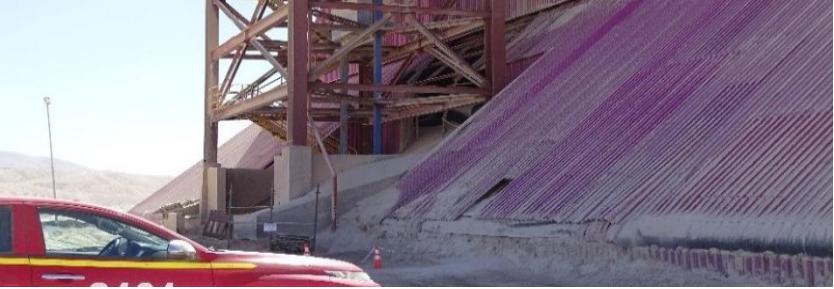
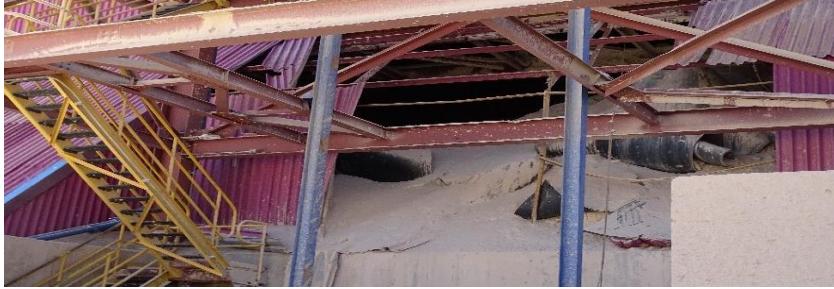
<b>Registro 1.</b>	<b>Fecha:</b> 30-04-2024		<b>Registro 2.</b>	<b>Fecha:</b> 30-04-2024	
<b>Coordenadas UTM DATUM WGS84 HUSO 19 K</b>	<b>Norte:</b> 7.544.200 m	<b>Este:</b> 512.969 m	<b>Coordenadas UTM DATUM WGS84 HUSO 19 K</b>	<b>Norte:</b> 7.544.200 m	<b>Este:</b> 512.969 m
<b>Descripción del medio de prueba:</b> Al costado suroeste del stock pile Fino, por escalera de acceso al traspaso hacia el stock, se observa una sección descubierta, sin calaminas, con mineral fino saliendo del stock pile. <b>Fuente:</b> Inspección Ambiental 30 abril 2024.			<b>Descripción del medio de prueba:</b> Al costado suroeste del stock pile Fino, por escalera de acceso al traspaso hacia el stock, se observa una sección descubierta, sin calaminas, con mineral fino saliendo del stock pile. <b>Fuente:</b> Inspección Ambiental 30 abril 2024.

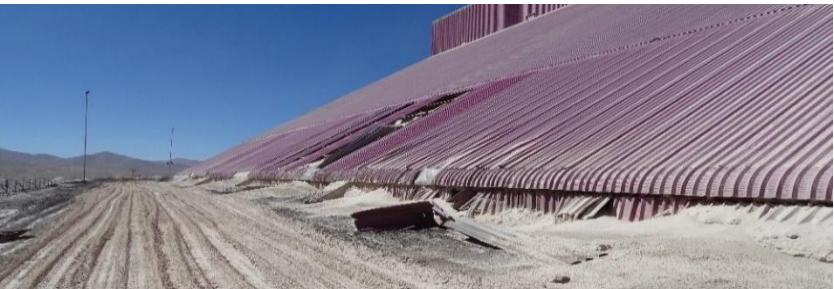
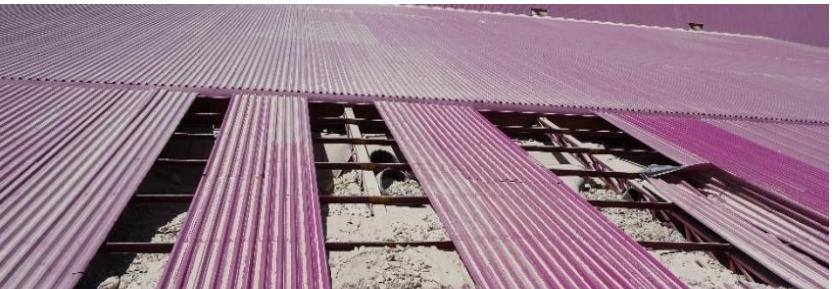
<b>Registro 3.</b>	<b>Fecha:</b> 30-04-2024		<b>Registro 4.</b>	<b>Fecha:</b> 30-04-2024

- A través del panel de control ubicado en la Oficina del Área Seca, se verificó que el *Stock Pile Fino* contenía un total de 28.620 toneladas de carga viva, correspondiente a material proveniente del chancador secundario.
- El *Stock Pile fino* está conformado por una estructura en forma de galpón cerrada por calaminas metálicas.
- En el costado suroeste, específicamente en el sector de la escalera de acceso al punto de traspaso hacia el *Stock Pile Fino*, se detectó una sección descubierta, sin recubrimiento de calaminas, desde donde se evidenció fuga de material particulado (Registros fotográficos 1 y 2).
- En el perímetro del *Stock Pile*, se observaron daños estructurales en las calaminas de las paredes laterales, así como sectores con ausencia de estas, lo que permite la fuga de mineral desde el interior (Registros fotográficos 3, 4, 5 y 6).

<b>Coordenadas UTM DATUM WGS84 HUSO 19 K</b>	<b>Norte:</b> 7.544.255 m	<b>Este:</b> 512.967 m	<b>Coordenadas UTM DATUM WGS84 HUSO 19 K</b>	<b>Norte:</b> 7.544.255 m	<b>Este:</b> 512.967 m
<b>Descripción del medio de prueba:</b> En el costado noroeste se observa una sección descubierta en la parte superior del stock pile Fino y aberturas en la parte inferior del mismo, por donde sale material contenido. <b>Fuente:</b> Inspección Ambiental 30 abril 2024.			<b>Descripción del medio de prueba:</b> Sección descubierta en la parte superior del stock pile Fino, costado noroeste. <b>Fuente:</b> Inspección Ambiental 30 abril 2024.

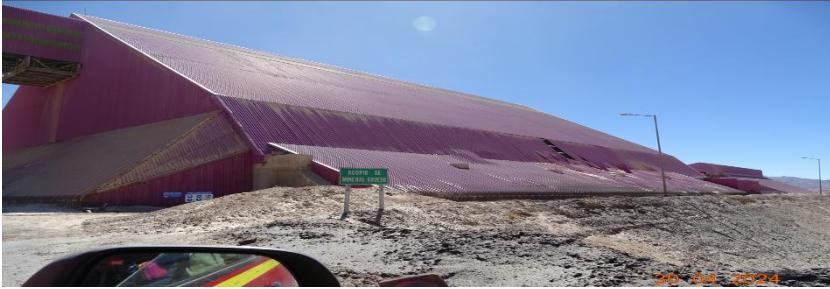
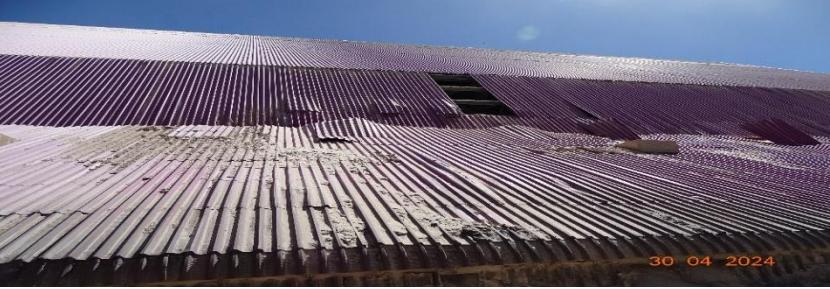
- El material es depositado en el interior de un galpón techado y cerrado con calaminas metálicas. No obstante, la estructura presentaba diversos daños que permitían la fuga de material chancado hacia el exterior, tanto por aberturas superiores (en techos y paredes) como inferiores (en la base), situación evidenciada en los registros fotográficos 7, 8, 9, 10, 11 y 12.

Registro 7.	Fecha: 30-04-2024		Registro 8.	Fecha: 30-04-2024	
Coordenadas UTM DATUM WGS84 HUSO 19 K	Norte: 7.543.910 m	Este: 512.797 m	Coordenadas UTM DATUM WGS84 HUSO 19 K	Norte: 7.543.939 m	Este: 512.821 m
<b>Descripción del medio de prueba:</b> En el costado sureste se observa una sección descubierta en la parte superior del stock pile grueso. <b>Fuente:</b> Inspección Ambiental 30 abril 2024.			<b>Descripción del medio de prueba:</b> Sección descubierta en la parte superior del stock pile grueso, en el costado sureste. <b>Fuente:</b> Inspección Ambiental 30 abril 2024.

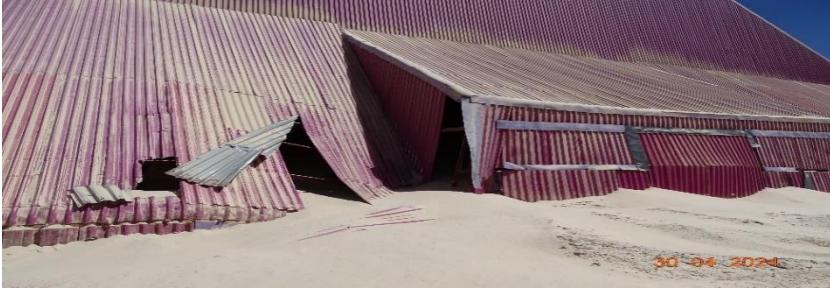
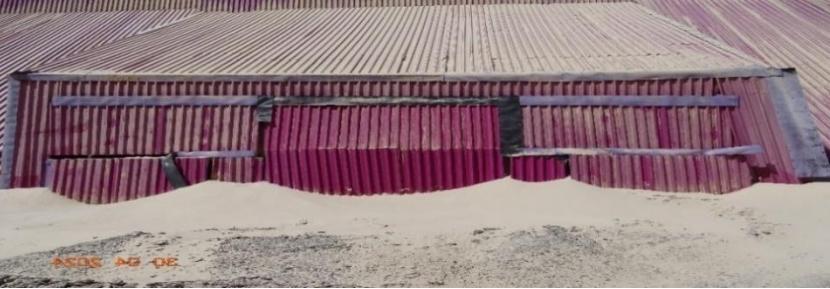
Registro 9.	Fecha: 30-04-2024		Registro 10.	Fecha: 30-04-2024	
Coordenadas UTM DATUM WGS84 HUSO 19 K	Norte: 7.543.994 m	Este: 512.833 m	Coordenadas UTM DATUM WGS84 HUSO 19 K	Norte: 7.543.994 m	Este: 512.833 m
<b>Descripción del medio de prueba:</b> En el costado noreste se observan secciones descubiertas del stock pile grueso, donde se visualizó además material saliendo de las aberturas presentes. <b>Fuente:</b> Inspección Ambiental 30 abril 2024.			<b>Descripción del medio de prueba:</b> En el costado noreste se observan secciones descubiertas en el portón del stock pile grueso, donde se visualizó además material saliendo de las aberturas presentes. <b>Fuente:</b> Inspección Ambiental 30 abril 2024.

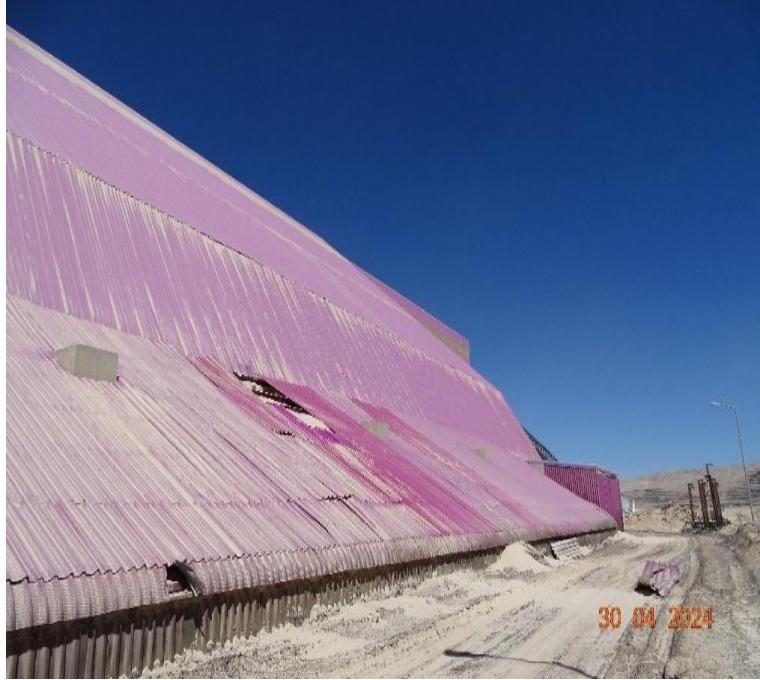
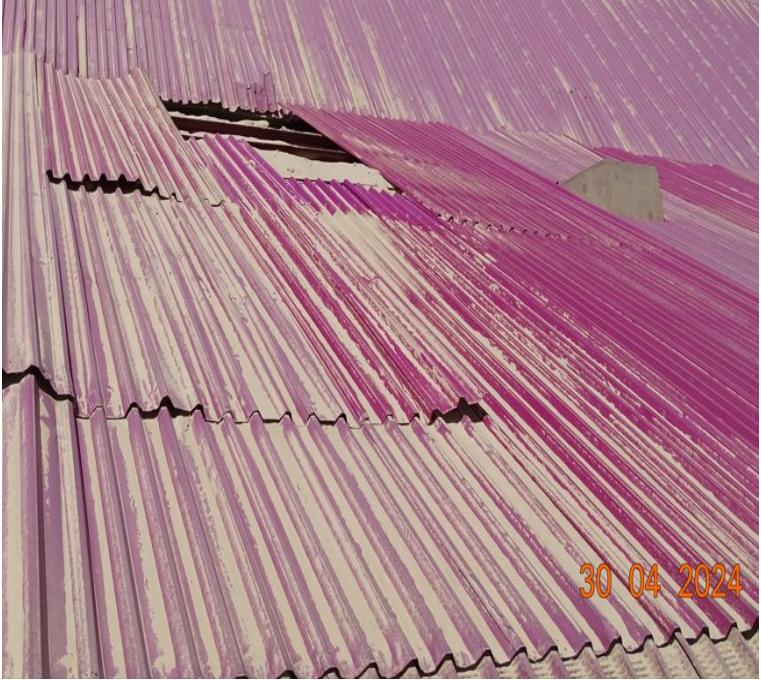
<b>Registro 11.</b>	<b>Fecha:</b> 30-04-2024		<b>Registro 12.</b>	<b>Fecha:</b> 30-04-2024	
<b>Coordenadas UTM DATUM WGS84 HUSO 19 K</b>	<b>Norte:</b> 7.544.017 m	<b>Este:</b> 512.772 m	<b>Coordenadas UTM DATUM WGS84 HUSO 19 K</b>	<b>Norte:</b> 7.544.006 m	<b>Este:</b> 512.765 m
<b>Descripción del medio de prueba:</b> En el costado noroeste se observan una sección descubierta en la parte superior del stock pile grueso y aberturas en la parte inferior del mismo por donde sale material contenido. <b>Fuente:</b> Inspección Ambiental 30 abril 2024.			<b>Descripción del medio de prueba:</b> En el costado noroeste se observan una sección descubierta en la parte superior del stock pile grueso y aberturas en la parte inferior del mismo por donde sale material contenido. <b>Fuente:</b> Inspección Ambiental 30 abril 2024.

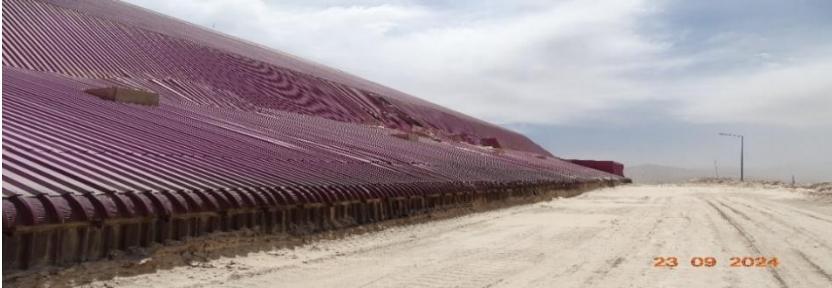
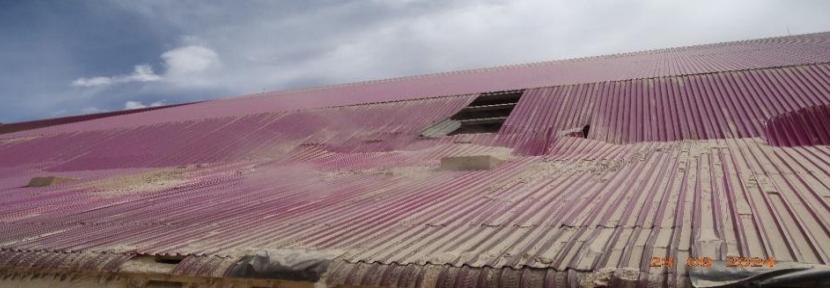
- El Superintendente del Área Seca indicó que el material contenido en este *Stock Pile* presenta una granulometría aproximada de 10 pulgadas.
- En el costado sureste, se identificó una sección descubierta en la parte superior de la estructura (Registros fotográficos 14 y 15).
- En el costado noreste, se observaron secciones descubiertas en la parte inferior del *Stock Pile*, desde las cuales se evidenció salida de material a través de aberturas (Registro fotográfico 16).
- En el costado noroeste, se visualizó una sección descubierta en la parte superior, junto con aberturas en la parte inferior por donde también se constató salida de material contenido (Registro fotográfico 17).
- En el costado suroeste, se verificó una situación similar: una sección descubierta en la parte superior de la estructura y presencia de aberturas en la parte inferior, con evidencia de salida de material.

<b>Registro 14.</b>	<b>Fecha:</b> 23-09-2024		<b>Registro 15.</b>	<b>Fecha:</b> 23-09-2024	
Coordinadas UTM DATUM WGS84 HUSO 19 K	<b>Norte:</b> 7.543.910 m	<b>Este:</b> 512.797 m	Coordinadas UTM DATUM WGS84 HUSO 19 K	<b>Norte:</b> 7.543.939 m	<b>Este:</b> 512.821 m
<p><b>Descripción del medio de prueba:</b> En el costado sureste se observa una sección descubierta en la parte superior del stock pile grueso. <b>Fuente:</b> Inspección Ambiental 23 septiembre 2024.</p>			<p><b>Descripción del medio de prueba:</b> En el costado sureste se observa una sección descubierta en la parte superior del stock pile grueso, con emisión atmosférica saliendo de la abertura. <b>Fuente:</b> Inspección Ambiental 23 septiembre 2024.</p>

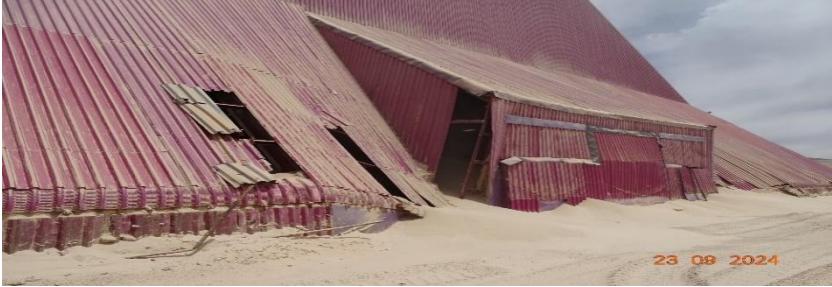
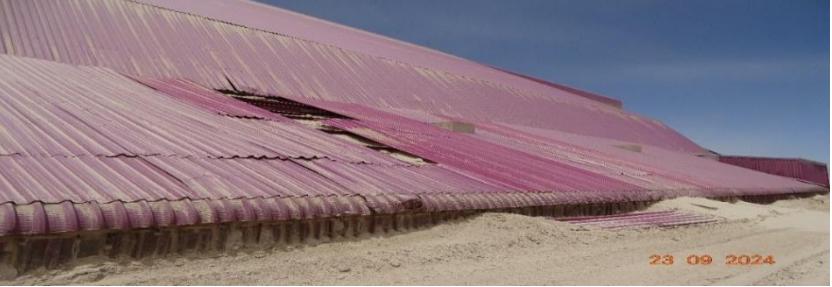
<b>Registro 16.</b>	<b>Fecha:</b> 23-09-2024		<b>Registro 17.</b>	<b>Fecha:</b> 23-09-2024	
Coordinadas UTM DATUM WGS84 HUSO 19 K	<b>Norte:</b> 7.543.994 m	<b>Este:</b> 512.833 m	Coordinadas UTM DATUM WGS84 HUSO 19 K	<b>Norte:</b> 7.544.017 m	<b>Este:</b> 512.772 m

<p><b>Descripción del medio de prueba:</b> En el costado noreste se observan secciones descubiertas en la parte inferior del stock pile grueso, donde se visualizó además material saliendo de las aberturas presentes. <b>Fuente:</b> Inspección Ambiental 23 septiembre 2024.</p>			<p><b>Descripción del medio de prueba:</b> En el costado noroeste se observa una sección descubierta en la parte superior del stock pile grueso y aberturas en la parte inferior. <b>Fuente:</b> Inspección Ambiental 23 septiembre 2024.</p>

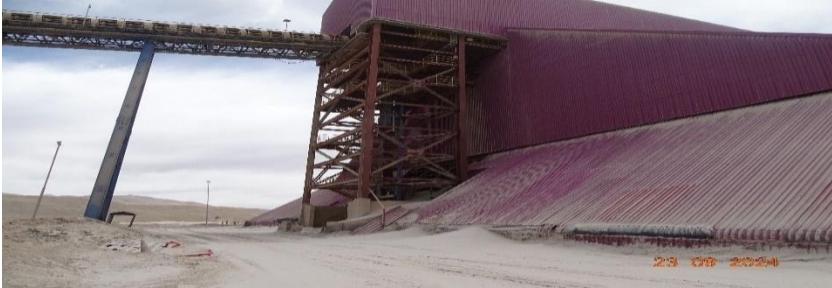
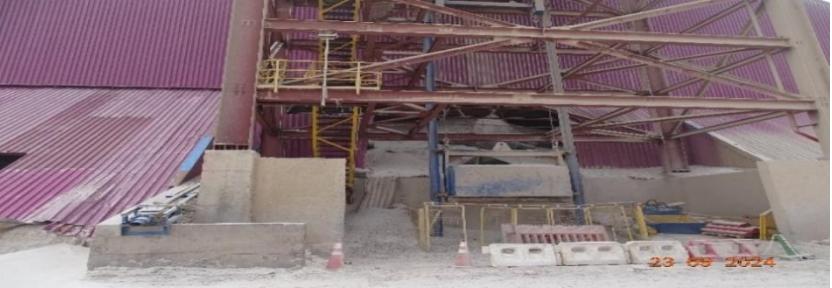
- En el costado suroeste, junto a la escalera de acceso al nivel superior de la estructura, se observó una sección descubierta desde la cual se evidenció salida de material contenido. En el mismo sector, se visualizaron emisiones de material fino provenientes de aberturas ubicadas en la parte inferior de la estructura (Registros fotográficos 18 y 19).

<b>Registro 18.</b>		<b>Fecha:</b> 23-09-2024		<b>Registro 19.</b>	
Coordenadas UTM DATUM WGS84		Norte: 7.544.200 m	Este: 512.969 m	Coordenadas UTM DATUM WGS84	Norte: 7.544.200 m Este: 512.969 m
<b>Descripción del medio de prueba:</b> En el costado suroeste se observa junto a la escalera de acceso al nivel superior del stock pile fino, una sección descubierta, por donde sale material contenido en este. <b>Fuente:</b> Inspección Ambiental 23 septiembre 2024.			<b>Descripción del medio de prueba:</b> En el costado suroeste se observa junto a la escalera de acceso al nivel superior del stock pile fino, que tenía una sección descubierta, por donde sale material contenido en este. <b>Fuente:</b> Inspección Ambiental 23 septiembre 2024.

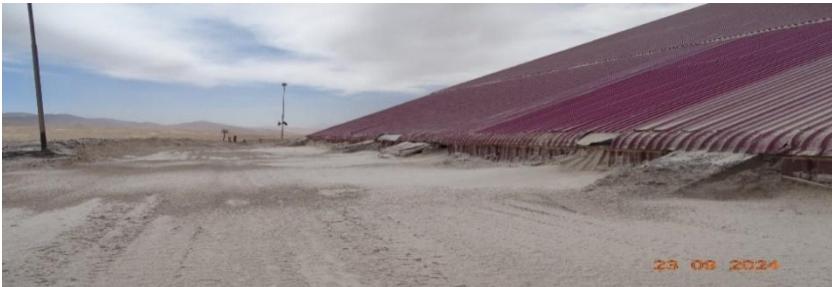
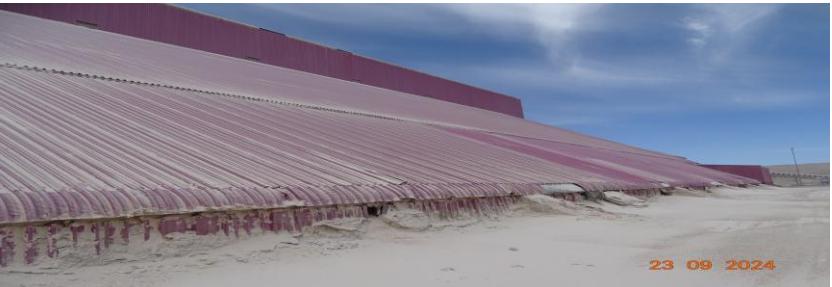
<b>Registro 20.</b>		<b>Fecha:</b> 23-09-2024		<b>Registro 21.</b>	
Coordenadas UTM DATUM WGS84 HUSO 19 K		Norte: 7.544.255 m	Este: 512.967 m	Coordenadas UTM DATUM WGS84 HUSO 19 K	Norte: 7.544.255 m Este: 512.967 m

<b>Descripción del medio de prueba:</b> En el costado noroeste, se observa material fino saliendo de aberturas presentes en la parte inferior, vista de este a oeste del stock pile fino. <b>Fuente:</b> Inspección Ambiental 23 septiembre 2024.			<b>Descripción del medio de prueba:</b> En el costado noroeste, se observa material fino saliendo de aberturas presentes en la parte inferior, vista de oeste a este del stock pile fino. <b>Fuente:</b> Inspección Ambiental 23 septiembre 2024.

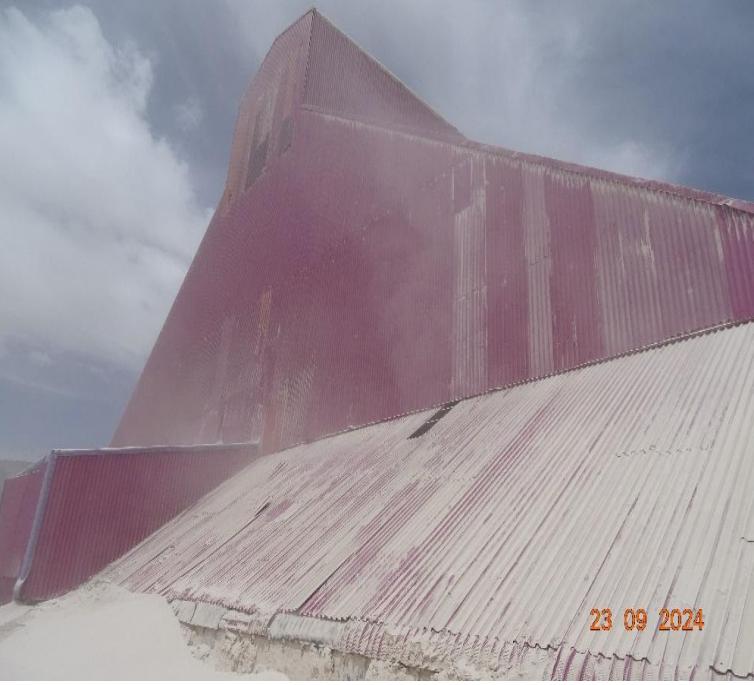
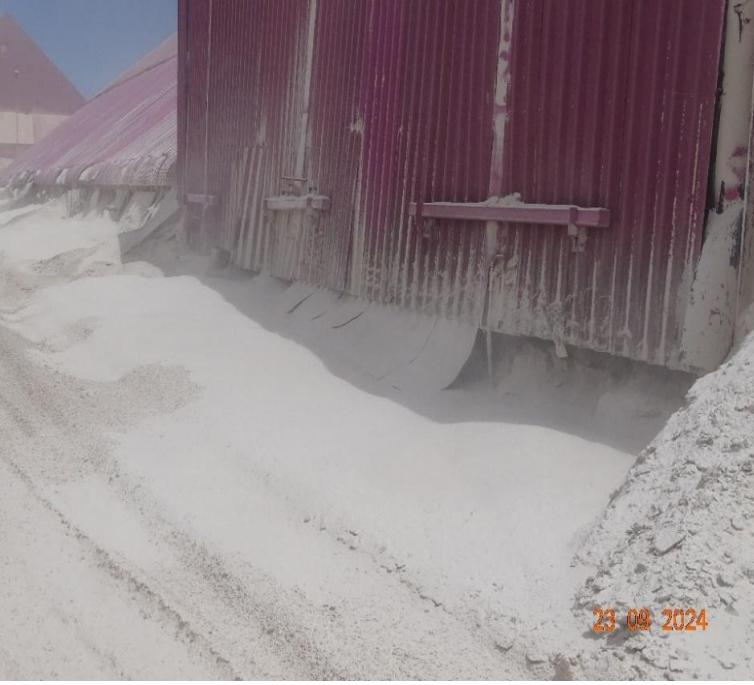
<b>Registro 22.</b>	<b>Fecha:</b> 23-09-2024		<b>Registro 23.</b>	<b>Fecha:</b> 23-09-2024	
Coordinadas UTM DATUM WGS84 HUSO 19 K	<b>Norte:</b> 7.544.283	<b>Este:</b> 513.027	Coordinadas UTM DATUM WGS84 HUSO 19 K	<b>Norte:</b> 7.544.220	<b>Este:</b> 513.050
<b>Descripción del medio de prueba:</b> En el costado noreste se observa material contenido saliendo de aberturas presentes en la sección inferior del stock pile fino. Además, se visualizaron emisiones de material fino provenientes desde las aberturas inferiores y desde otra sección descubierta del área superior del stock pile fino. <b>Fuente:</b> Inspección Ambiental 23 septiembre 2024.			<b>Descripción del medio de prueba:</b> En el costado sureste del stock pile fino, se observa material fino saliendo de aberturas presentes en la parte inferior de este. <b>Fuente:</b> Inspección Ambiental 23 septiembre 2024.

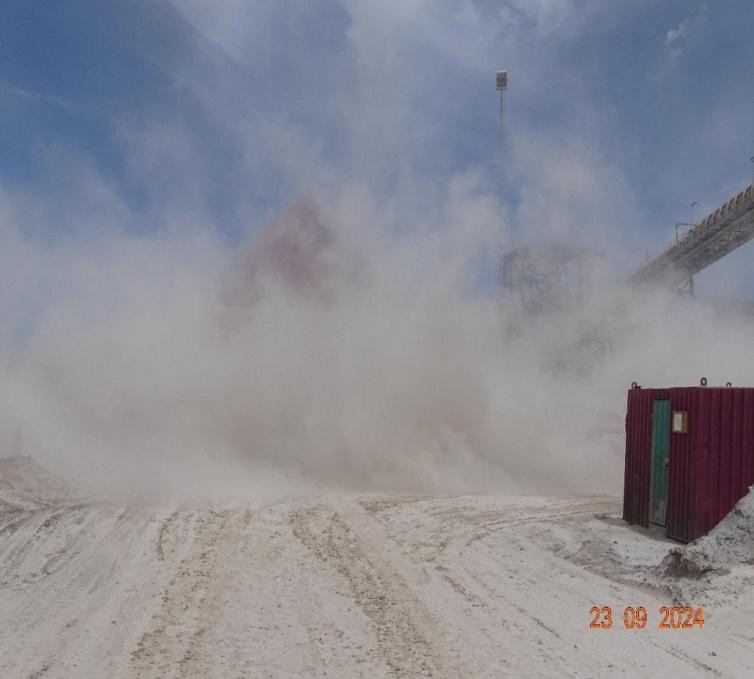
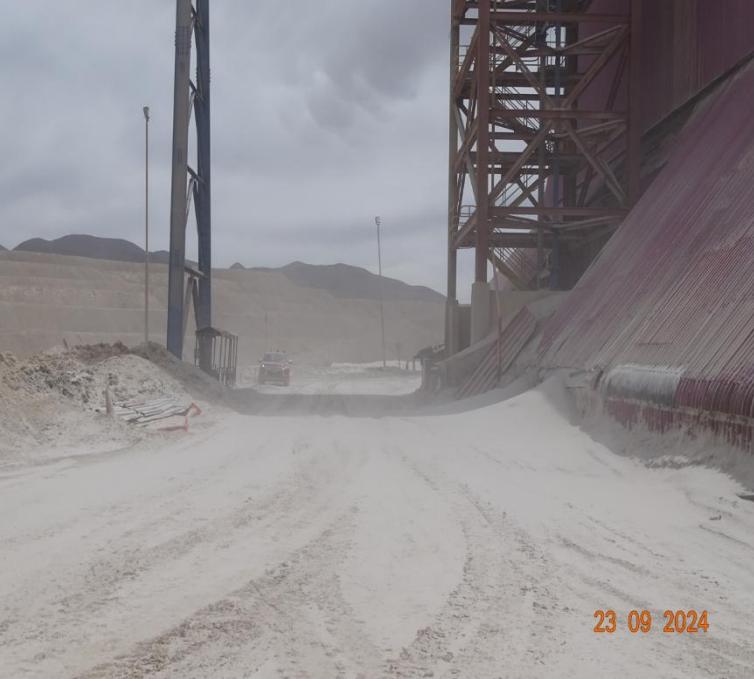
<span style="position: absolute; bottom: 10%; left: 82%;">23 09 2024</span>
Registro 24.		Fecha: 23-09-2024
Coordenadas UTM DATUM WGS84 HUSO 19 K	Norte: 7.544.144 m	Este: 512.972 m
<p><b>Descripción del medio de prueba:</b> En la Inspección Ambiental del 23 de septiembre de 2024, se observó un vehículo que ingresa al área del stock pile fino el que suspendió el material fino no contenido proveniente de las secciones descubiertas del stock pile por escalera de acceso en el costado suroeste. <b>Fuente:</b> Inspección Ambiental 23 septiembre 2024.</p>

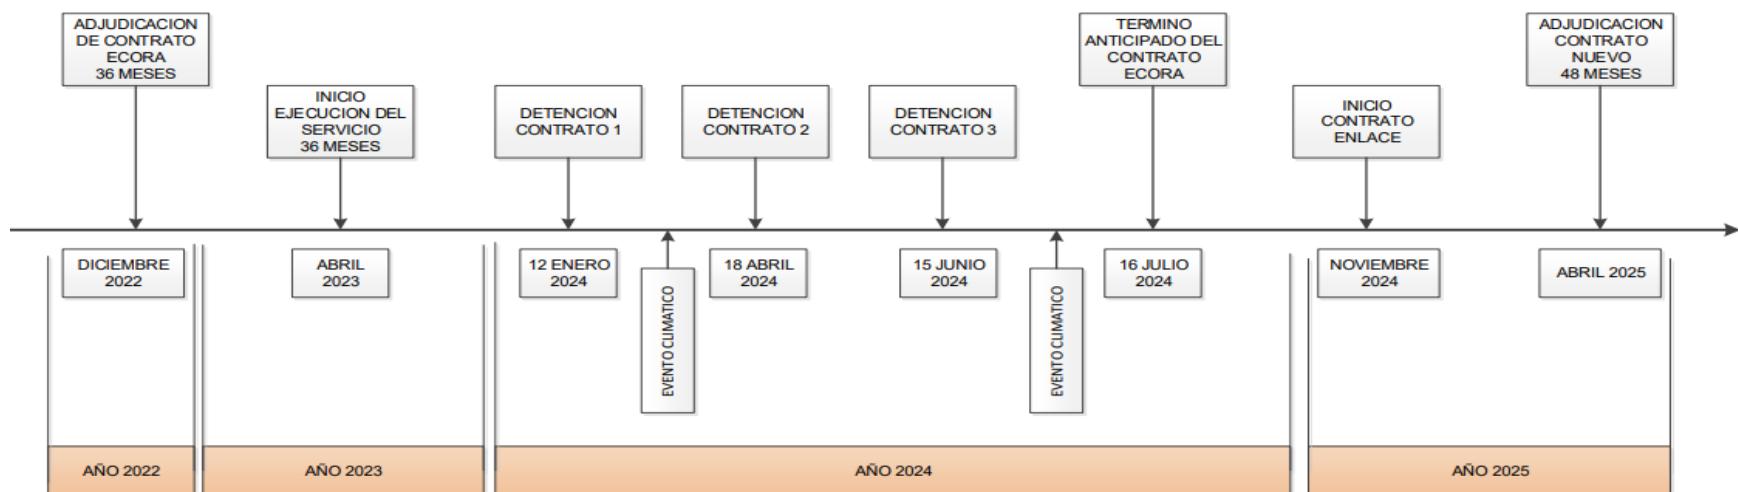
Registro 25.

En el Registro 25 del presente informe se incluye una línea de tiempo presentada por el titular a través Carta GMA-121/2024, donde se exponen los principales hitos asociados al proceso.
