## INFORME TÉCNICO DE FISCALIZACIÓN AMBIENTAL

**GOLD FIELDS-SALARES**

**DFZ-2026-52-III-RCA**

**FEBRERO 2026**

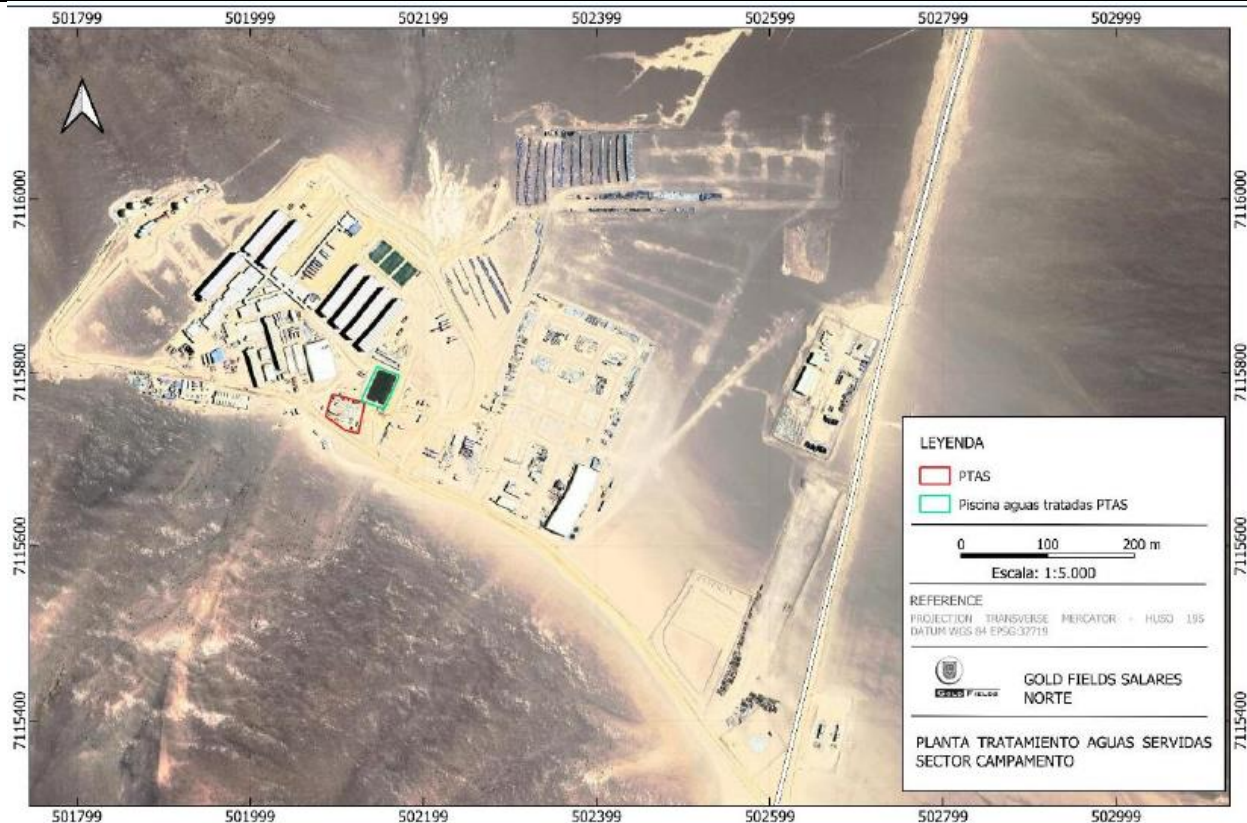
| Registro 1. | Fecha: Enero 2026 | |

| Descripción del medio de prueba: PTAS y piscina de aguas tratadas. | | |

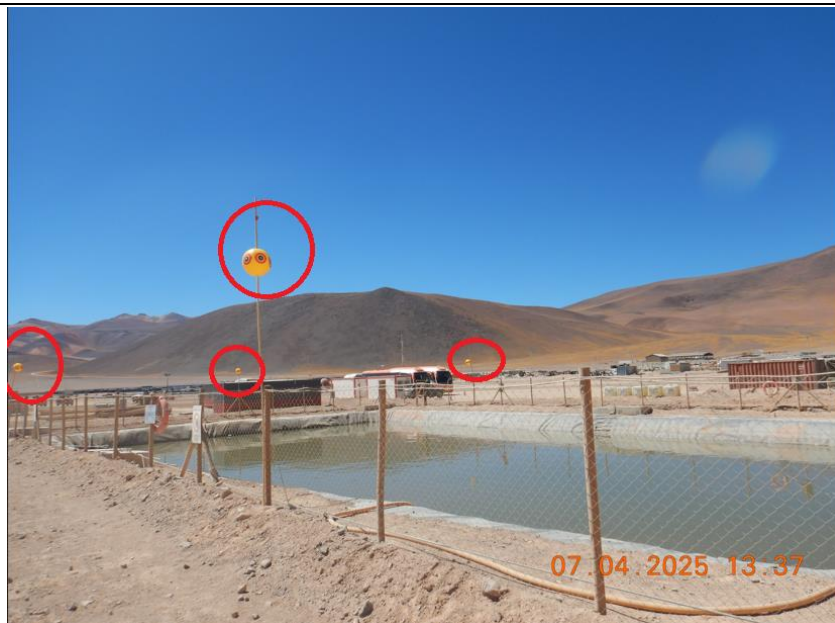
Durante la mañana aprox 10:30 del 31 de marzo 2025 se reporta avistamiento de aves de 5 ejemplares de chiltres muertos al interior de la plancha de la PTAB Sector Campamento.

- Aviso al SAG, - Se trasladó un ejemplar como muestra a la UFA (Unidad de Rehabilitación de Fauna Silvestre) (UFABUNAS) para análisis de necropsia.

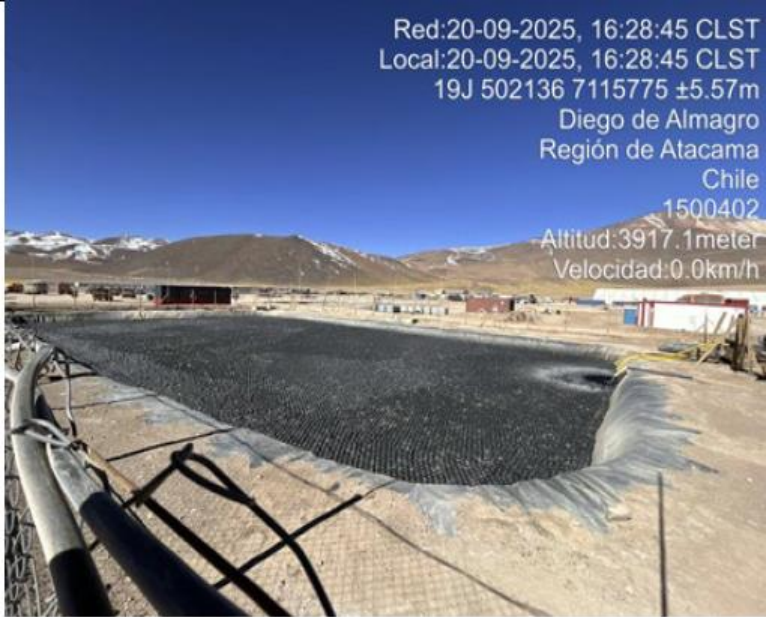
| Registro N°9. | | | Registro N° 10. | | |

| Descripción del medio de prueba: Instalación y revisión de “Barrier Ball” en piscina de aguas tratadas de PTAS Sector Campamento. | | | Descripción del medio de prueba: Fotografía 20.09.2025 | | |
