INFORME TÉCNICO DE FISCALIZACIÓN AMBIENTAL

**TRANSPORTE FERROVIARIO DE CONTENEDORES CON CONCENTRADOS DE MINERALES DE MINERA
SAN CRISTOBAL**

DFZ-2025-2721-II-RCA

FEBRERO 2026

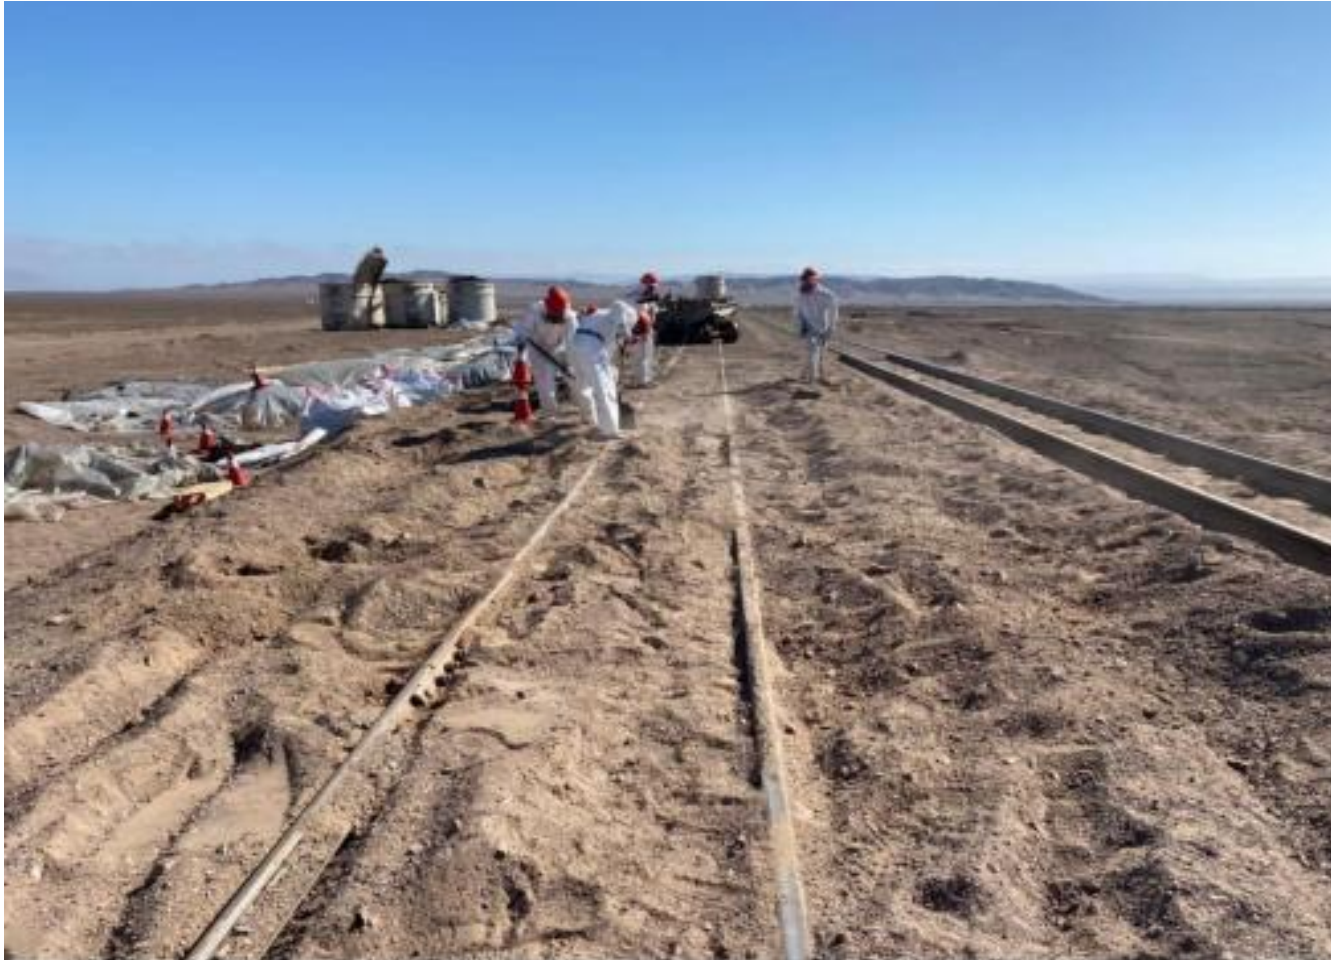
Registro 2.

Descripción del medio de prueba: Confinamiento del área afectada, cubriendo el producto derramado en el suelo. *Fuente: Carta FCAB-GSDT-013/2021, con fecha 15 de julio de 2021 (ID 2).*

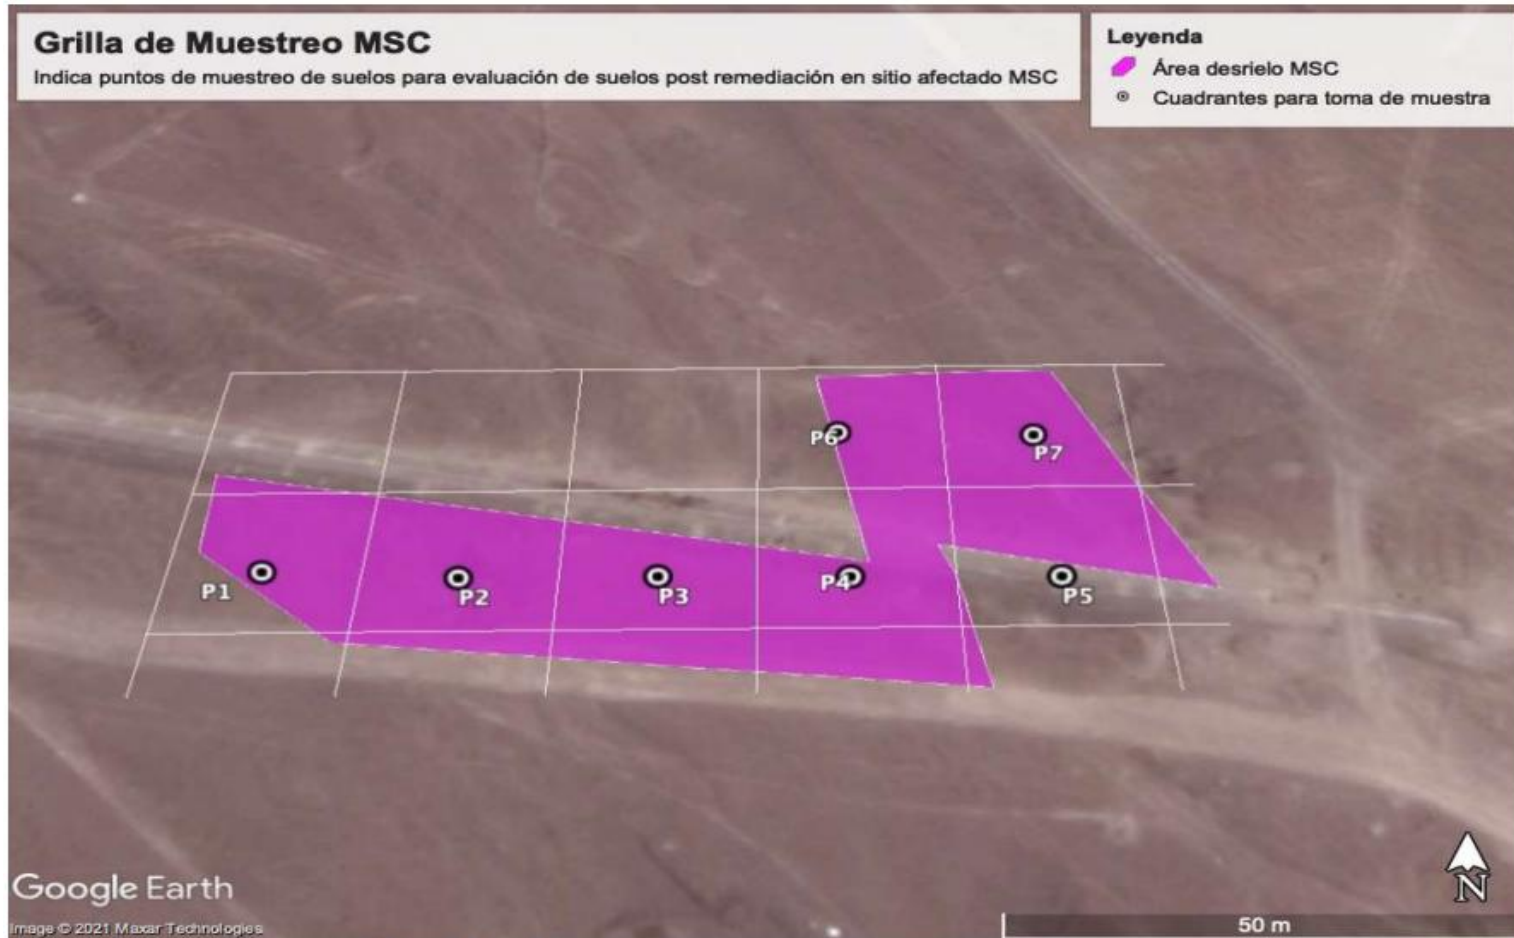
Registro 4.	Fecha: 15 de julio de 2021	
Coordenadas UTM DATUM WGS84 HUSO 19.	Coordenada Norte: 7.414.175 m.	Coordenada Este: 359.455 m.
Descripción del medio de prueba: Estrategia de muestreo sistemático confeccionando una grilla para cada área delimitada compuesta por cuadrantes de 25x25 m. Fuente: Carta FCAB-GSDT-013/2021, con fecha 15 de julio de 2021 (ID 02).

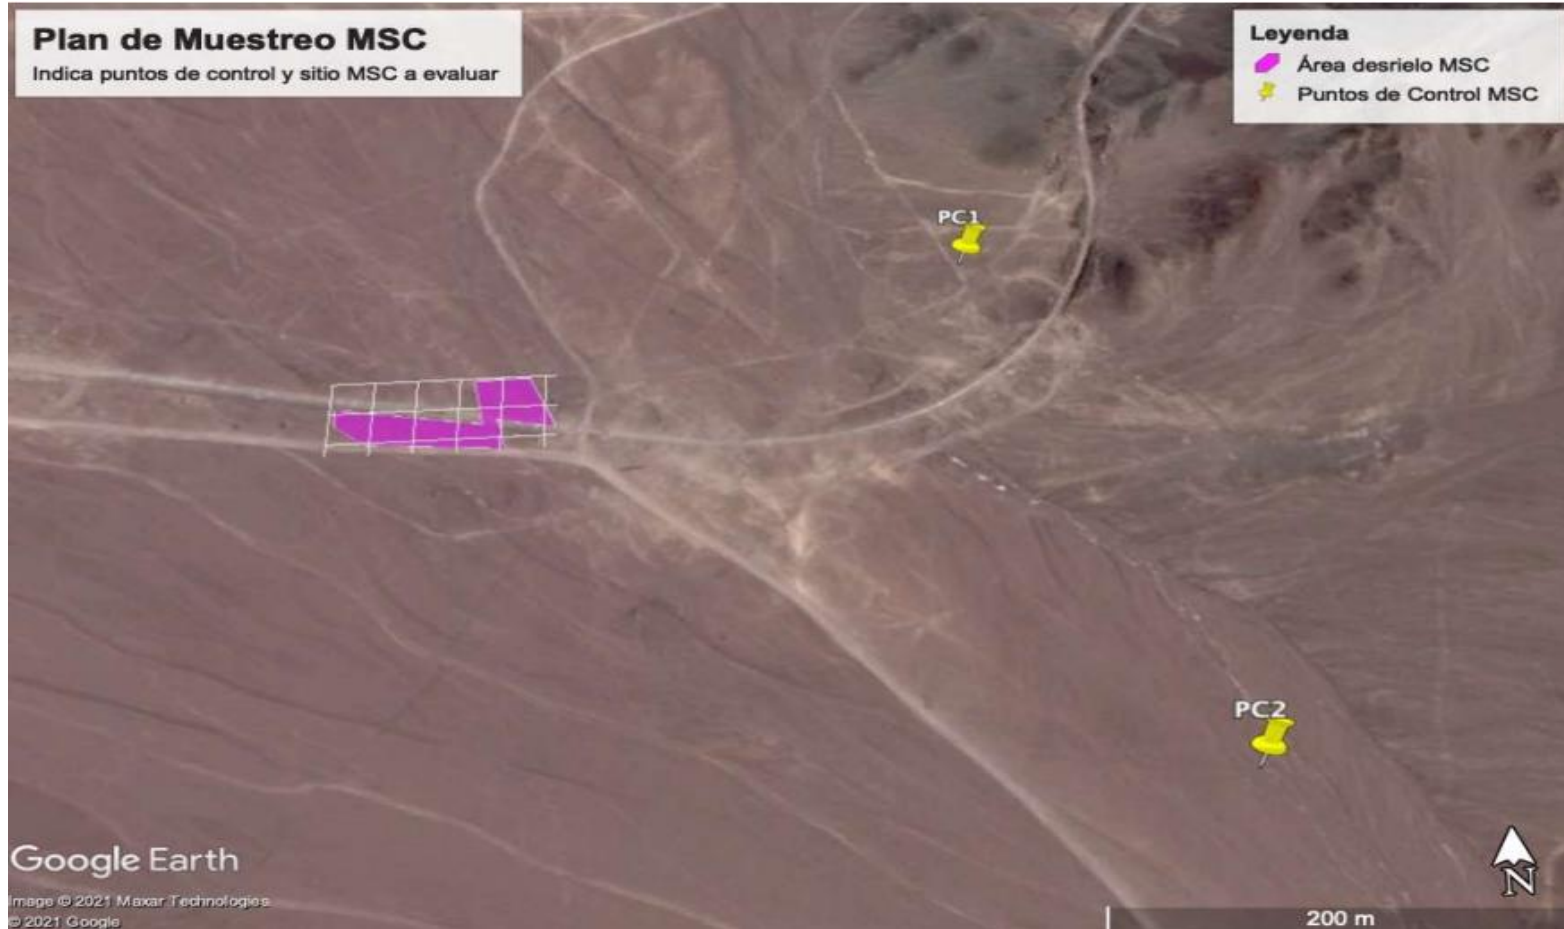
Registro 5.	Fecha: 15 de julio de 2021	
Coordenadas UTM DATUM WGS84 HUSO 19.	Coordenada Norte: 7.512.923 m.	Coordenada Este: 516.315 m.
Descripción del medio de prueba: Plan de Muestreo, que presenta dos puntos de control (PC) y área a muestrear de 0,3 Ha aproximadamente. <i>Fuente: Carta FCAB-GSDT-013/2021, con fecha 15 de julio de 2021 (ID 02).</i>

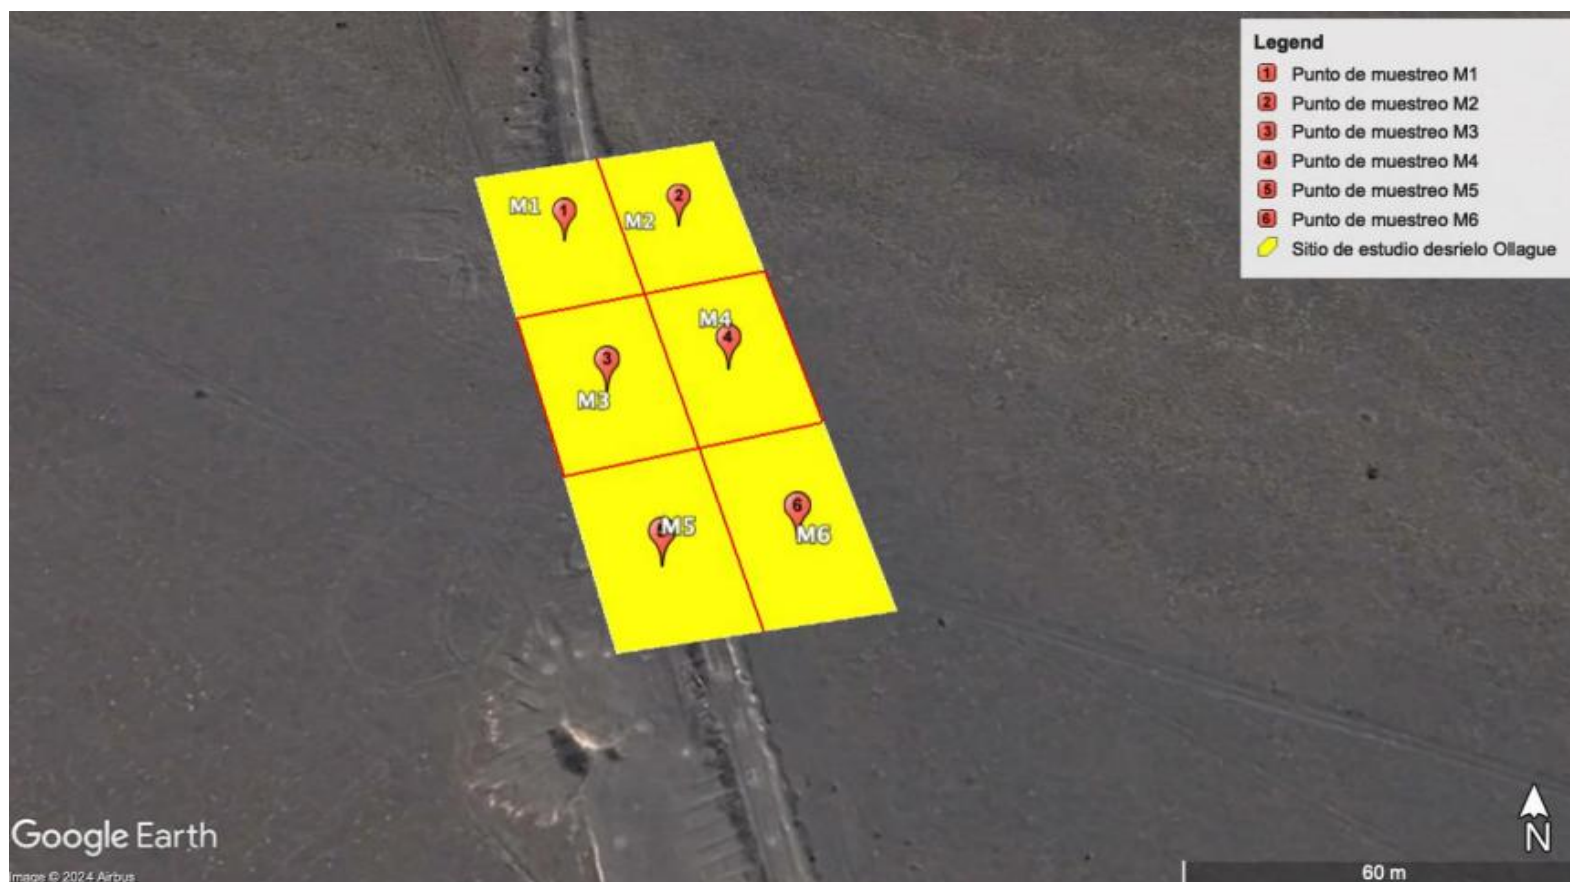
Registro 7.

Descripción del medio de prueba: Presenta el número de muestras, que corresponde a 6 en un área de estudio de 0,47 ha. *Fuente: Carta FCAB-GSDT-081/2024, con fecha 03 de julio de 2024 (ID 05).*

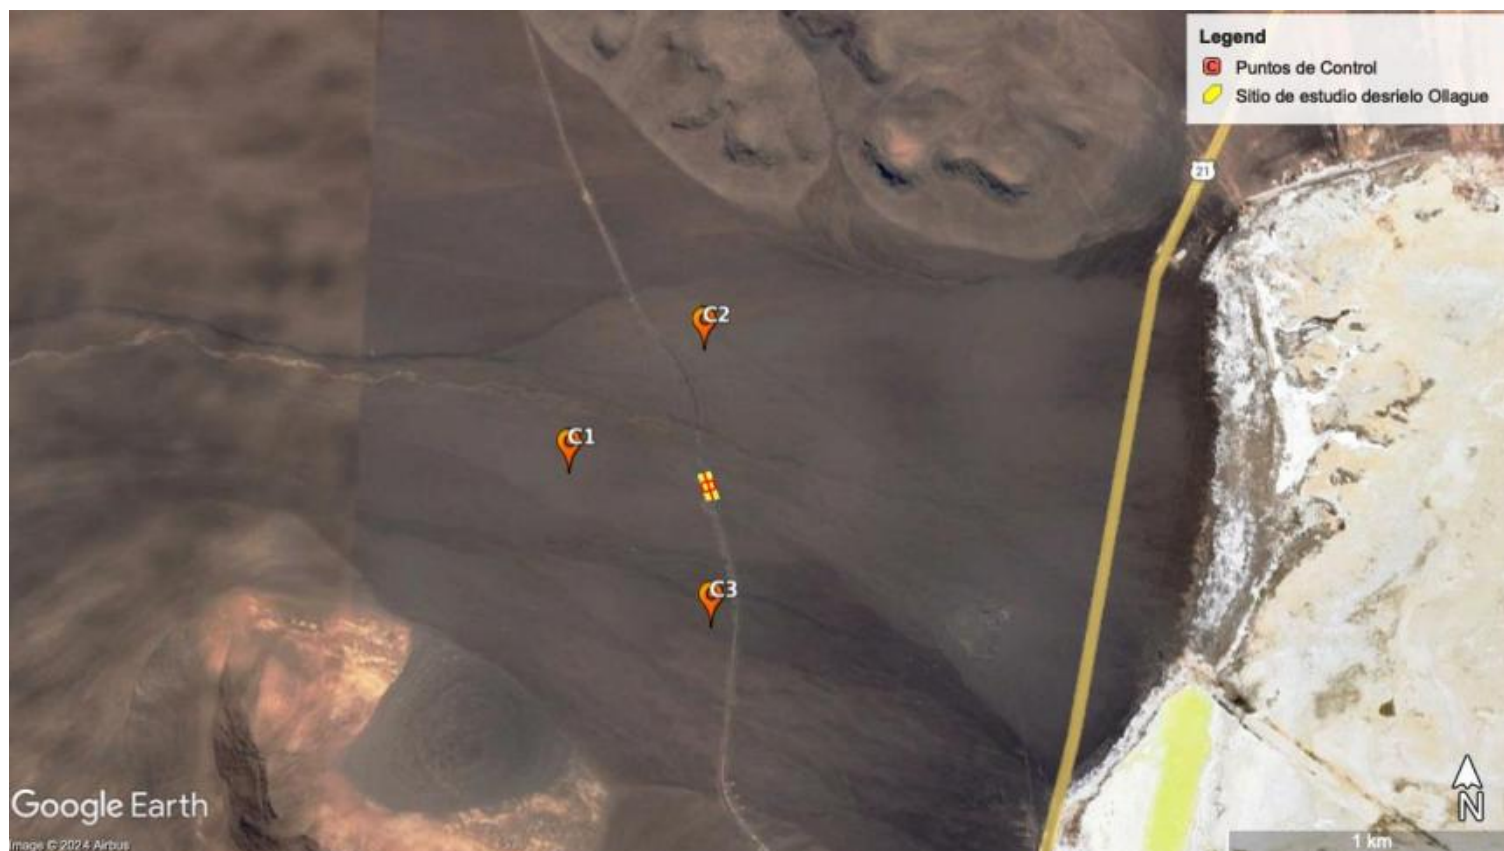
Registro 8.

Descripción del medio de prueba: Presenta el número de muestras de control asociado al Plan de muestreo. *Fuente: Carta FCAB-GSDT-081/2024, con fecha 03 de julio de 2024 (ID 05).*
