INFORME TÉCNICO DE FISCALIZACIÓN AMBIENTAL

PROYECTO INMOBILIARIO SEMINARIO 850 - ÑUÑO A

DFZ-2026-281-XIII-RCA

FEBRERO 2026

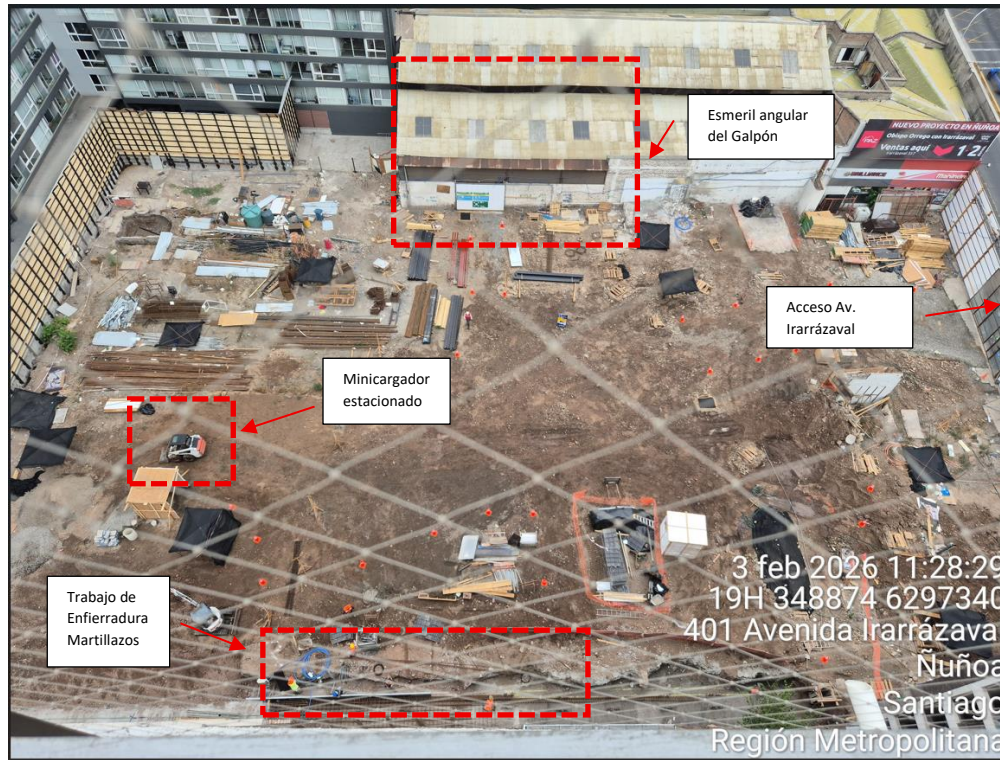
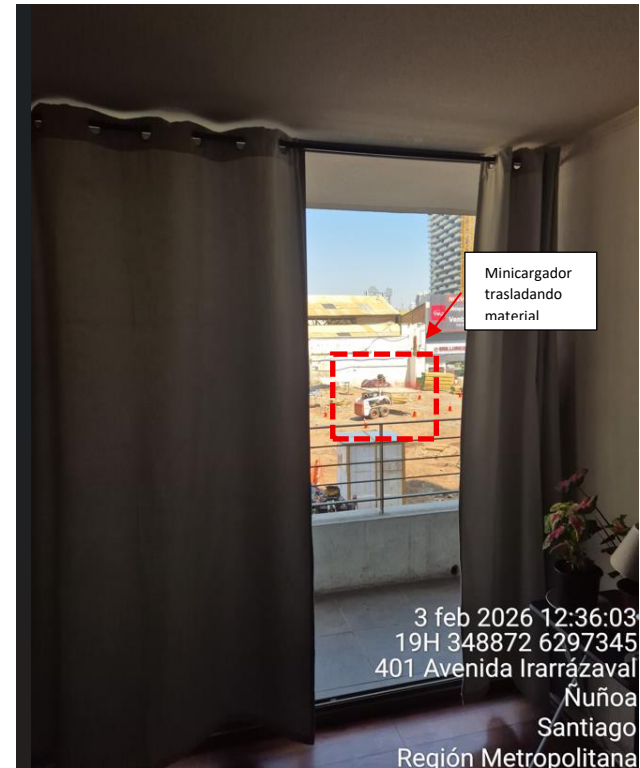
- b. Siendo las 11:10 horas del 03 de febrero de 2026 se visitó el primer punto receptor con el fin de realizar la medición de nivel de presión sonora de la fuente (Fotografía 1). Sin embargo, consta el Acta de Inspección (Anexo 1), que el ruido de fondo en el lugar y momento de la medición no permitió identificar las actividades propias de la fuente emisora de ruidos. El ruido de fondo correspondió a obra en construcción ubicada en Seminario N°775, Ñuñoa) y tránsito vehicular.

- c. Posteriormente a las 11:52 horas se concurre a medir en otro receptor (Fotografía 2) dónde se esperó la peor condición de exposición según lo informado por el denunciante - funcionamiento de minicargador. Con fecha 03 de febrero de 2026 siendo las 12:33 horas consta en el Acta de Inspección Ambiental (Anexo 1) que, personal fiscalizador de esta Superintendencia realizó exitosamente una (01) medición de nivel de presión sonora en periodo diurno, de acuerdo con el procedimiento indicado en la Norma de Emisión de Ruido (D.S. N°38/11 MMA), registrándose el ruido generado por ruidos atribuidos a funcionamiento de minicargador, voces de trabajadores en la obra, martillazos y uso de esmeril angular. La información acerca de la metodología de medición se encuentra en las Fichas del Reporte Técnico (Anexo 3).

Fecha	Receptor N°	NPC dB(A)	Ruido de Fondo	Zona DS N°38	Periodo	Límite dB(A)	Estado
03-02-2026	1	66	47 (52 Corregido)	Zona II	Diurno	60	Supera en 6 dB(A)

Fotografía 1.	Fecha: 03-02-2026		Fotografía 1.	Fecha: 03-02-2026	
Coordenadas UTM DATUM WGS84 HUSO 19S	Norte: 6297340 m	Este: 348874 m	Coordenadas DATUM WGS84 HUSO 19S	Norte: 6297345 m	Este: 348872 m
Descripción del medio de prueba: Registro tomado desde el primer receptor visitado. No se pudo tomar la medición ya que el ruido de fondo enmascaraba el de la fuente. Minicargador no se encontraba en funcionamiento. Los trabajos de enfierradura y martillazos se realizaban en el deslinde oriente del proyecto, correspondiente a reconstrucción de muro medianero. En el sector poniente se encuentra el galpón de donde provenía el ruido generado por esmeril angular.			Descripción del medio de prueba: Se registra el funcionamiento del minicargador desde el receptor dónde se realizó la medición.

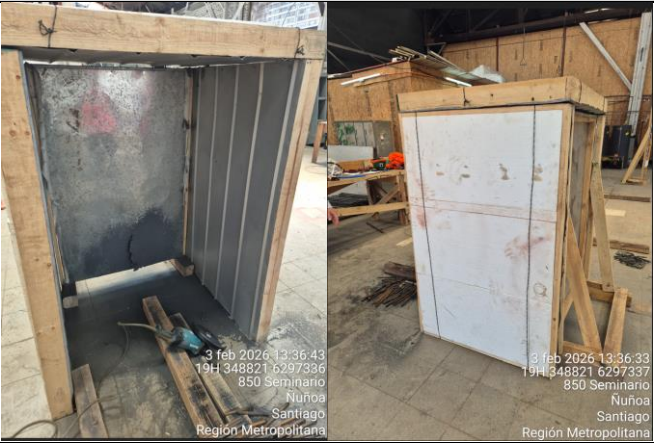
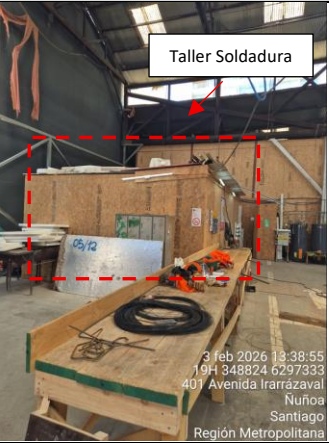
- c. Durante la Estación N°1 se visitó un galpón ubicado en el deslinde poniente del proyecto (Fotografía 1), al interior se observó un taller de enfierradura (Fotografía 3), sector de doblado de fierros (Fotografía 4) y taller de soldadura que se encontraba en desuso según lo informado por Walter Gonzalez (Profesional de terreno). El taller de enfierradura considera una estructura de triple pared con techo (Fotografía 3) la que se encontraba forrada con poliestireno expandido y forrada internamente con placas de zinc anti chispas. La puerta del galpón esta forrada en el exterior con poliestireno expandido como se observa en la Fotografía 5.

Fotografía 2.	Fecha: 03-02-2026	Fotografía 3	Fecha: 03-02-2026
Coordenadas UTM DATUM WGS84 HUSO 19S	Norte: 6297336 m Este: 348821 m	Coordenadas UTM DATUM WGS84 HUSO 19S	Norte: 6297333 m Este: 348824 m
Descripción del medio de prueba: Cierre con estructura de madera, placas internas de zinc y recubierta con poliestireno expandido. Ubicado al interior de galpón.		Descripción del medio de prueba: Mesa de trabajo ubicada dentro del galpón dónde se realiza doblado de fierros.

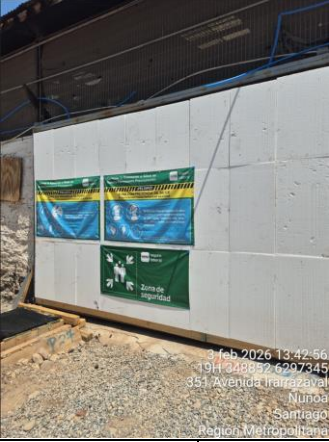
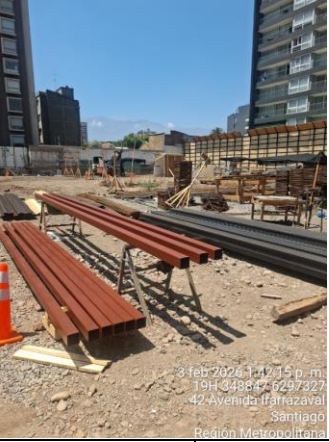
- d. Durante la inspección ambiental (Anexo 1), en el sector sur de proyecto se constató la presencia de un cierre perimetral de 6 metros, con estructura metálica y placas de OSB forradas con poliestireno expandido. En una parte del perímetro se observaron cumbreras de placas de OSB con inclinación de 45° aproximadamente hacia el proyecto. Walter Gonzalez informó que el cierre perimetral quedó desde la “Etapa 1” y no se han realizado mantenciones para repararlo. Las placas OSB de 15mm y la capa de poliestireno expandido es de 30 cm según lo informado por Pedro Ortega.

Fotografía 4.	Fecha: 03-02-2026	Fotografía 5.	Fecha: 03-02-2026
Coordenadas UTM DATUM WGS84 HUSO 19S	Norte: 6297345 m Este: 348852 m	Coordenadas UTM DATUM WGS84 HUSO 19S	Norte: 6297326 m Este: 348831 m
Descripción del medio de prueba: Puerta del galpón cubierta por poliestireno expandido.		Descripción del medio de prueba: Sector de preparación de enfierraduras.

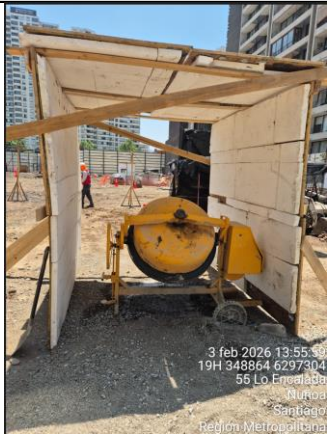
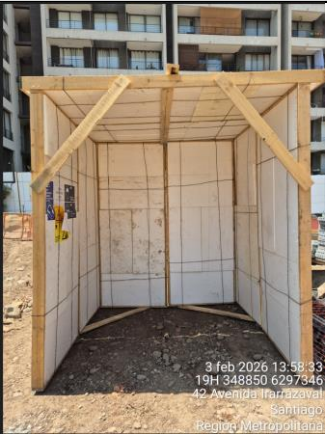
- h. Walter Gonzalez informa que el proyecto cuenta con conexión a empalme por lo que no se utilizan grupos electrógenos.
- i. Durante el recorrido se observaron dos “Cabinas de mitigación de ruido” como se observan en la fotografía 11 y 12 una contaba con 2 muros y un techo y la otra con 3 muros y un techo. Ambas estaban construidas con estructuras de madera y forradas con poliestireno expandido

Fotografía 11.	Fecha: 03-02-2026	Fotografía 12	Fecha: 03-02-2026
Coordenadas UTM DATUM WGS84 HUSO 19S	Norte: 6297304 m Este: 348864 m	Coordenadas UTM DATUM WGS84 HUSO 19S	Norte: 6297346 m Este: 348850 m
Descripción del medio de prueba: Biombo de estructura de madera con poliestireno expandido de 2 caras con techumbre. Utilizado para la hormigonera.		Descripción del medio de prueba: Biombo de estructura de madera con poliestireno expandido

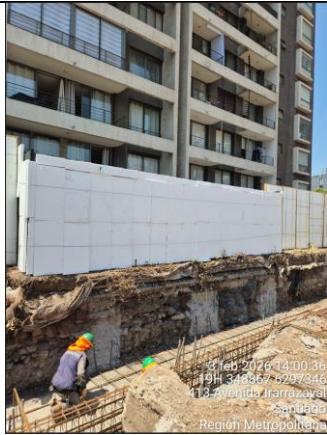
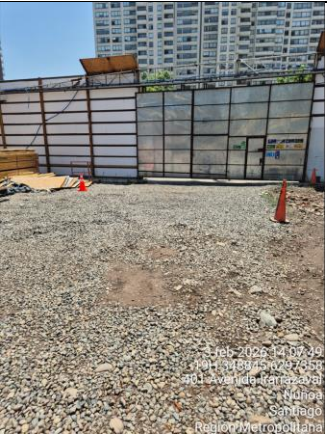
- j. En el sector norte del proyecto donde se encuentra el acceso vehicular (Fotografía 14), se observó un cierre perimetral similar al del sector sur (6 metros de altura, estructura metálica y material OSB). Walter Gonzalez mencionó que el ingreso de camiones está detenido hasta terminar la construcción del muro medianero.

Fotografía 13.	Fecha: 03-02-2026	Fotografía 14.	Fecha: 03-02-2026
Coordenadas UTM DATUM WGS84 HUSO 19S	Norte: 6297346 m Este: 348867 m	Coordenadas UTM DATUM WGS84 HUSO 19S	Norte: 6297358 m Este: 348845 m
Descripción del medio de prueba: Cierre perimetral de aproximadamente 2.5 metros de alto con estructura de madera, placas OSB y poliestireno expandido.		Descripción del medio de prueba: Cierre perimetral norte de 6 metros con estructura metálica y placas de OSB con poliestireno expandido. El cierre no cuenta con cumbreira en todo el perímetro. Se observa el acceso norte de proyecto.

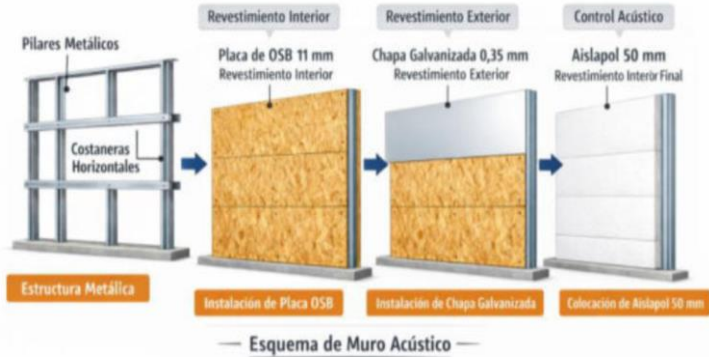
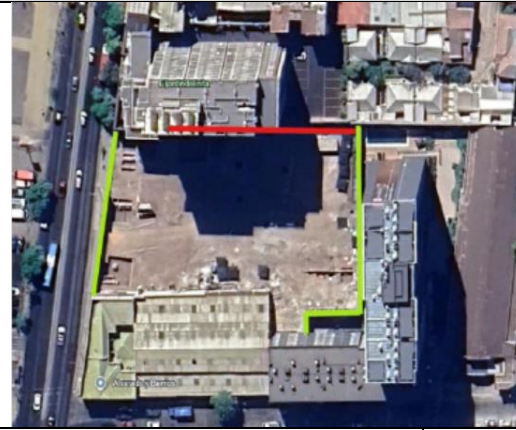
Figura 6.

- d. Respecto al cierre acústico perimetral, el titular en la carta (Anexo 2) informa que este es de 6 metros de altura en estructura metálica más una visera adicional de 1 metro a 45°, el muro está compuesto por placas OSB de espesor 11 mm con un peso de 24,1 kg y dimensiones de 1.22x 2.44 m (densidad de 736 kg/m³). El cierre fue complementado con una plancha de Poliestireno expandido de densidad 30 kg/m³ de espesor de 50 mm, en la Figura 6 se puede observar el esquema. Titular indica que algunas placas se cayeron por las lluvias de enero 2026. Titular se compromete a incorporar lana mineral aislante (fiber block 0,40x55x10 m) para el sector oriente. Respecto a las fechas de ejecución de los cierres informa que el del sector norte (Av. Irrarrázaval) se ejecutó entre marzo y abril de 2022 y el del sector Sur-Poniente entre julio y septiembre de 2024. Respecto al cierre Oriente este se encuentra en ejecución (Figura 7) y se espera terminarlo en febrero de 2026. Respecto a las Órdenes de compra, se indica que mediante Anexo 4 de la "Carta Conductora Seminario II SMA Final" (Documento ID 5) el titular adjuntó documentos del año 2022 correspondiente a la ejecución del cierre acústico del sector norte y las órdenes de compra de fecha 12 de julio de 2024 correspondientes a la ejecución del muro medianero de las etapas 1,2 y 3. No se adjuntaron órdenes de compra actualizadas respecto a los cierres comprometidos a realizar en el deslinde oriente del proyecto.

Descripción del medio de prueba: Esquema de los muros acústicos.

Descripción del medio de prueba: En rojo se muestra el cierre acústico que se encuentra en ejecución.

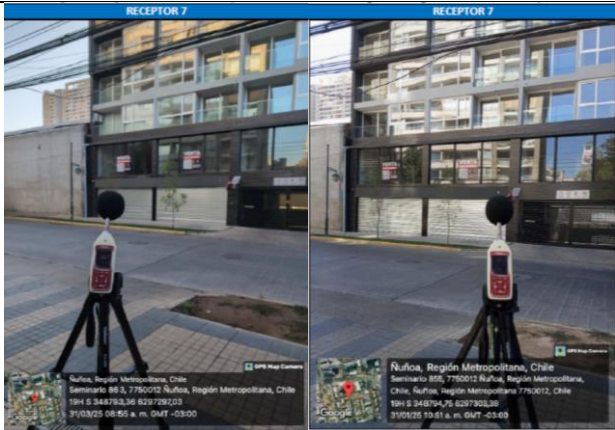
Figura 8.

- f. Titular adjuntó 2 monitoreos de ruido de la consultora IT Ambiental, la que no forma parte del listado de Entidades Técnicas de Fiscalización Ambiental autorizada, en la materia Emisiones Acústicas. Los monitoreos se efectuaron en enero y marzo de 2025, sin embargo, las mediciones no se ajustan a la metodología establecida en la Norma de Emisión de Ruido (D.S. N°38/11 MMA). La medición de ruido correspondiente al receptor 7 (representación de edificio cercano en calle Seminario) se realizó en la calle y a nivel de suelo como se puede observar en la figura 8 por lo que este no es representativo de los receptores sensibles que se encuentran en altura. Respecto al receptor 1, el informe indica que debido a que no se pudo aislar la fuente se proyectó los niveles de ruido en base a la medición del receptor 7, lo anterior no se ajusta a la metodología requerida en la Norma de Emisión de Ruido. En estos casos se debe medir el ruido de fondo para obtener los valores corregidos y en su defecto según lo establecido en la norma, se podrán realizar predicciones de los niveles de ruido mediante el procedimiento técnico descrito en la norma técnica ISO 9613 "Acústica - Atenuación del sonido durante la propagación en exteriores".

Cabe destacar, que los monitoreos de ruidos enviados por el titular (Documento ID 6 e ID 7) no permiten acreditar el cumplimiento del Decreto Supremo N°38, de 2011, del Ministerio del Medio Ambiente, ya que, el titular debe acreditar el cumplimiento a través de una Entidad Técnica de Fiscalización Ambiental con autorización vigente, para realizar dichas actividades. Además, se indica que las mediciones de los informes no se ajustan a la metodología establecida en la Norma de Emisión de Ruido (D.S. N°38/11 MMA).

Descripción del medio de prueba: Medición en punto receptor R7 realizada el 31 de enero de 2025 a las 10:51 horas y el 31 de marzo de 2025 a las 08:55 horas.

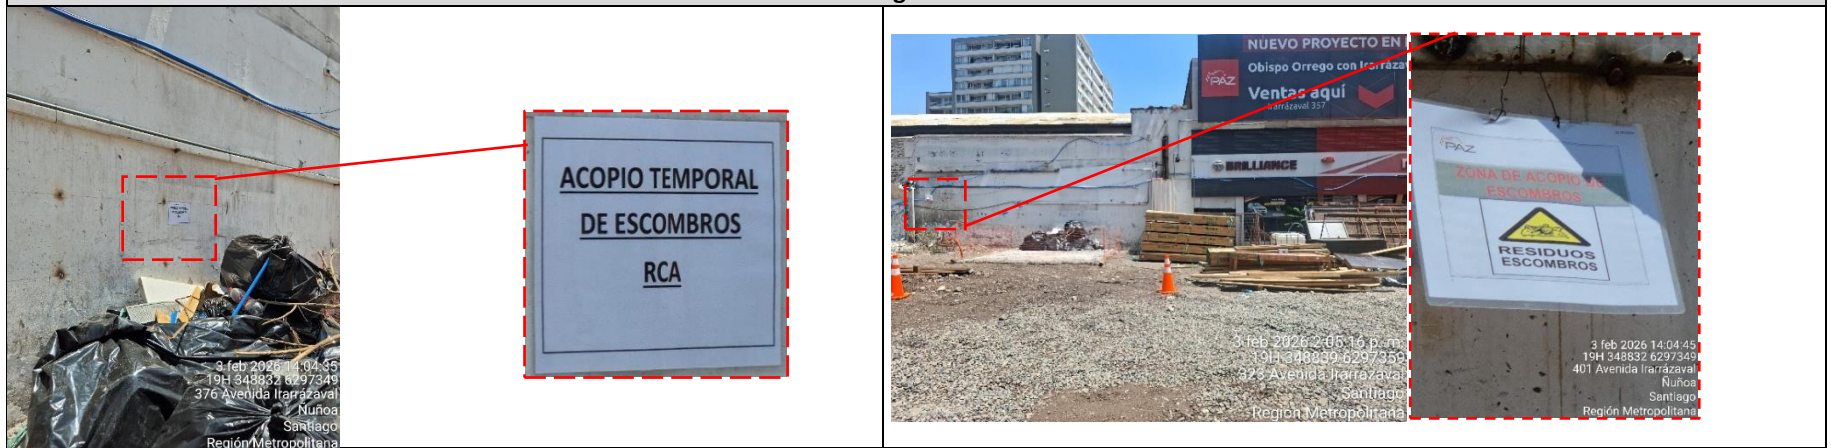
- Respecto al manejo de residuos el titular no ha implementado el lavado de camiones mixer (lavado de canoas de camiones mixer y lavado de ruedas de camiones). En relación con el almacenamiento temporal de residuos de la construcción, el titular no ha implementado contenedores identificados, toda vez que, en la inspección ambiental, se constató variadas zonas con disposición de residuos dispuesta sin contenedores.

Fotografía 21.	Fecha: 03-02-2026	Fotografía 62.	Fecha: 03-02-2026
Coordenadas UTM DATUM WGS84 HUSO 19	Norte: 6297349 m Este: 348832 m	Coordenadas UTM DATUM WGS84 HUSO 19	Norte: 6297349 m Este: 348832 m
Descripción del medio de prueba: Vista a sector de acopio temporal de escombros.		Descripción del medio de prueba: Vista a sector de acopio de escombros.

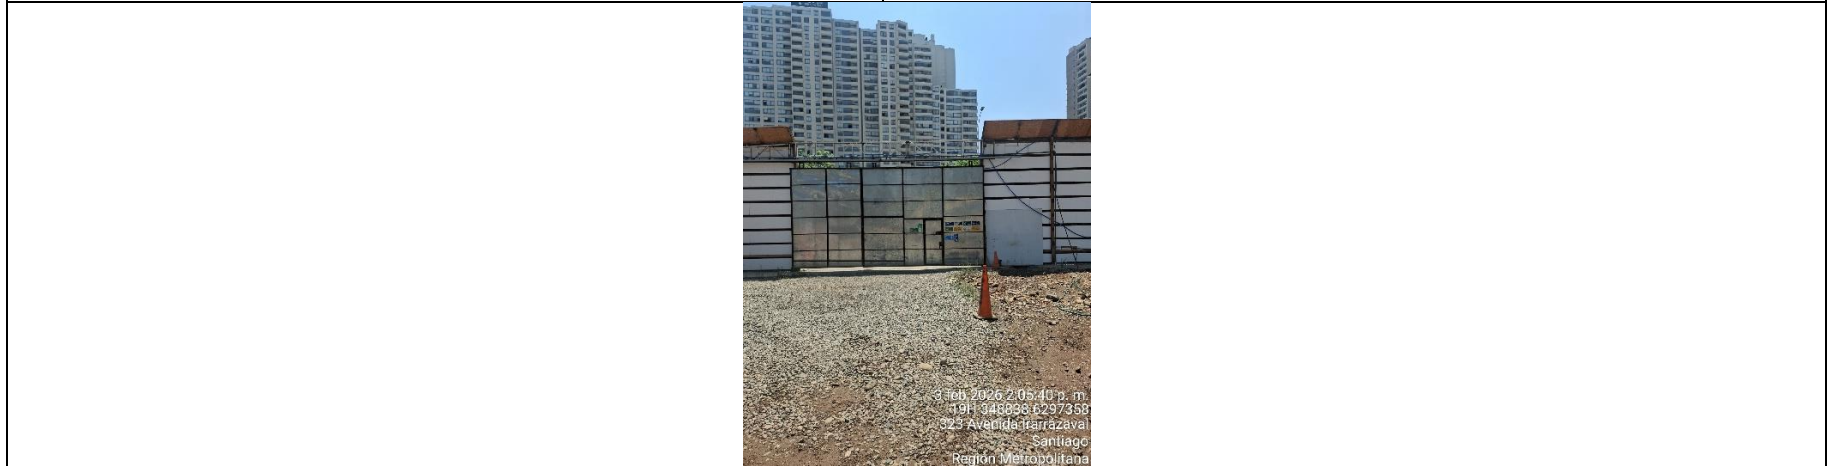
Fotografía 73.	Fecha: 03-02-2026
Coordenadas UTM DATUM WGS84 HUSO 19	Norte: 6297358 m Este: 348838 m
Descripción del medio de prueba: Sector de acceso principal, por Av. Irarrázaval, aún no habilitado, para el lavado de ruedas.
