**INFORME DE RESPUESTAS A RESOLUCION
EXENTA N° 208, DE LA SUPERINTENDENCIA DEL
MEDIO AMBIENTE**

Mayo de 2014

I. INTRODUCCIÓN

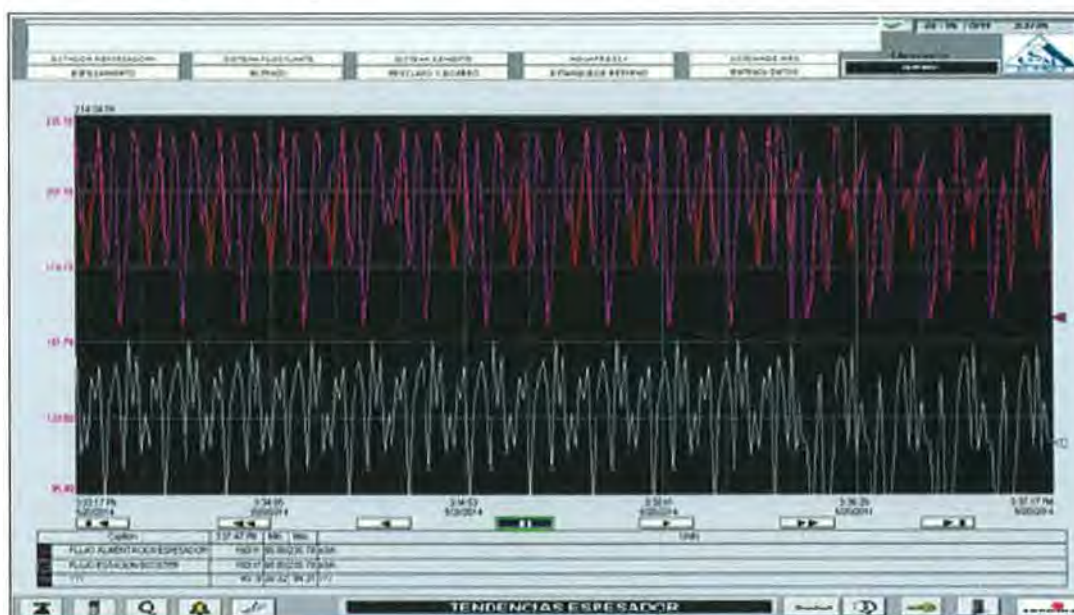
Figura 1. Flujómetros Planta Concentradora y Planta de Pasta.

considerando 3 de la Resolución Exenta N° 698/2009, que indica la instalación de flujómetros en ambos puntos de la tubería de transporte de relaves, se pudo comprobar del incidente que los flujómetros no pueden detectar pequeñas fugas principalmente porque existe una alta variación en las curvas de bombeo que hacen variar los caudales de transporte de relaves. Sin embargo, a la fecha se encuentran en completa operación ambos flujómetros, antecedentes que se comprueba en la Figura 1.

Como se puede observar en la figura, ambos flujómetros ya se encuentran operativos.

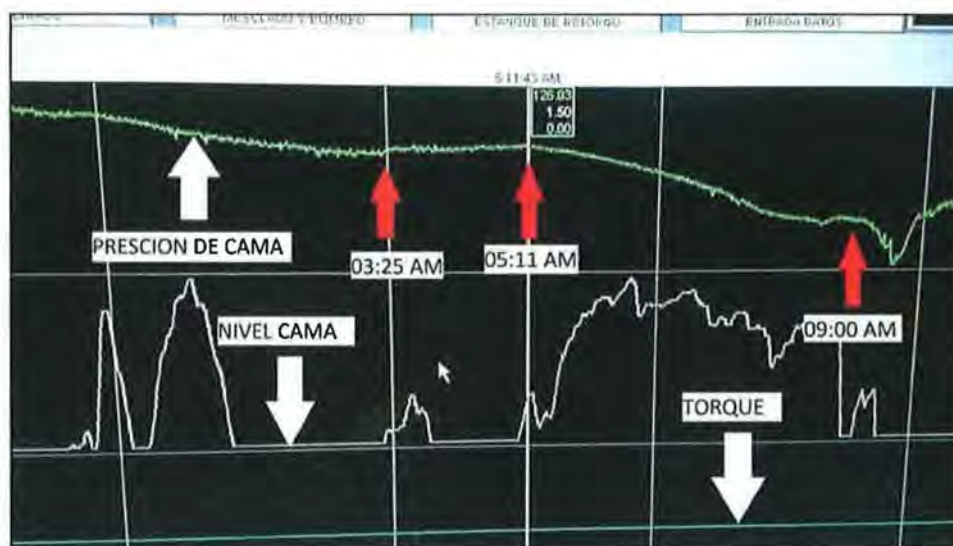
Figura 2. Imagen de Curva de presión de cama, Sala de Control Planta Pasta.

R: Cálculo de Volumen de Relave Derramado: Al realizar una revisión de las gráficas de la sala de control de la Planta de Pasta es posible apreciar que aproximadamente a las 5:11 AM se observa una baja en la curva de "presión de cama" del espesador de la Planta (ver Figura 2). Determinándose que a esa hora se inició fuga de relaves desde la tubería.

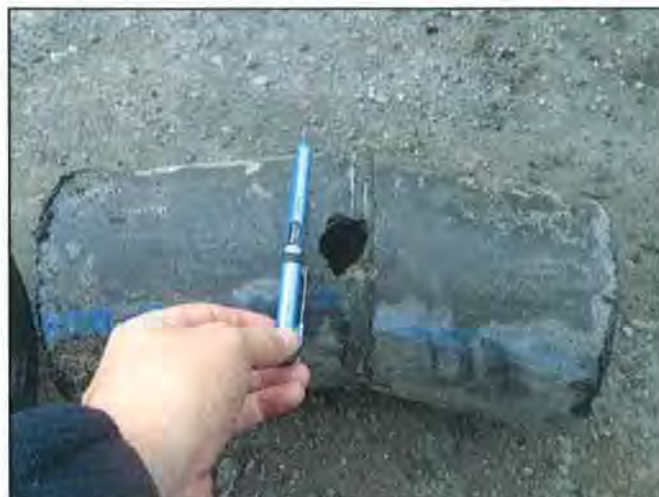
Figura 3. Imagen de Fisura en Tubería de Transporte de Relave.

Tal como se señaló en el Informe de Investigación del Incidente Ambiental presentado a la Superintendencia del Medio Ambiente Región de Aysén, el cálculo de la cantidad de relave derramado se basa en que la perforación en la tubería es producida por el desgaste de la tubería provocada por la abrasión que genera el relave (ver Figura 3), por lo tanto el diámetro de la apertura en la tubería es gradual. En la siguiente tabla se presentan los parámetros para la realización del cálculo de desgaste por hora.

Con los antecedentes presentados en la tabla anterior se pudo determinar la cantidad de relave derramado producto de la rotura en la tubería de HDPE por el periodo de tiempo, donde el valor final es la diferencia que se genera entre la Producción de Relave (397 TMS) y la cantidad de relave que ingresa al espesador de la Planta de Pasta (317,52 TMS). Por lo tanto la cantidad de relave derramado es de 79 TMS (Ver Figura 4).

Cambio de Tuberías y Trazado: Como primera medida se ha cambiado el trazado actual de la línea de las bombas Booster 1 y 2, hacia el trazado de las bombas Booster 3 y 4, con ello se eliminarán los codos evitando desgaste interno provocado por el cambio de dirección del flujo de bombeo en el interior de la tubería. Este trazado cuenta con un sistema de canalización de derrames hacia un punto donde se almacenarán y controlarán eventuales fugas. A futuro se reemplazará la antigua tubería de 8 pulgadas de diámetro PN 10 de las bombas Booster 1 y 2 por una nueva tubería de 10 pulgadas de diámetro PN 25 de aproximadamente 1.400 metros de longitud.

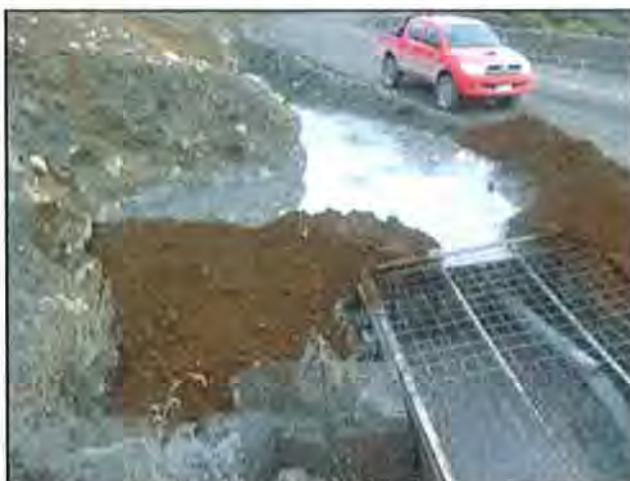
Figura 5. Zona de Triangular Afectada.

Superficie Directamente Afectada (Triangular camino): Tal como se ha señalado en el Informe de Investigación de Incidente Ambiental, el punto de descarga del relave ocurre en una triangular de descarga de las aguas lluvias, específicamente a un kilómetro desde la Planta Concentradora a la Planta de Pasta. En el punto más bajo de la triangular existían cuatro tuberías de HDPE de 4" de diámetro que descargaban las aguas lluvias al estero San Antonio. Debido a que el derrame de relaves se produce dentro de la triangular el relave es descargado por las tuberías existentes. En la Figura 6 se indican los puntos mencionados anteriormente. Producto de que el derrame se produce en la triangular del camino ubicado entre la Planta Concentradora y la Planta de Pasta, parte del relave derramado es transportado hasta el estero San Antonio y una cantidad importante queda retenida en la triangular del camino, superficie que se estima en aproximadamente 400 m². (Ver Figura 5).

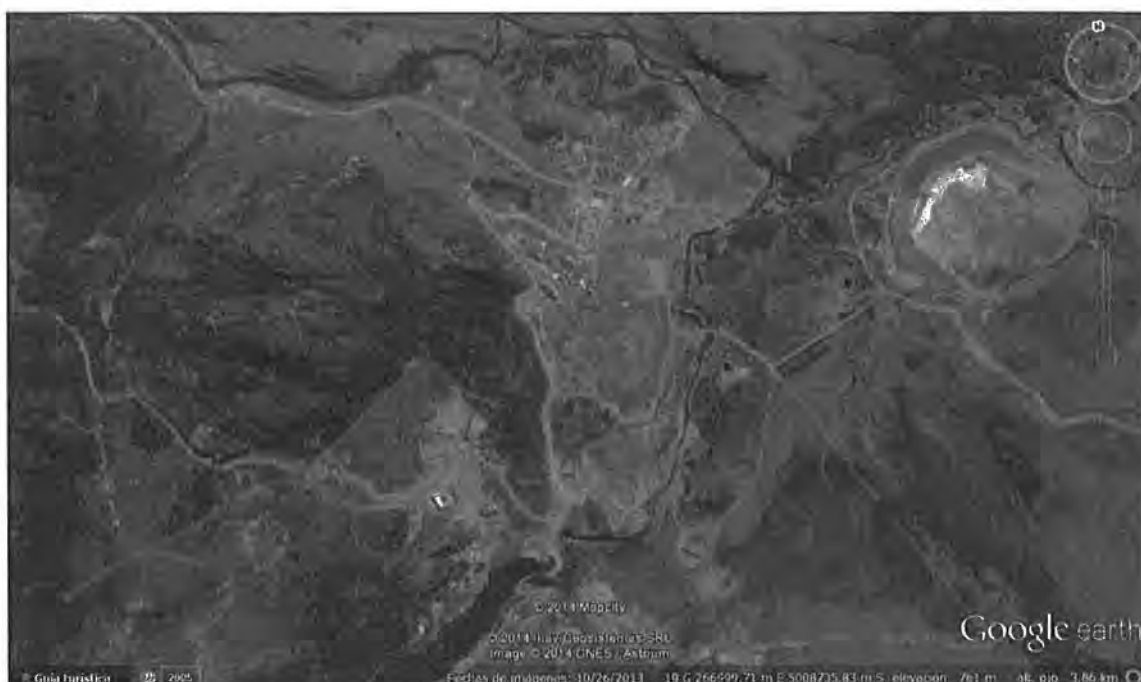
Figura 7. Zonas de acumulación de relaves en riberas de cursos de agua superficial.

Superficie Directamente Afectada (riberas esteros San Antonio y río Toqui): En recorridos que se realizan a partir del día del incidente hasta una semana después por la ribera del estero San Antonio, se identifican las zonas donde se acumuló una mayor cantidad de relaves, específicamente en los sectores de menor turbulencia de las aguas del estero San Antonio y río El Toqui, zonas que se grafican en la siguiente figura.

La primera medida para minimizar los efectos de los relaves en los cursos de aguas estero San Antonio y río Toqui fue el realizar el retiro del relave acumulado en las orillas de ambos cursos con el uso de personal para minimizar el impacto de intervención con el uso de maquinaria. Mayores antecedentes sobre esta medida se detallarán en la siguiente respuesta.

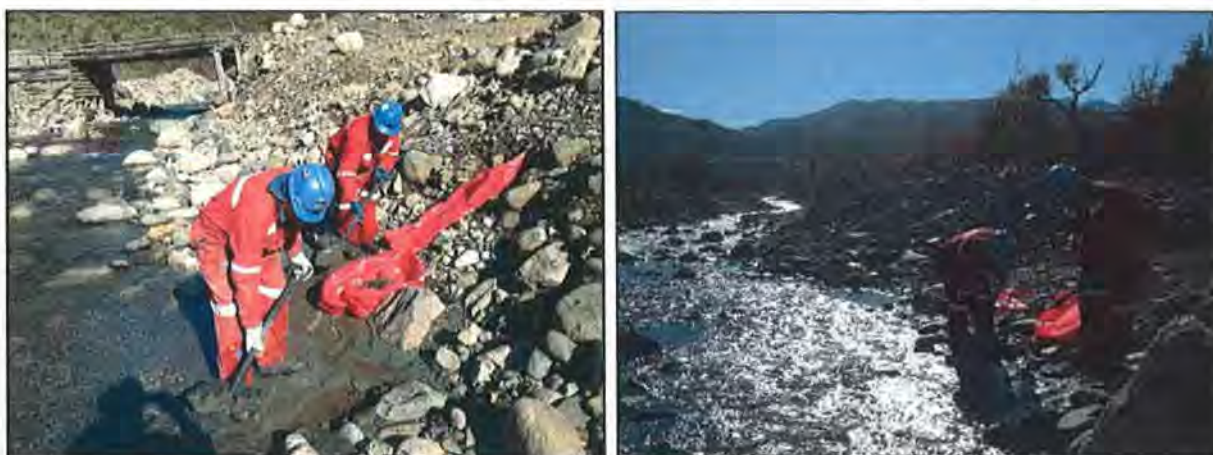
Figuras 8 y 9. Limpieza y retiro de relaves acumulados desde las orillas.

R: La limpieza de riberas consistió en limpiar las orillas del estero San Antonio y río El Toqui, en aquellas zonas donde se detectó, previa inspección visual, la presencia de restos de relave acumulado. Como primera medida se identificaron los puntos de la ribera, para luego mediante una cuadrilla de trabajadores limpiar el relave acumulado, retirándolo del sector y depositándolo finalmente sobre los tranques de relave existentes en faena. La limpieza se realizó durante los días 26 al 28 de abril.
