Proyecto “Pascua – Lama”

Informe de Contingencia 23 y 24 de enero de 2015

**Conforme a lo requerido por Resolución Exenta N° 70/2015 de la
Superintendencia de Medio Ambiente.**

Febrero, 2015

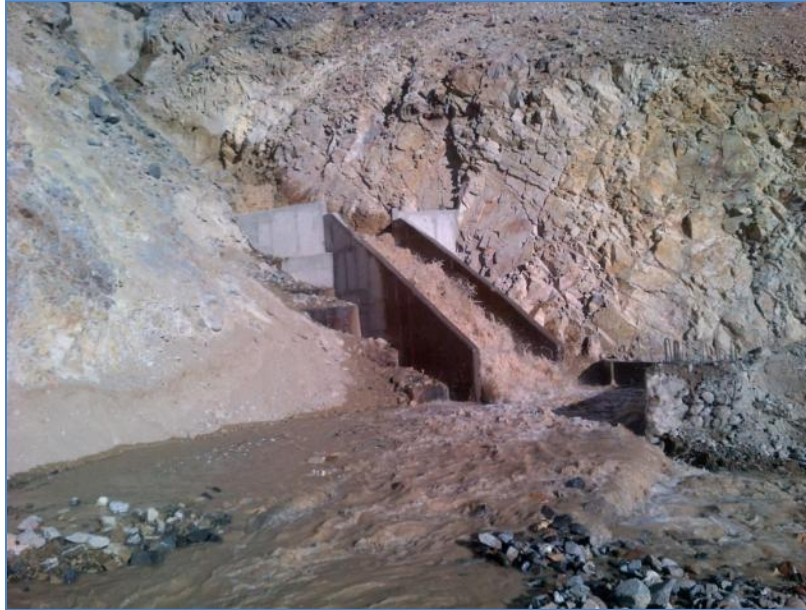
provocó que aproximadamente el 60% del caudal se desbordara del CPN Inferior y se desviara hacia el camino de servicio de la OA-0, produciéndose la rotura del pretil de éste aproximadamente 20 metros aguas abajo.

Figura 2: Estado de "Obras de Arte 0" durante la contingencia

- Se canalizó el flujo de agua que se desbordó al camino hacia la quebrada más cercana, que corresponde al tramo Inferior de la Quebrada 0, quebrada que se encuentra inmediatamente aguas abajo de la zona denominada "Obras de Arte 0". Dicha quebrada, por la cual originalmente bajaban los flujos de aguas, no está actualmente en uso por lo que presenta poco sedimento. Esta acción permitió la conducción del flujo del aguas directamente a la zona de líneas de gaviones de la "Quebrada 1",
- Se dio aviso a los operadores que se encontraban realizando actividades de mantención en los niveles Inferiores de las obras, específicamente en las líneas de gaviones de la quebrada 1, para que éstos se mantuviesen alertas ante eventual formación de aludes de barro y rocas.

- Habilitación de un acceso a “Obras de Arte 0”, de manera de poder acceder con una excavadora, ya que el camino se encuentra inhabilitado por el flujo de agua.
- Se efectuaron trabajos de limpieza en la zona en que se encuentra la parrilla de la OA-0 para recuperar el flujo hacia OA-1
- Construcción de un badén en el camino para contención de agua en caso de nuevo alud.

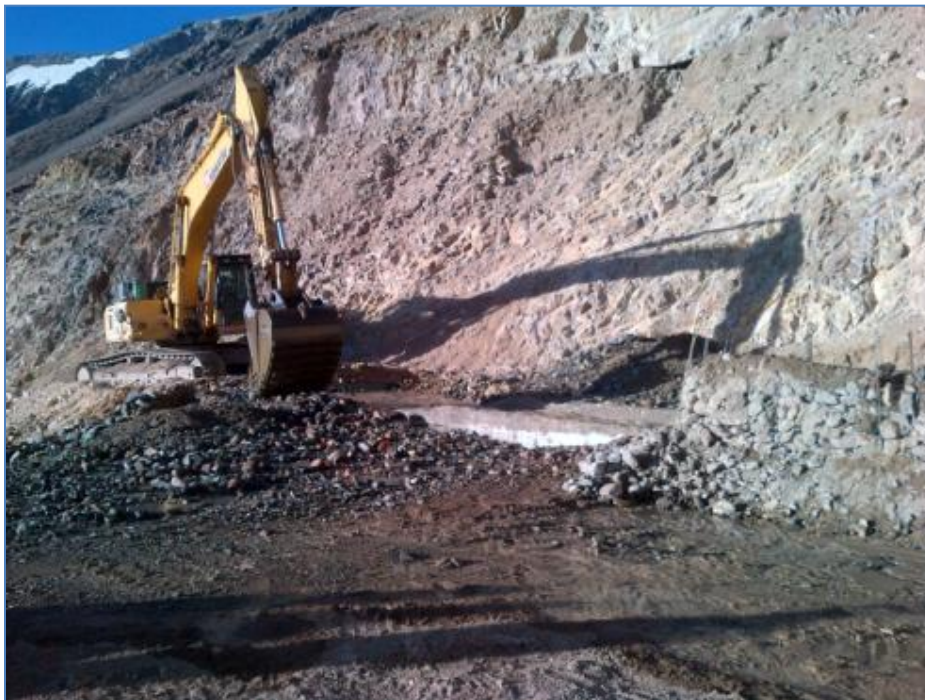
Figura 3: Trabajos de recuperación

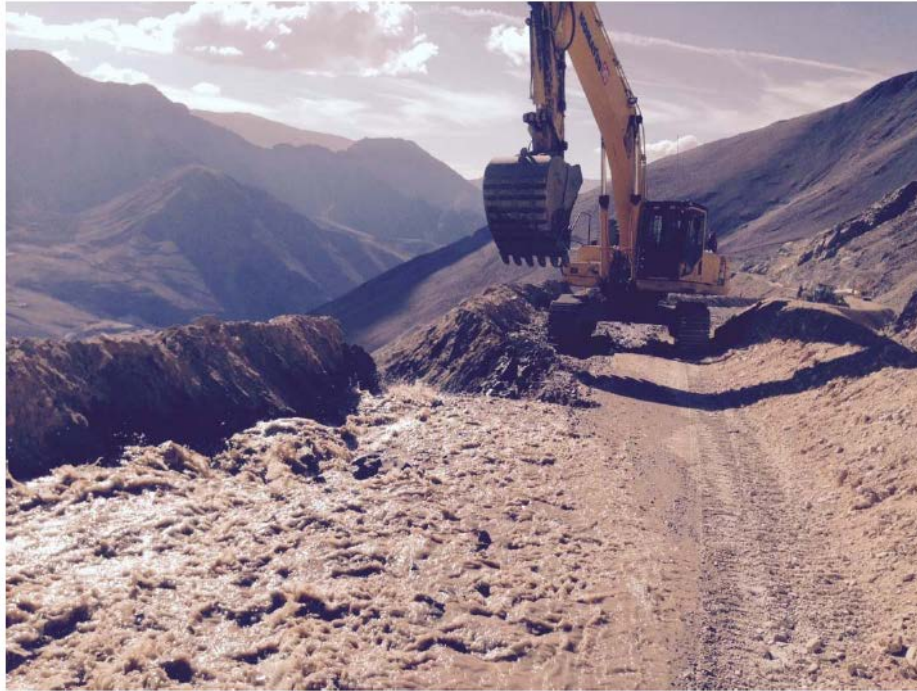
Figura 4: Excavadora direccionando flujo de agua a quebrada antigua, hacia línea de gaviones de niveles Inferiores

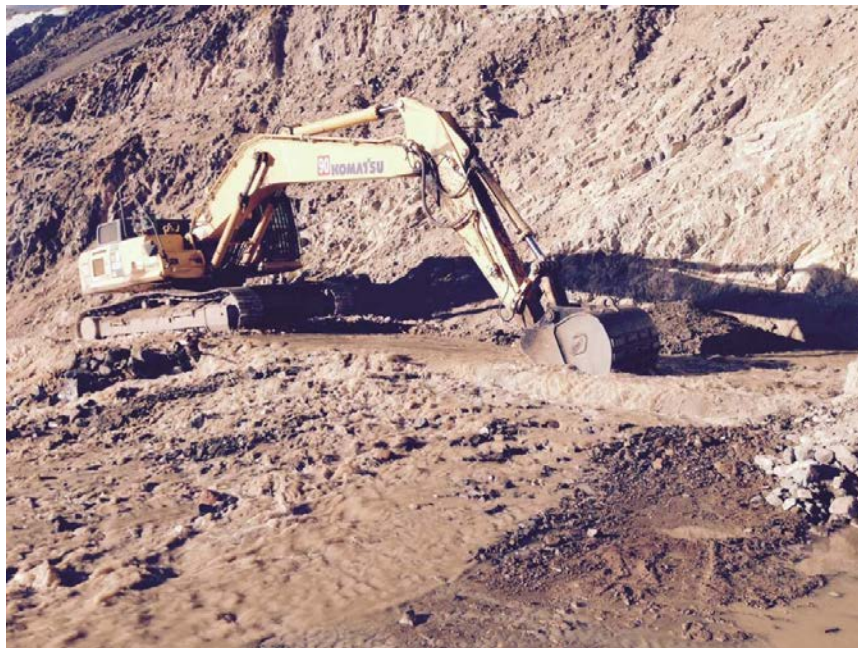
Figura 5: Excavadora trabajando en limpieza de OA "0" en zona de parilla protectora para despeje y recuperación de flujo hacia OA1

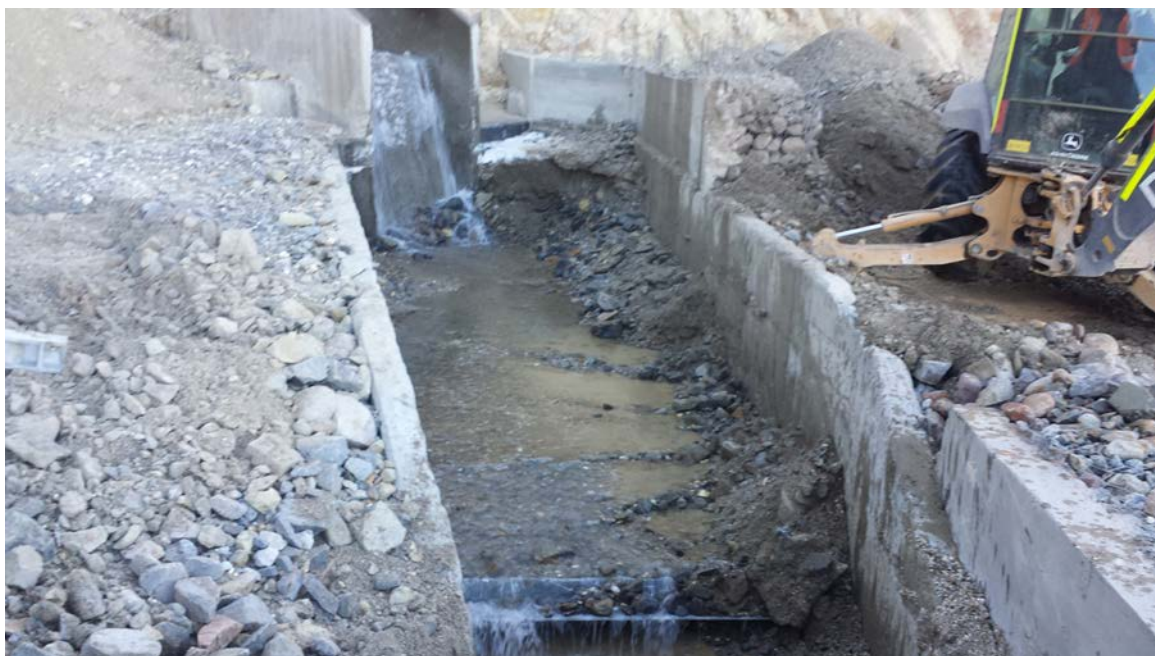
Figura 6: Estado de la OA-0 con posterioridad a las acciones de limpieza y despeje

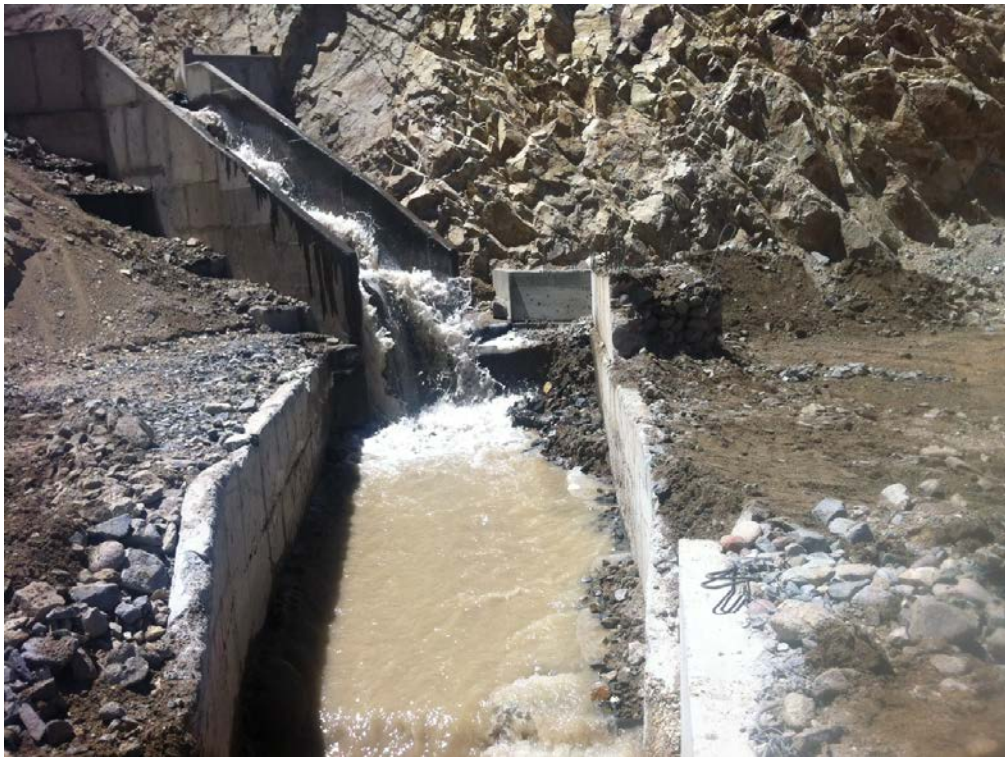
A la fecha, la OA-0 se encuentra habilitada, conduciendo las aguas hacia la captación La Negra de la forma prevista en el diseño de las obras que componen la “Fase 1”². El siguiente registro fotográfico da cuenta del estado actual de la obra.

Figura 7: OA – 0 habilitada

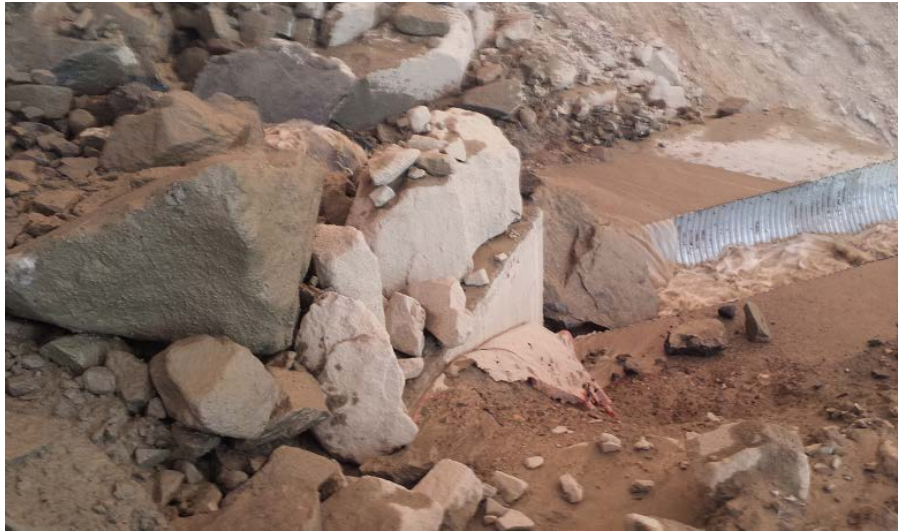
Lo anterior significó un flujo de agua que provocó un rebalse de la primera línea de gaviones de la “Quebrada 1”. Producto de este rebalse, las aguas y los sedimentos comenzaron a escurrir por el camino de servicio paralelo a las líneas de gaviones, aunque sin desbordar este curso. Se estimó que en ese momento en la OA-2 fluía un caudal del orden de 200 l/s.

Figura 8: Estado de “Obras de Arte 2” durante la contingencia

- Trabajos de limpieza de sedimentos en la zona de OA-2 para recuperar la funcionalidad de dicha obra de arte y la de su camino de servicio.
- Trabajos de limpieza de sedimentos en líneas de gaviones.

- Remoción del material suelto en la base del muro boca
- Instalación de tela geotextil de base
- Instalación de 1 capa de piedras de 850 kg de peso
- Instalación de 1 capa de hormigón sobre el enrocado

- Restauración de la canaleta de descarga con la misma pendiente del terreno
- Al final de la canaleta de descarga se colocó enrocado para disminuir la velocidad del agua.

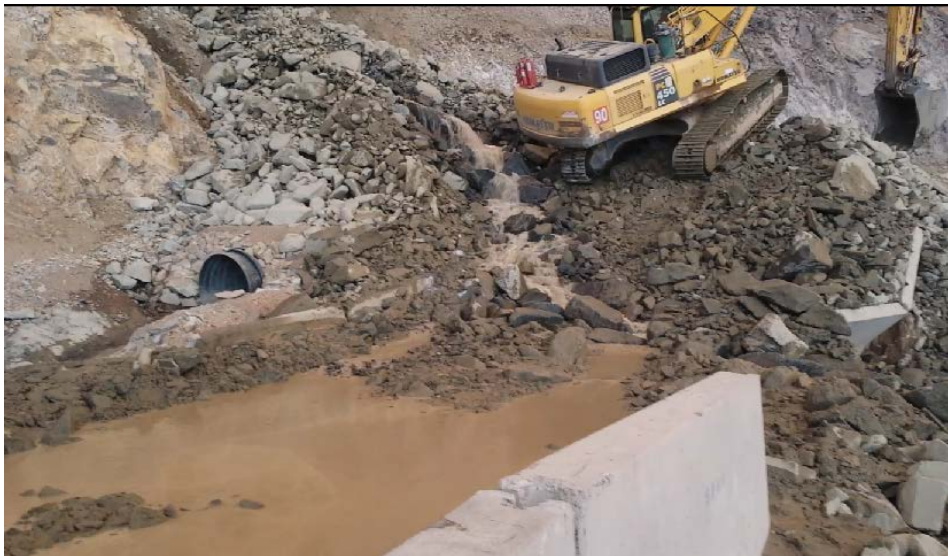
Figura 9: Trabajos con retroexcavadoras para despeje de área.

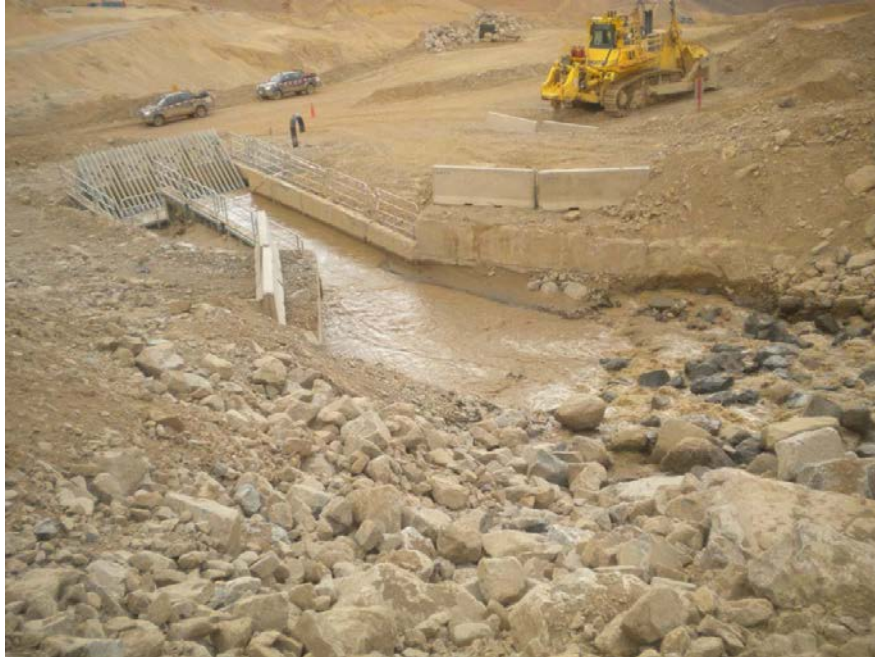
Figura 10: Captación La Negra luego del evento de contingencia
