Proyecto "Pascua – Lama"

Informe de Contingencia 23 y 24 de enero de 2015

**Conforme a lo requerido por Resolución Exenta N° 70/2015 de la
Superintendencia de Medio Ambiente.**

Febrero, 2015

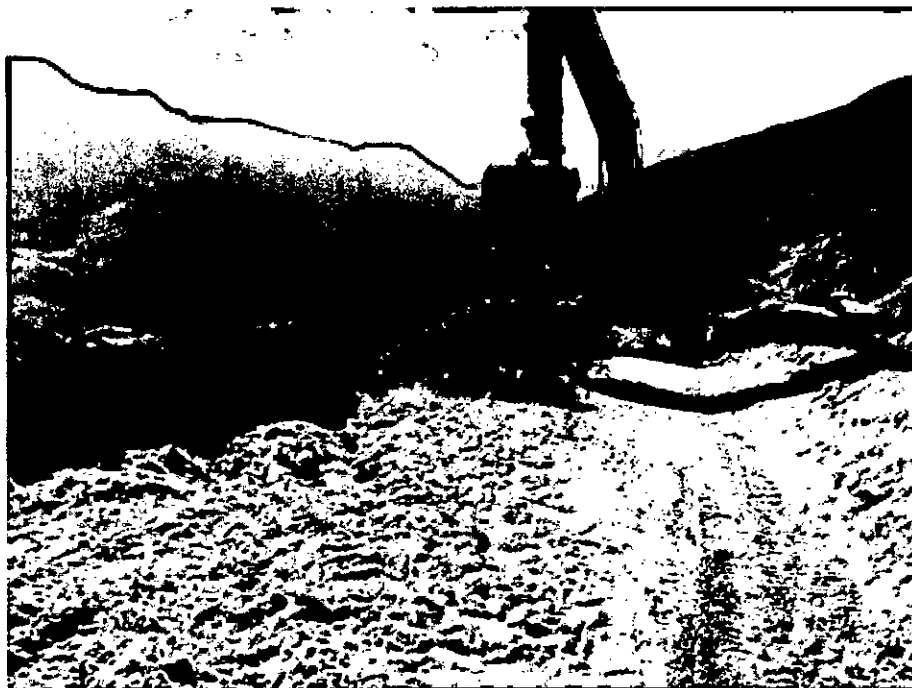
Figura 4: Excavadora direccionando flujo de agua a quebrada antigua, hacia línea de gaviones de niveles inferiores

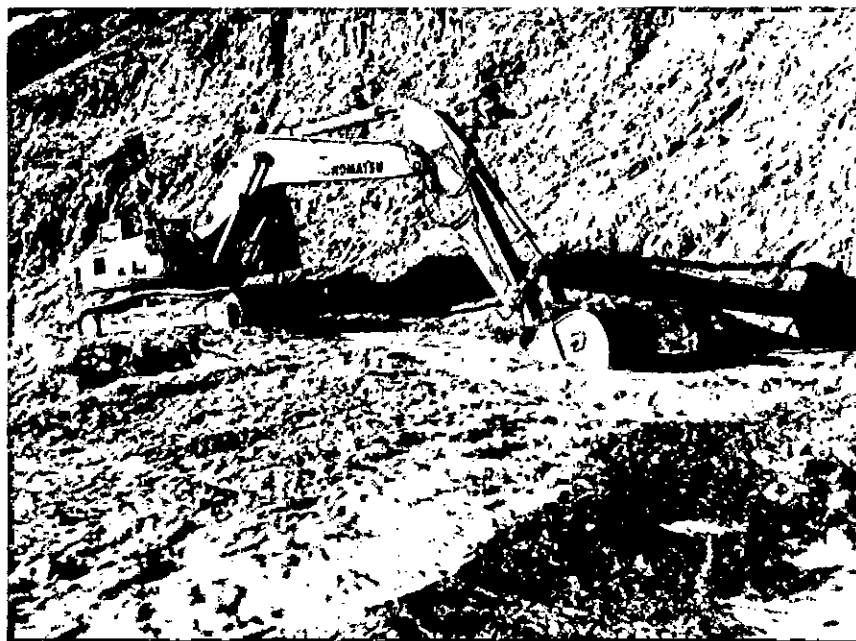
Figura 5: Excavadora trabajando en limpieza de OA "0" en zona de parilla protectora para despeje y recuperación de flujo hacia OA1

Los trabajos de reparación finalizaron aproximadamente a las 22:00 horas del día 23 de enero. Dado el flujo de agua presente en ese momento (del orden de 400 l/s), no fue posible habilitar completamente la funcionalidad de la parrilla. No obstante esto, el flujo ya se había normalizado a esa hora y sin fugas fuera de la obra de arte.

Los trabajos finales de limpieza de la parrilla de protección se inician en la mañana del día siguiente (24 de enero), completándose la limpieza de sedimentos antes de que se produjera el nuevo aumento de flujos de agua que se trata en el siguiente acápite

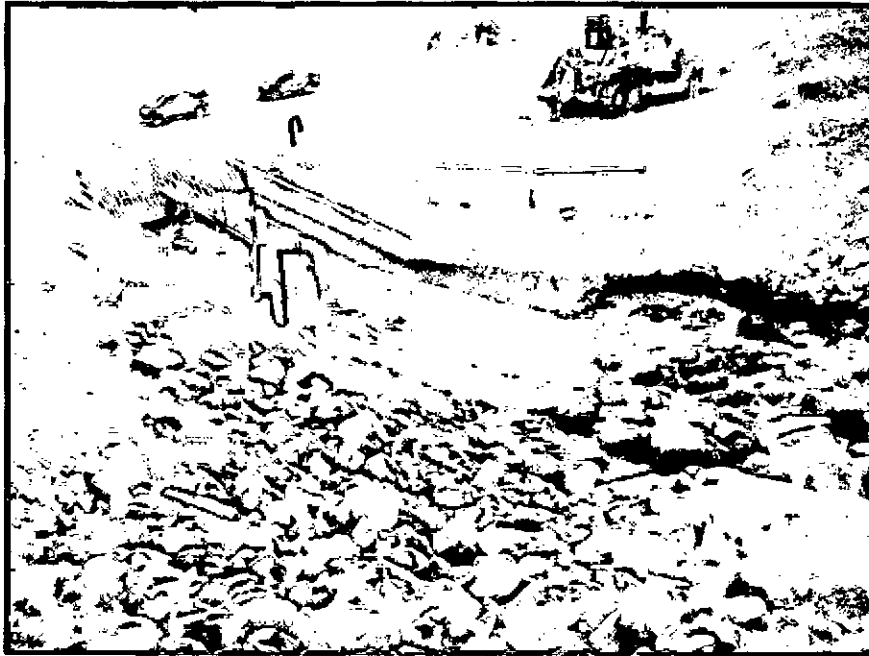
De este modo, el agua fue recanalizada hacia la cámara de captación de La Negra. Es así que momentos después, cuando las condiciones climáticas comenzaron a empeorar

nuevamente, el caudal ya se encontraba encauzado, bajando con normalidad hacia la captación final.

Figura 10: Captación La Negra luego del evento de contingencia

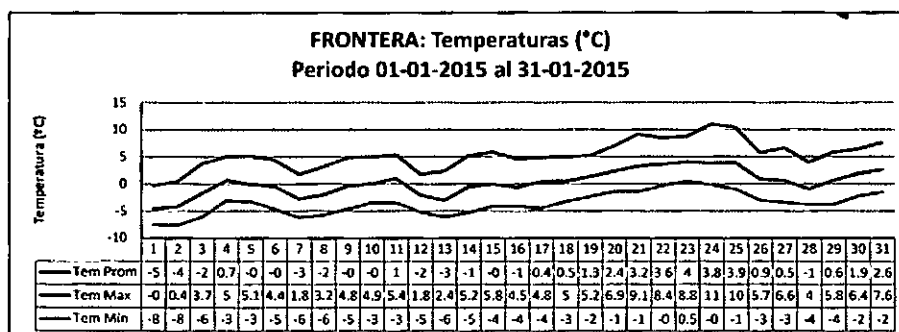
La ocurrencia de los eventos antes descritos se debe a la variación estival de la temperatura en la zona, lo que produce deshielos; y eventualmente el incremento de caudal resultante genera arrastre de sedimentos perturbando el funcionamiento del sistema de manejo de aguas existente.

De la revisión de las mediciones registradas en las estaciones antes individualizadas durante el mes de enero del presente año, se concluye que este periodo se caracterizó por el predominio de altas presiones en superficie, las que inhibieron sistemas frontales procedentes desde el Océano Pacífico. En especial, a partir del día 20 de enero se registra un aumento en la temperatura. La estación Frontera, la más representativa del sector en estudio, da cuenta de un aumento en 5 grados, alcanzando hasta los 11°C el día 24 de enero, como dan cuenta las Figuras 10 y 11, cuya copia del informe se acompaña en el anexo 1 a este presentación.

Figura 11: Temperatura registrada en Estación Frontera, Enero 2015

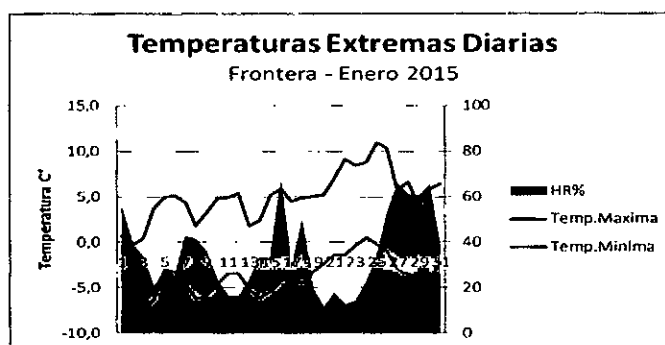
Figura 12: Temperaturas Extremas Diarias, Enero 2015

Es importante señalar que estos aumentos registrados en el mes de enero están sobre el valor máximo registrado históricamente en esta estación meteorológica, de los cuales da cuenta la figura 12.
