MINUTA TÉCNICA DE TERRENO

Tipo : INSPECCIÓN RCA N°18/2008 – RCA N°57/2013

ASUNTO : Visita inspectiva a proyecto aprobado por SEIA
OBJETIVO : Fiscalización del cumplimiento de la RCA
PROYECTO : Operación y Mantenimiento Transporte de Carga
Ferrocaril de Arica a la Paz.
TITULAR : Empresa de Ferrocarriles del Estado.
COMUNA : General Lagos
PROVINCIA : Parinacota
REGIÓN : Arica y Parinacota
FECHA DE INSPECCIÓN : 20 de mayo de 2015.

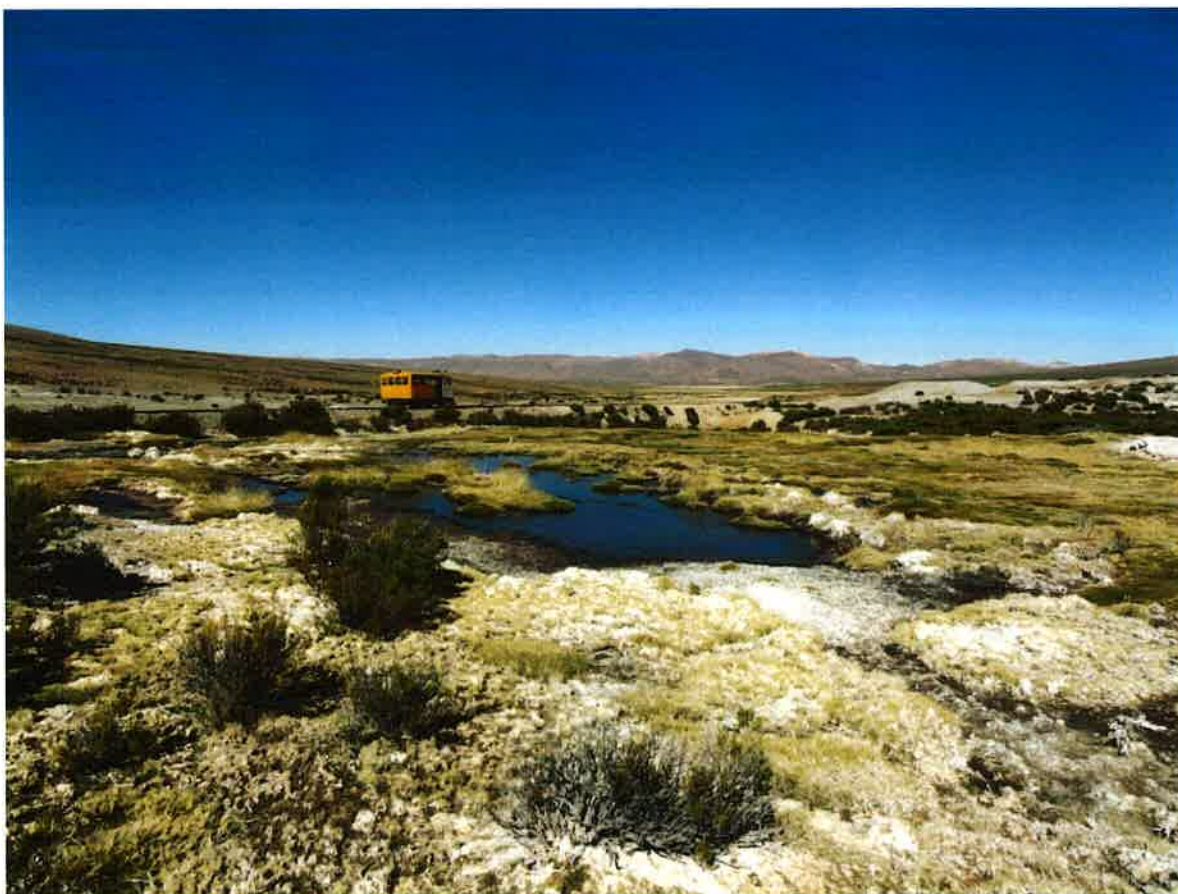
Imagen N° 1: Sector de bofedales aguas arriba del accidente ferroviario.

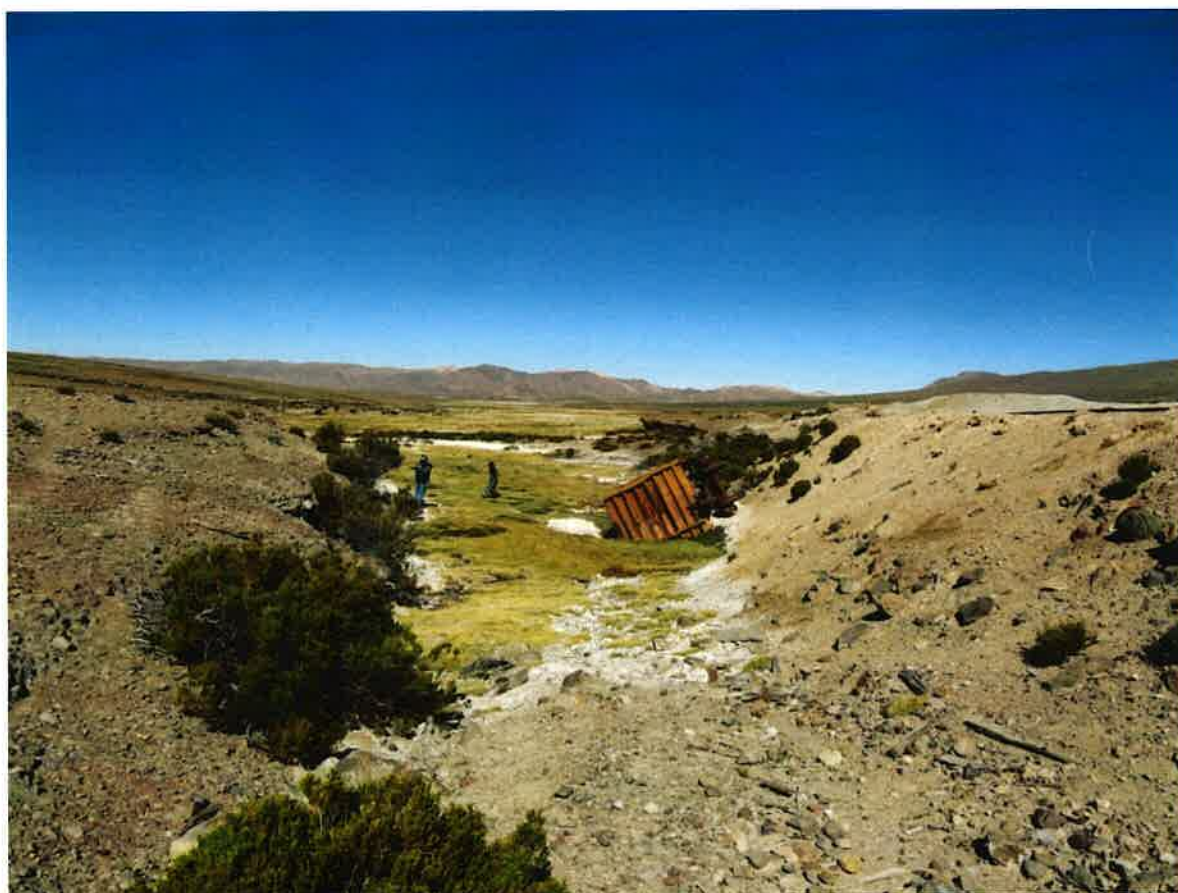
Imagen N° 2: Vista general del área del accidente, donde es posible observar sector de bofedales.

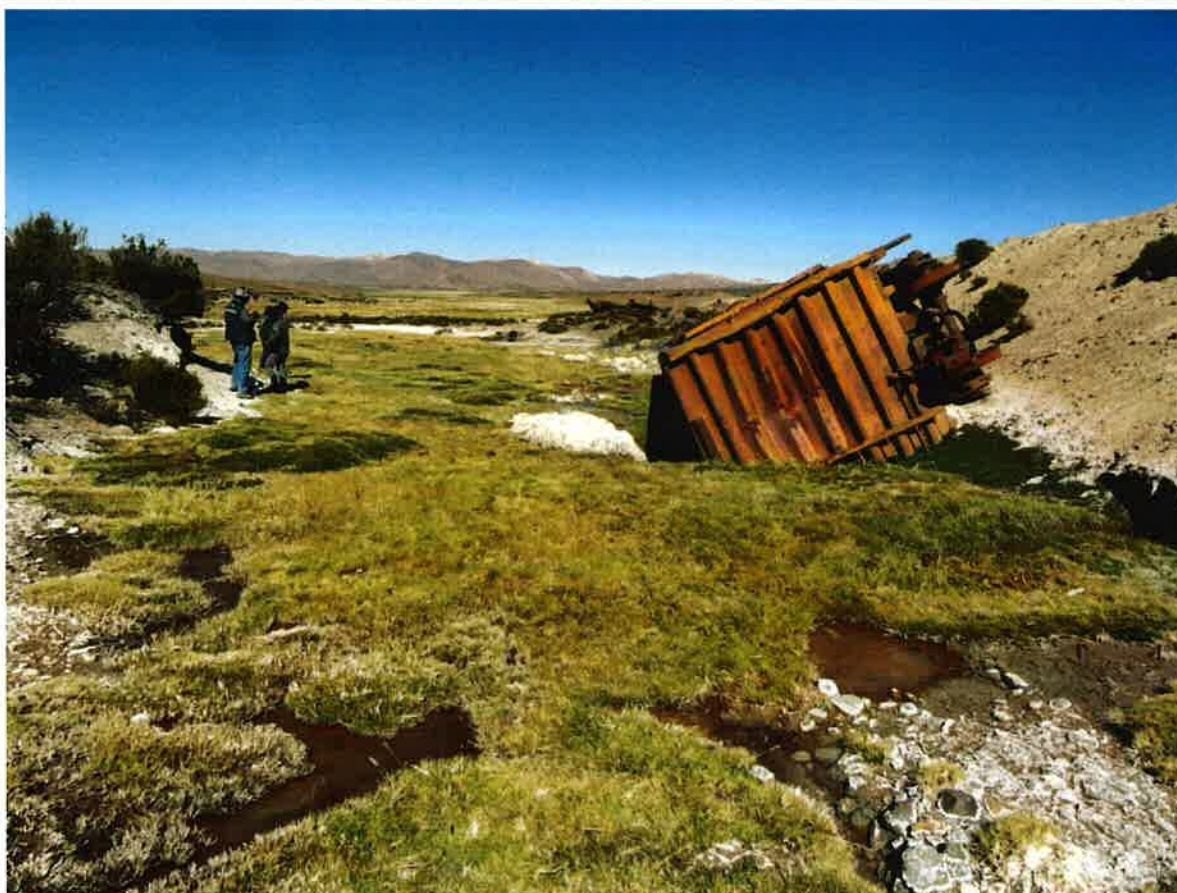
Imagen N° 3: Vista general del sector del accidente, en donde se pueden observar extensas áreas de bofedales.

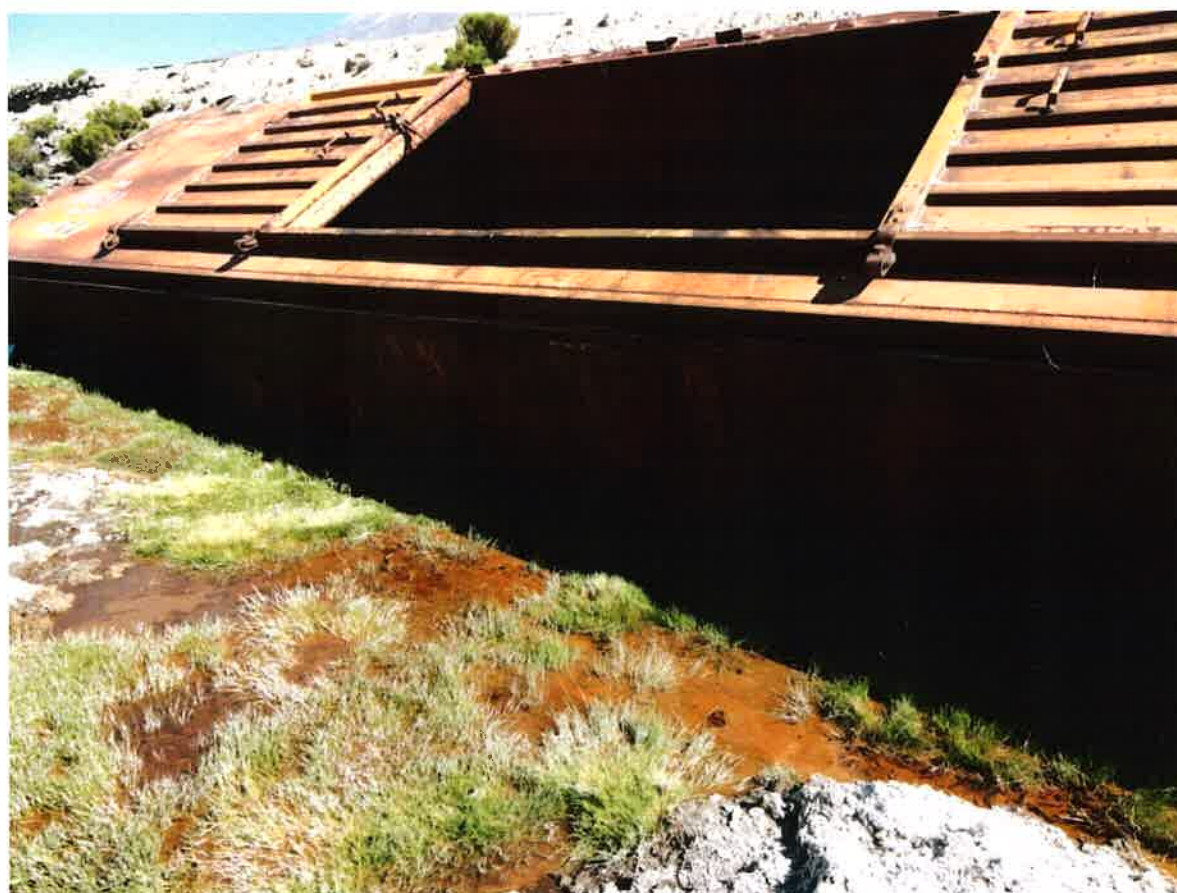
Imagen N° 4: Vagón volcado en medio del área de bofedales y cursos de agua.

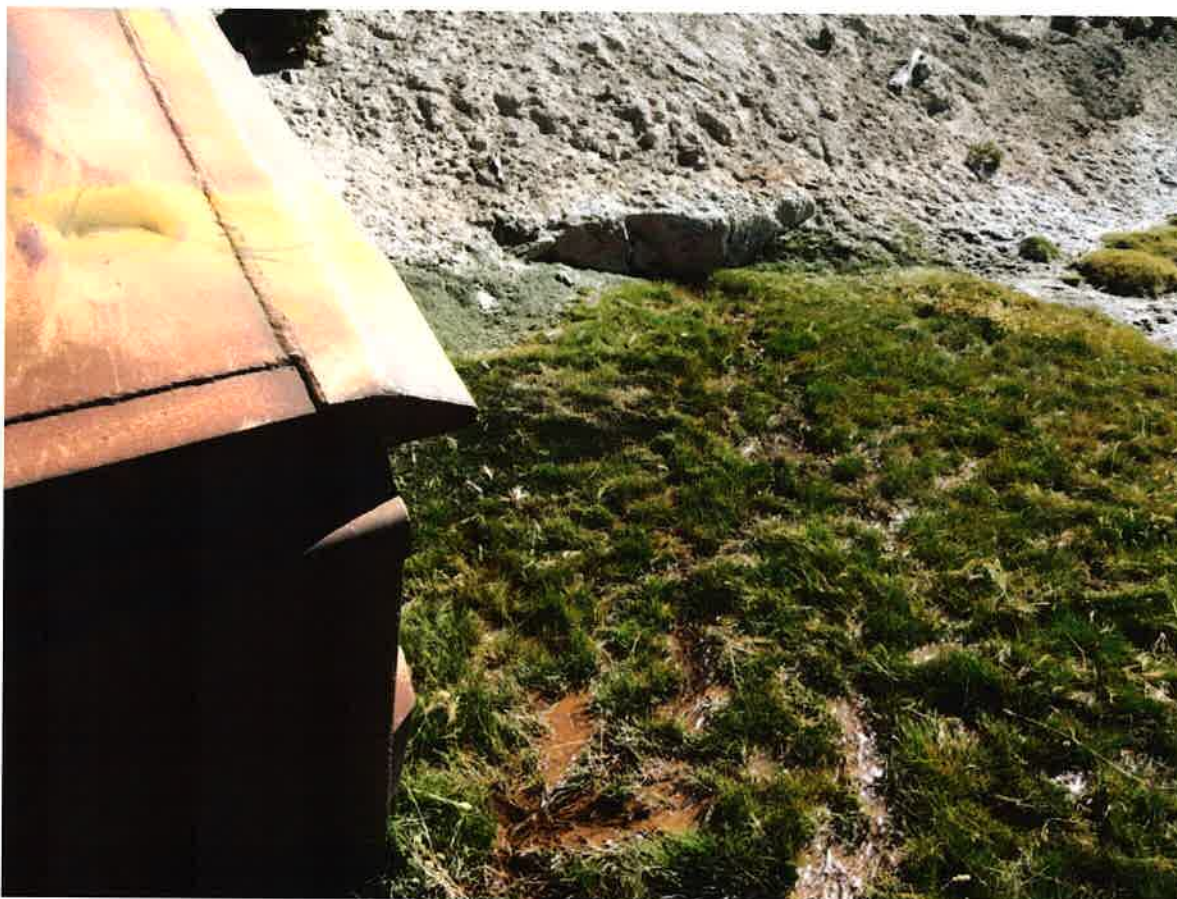
Imagen N° 5: Cursos superficiales de aguas provenientes de sectores altos de la quebrada de Caracarani.

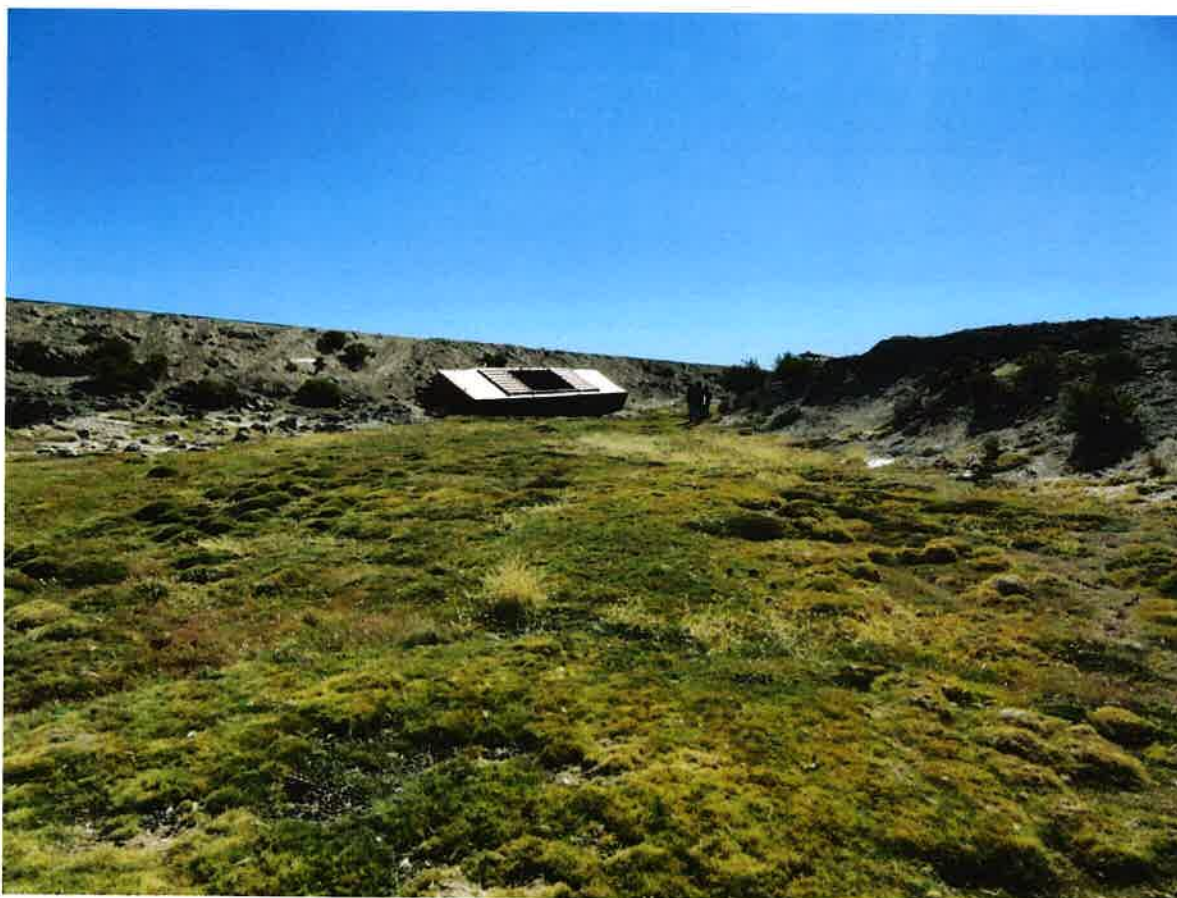
Imagen N°6: Vista desde aguas debajo del lugar del accidente.

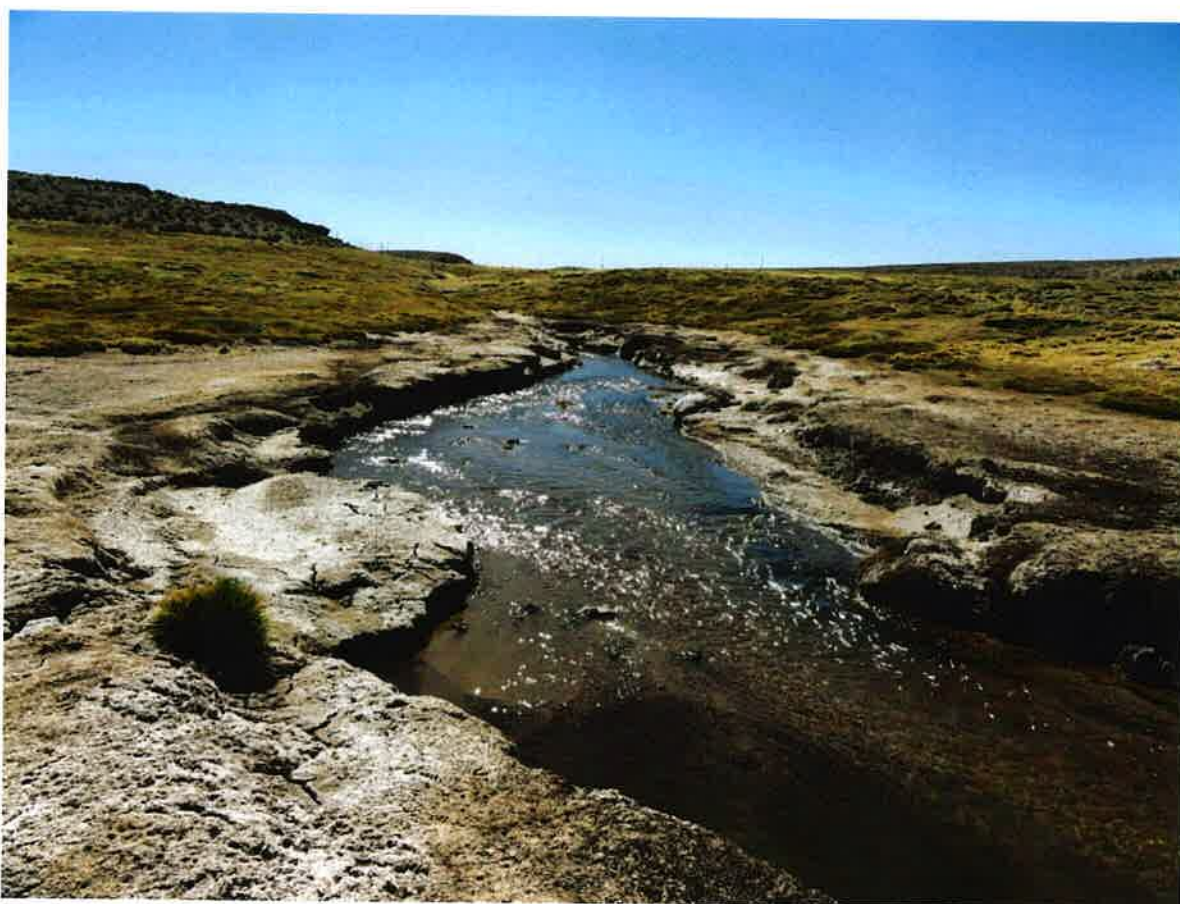
Imagen N°7: Principal afluente de la quebrada, ubicado a 183 metros del sector de los hechos constatados.
