MAT.: Encomienda Actividades de Fiscalización con Carácter Reservado.

TIPO : INSPECCIÓN RCA N°18/2008
FECHA DEL INFORME : 12 DE MAYO 2015

ASUNTO : Visita inspectiva a proyecto aprobado por SEIA
OBJETIVO : Fiscalización del cumplimiento de la RCA
PROYECTO : Remediación de suelos para la reparación y rehabilitación
vía férrea Arica – Visviri.
TITULAR : Empresa de Ferrocarriles del Estado.
COMUNA : Arica-General Lagos
PROVINCIA : Arica y Parinacota
REGIÓN : Arica y Parinacota
FECHA DE INSPECCIÓN : 28 y 29 de Abril de 2015.

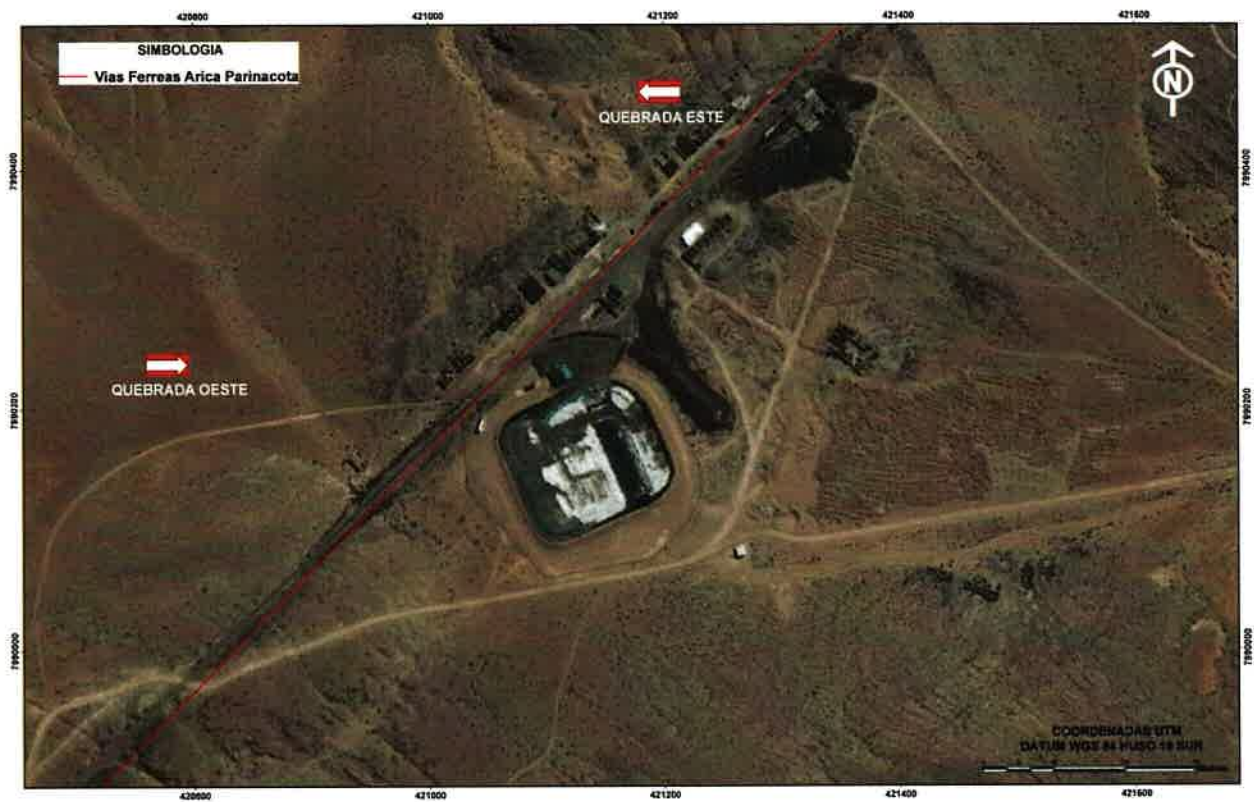
Imagen N° 1. Ubicación de la localidad de puquios y relleno de seguridad, en donde es posible observar dos quebradas cercanas.

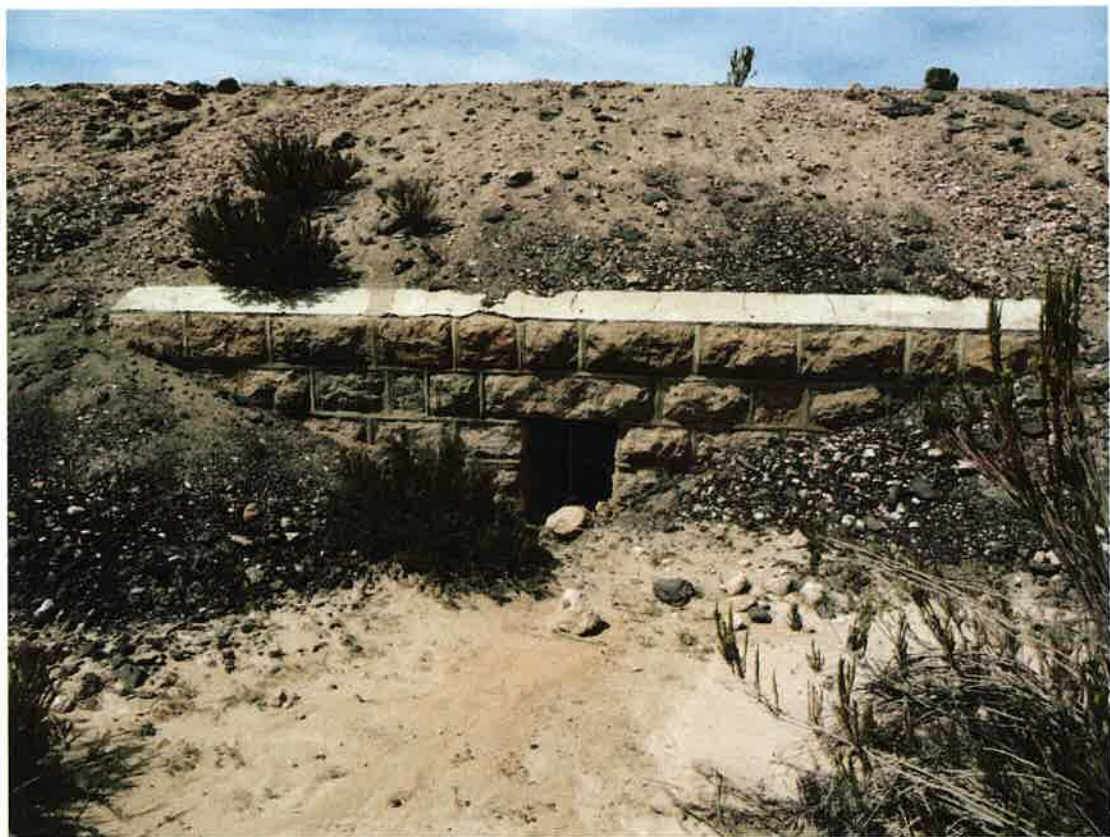
- ✓ a) La visita inspectiva consistió en el seguimiento del cumplimiento de la RCA N° 18 del año 2008, la que se basa fundamentalmente en el traslado y disposición de material contaminado, en un relleno de seguridad ubicado en la localidad de Puquios, con el fin de evaluar la existencia de interacción u afectación de cursos de aguas.
- ✓ b) Se verificó el estado de la obra de paso, que permite el drenaje transversal de las aguas superficiales que podría aportar una quebrada que pasa por el costado del relleno de seguridad, la ubicación en coordenadas UTM de la Obra es Este: 420.953 m y Norte: 7.990.119 m, referidos al Datum WGS84, Huso 19 Sur (imagen 2 y 3).

Imagen N° 2. Obra de paso, quebrada oeste al relleno.

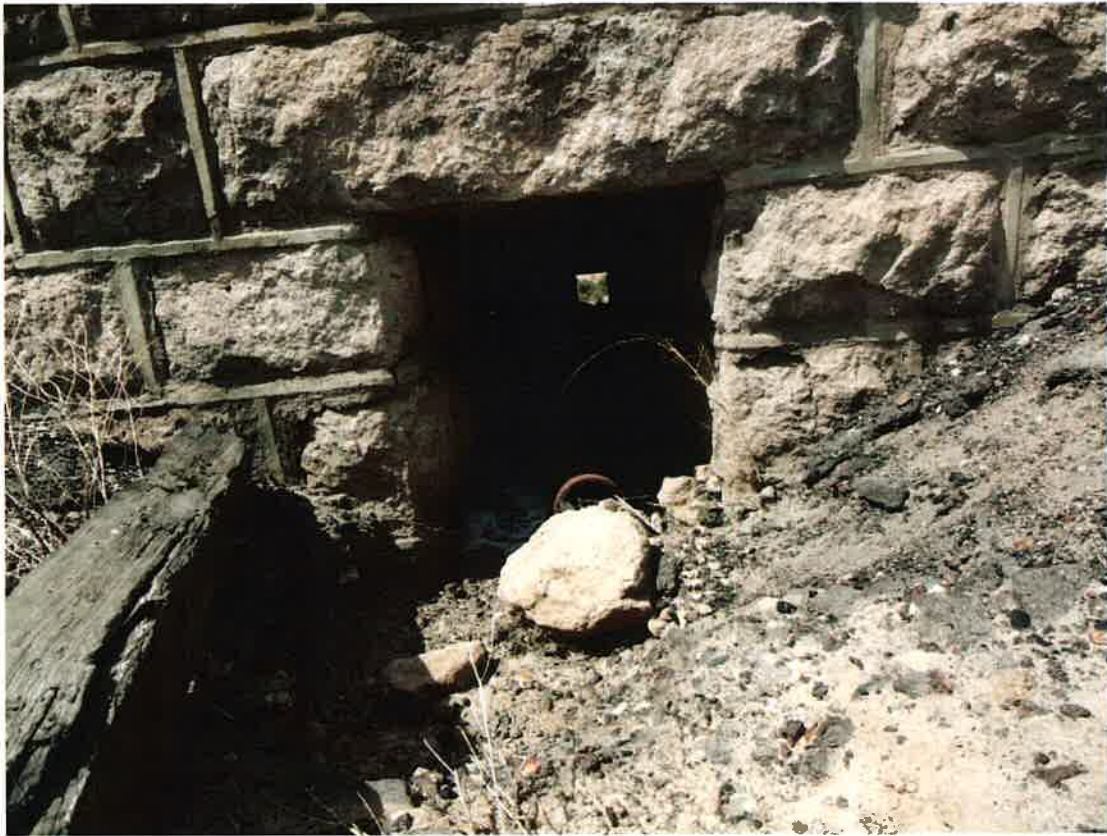
Imagen N° 3. Obra de paso, quebrada oeste al relleno.

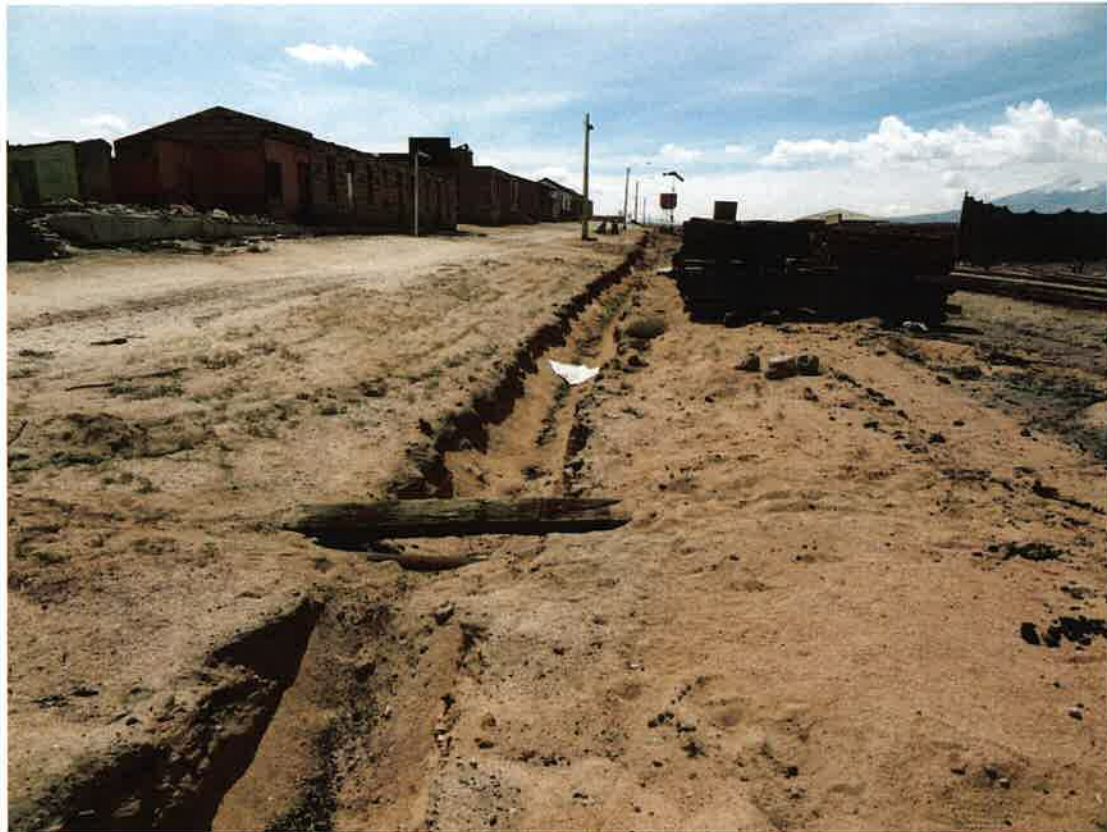
- ✓ c) Se constató la existencia de una zanja de intersección de aguas lluvias que podrían escurrir hacia el relleno de seguridad, la cual evacuaría las aguas hacia la quebrada ubicada al oeste del citado relleno, sin embargo, al momento de la visita se observó que estas se encontraban obstaculizadas por pequeños atraviesos o rellenos de tierra, lo cual podría impedir el libre escurrimiento de las mismas (imagen 4 y 5).

Imagen N° 4. Zanja intersección de aguas lluvias, la cual se encuentra obstaculizada por un paso conformado de tierra, el cual no permitiría el libre escurrimiento de las aguas.

- a) Existen observaciones correspondientes al sistema de zanjales de intersección de aguas lluvias, las cuales deberían ser sometidas a mantenciones para asegurar que las aguas escurran libremente por el curso establecido en la RCA correspondiente, y así evitar que tomen contacto con el material que se acumula en el sector.
- b) Se puede establecer que entre las actividades y documentos comprometidas por el titular del proyecto, queda pendiente la realización de calicatas en la estación de Puquios, así como informes de seguimiento correspondientes, con el propósito de cerciorarse de la inexistencia aguas subterráneas.

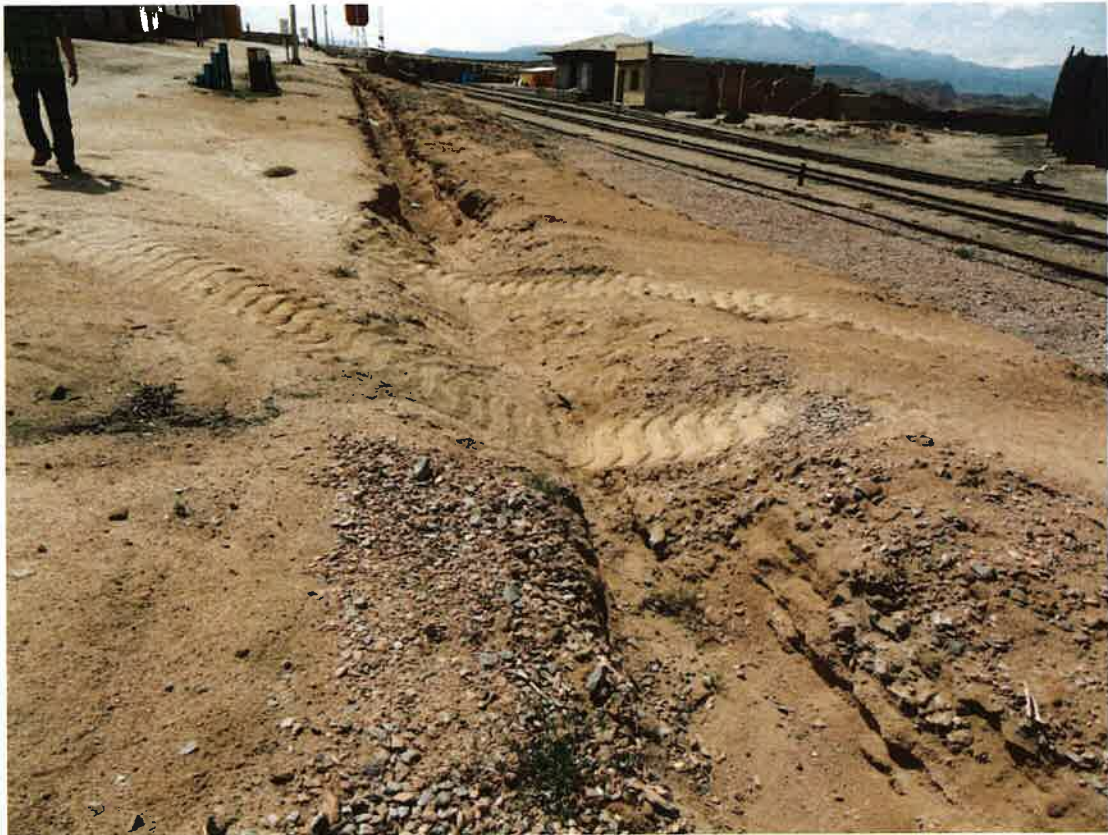
Imagen Nº 5. Zanja intersección de aguas lluvias intervenida por el atravesio de maquinaria pesada, conformado de tierra, el cual no permitiría el libre escurrimiento de las aguas lluvias.

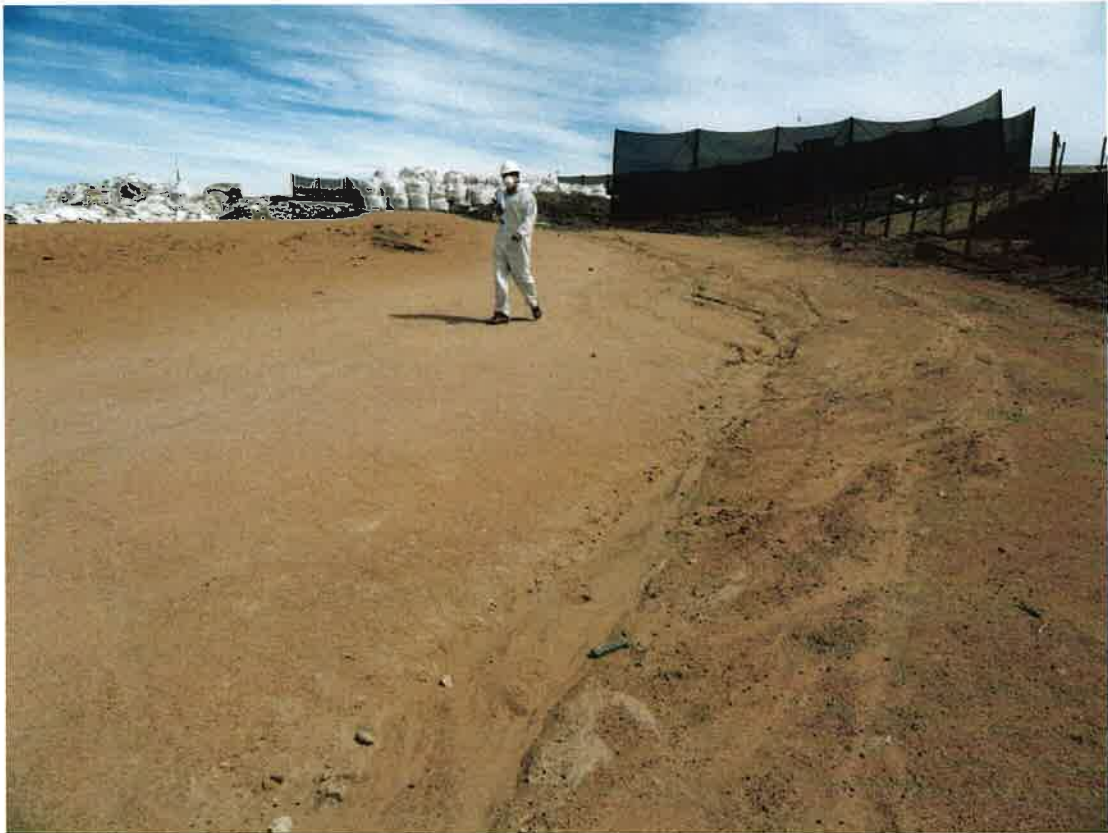
- ✓ d) Se ingresó al relleno de seguridad, cumpliendo con las normas establecidas para aquello, y se constató la existencia de las geomembranas impermeabilizadoras, y del sistema de drenaje que evacua las aguas hacia una cámara de lixiviados. Es necesario mencionar que dentro del depósito, al costado Este de la zona impermeabilizada con geomembranas, se pudo observar pequeños escurrimientos superficiales, los que llegaban hasta fuera del mismo recinto, (imágenes 6, 7, 8 y 9).

Imagen Nº 6. Zonas de escurrimiento de aguas lluvias ubicadas dentro del recinto de acopio, las que llegan hasta sectores aledaños del mismo.

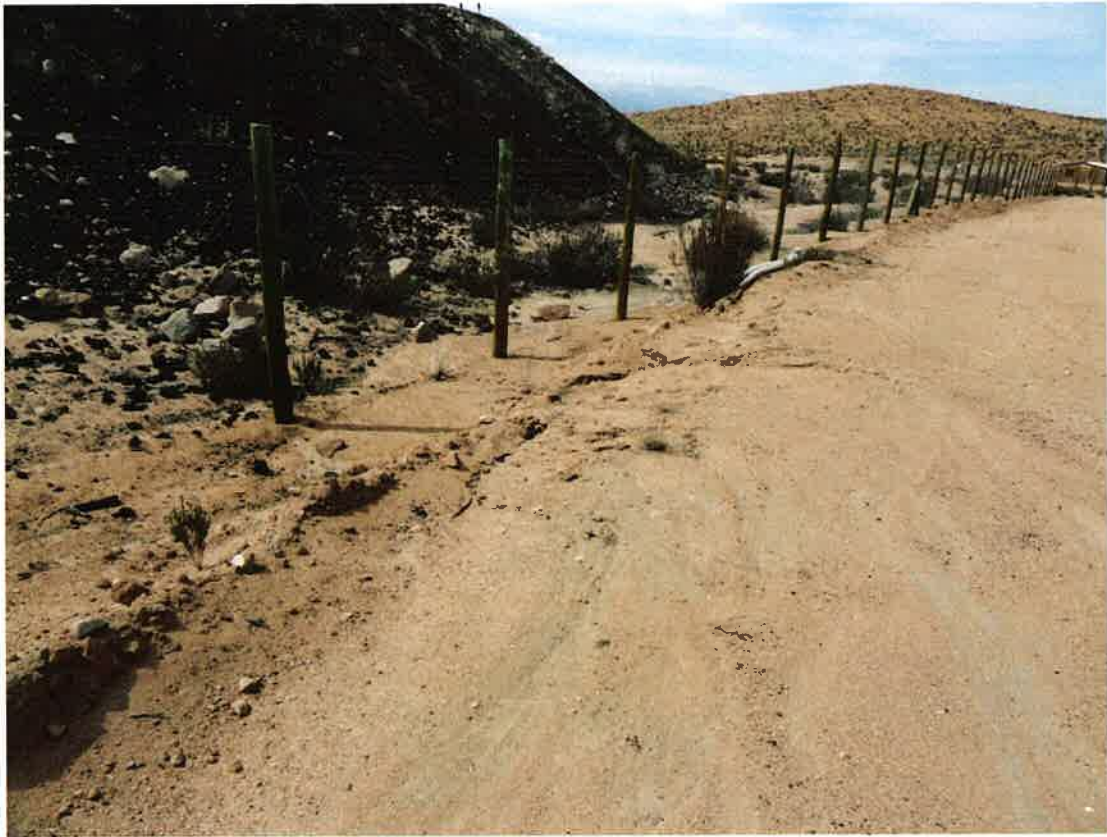
✓ **Imagen N° 7.** Zonas de escurrimiento de aguas lluvias ubicadas dentro del recinto de acopio, las que llegan hasta sectores aledaños del mismo.

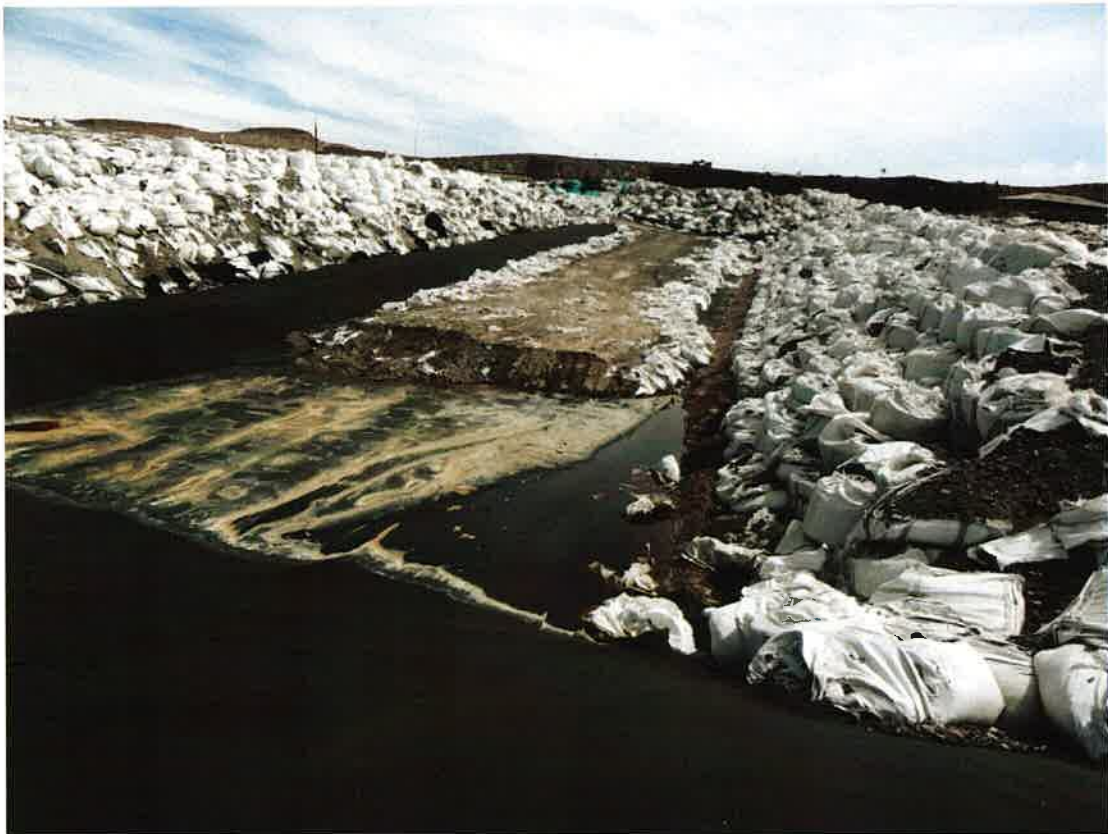
✓ **Imagen N° 8.** Drenaje de lixiviados y geomembranas.

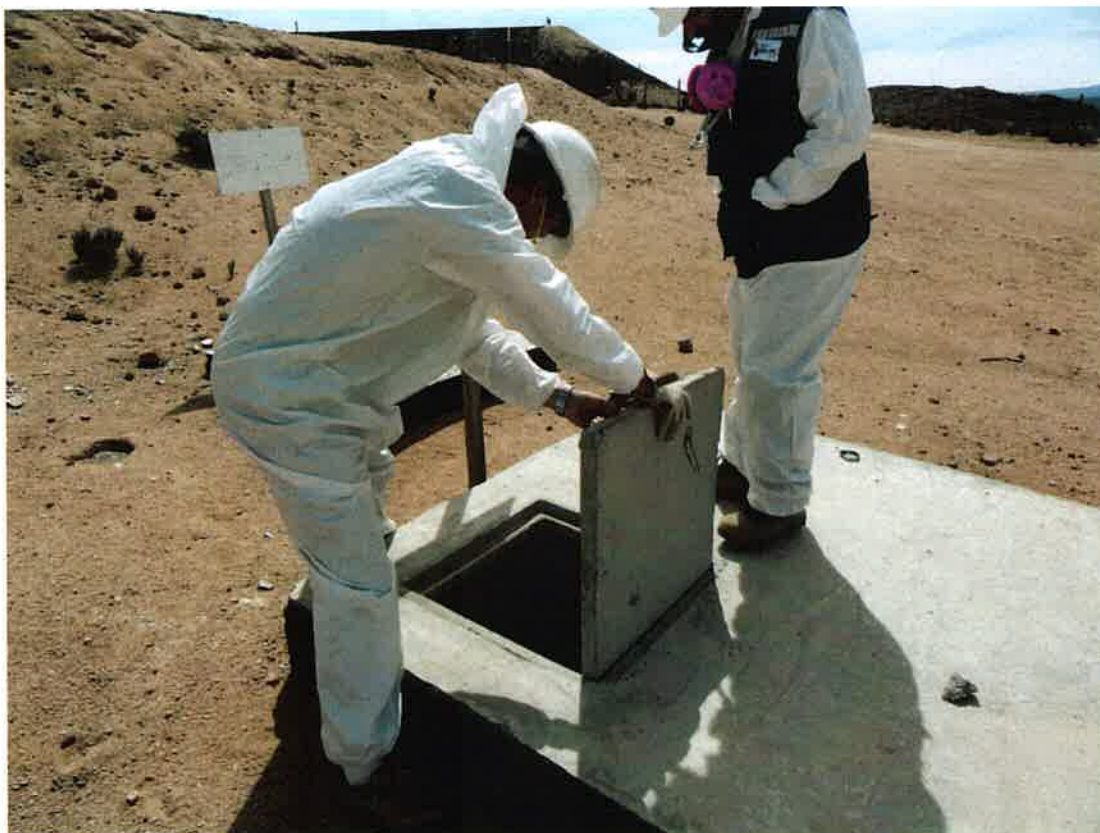
Imagen N° 9. Cámara de lixiviados.

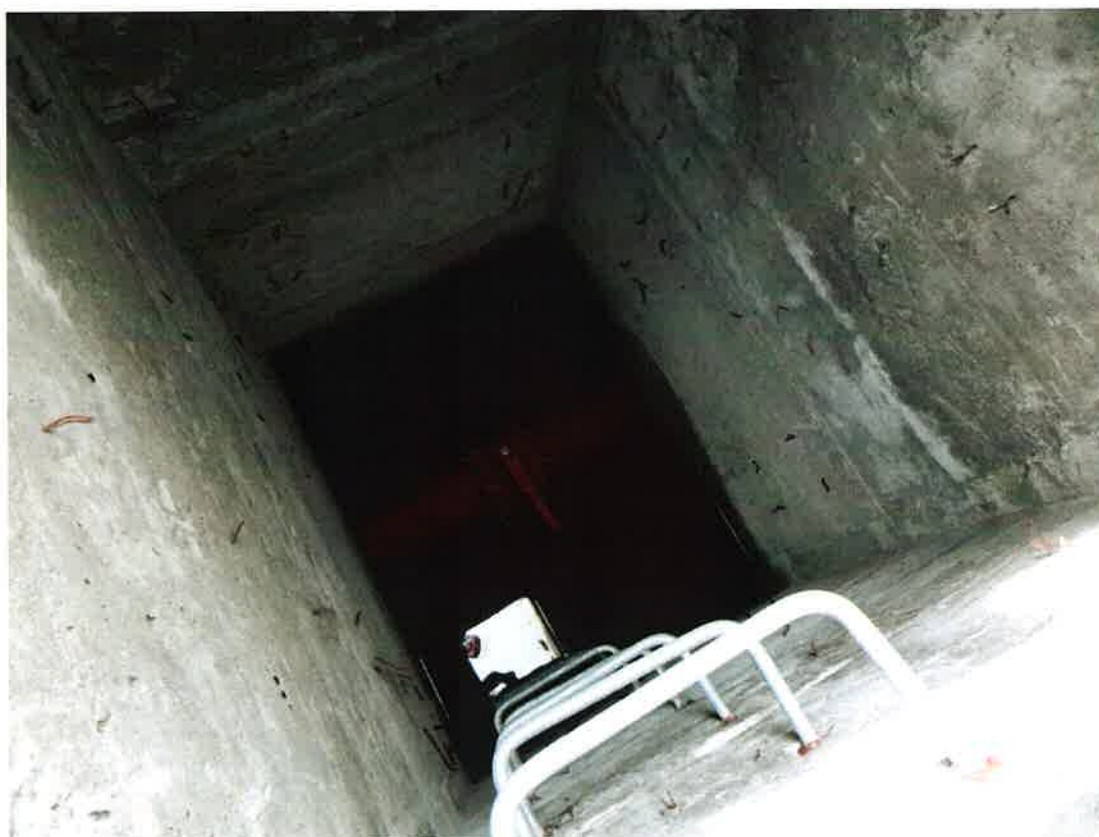
- ✓ e) Dentro de 2 de las 3 cámaras de lixiviados existentes, se observó la presencia de líquidos, los que presumiblemente corresponderían a aguas lluvias (imagen 10).

Imagen N° 10. Cámara de lixiviados con presencia de líquidos en su interior.

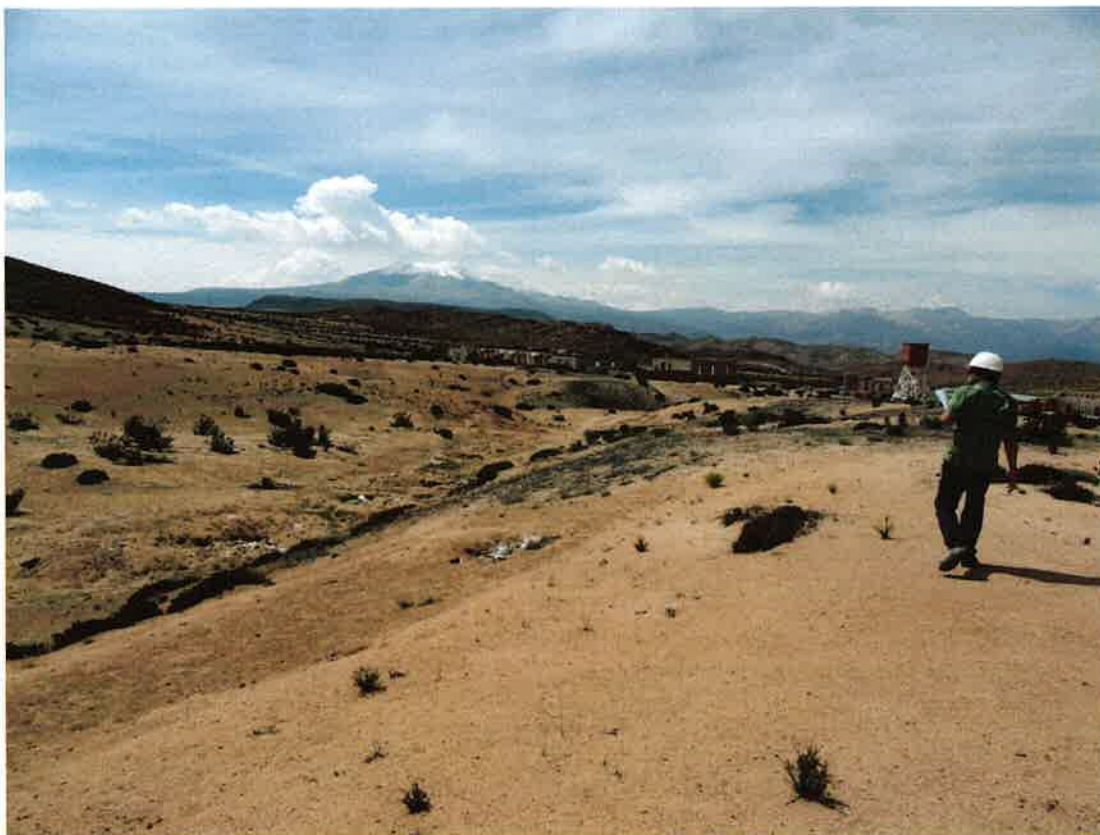
- ✓ h) Se verificó la ubicación de una segunda quebrada ubicada al este del relleno en coordenadas UTM Este: 422.255 m y Norte: 7.990.072 m, referidos al Datum WGS84, Huso 19 Sur (imagen 11).

✓ **Imagen N° 11.** Quebrada aportante ubicada al este de relleno.

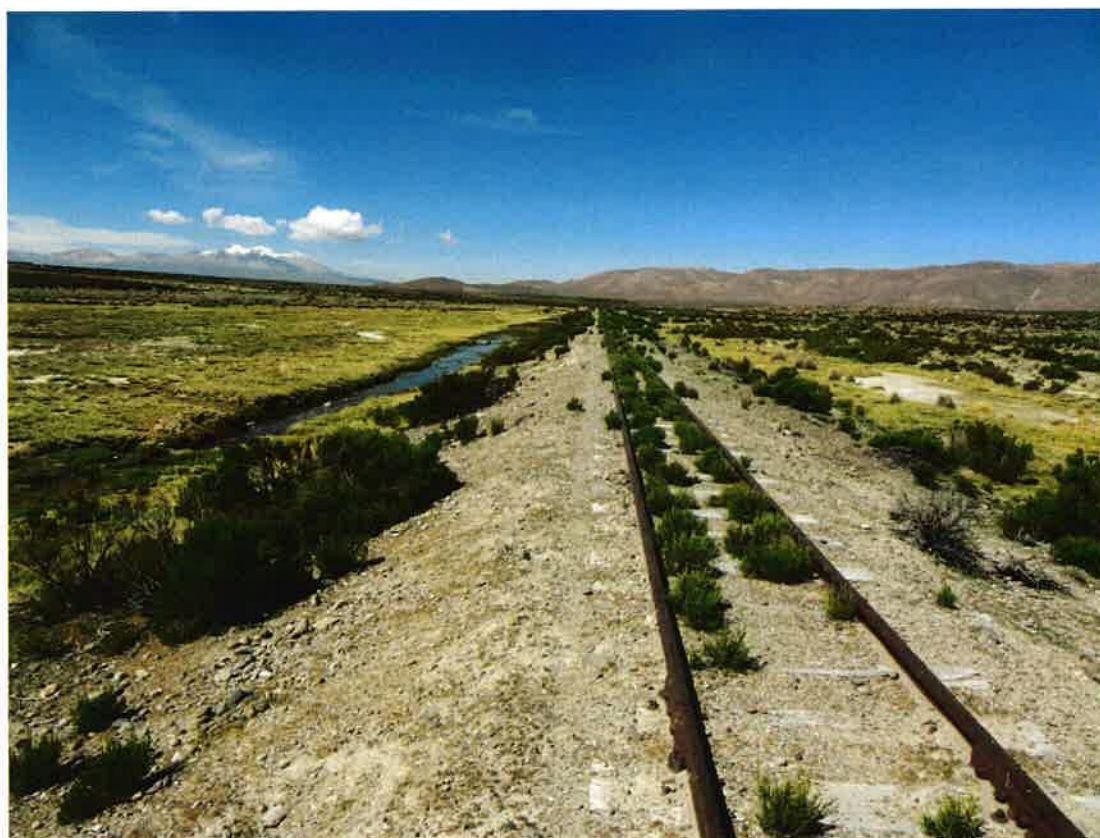
- a) En el sector de Humapalca se observó un atraveso intervenido por la empresa titular del proyecto, en donde debido a la limpieza de la vía férrea se había obstaculizado un curso natural de agua, el que se dirigía hacia un área de bofedales, lo cual provocaría el deterioro de los mismos, antecedentes que rolan en el expediente FD-1502-1.

Sin embargo, durante la visita fue posible confirmar que lo hechos denunciados ya habría sido subsanados por la empresa responsable.

Imagen N° 12. Sector Humapalca, vista de cursos de aguas ubicados 5 metros distantes de la línea ferrea.

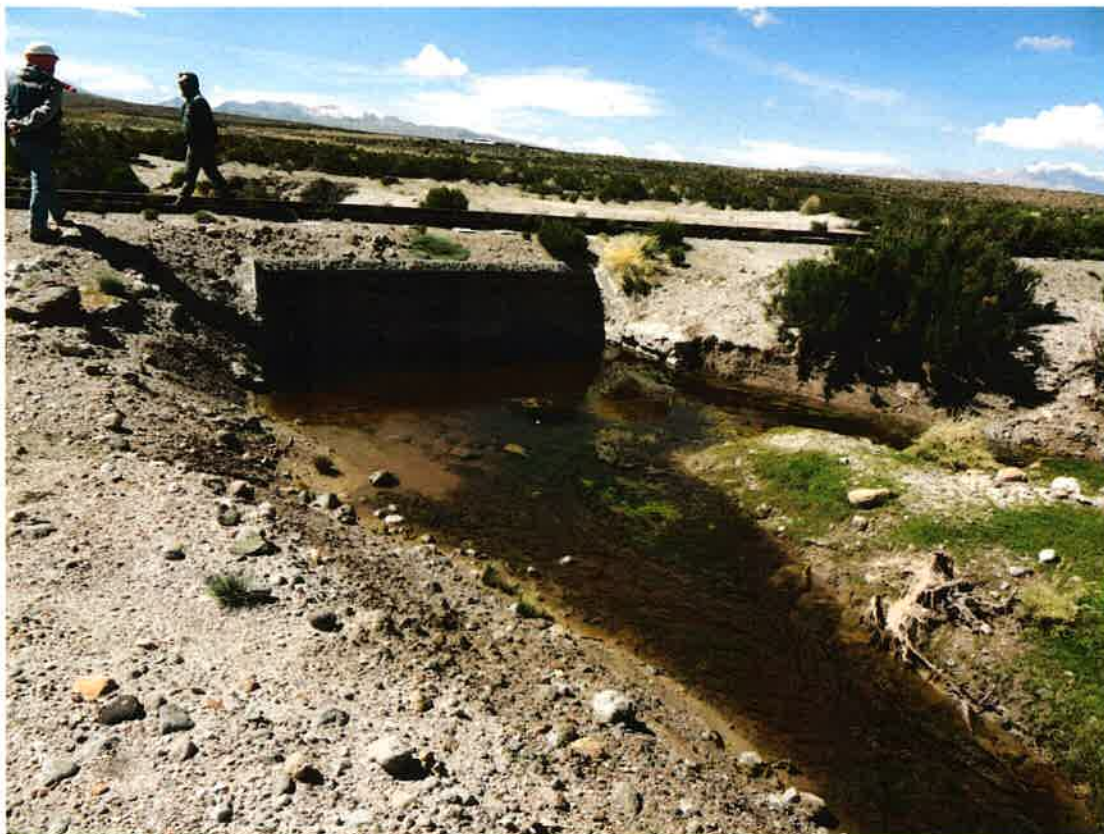
Imagen N° 13. Sector Humapalca, vista de atravesio en funcionamiento, ubicado a un costado de la línea férrea, el cual se dirige a bofedales aledaños.

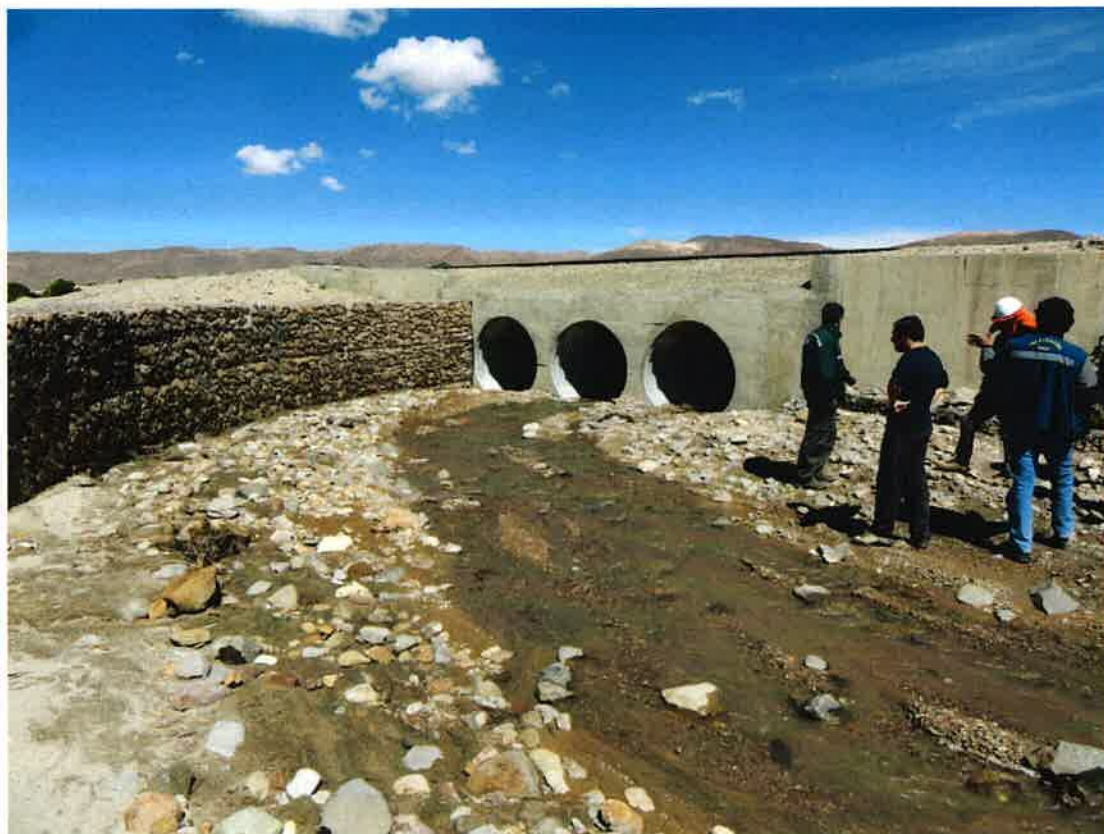
Imagen N° 14. Sector Humapalca, vista de atravesio en funcionamiento, ubicado a un costado de las líneas férreas, cuyas obras fueron autorizadas por DGA.
