INFORME PRELIMINAR

INCIDENTE OPERACIONAL/AMBIENTAL

MINERA TRES VALLES

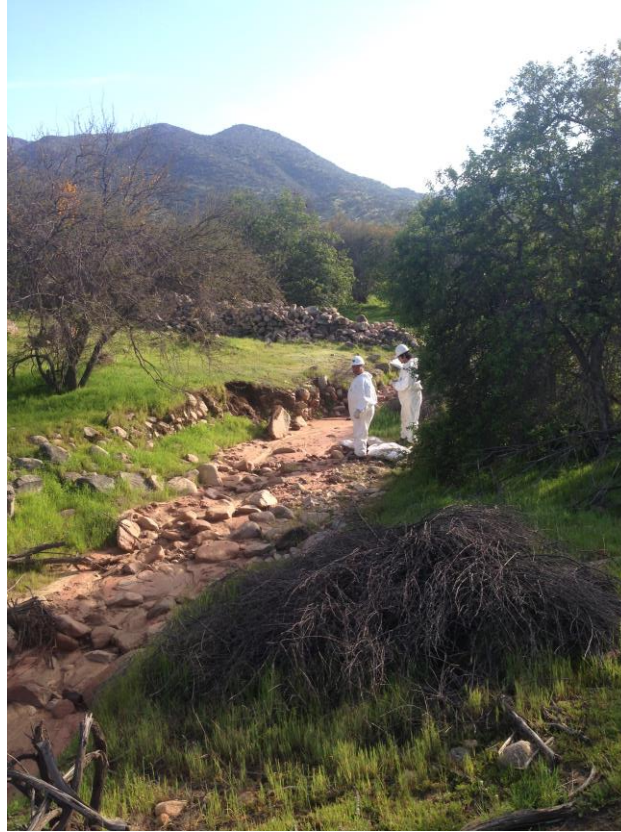
Fotografía de  
área en proceso  
de limpieza en  
quebrada.
