INFORME DE AVANCE
INCIDENTE OPERACIONAL/AMBIENTAL

22 DE SEPTIEMBRE DE 2015

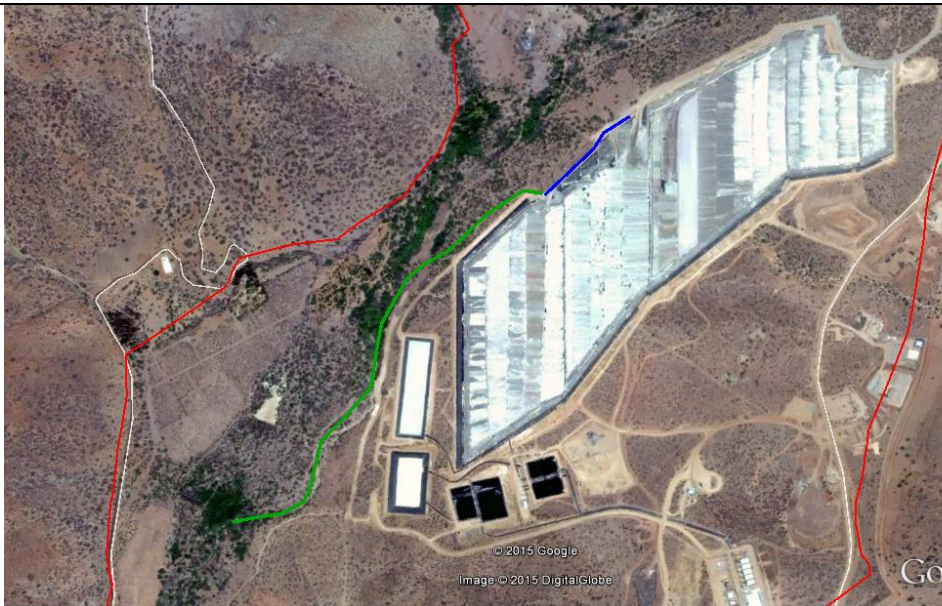
<p>Imagen del incidente</p>

<p>En color azul se indica área de derrame en camino. En color verde, desde que la toma la canaleta de aguas lluvias. En color rojo se muestra el límite predial de Tres Valles. Se comenzó la limpieza desde la canaleta de aguas lluvias con 10 personas.</p>
<p>Componente ambiental</p>	<p>Existe escurrimiento sobre suelo y contacto con agua superficial en Quebrada Quilmenco. Sin embargo, ésta última se encuentra confinada en el predio de Tres Valles (afloramientos e infiltraciones). Se ha tomado mediciones de pozo aguas debajo de pila sin encontrar parámetros anormales. Esta toma de muestra continuará diariamente con el fin de garantizar el estado del agua subterránea.</p> <p>El escurrimiento del agua en la quebrada Quilmenco es discontinua en esta fecha. Existen puntos donde hay escorrentía superficial, que coincide con el punto donde tuvo contacto con el lodo. Posterior, sufre estancamientos debido a las menores pendientes, lo que facilitó la detención del escurrimiento. Esta área se encuentra al interior del predio de Tres Valles.</p> <p>A continuación se muestra cuadro de monitoreo semanal de agua¹, donde se incorporan los parámetros sensibles e indicadores de contaminación por solución (cobre, pH, solidos disueltos totales, conductividad y sulfatos). Cabe señalar que, por RCA, existen monitoreo de pozos tanto aguas arriba como abajo de la pila de lixiviación, semanalmente. Una vez ocurrido el incidente, se está monitoreando dos veces al día. Incluye además, la medición dos semanas antes del incidente operacional.</p>

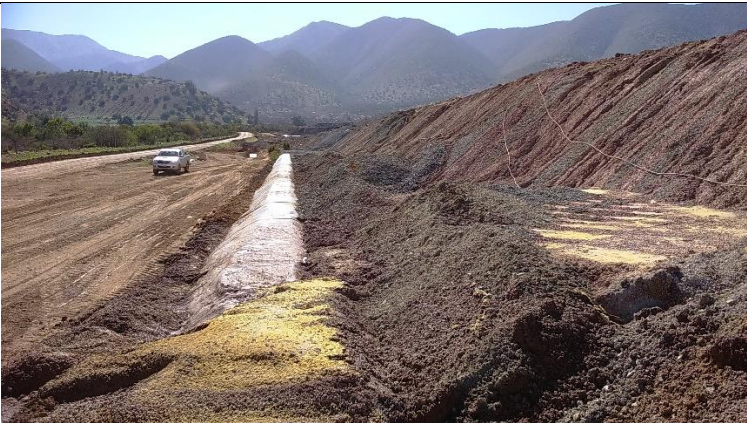
N°	Descripción	Registro fotográfico
1	Sección donde hubo sobrepaso de muro perimetral.
