SEGUNDO INFORME DE AVANCE
INCIDENTE OPERACIONAL/AMBIENTAL
AL 30 DE SEPTIEMBRE DE 2015

Minera Tres Valles

SEPTIEMBRE 2015

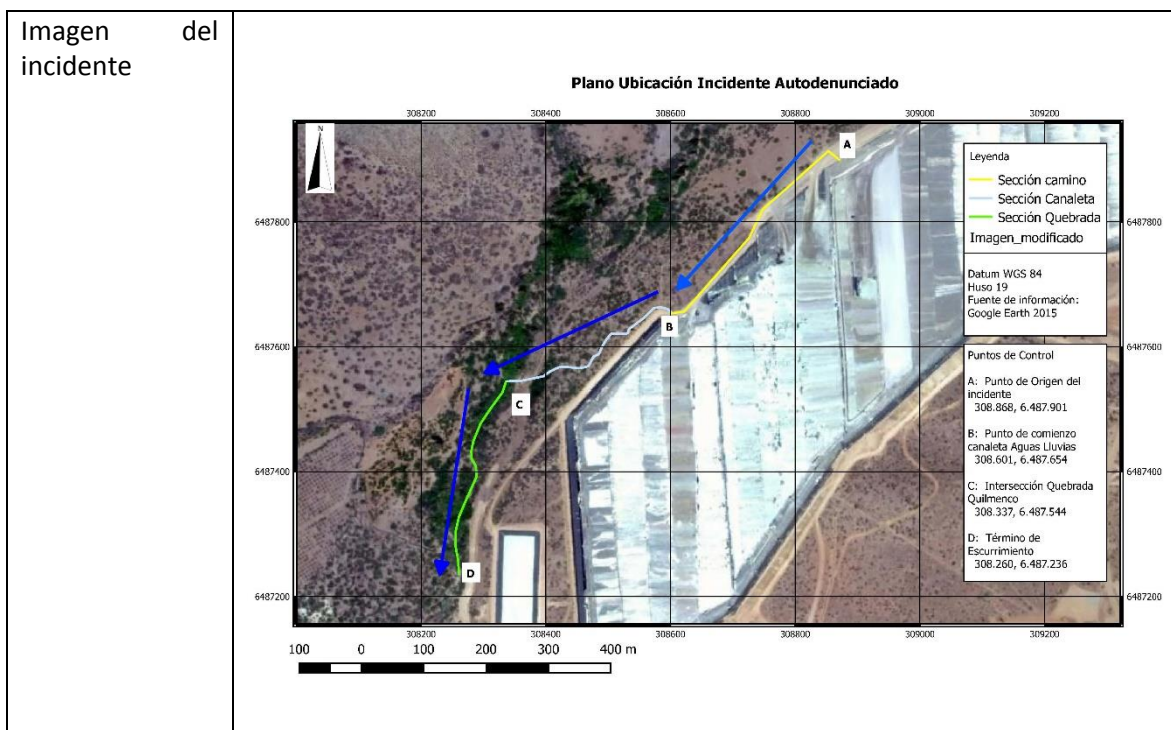
Fecha incidente	16/09/2015
Hora	19:55 hasta las 20:30
Lugar	Pila de lixiviación, sector camino de acceso a pila.
Volumen estimado	30 metros cúbicos de solución. Respecto al material removido que será dispuesto en pila de lixiviación, se estima en 60-70 metros cúbicos.
Composición material derramado	Corresponde a solución de riego de pila de lixiviación con presencia principalmente de sulfatos y ácido sulfúrico en concentración aproximada de 2 gr/lit., la cual en su trayecto arrastro tierra.
Relato	<p>Debido al terremoto se produce deslizamiento de material en zona de pila de lixiviación, bloqueando el paso de la solución por la canaleta lateral. Ésta comienza a sobrepasar el nivel del muro de contención, derramándose al costado del camino por aproximadamente 200 metros (indicados en color azul). Posteriormente, parte de la solución del camino comienza a escurrir por canaleta de aguas lluvias que conduce a quebrada Quilmenco por aproximadamente 1000 metros.</p> <p>A los pocos minutos del terremoto, en la inspección habitual que se realiza en estos casos, se detecta este problema, ocupando maquinaria y personal se pudo contener a las 20:30 horas del mismo día. Dada la crisis generada a nivel local, se decidió esperar hasta el día siguiente para hacer las evaluaciones.</p> <p>Al día siguiente se inician las labores de limpieza del lodo, comenzando desde el camino y canaleta de aguas lluvias.</p>

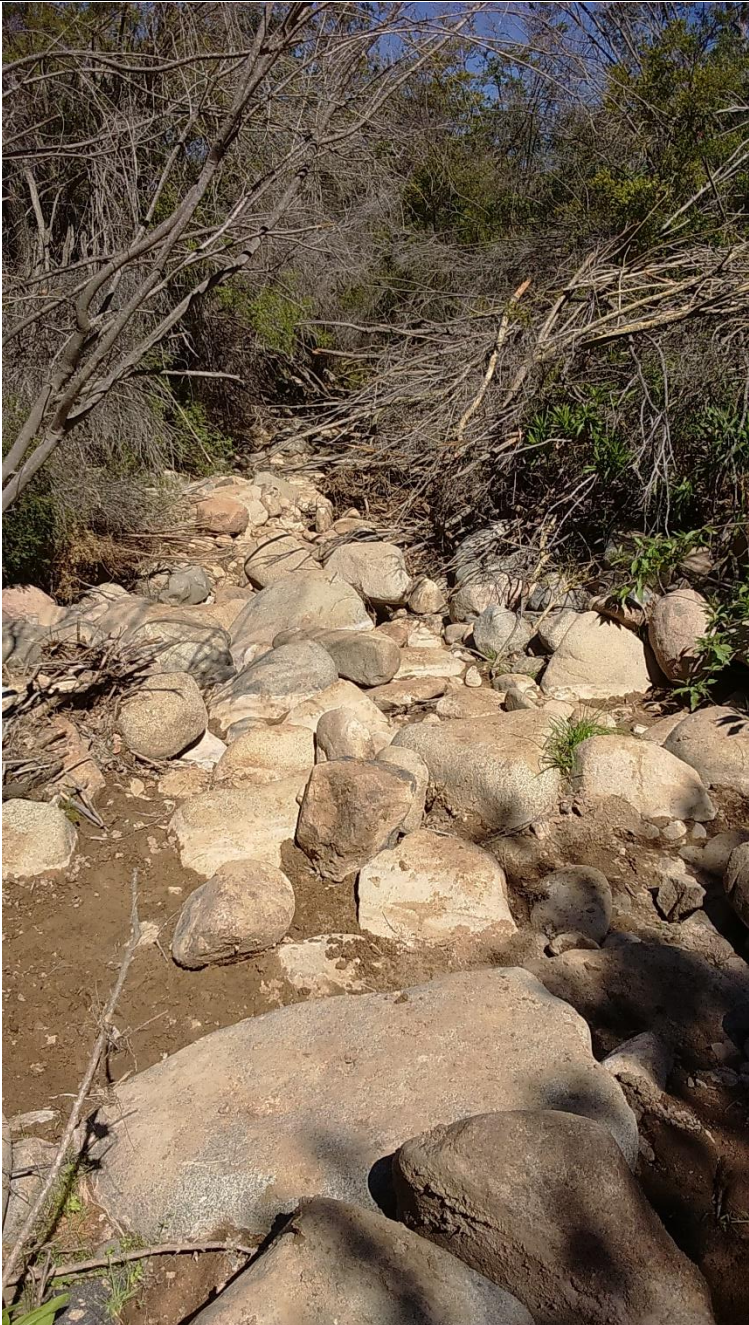
N°	Descripción	Registro fotográfico
3	Tramo Quebrada Quilmenco (330 metros)

Tramo	Avance	Acción
Pila-Camino Lateral pila (270 metros, color amarillo en cartografía)	Se ha realizado limpieza con maquinaria y personal, principalmente en muro. Se reporta un avance del 95%	Los trabajos actuales consisten en detalles de limpieza, revisión de áreas.
Tramo Canaleta aguas lluvias-Quebrada Quilmenco (400 metros)	Se terminó el proceso de limpieza (100%).	Se hará revisión en seco para ver si quedó algún remanente.
Tramo Quebrada Quilmenco (330 metros)	Se ha limpiado aproximadamente 230 metros, además de instalación de bypass de aguas y elaboración de piscinas de decantación. Se reporta un avance del 70%.	Se comenzó la etapa de retiro de lodo, secado, retiro y disposición en pila de lixiviación.
