TERCER INFORME Y FINAL
INCIDENTE OPERACIONAL/AMBIENTAL
AL 07 DE OCTUBRE DE 2015

Minera Tres Valles

OCTUBRE 2015

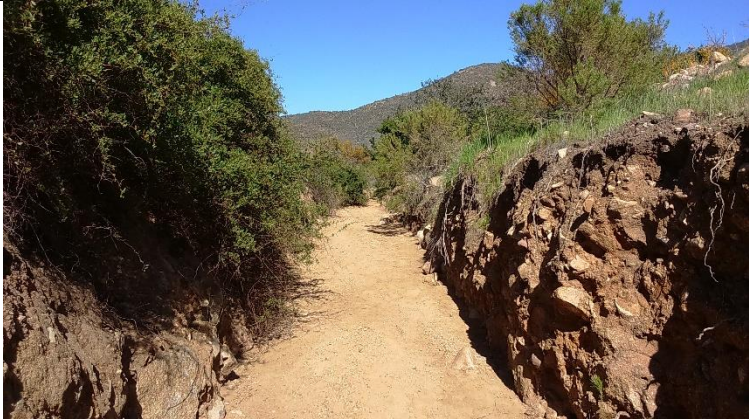
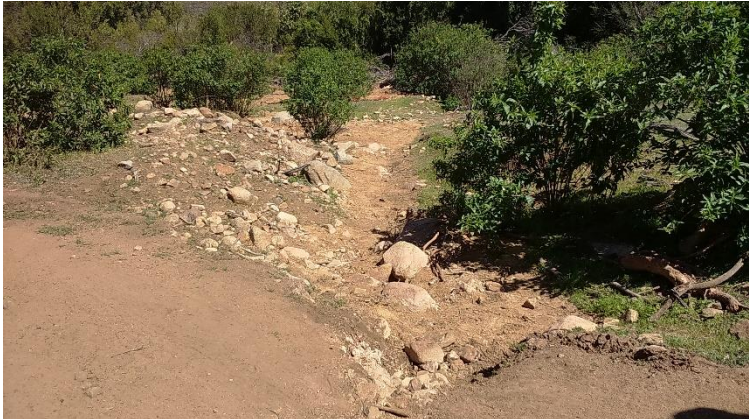
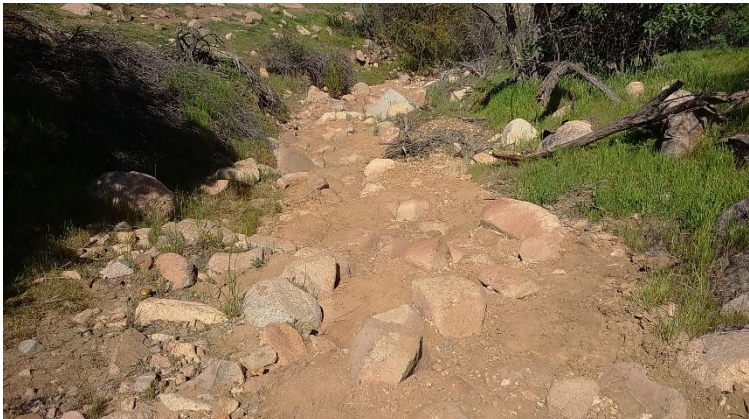
2	Tramo Canaleta aguas lluvias-Quebrada Quilmenco (400 metros)

Tramo	Avance	Acción
Pila-Camino Lateral pila (270 metros, color amarillo en cartografía)	Se ha realizado limpieza con maquinaria y personal, principalmente en muro. Se reporta un avance del 100%	No tiene acciones posteriores.
Tramo Canaleta aguas lluvias-Quebrada Quilmenco (400 metros)	Se terminó el proceso de limpieza. Se reporta un avance del 100%	No tiene acciones posteriores.
Tramo Quebrada Quilmenco (330 metros)	Se concluyeron los trabajos de limpieza en toda la sección. Se reporta un avance del 100%	Se realizará monitoreo de periodicidad semanal de calidad de agua en pozo subterráneo aguas abajo y de agua superficial en puntos superficiales C y D de cartografía, por un mes.
