ACTA DE INSPECCION AMBIENTAL

1. ANTECEDENTES		
1.1 Fecha de Inspección: 03 de Septiembre de 2015	1.2 Hora de inicio: 13:15	1.3 Hora de término: 15:40
1.4 Identificación de la actividad, proyecto o fuente fiscalizada: Aducción de Agua de Mar en Sector Junín		1.5 Fase de la actividad, proyecto o fuente fiscalizada: En operación

RCA N° 00018/2012 Aducción de Agua de Mar en Sector Junín

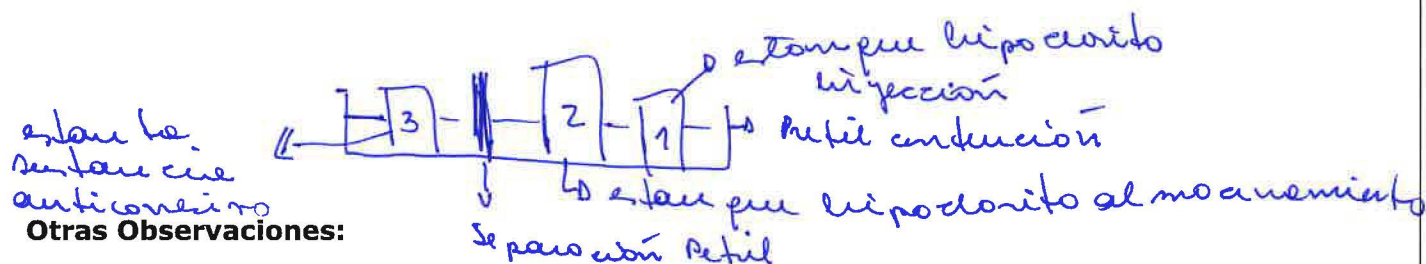
Los estanques de hipoclorito van unidos por una válvula, pero al momento de la inspección esta no se encuentra, por lo tanto el hipoclorito está siendo inyectado por medios de bins de 1m3. El anticorrosivo es inyectado para evitar la corrosión de la tubería, y el hipoclorito para evitar el fouling. Las sustancias se inyectan en forma continua a la tubería. Los estanques de las sustancias se encuentran dentro de un pretil de contención lo cuales están separados por sustancias.

Los bins de hipoclorito se encuentran al costado del sistema del pretil, dispuestos directamente sobre el suelo.
