**ORD.: N° 3872**

**MAT.:** Pronunciamiento sobre antecedente remitido por Titular respecto a la "piscina 4300"

**Iquique, 17 de diciembre de 2015**

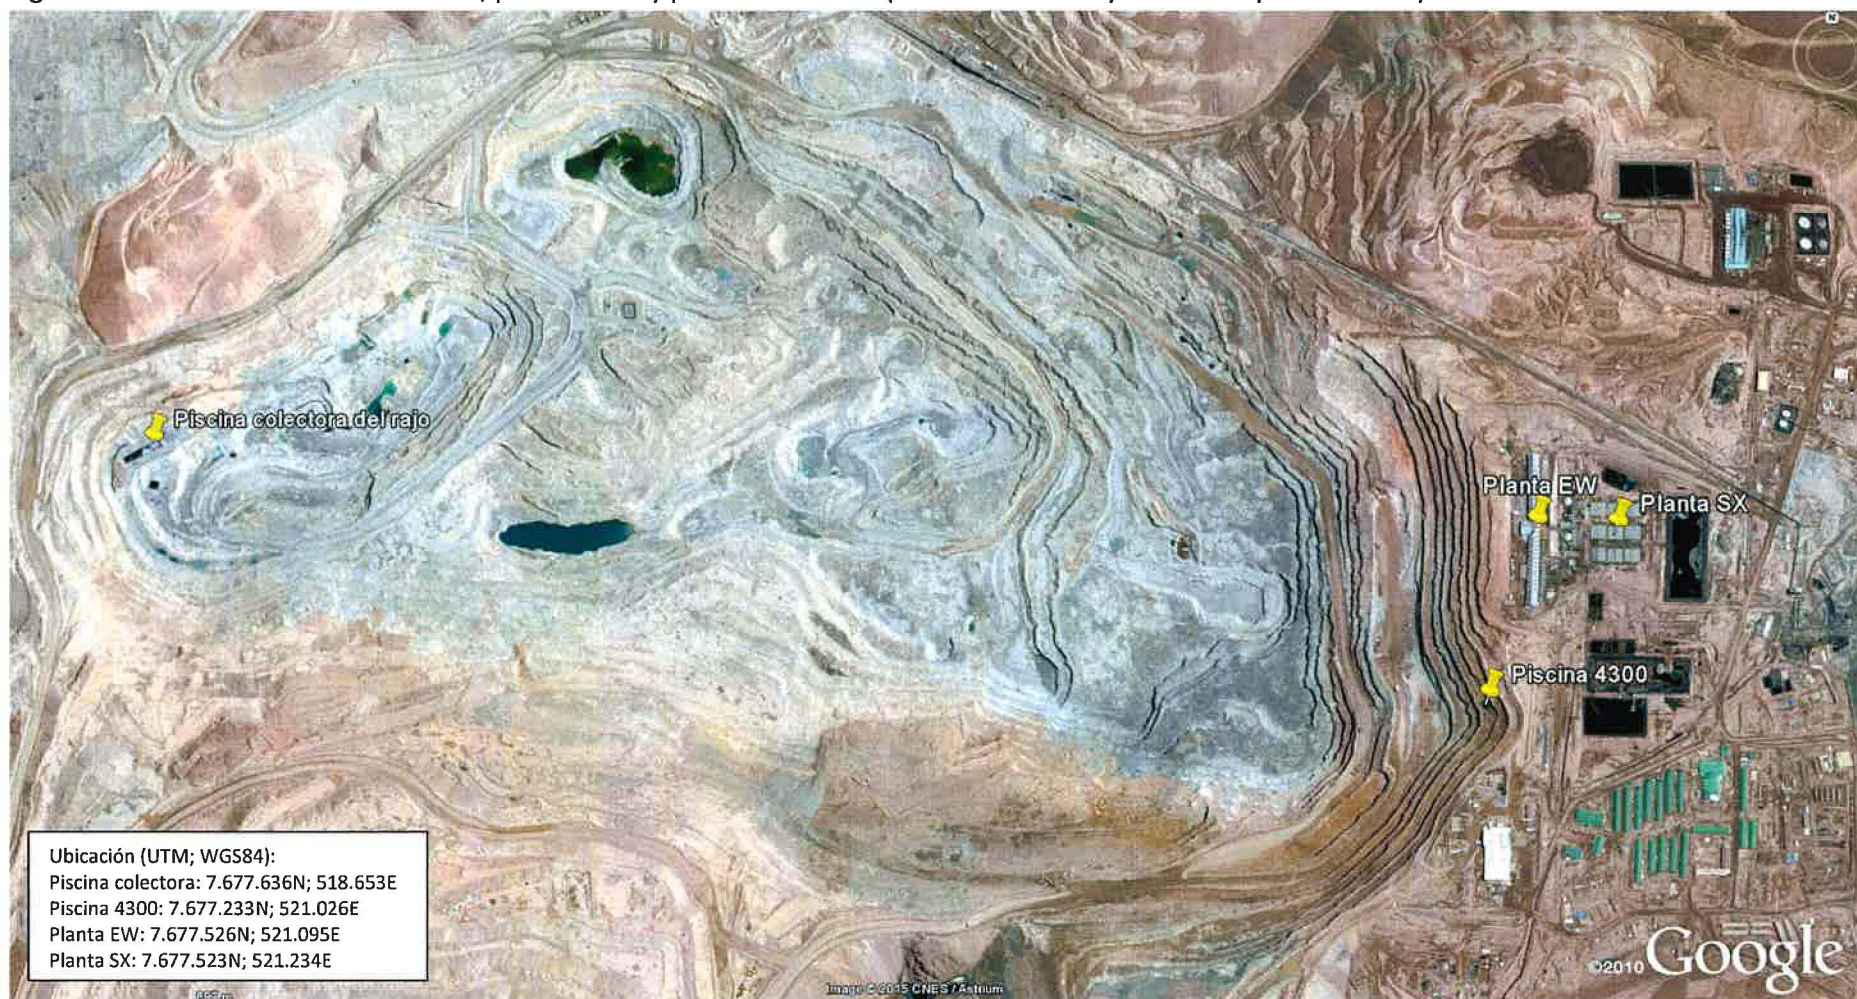
Figura 1. Ubicación de Piscina colectora, piscina 4300 y plantas de óxidos (Electroobtención y extracción por solventes)

Como se puede observar, y de acuerdo a lo subrayado, existirían 2 tipos de piscinas, la Piscina colectora del rajo (fija) y las Piscinas de desagüe fondo rajo (móviles); estas últimas se encontrarían bajo la cota 4030. Sin embargo, el titular indica respecto de la “piscina 4300” que “sirve para el propósito de recolectar y almacenar temporalmente los afloramientos de agua en el banco 4300 del rajo”. Considerando la ubicación de ésta (Figura 1), no estaría en la cota considerada como fondo de rajo y, además, analizando las imágenes satelitales enviadas por el titular (Google Earth), se puede visualizar que la piscina se encuentra en el sector este del rajo, muy distante al sector de la contingencia que originó el nuevo sistema de desagüe (sector oeste del rajo).

En definitiva, SERNAGEOMIN no podría asegurar que la “piscina 4300” forma parte del actual Sistema de desagüe del rajo, por lo señalado previamente, y sugiere a Ud., solicitar mayor información y detalle respecto de las filtraciones que podrían generarse en el sector de la Planta de óxidos (EW y SX).
