Informe de Actividades en Terreno

| ITEMA / TERRENO | Fiscalización realizada para la Superintendencia de Medio Ambiente "Proyecto de Desarrollo Integral, Minera Los Pelambres", Región de Coquimbo. |
| <p>El presente informe de terreno corresponde a la fiscalización realizada para la Superintendencia de Medio Ambiente según lo establecido en la RCA N° 265/2009:</p> <ul style="list-style-type: none"> - Considerando 4.5 en relación a los sitios arqueológicos con Bloques de Petroglifos y su Puesta en valor, lo que forma parte de la etapa de compensación arqueológica. - Considerando 8.13, en relación a las medidas de compensación. | |

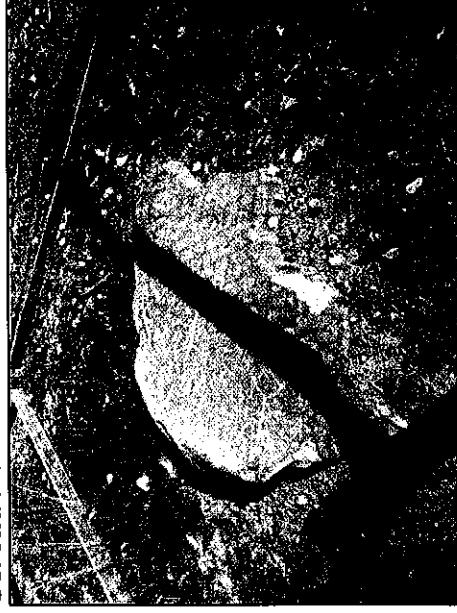
Bloque 4 – Sitio SA-04

Cercado sin señalética.

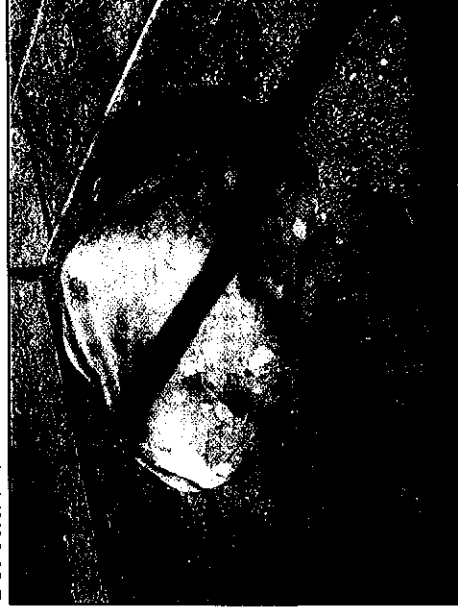
Bloque 1 – Sitio SA-08

Cercado sin señalética.

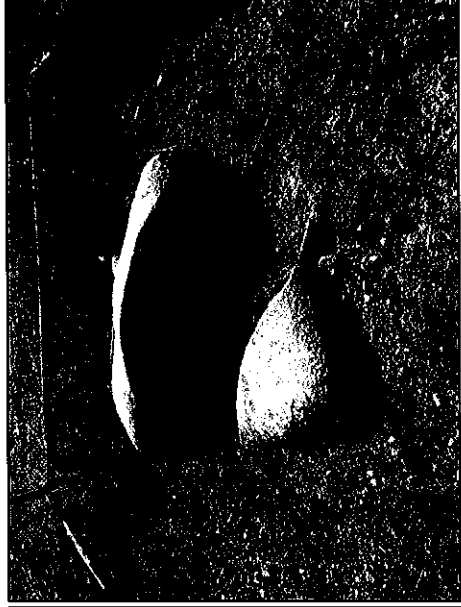
Bloque 1 – Sitio SA-53
Cercado sin señalética.

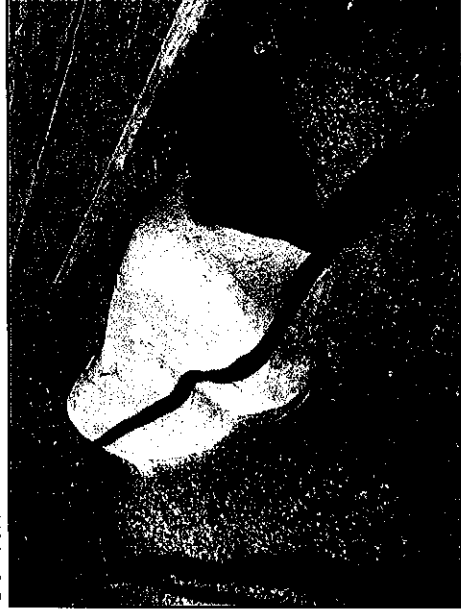
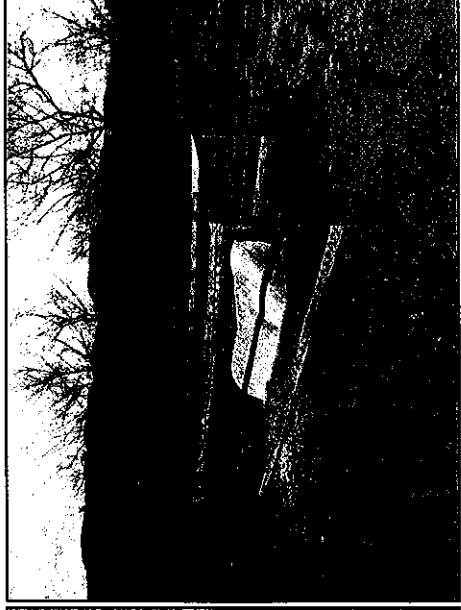
Bloque 1 – Sitio SA-52
Cercado sin señalética.

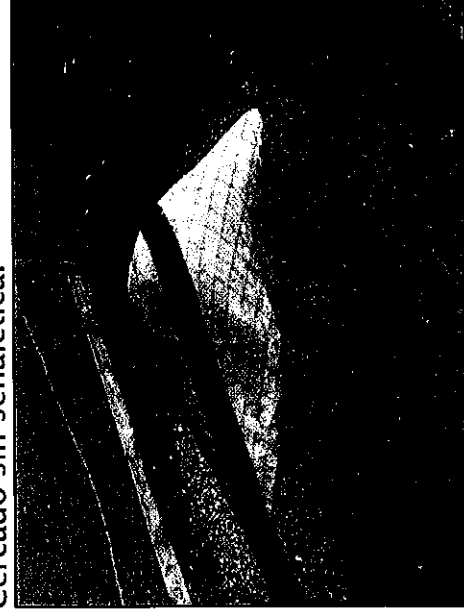
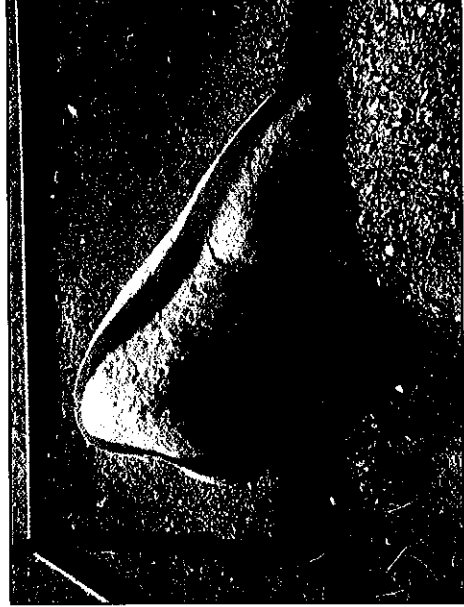
Bloque 1 – Sitio SA-70 Cercado sin señalética.

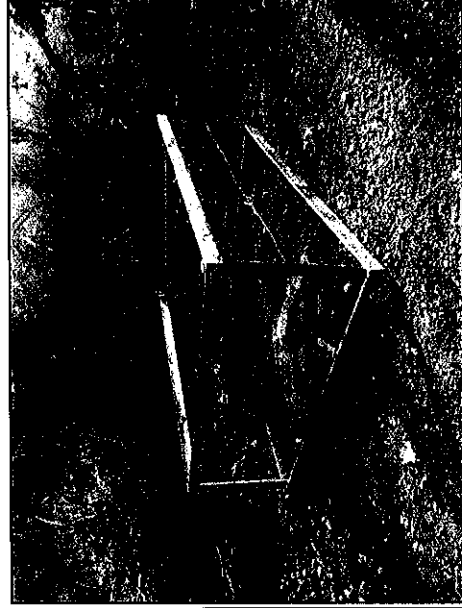
Bloque 2 – Sitio SA-05

Cercado sin señalética.

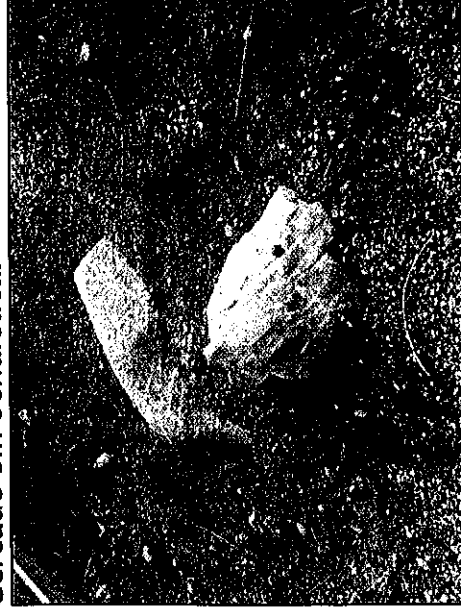
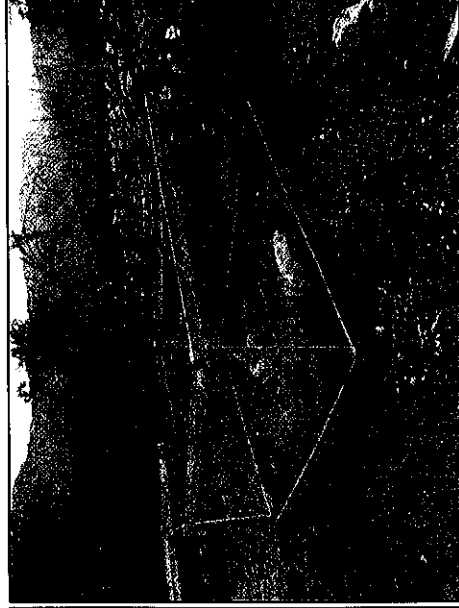
Bloque 8 – Sitio SA-05

Cercado sin señalética.

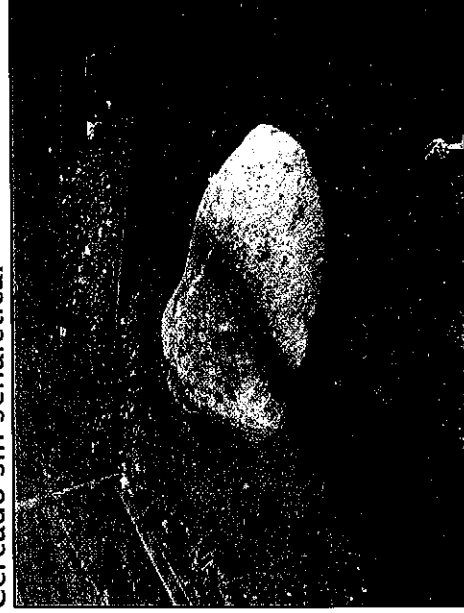
Bloque 4 – Sitio SA-05

Cercado sin señalética.

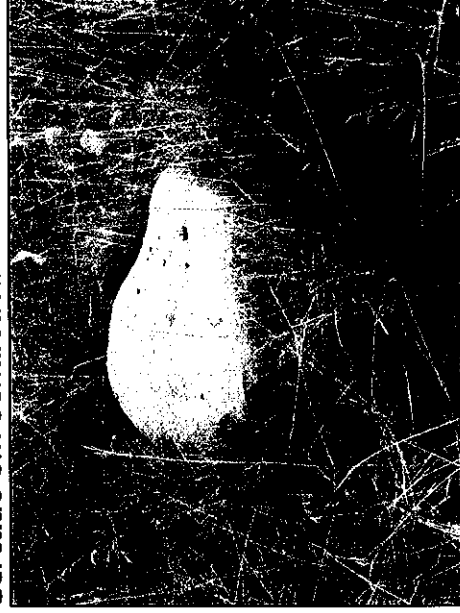
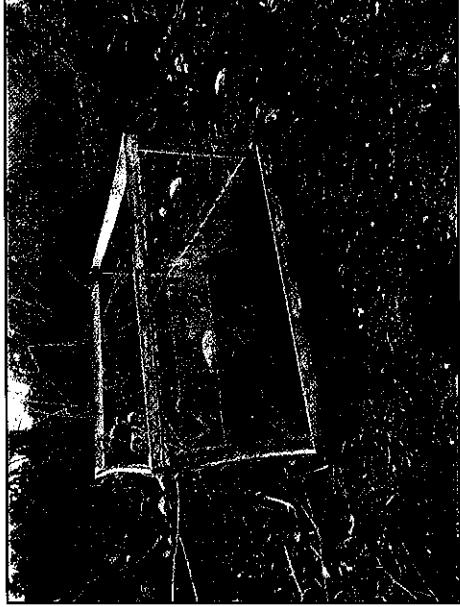
Bloque 6 – Sitio SA-05

Cercado sin señalética.

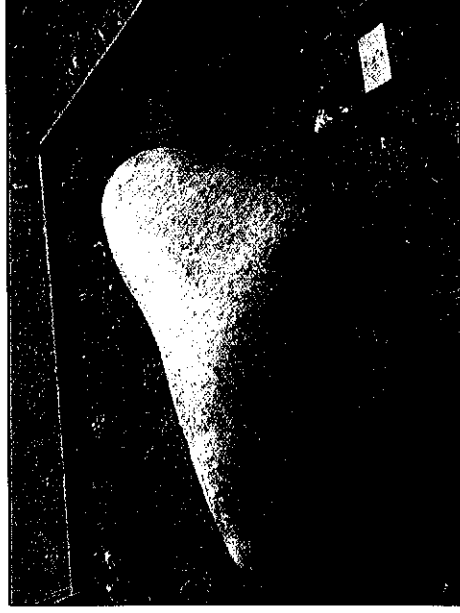
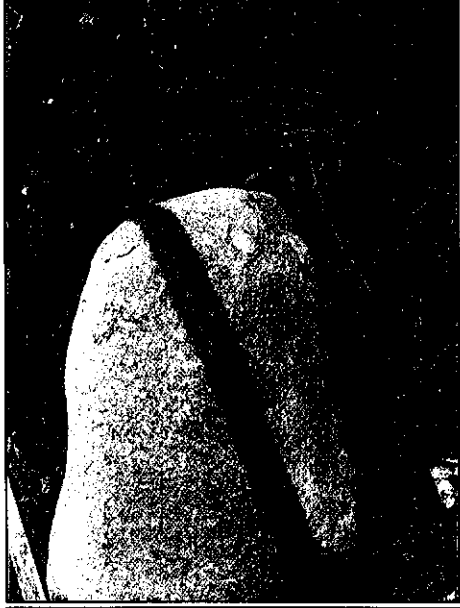
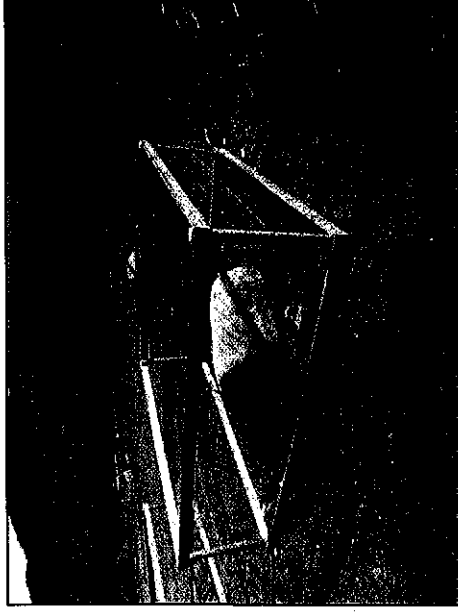
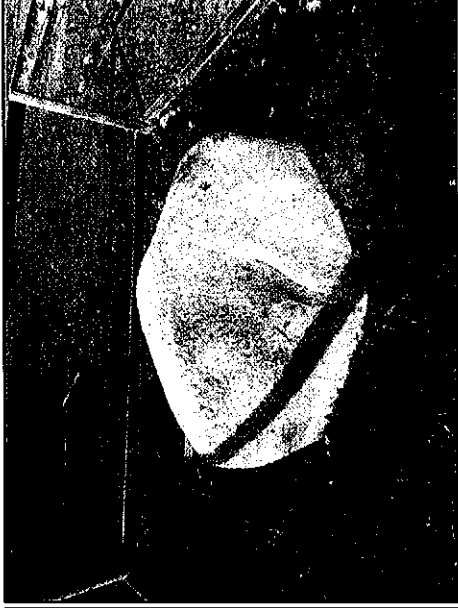
Bloque 3 – Sitio SA-05

Cercado sin señalética.

Este bloque presenta una fractura que no se encuentra consignada en los informes anteriores, al respecto será necesario consultar si el mismo presenta compromiso estructural, con el fin de que se propongan medidas de conservación y/o consolidación.

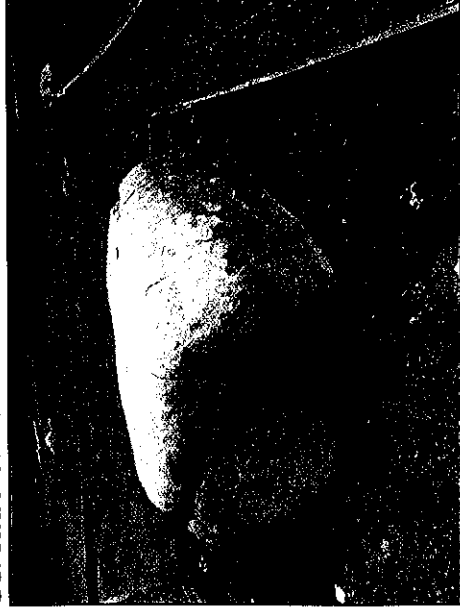
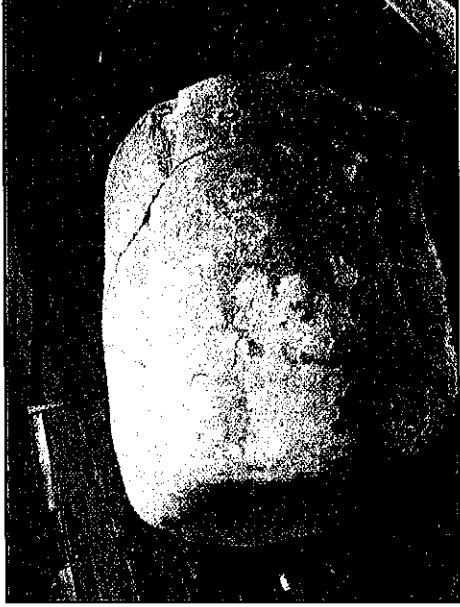
Bloque 1 – Sitio SA-05
Cercado sin señalética.

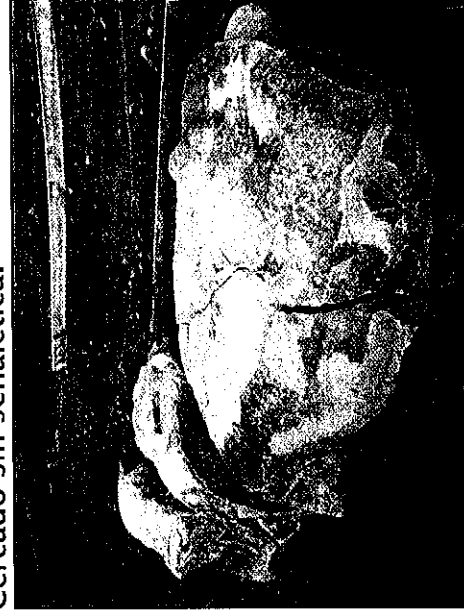
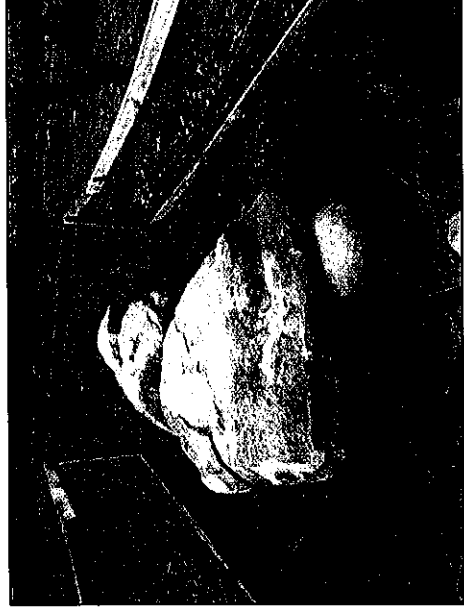
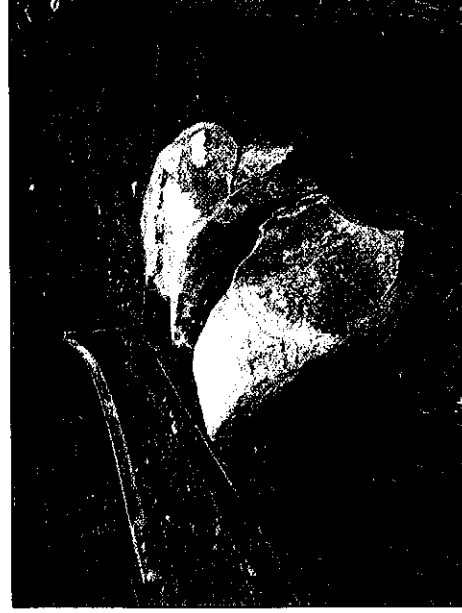
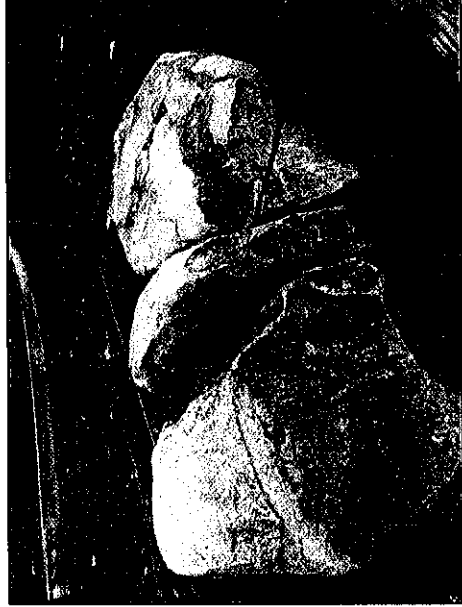
Bloque 1 – Sitio SA-07
Cercado sin señalética.

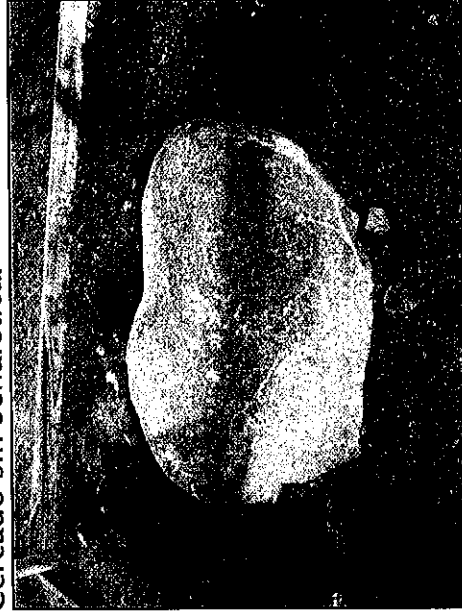
Bloque 5 – Sitio SA-05

Cercado sin señalética.

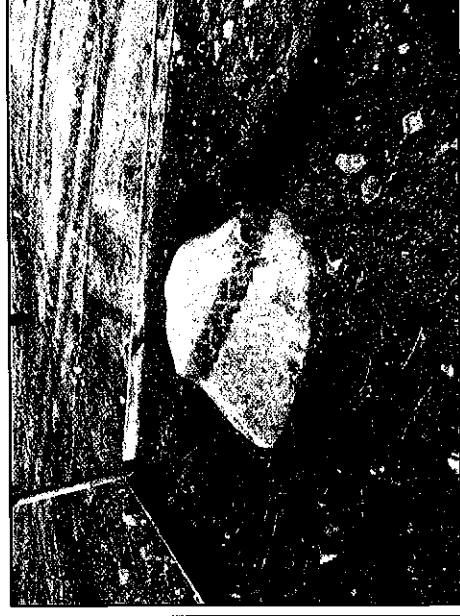
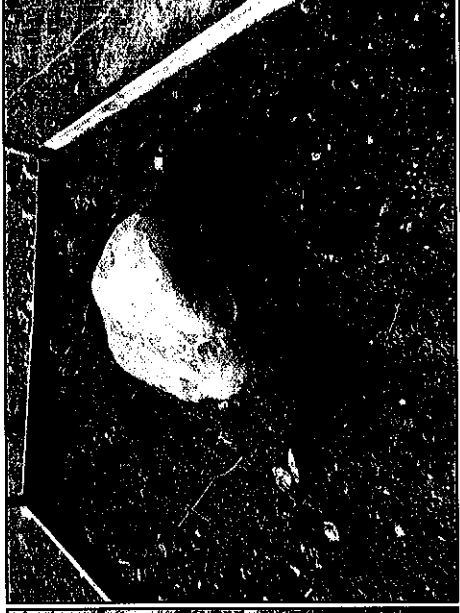
Bloque 2 – Sitio SA-07

Cercado sin señalética.

Este bloque presenta algunas fracturas en el sector sur del mismo, dichas fracturas están descritas en el informe de conservación, sin embargo en el mismo no se aclara si las mismas son provenientes del momento del traslado del bloque a su nueva localización, o si bien estaba antes de su reubicación.

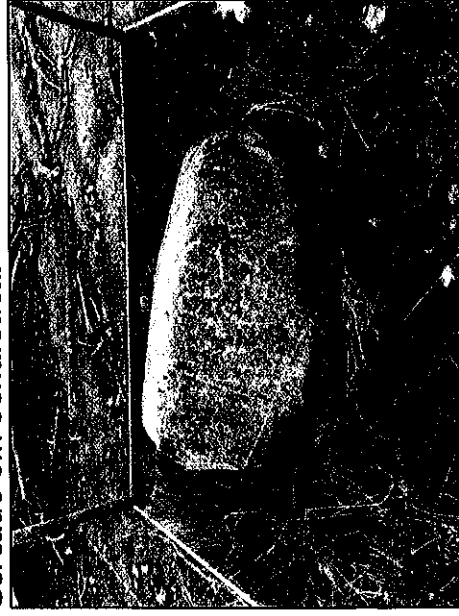
Bloque 3 – Sitio SA-07
Cercado sin señalética.

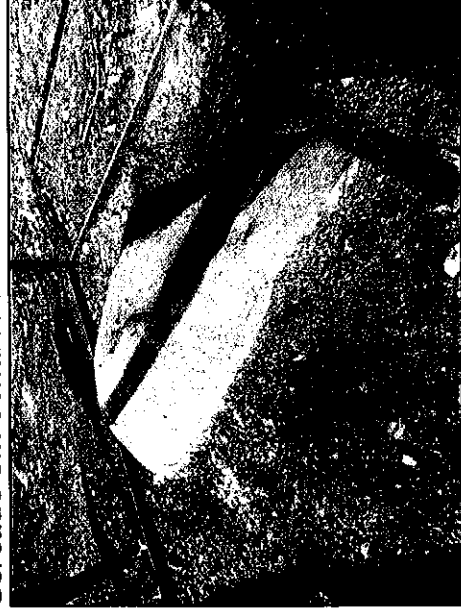
Bloque 3 – Sitio SA-04
Cercado sin señalética.

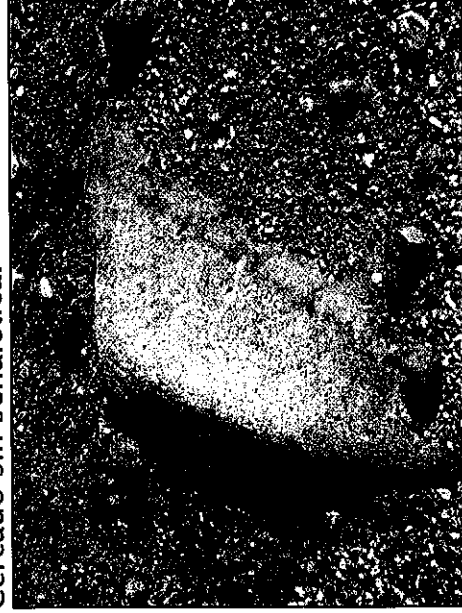
Bloque 8 – Sitio SA-04
Cercado sin señalética.

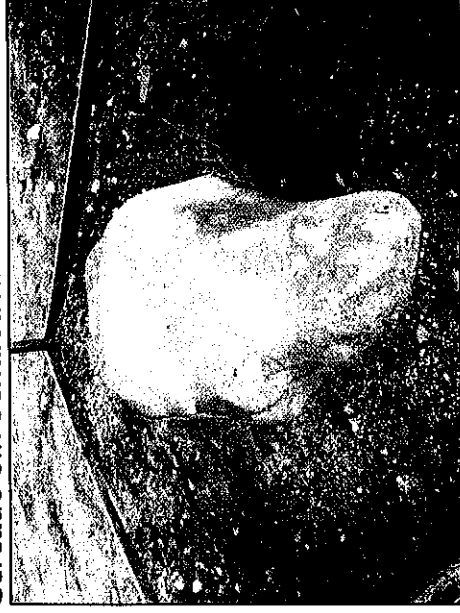
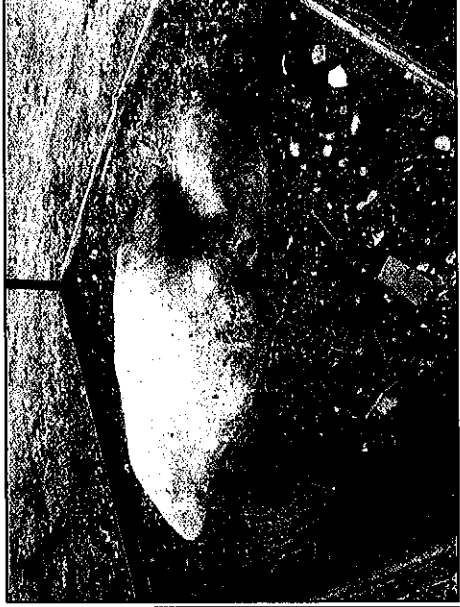
Bloque 4 – Sitio SA-04
Cercado sin señalética.

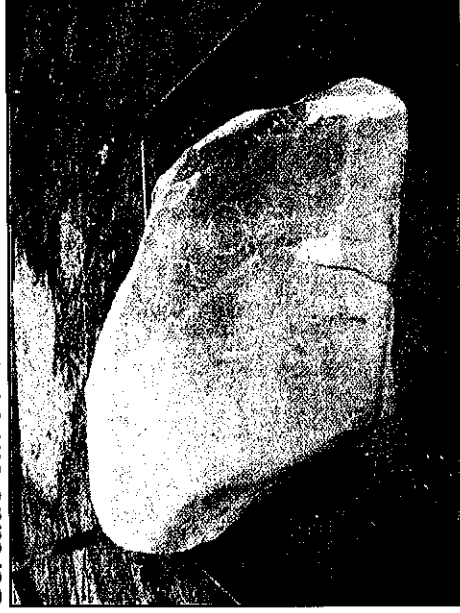
Bloque 2 - Sitio SA-04
Cercado sin señalética.

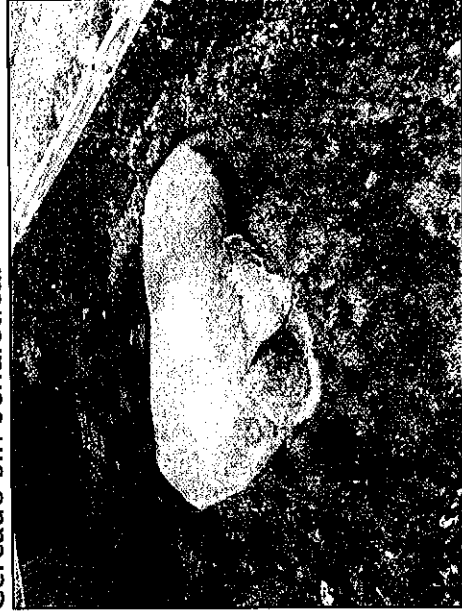
Bloque 7 – Sitio SA-04

Cercado sin señalética.
