ORD.: N° 3596

MAT.: Antecedentes solicitados en acta de inspección ambiental de fecha 28-09-2016 CMTQB.

Iquique, 14 de Noviembre de 2016

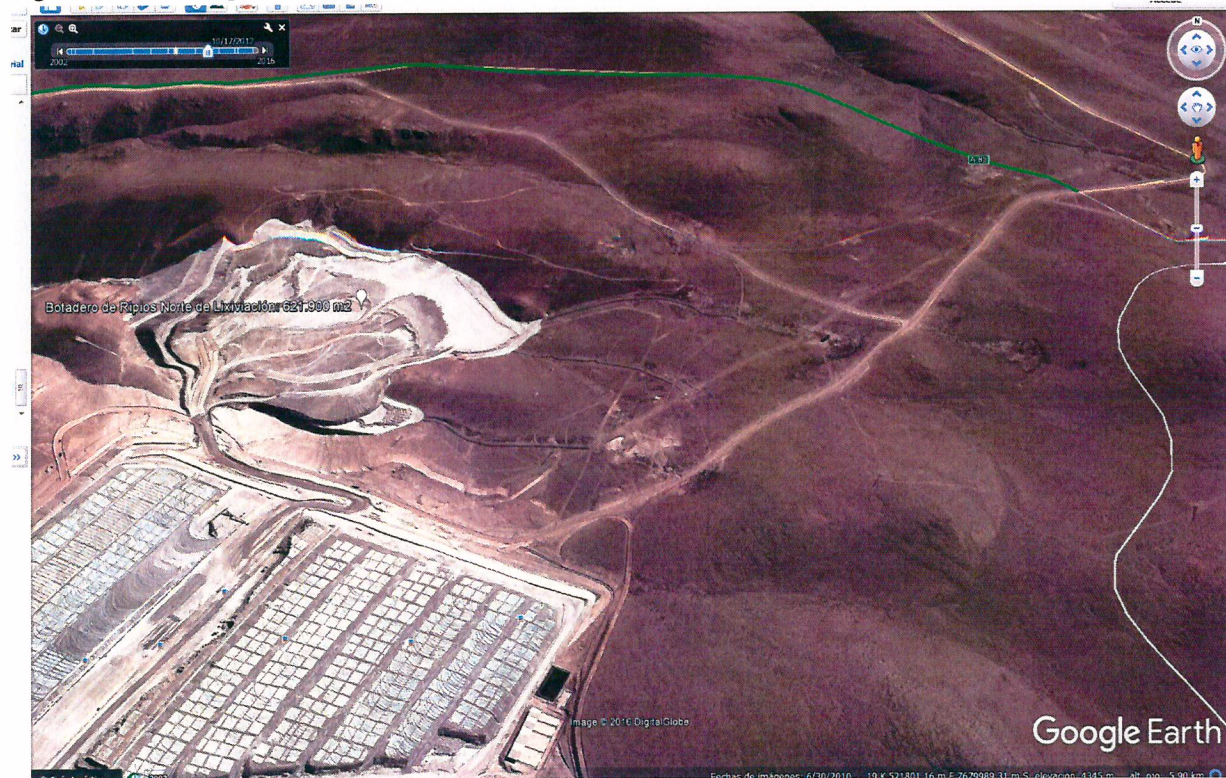
1. Respecto de la aclaración del Titular sobre la ubicación del canal de contorno para el botadero de rípios norte (asociado a la RCA 59/98), el que indica se encuentra construido al oriente del actual botadero, mencionar que su construcción sólo puede visualizarse por medio de imágenes de Google Earth a partir de septiembre de 2013 (ver figuras 1 y 2), sin embargo la existencia del botadero se evidencia desde el año 2003 (ver figura 3).

Además indicar que técnicamente el objetivo de un canal de contorno es contener las posibles escorrentías que puedan originarse en el botadero y que caen por gravedad, por lo que estos se ubican en la base de los mismos (atendiendo la topografía del área), y el mencionado canal que indica el Titular se encuentra en la parte superior del botadero (nororiente), no siendo completamente consecuente su ubicación, para el objetivo requerido.

Figura 1. Botadero rípios norte año 2012, no se visualiza el canal de contorno indicado por el Titular.

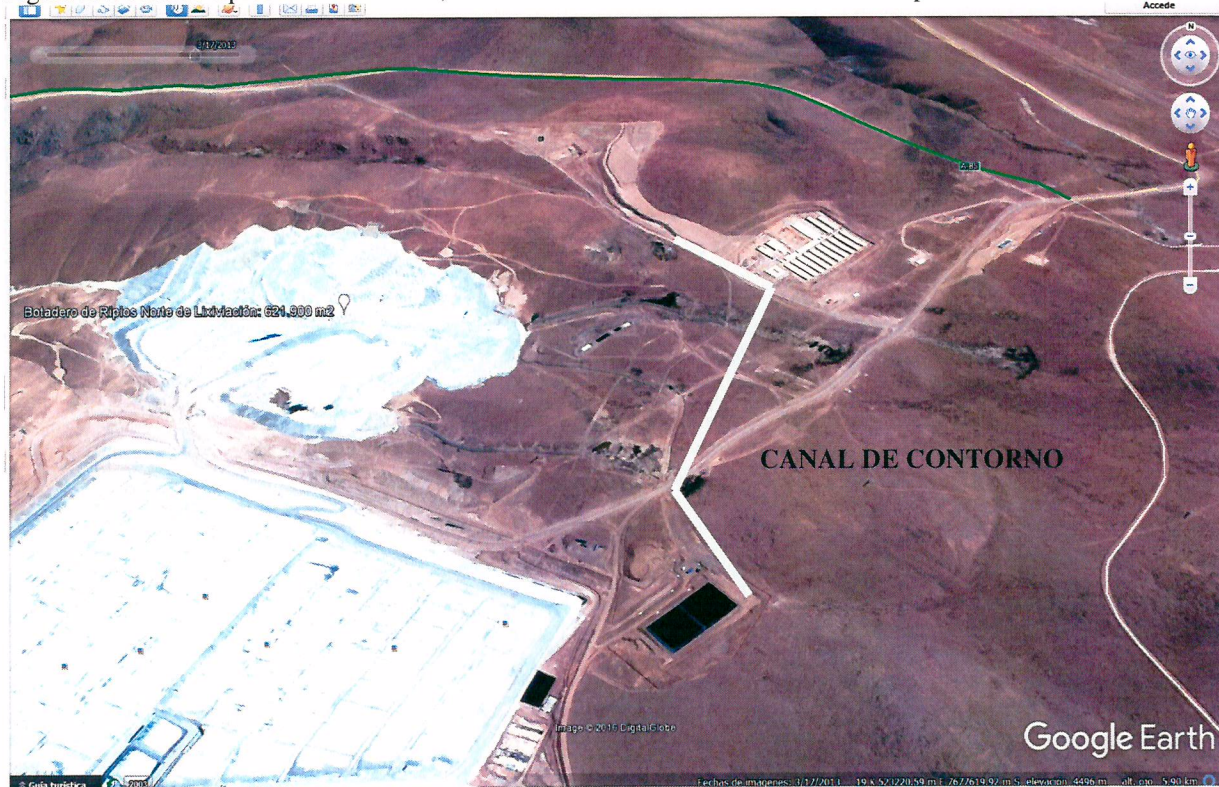
Figura 2. Botadero rípios norte año 2013, se visualiza el canal de contorno indicado por el Titular

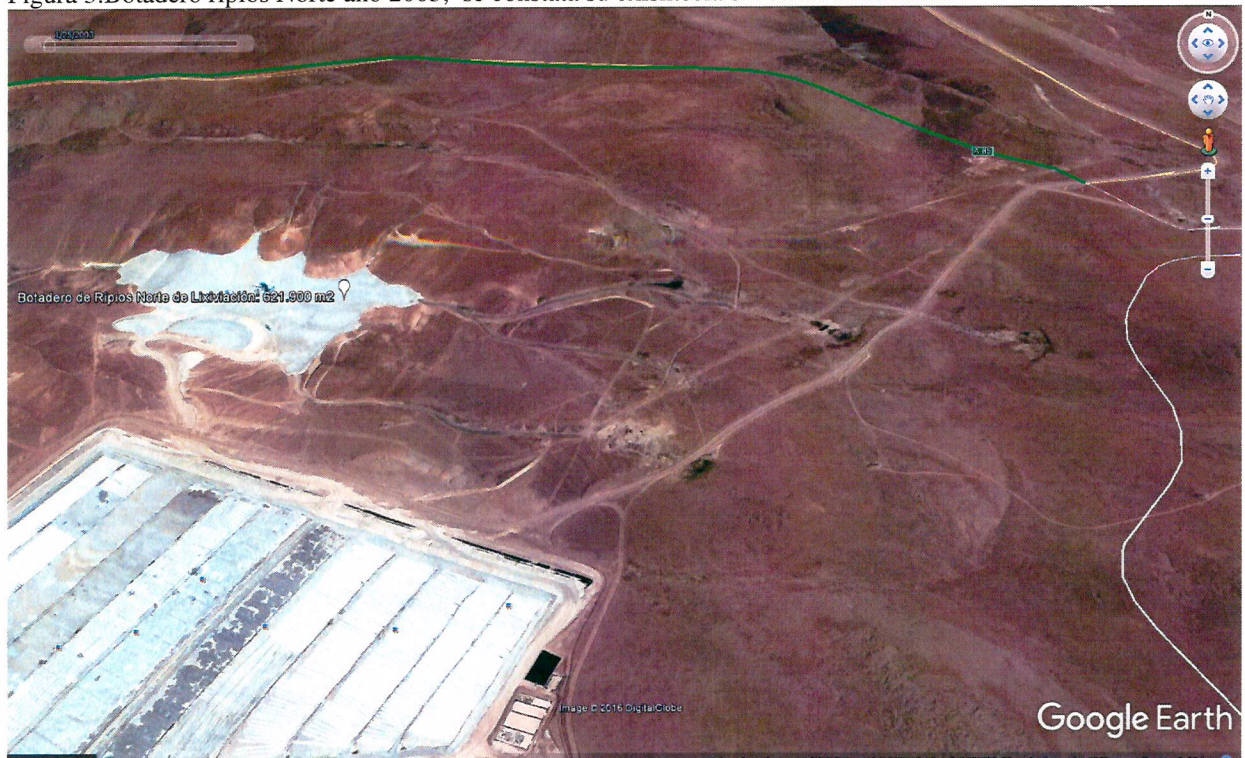
Figura 3. Botadero rípios Norte año 2003, se constata su existencia sin canal de contorno
