Informe investigación de Incidentes Ambientales

Pila Dinámica HL

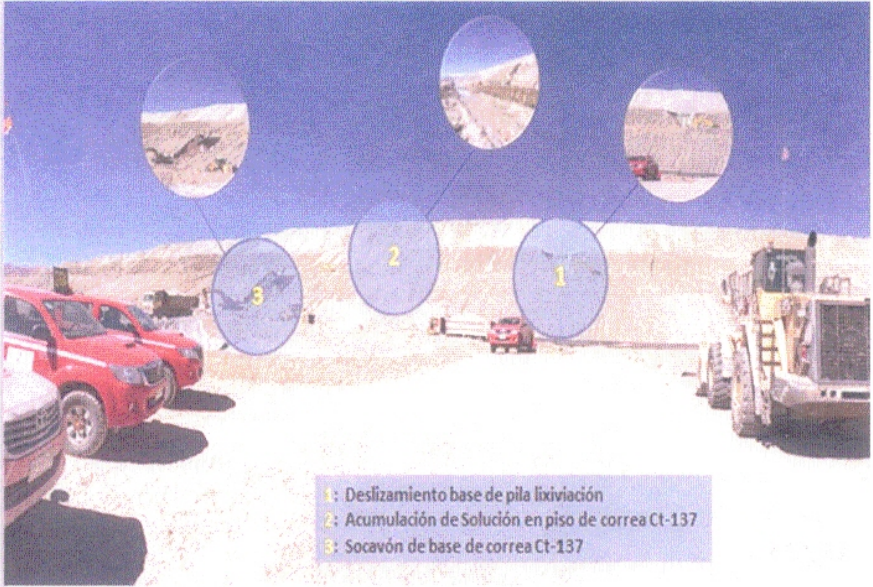
Secuencia Incidente

Afloramiento de solución en Pila Dinámica HL (Paño 28), lo que produce deslizamiento en la base de ésta, saturando la canaleta de evacuación existente en piso de correa Ct-137, produciéndose posteriormente un socavón en la base de la misma correa y consecuencialmente genera arrastre de material a canaleta de contención secundaria, obstruyéndola en un segmento y finalmente se provoca un rebose de solución a camino de servicio colindante la Pila precedentemente identificada.
