ANEXO FOTOGRÁFICO

INVERLUM

DFZ-2017-173-VII-NE-IA

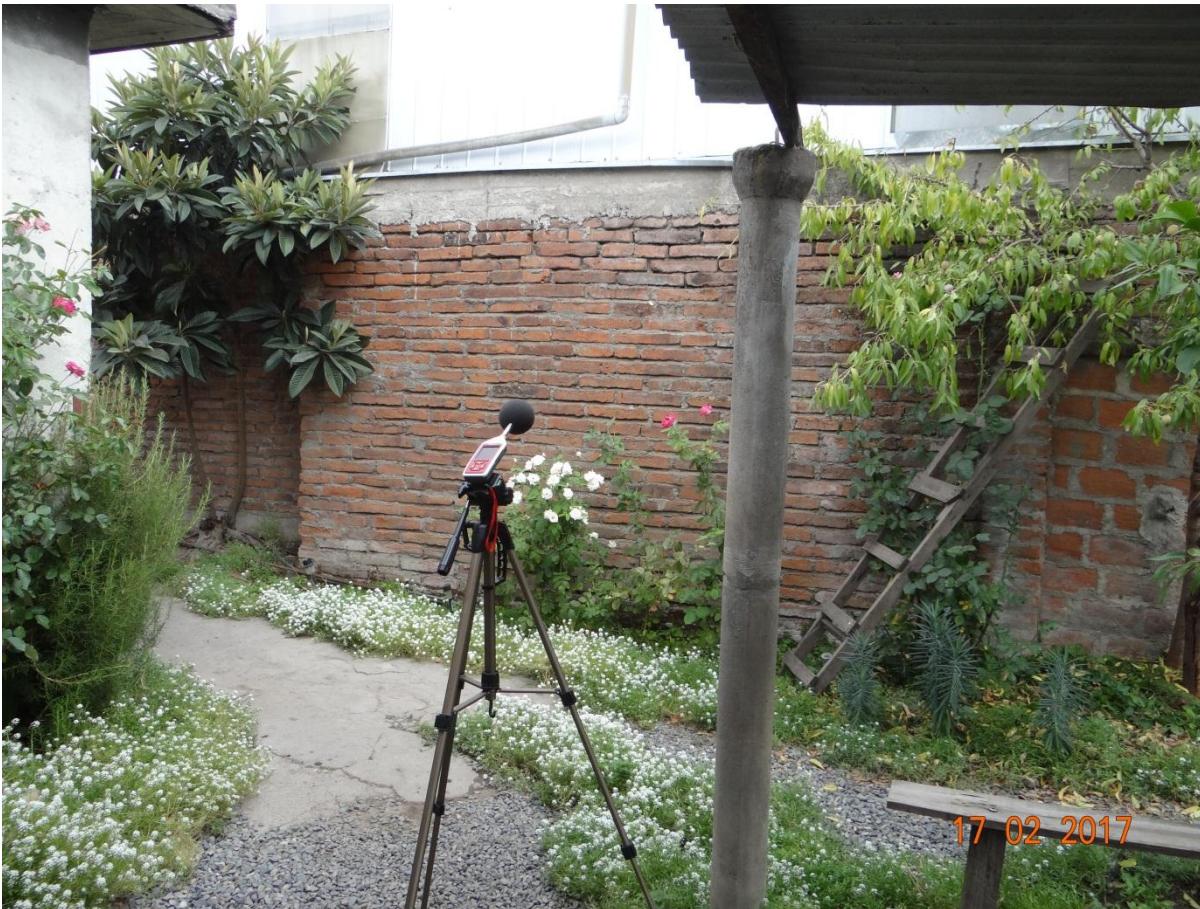
Fotografía 1

Descripción del medio de prueba: Punto de medición Inver1

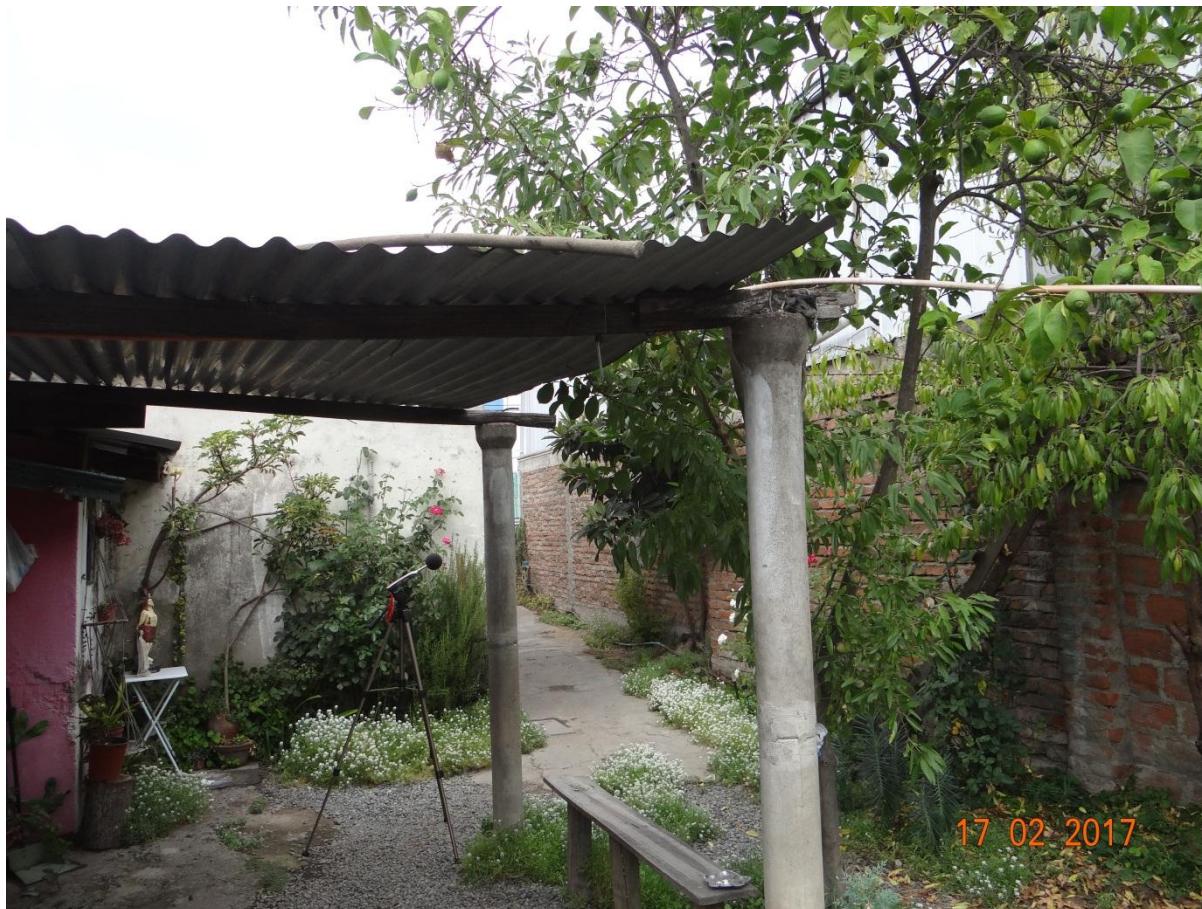
Fotografía 2

Descripción del medio de prueba: Punto de medición Inver1

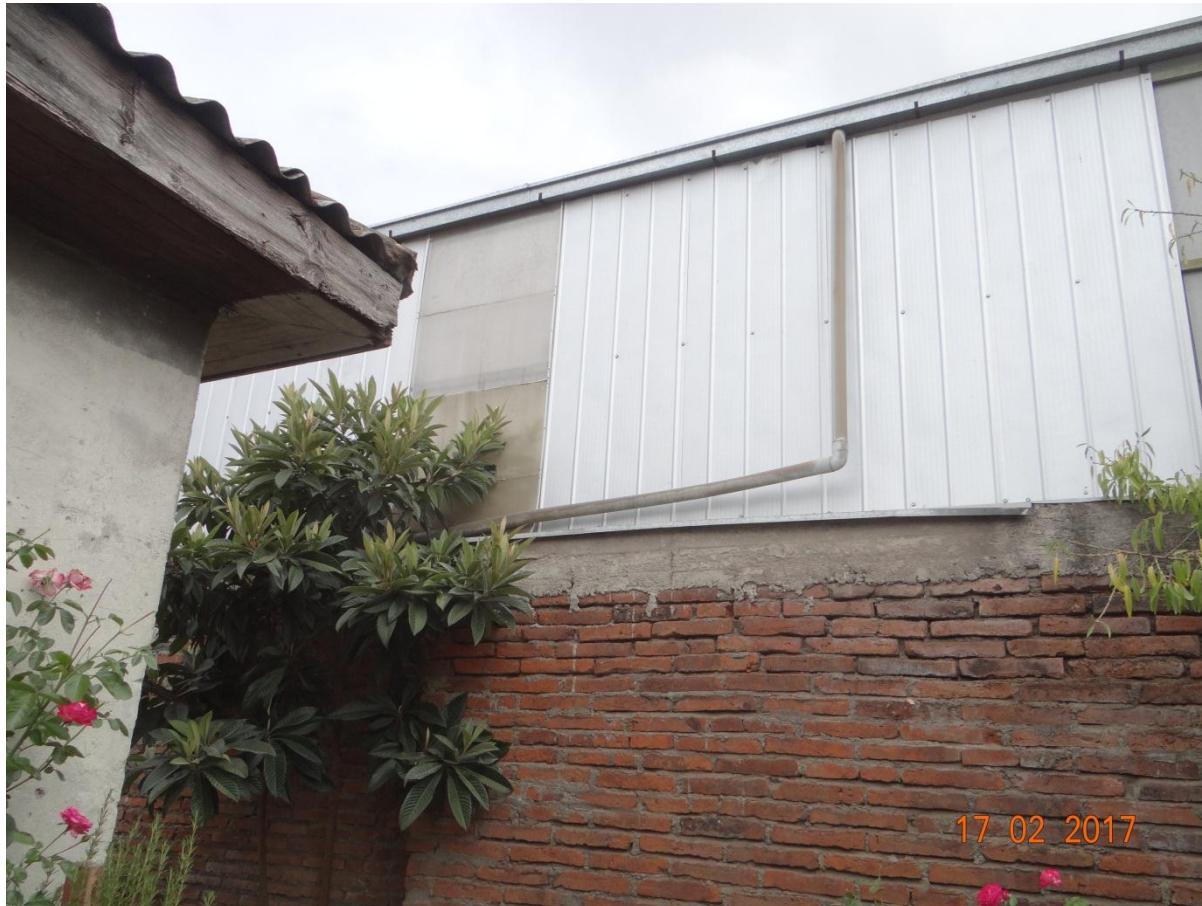
Fotografía 3

Descripción del medio de prueba: Muro proyectado en predio, en separación entre denunciado con denunciante.

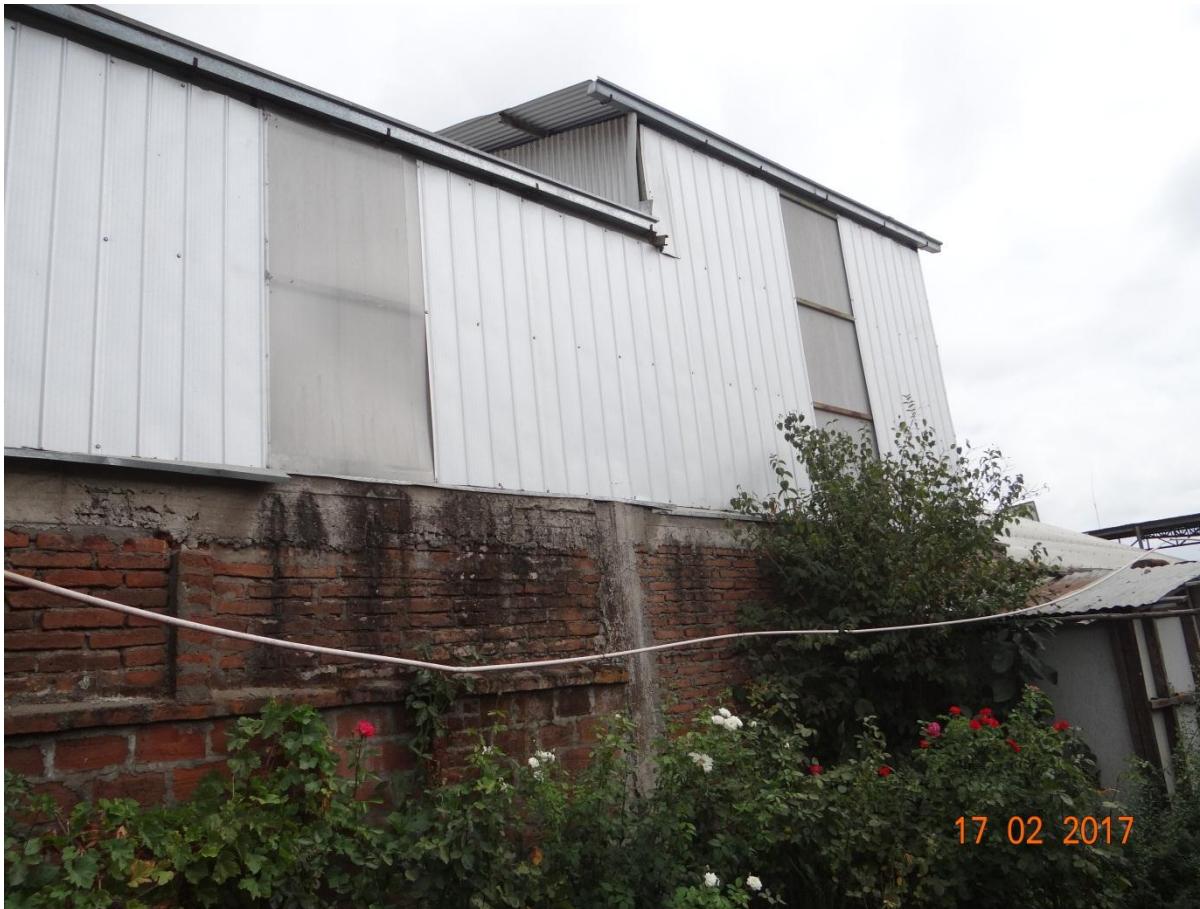
Fotografía 4

Descripción del medio de prueba: Muro proyectado en predio, en separación entre denunciado con denunciante.

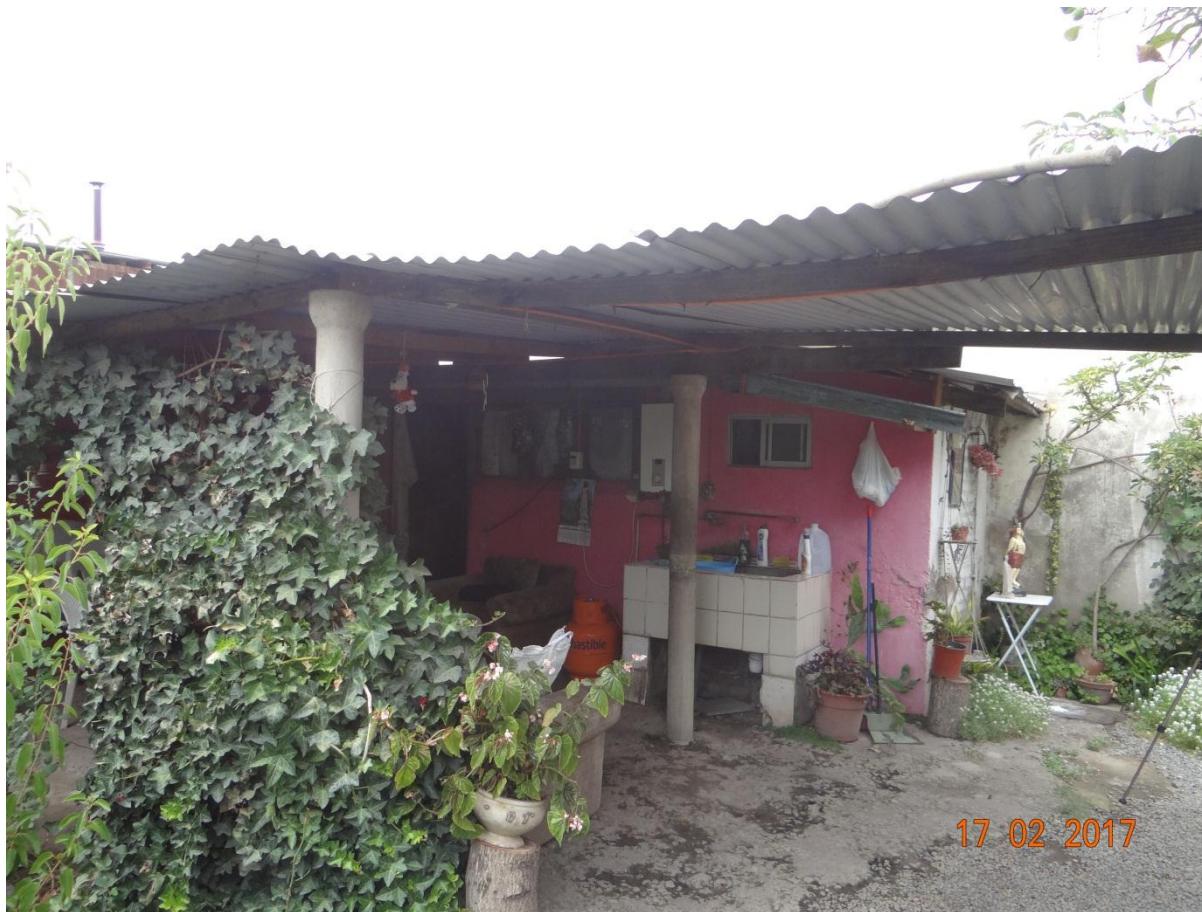
Fotografía 5

Descripción del medio de prueba: Vivienda de denunciante.

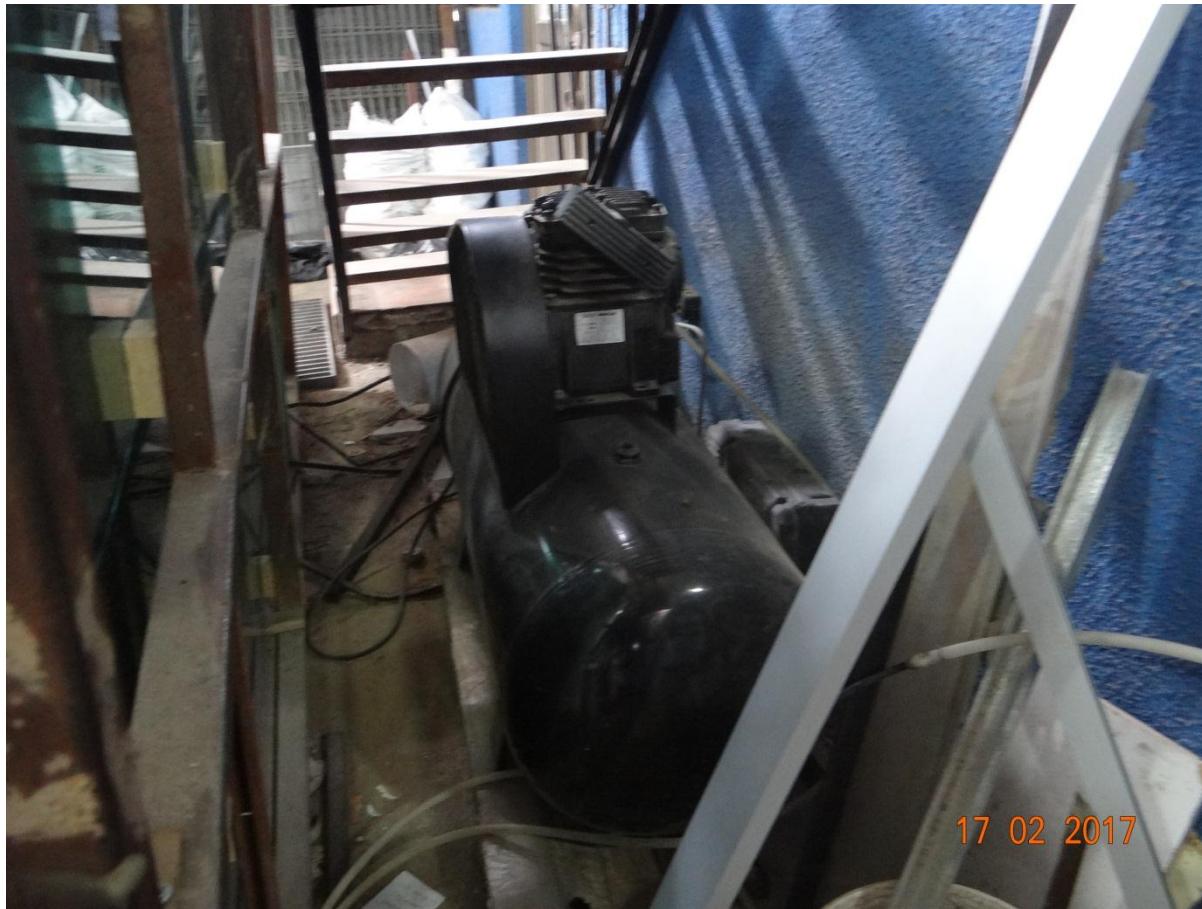
Fotografía 6

Descripción del medio de prueba: Fuente generadora de ruido, compresor Schulz CSL 15 BR.

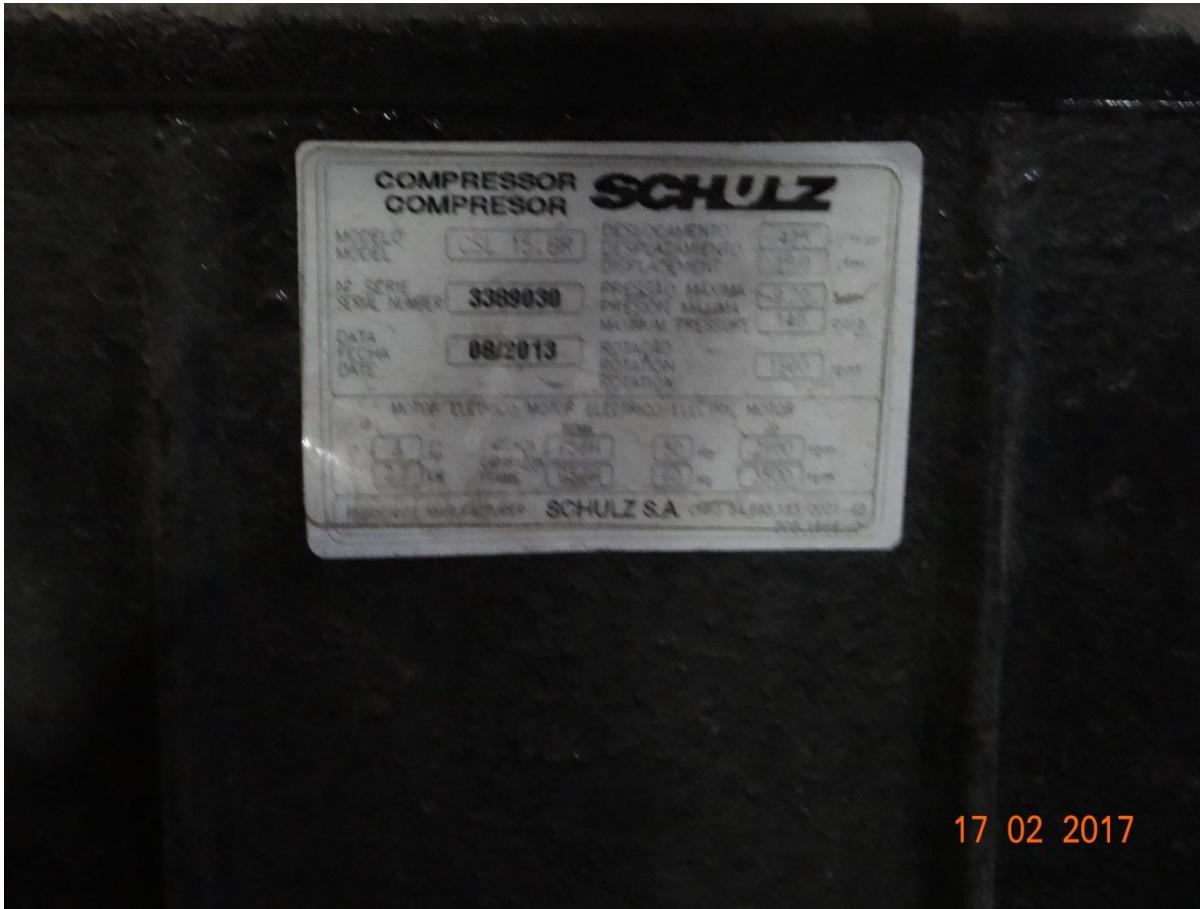
Fotografía 7	Fecha: 17-02-2017	
Coordenadas UTM DATUM WGS84 HUSO 19 H	Norte: 6075856	Este: 259992
Descripción del medio de prueba: Placa de fuente generadora de ruido, compresor Schulz CSL 15 BR.

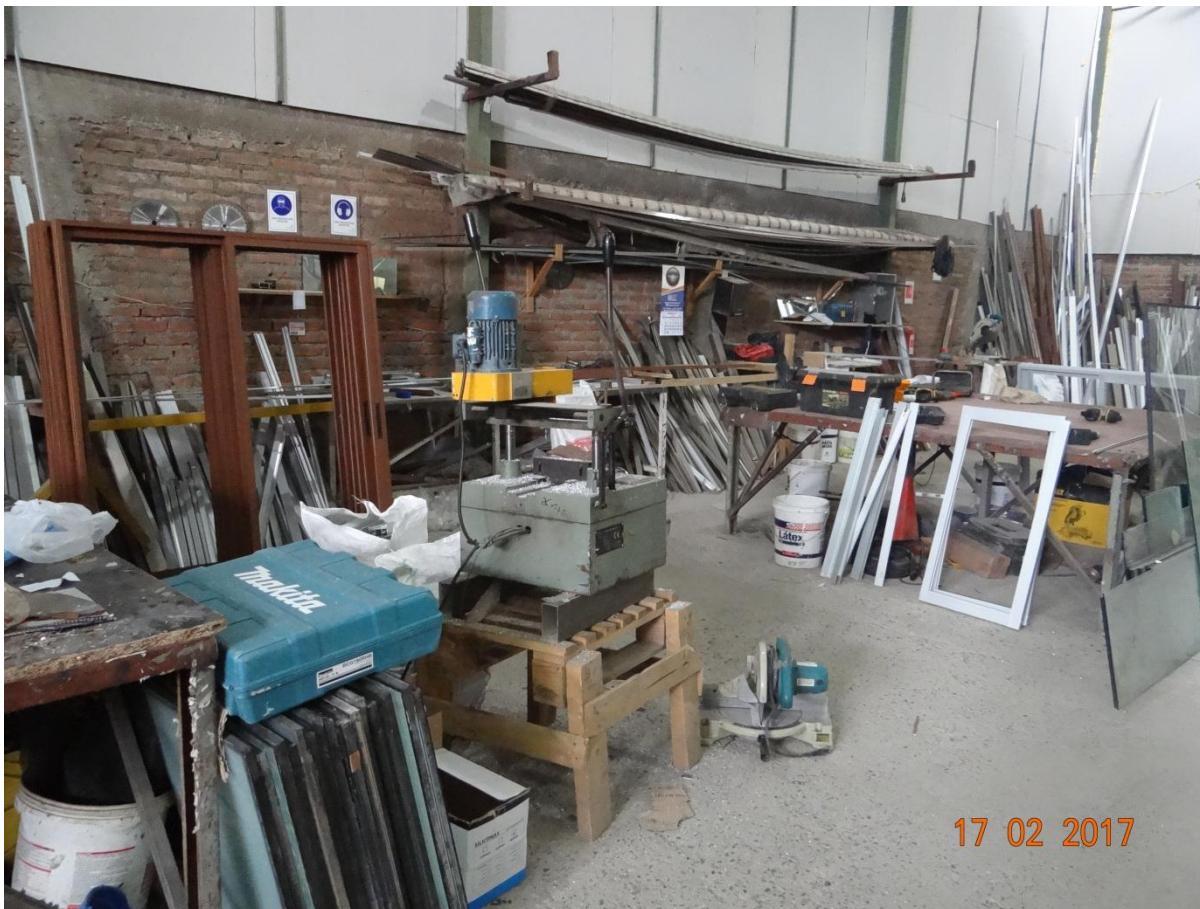
Fotografía 8

Descripción del medio de prueba: Taller Inverlum, vista general; galpón oriente, sector poniente.

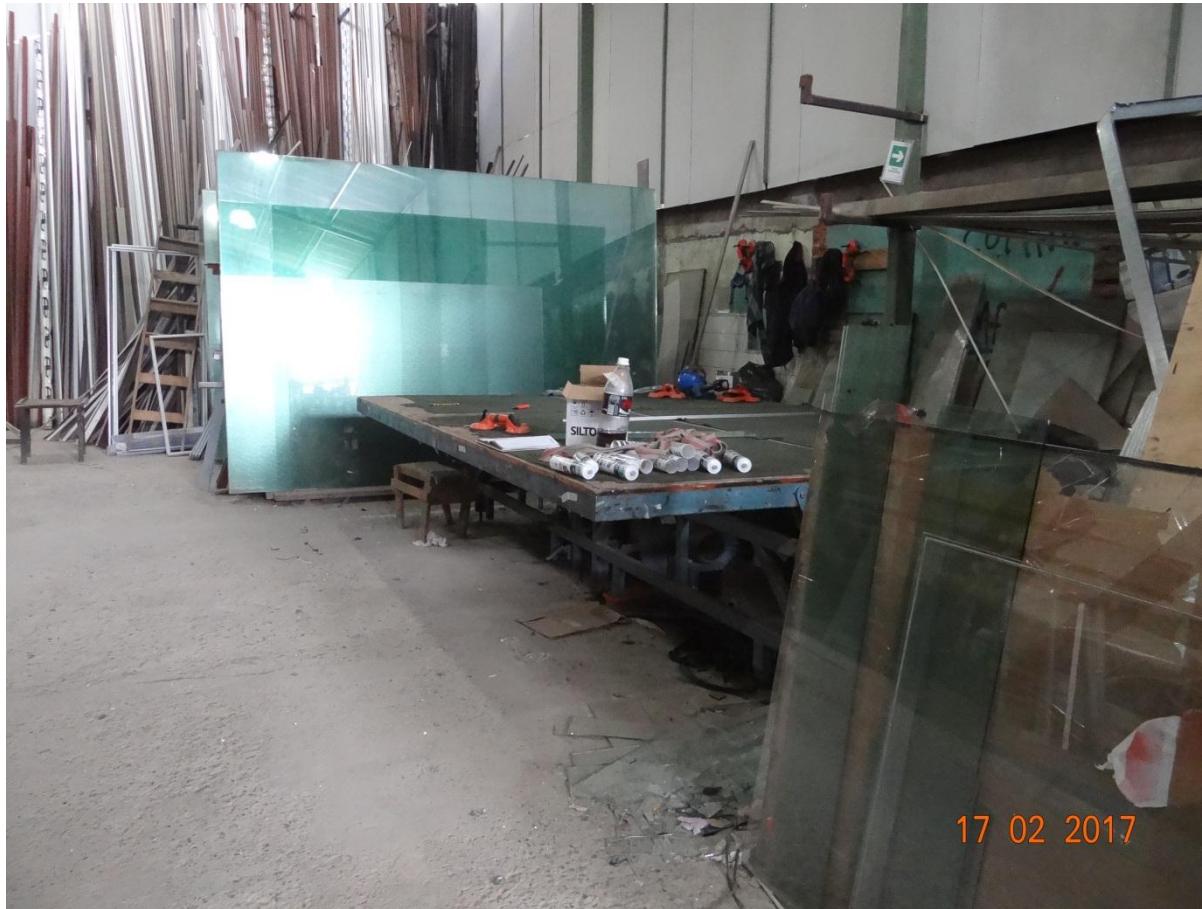
Fotografía 9

Descripción del medio de prueba: Taller Inverlum, vista general; galpón oriente, sector oriente. Mesa al centro corresponde a mesa de flotación de aire para tareas de corte de vidrio, no operativa.

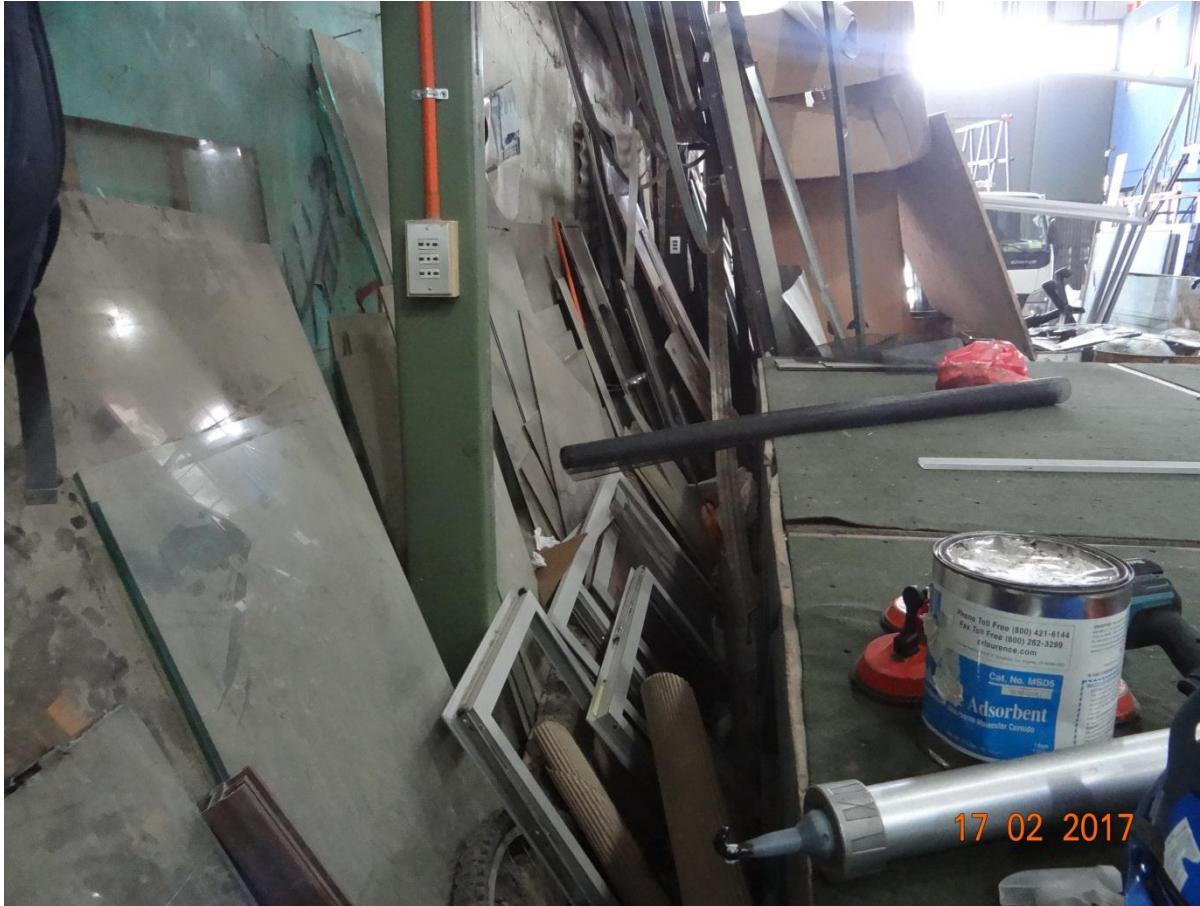
Fotografía 10

Descripción del medio de prueba: Mesa de flotación de aire, no operativa.

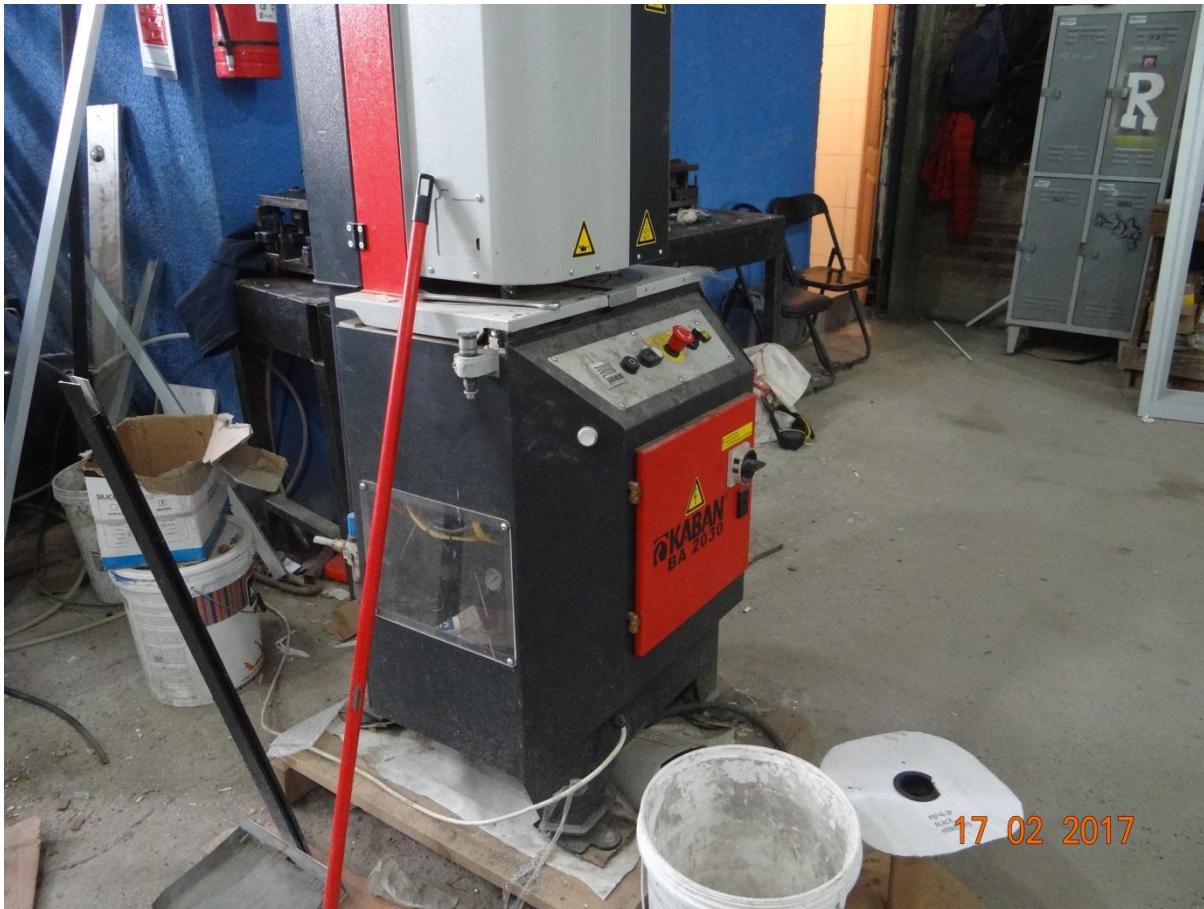
Fotografía 11

Descripción del medio de prueba: Máquina de soldar marca Kaban modelo BA 2030, no operativa.

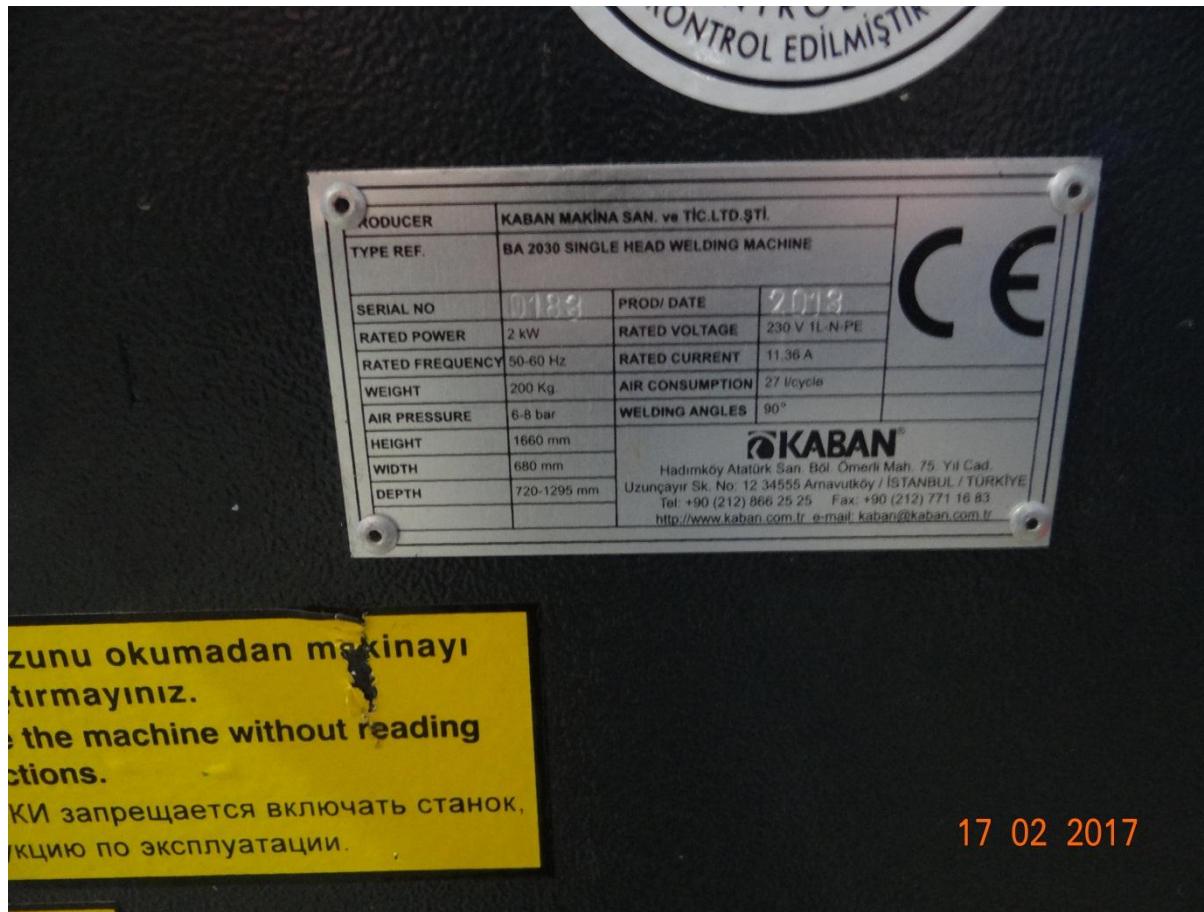
Fotografía 12

Descripción del medio de prueba: Placa de máquina de soldar Kaban modelo BA 2030, no operativa.

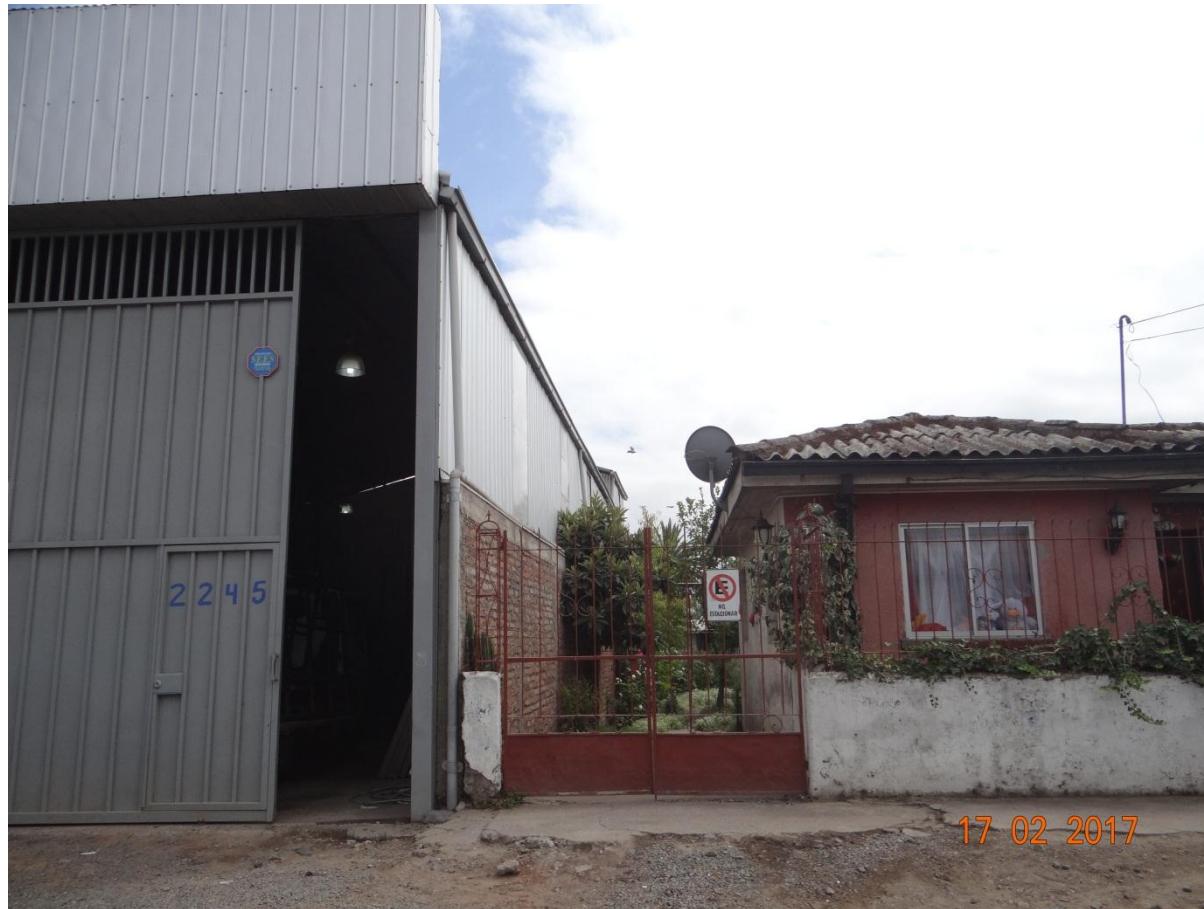
Fotografía 13

Descripción del medio de prueba: Separación entre vivienda de denunciante y empresa Inverlum (correspondiente al N°2245).

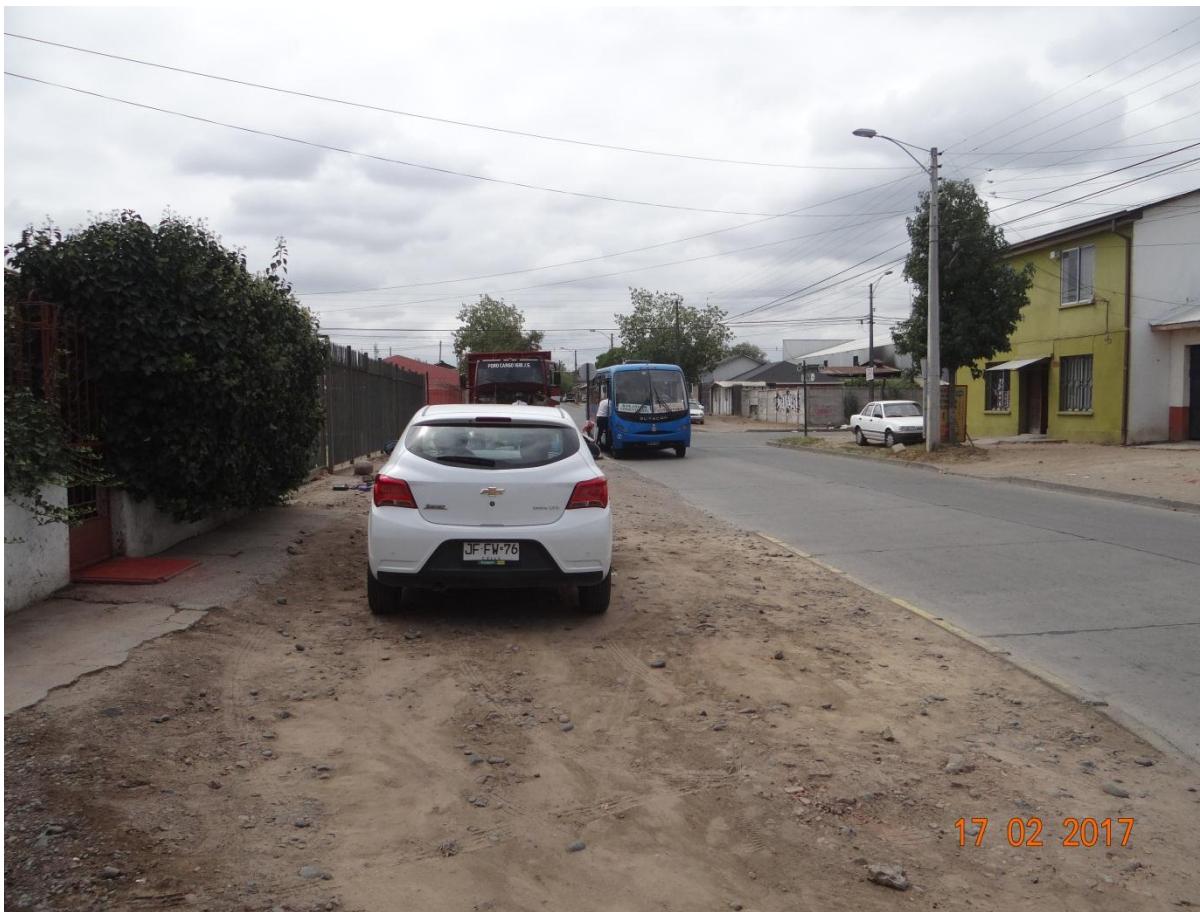
Fotografía 14

Descripción del medio de prueba: Bus en ralentí, correspondiente a ruido de fondo.

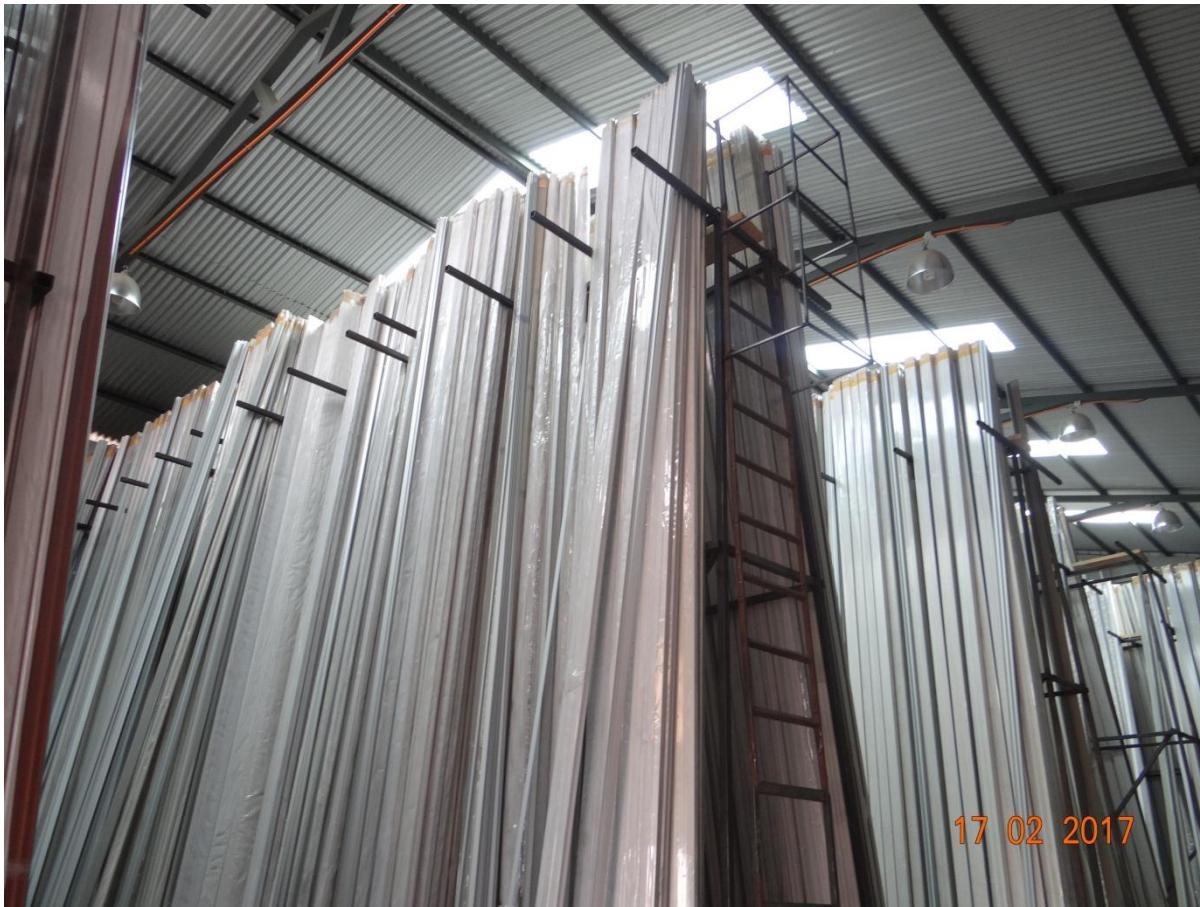
Fotografía 15

Descripción del medio de prueba: Galpón poniente, correspondiente a bodega de materiales.
