REPORTE TÉCNICO

INSPECCIÓN AMBIENTAL

AGRICOVIAL S.A.

(22-06-2016)

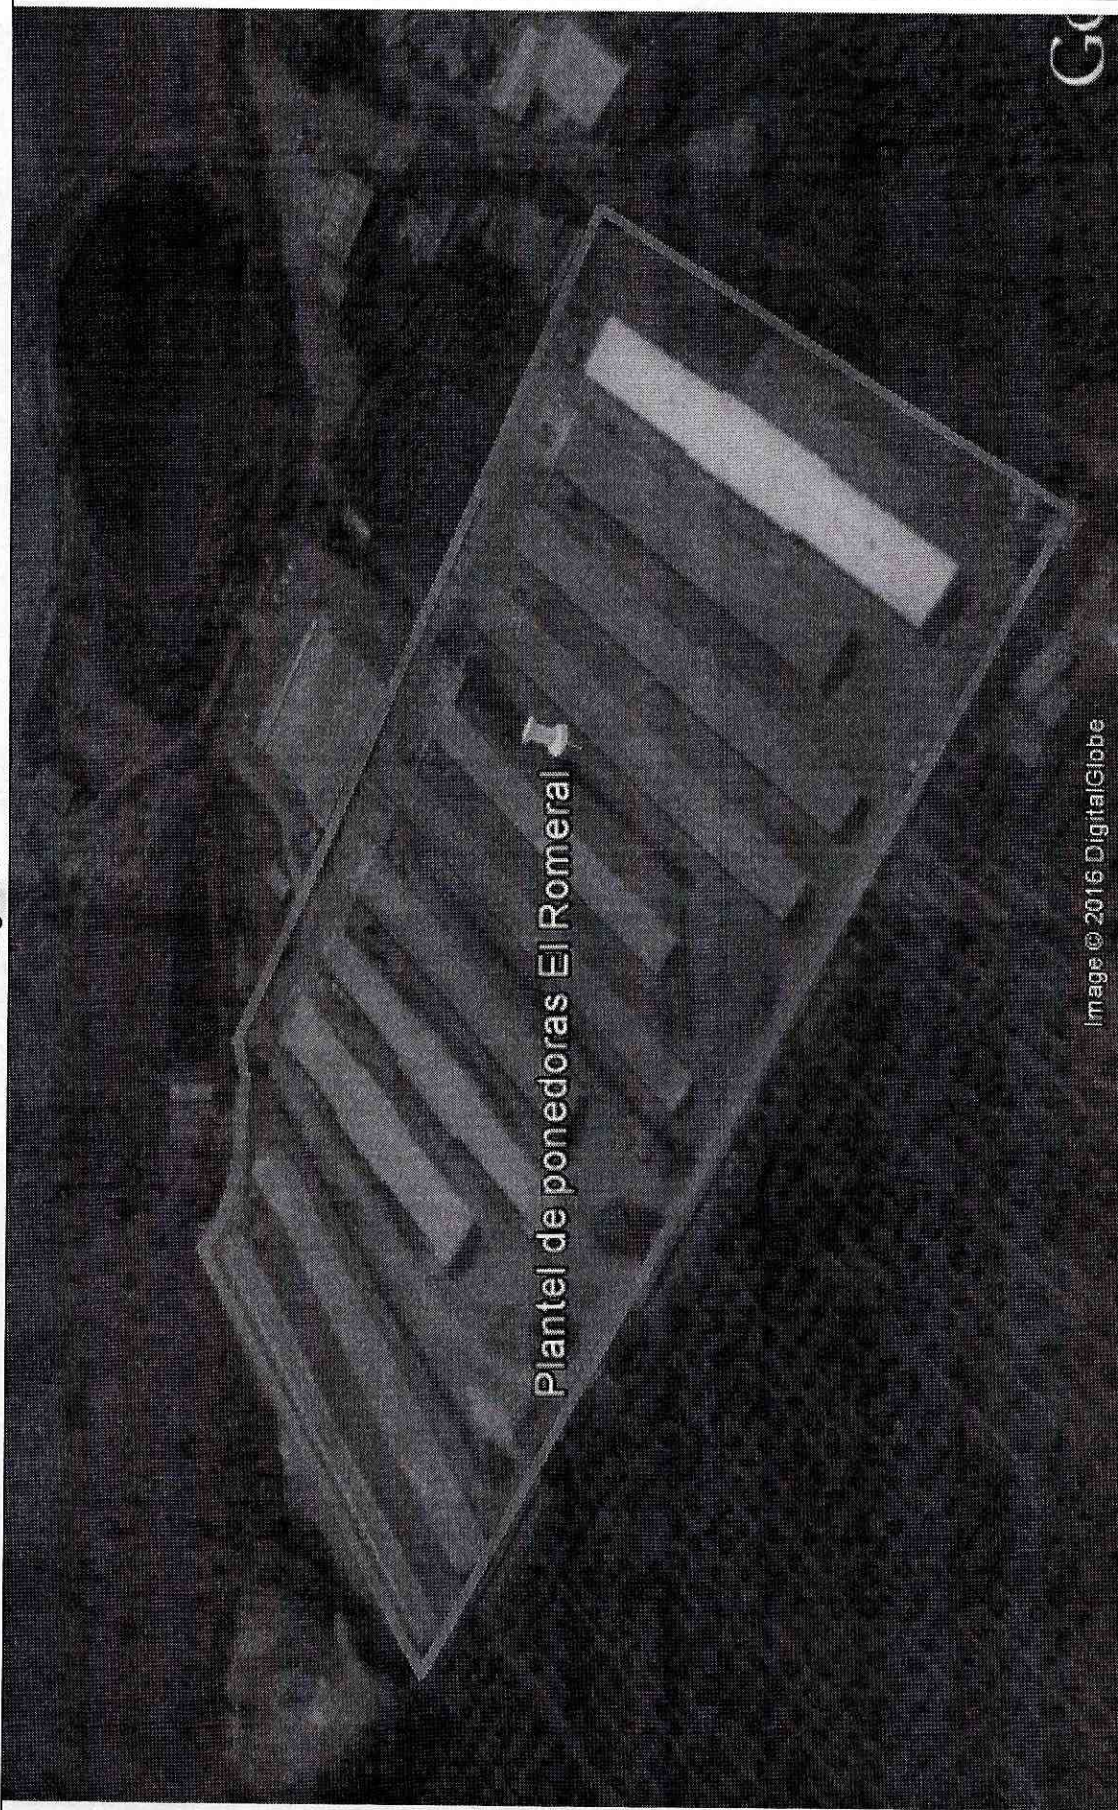
Figura1. Plantel de Ponedoras El Romeral, Foto Aérea Google Map 2016

De acuerdo al polígono observado, la superficie aproximada de terreno donde están distribuidos los pabellones del plantel El Romeral es de 72.157 m² y desde la vista aérea se observa que en este año hay 11 pabellones construidos en tanto el año 2004 había 9 pabellones construidos.

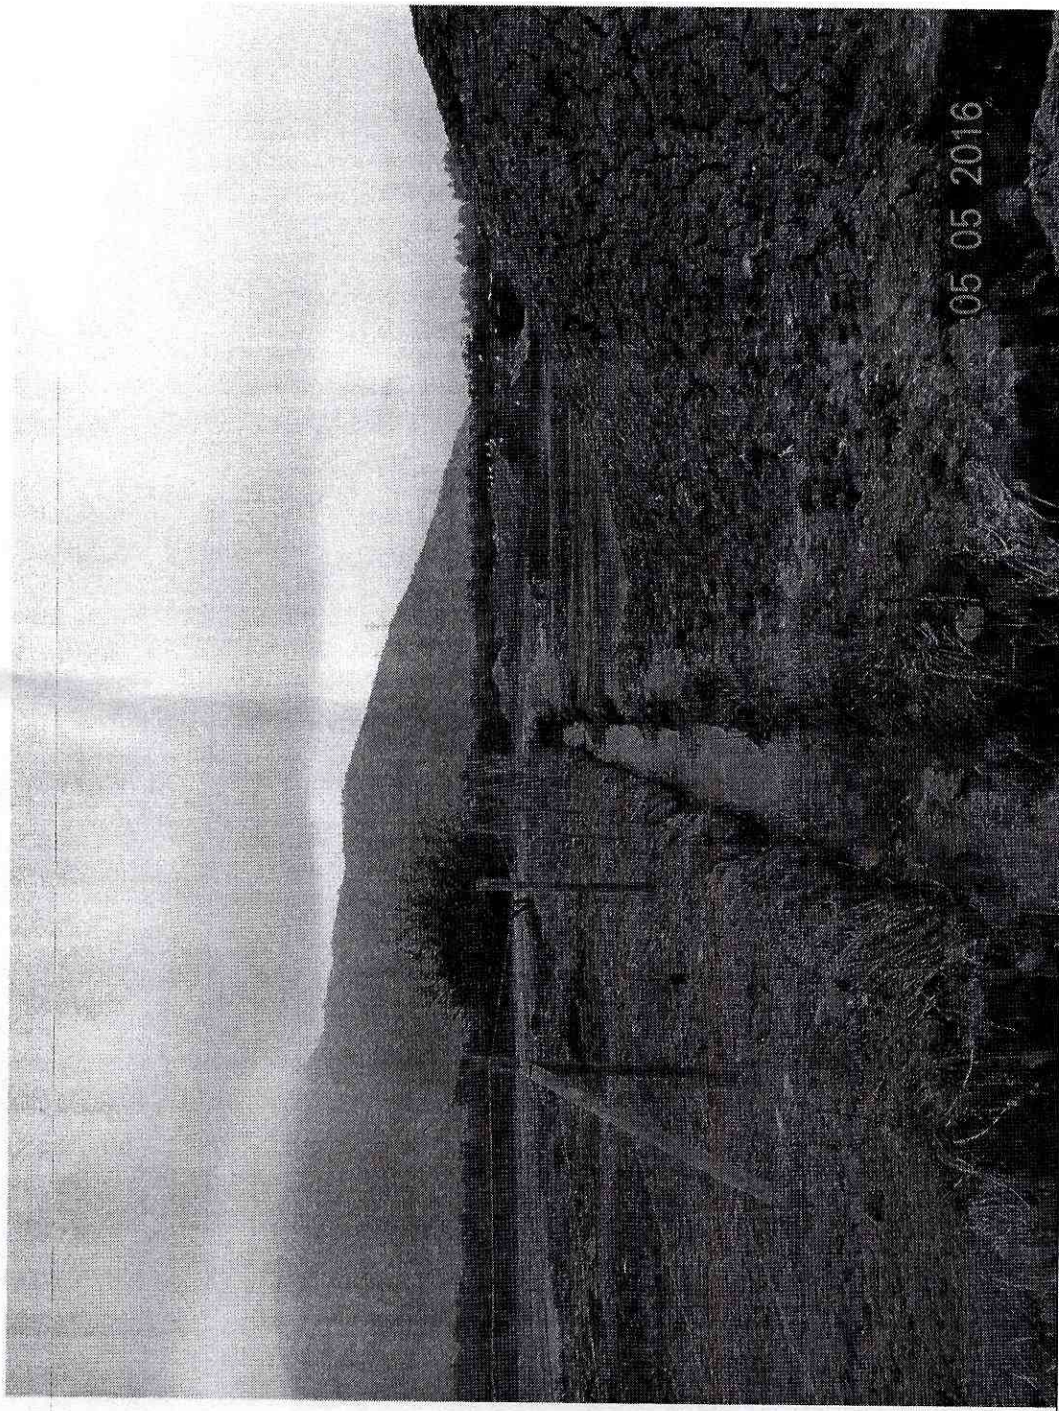
Figura 4. Zanjias perimetrales de infiltración colindantes a las pilas de guano.

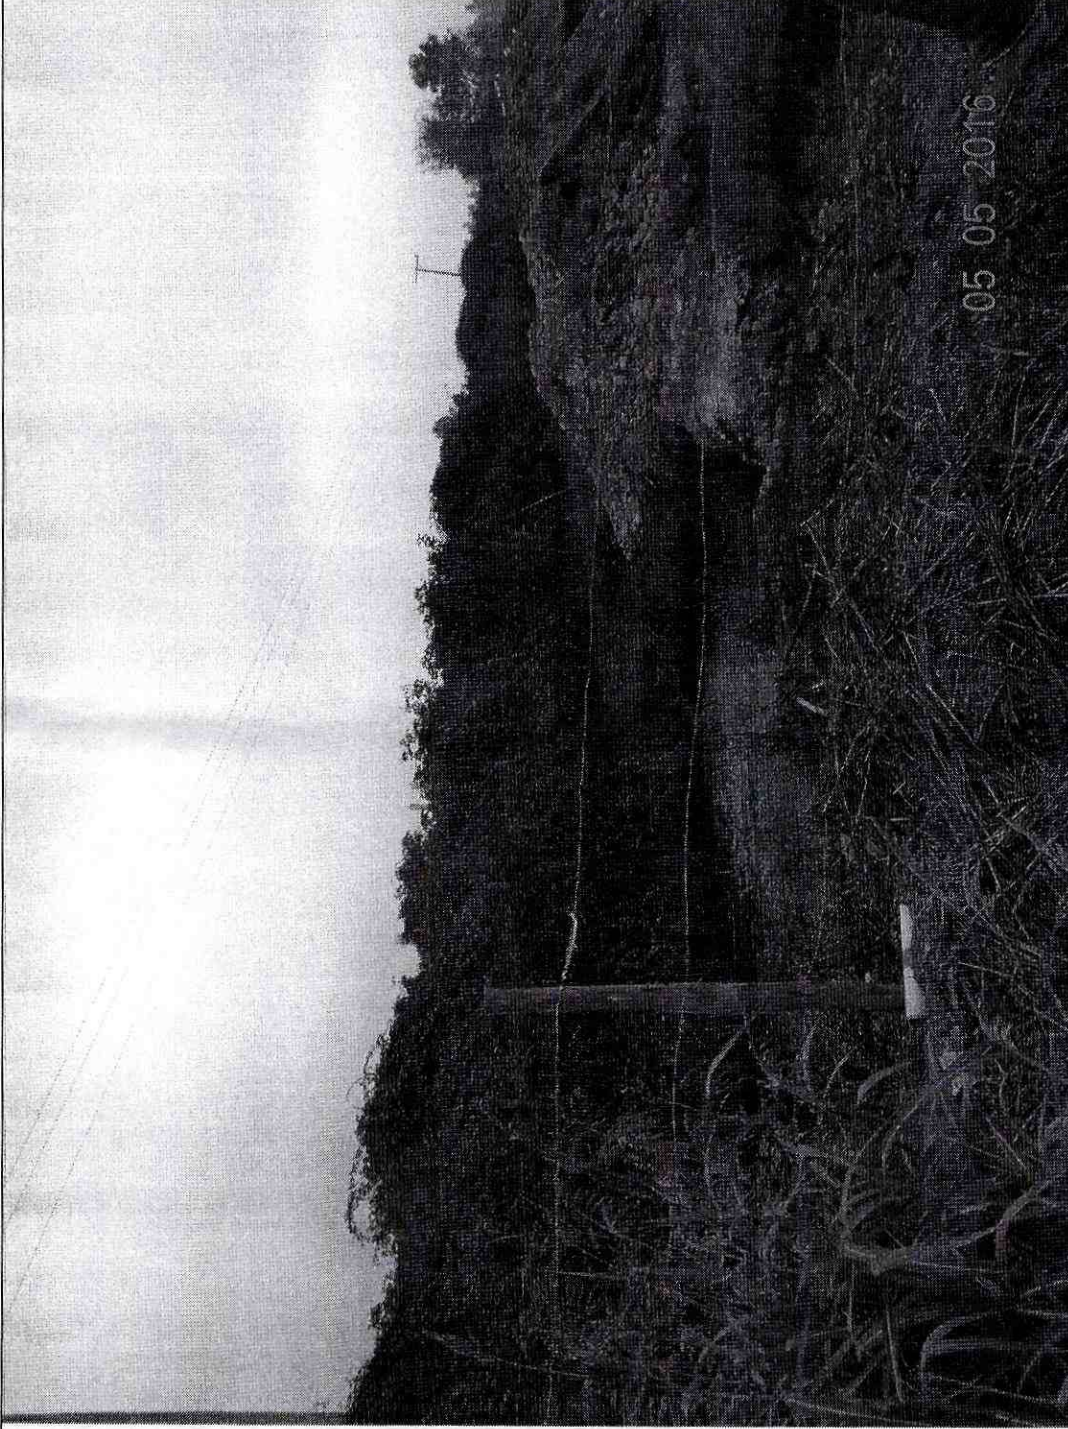
Figura 5. Piscina de líquidos percolados sin impermeabilización.

Descripción de medio de prueba: En la esquina surponiente se observa una piscina sin impermeabilización que recibe los RILES de las pilas de guano en proceso de secado.

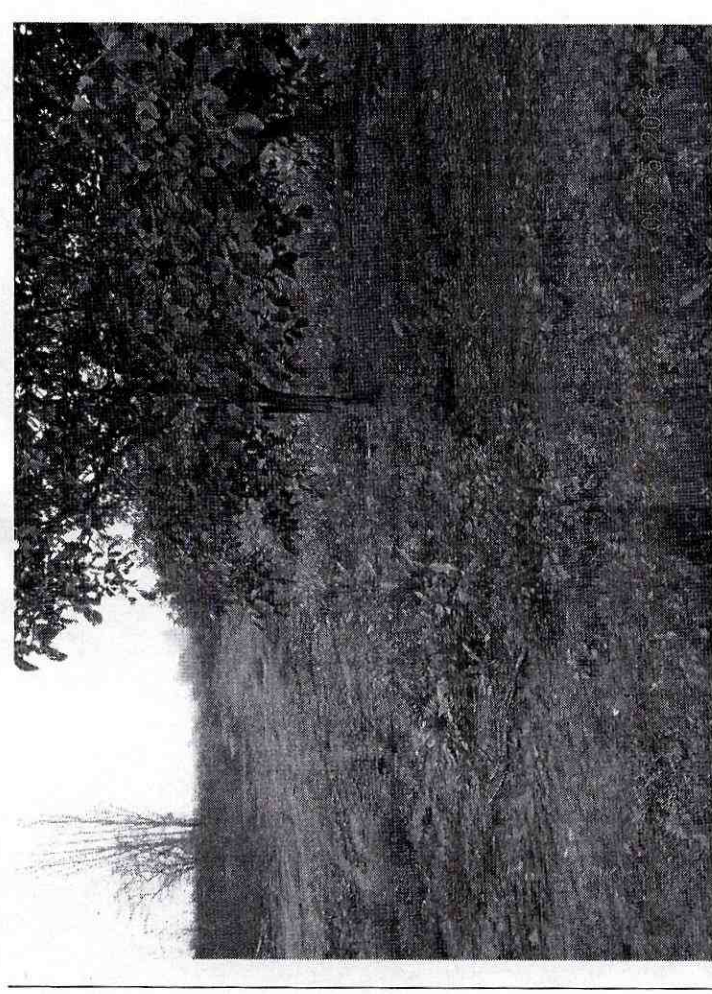
Otros hecho: Inexistencia de Contrafosos en sector de riego con líquidos tratados de la planta de RILES. Estación: 2 Sector regado.	
Descripción:	Se observa regadío y al final de la plantación se observa agua en un pequeña acequia de contorno que se encuentra enmalezada. No se observan los contrafosos.
Observaciones:	En la página 6, considerando N° V de la RCA N° 1035/2009 letras b) Consideraciones Ambientales de Riego, números 4. Construir contrafosos para delimitar la zona de riego con el objetivo de retener cualquier exceso de agua que pueda escurrir a los potreros y 5. Realizar chequeos periódicos a los sistemas de conducción (canales) y obras de contención (contrafosos) para detectar posibles fugas de agua. En terreno no se observó el cumplimiento de esta medida.

Figura 6	(Fecha: 05-05-2016)	
Coordenadas DATUM WGS84 HUSO (19)	Coordenada Norte: 6269550	Coordenada Este: 336840
Descripción de medio de prueba: Al final del potrero no se observan contrafosos, sino una pequeña acequia que esta cubierta de malezas y no cumple el objetivo indicado en la RCA.

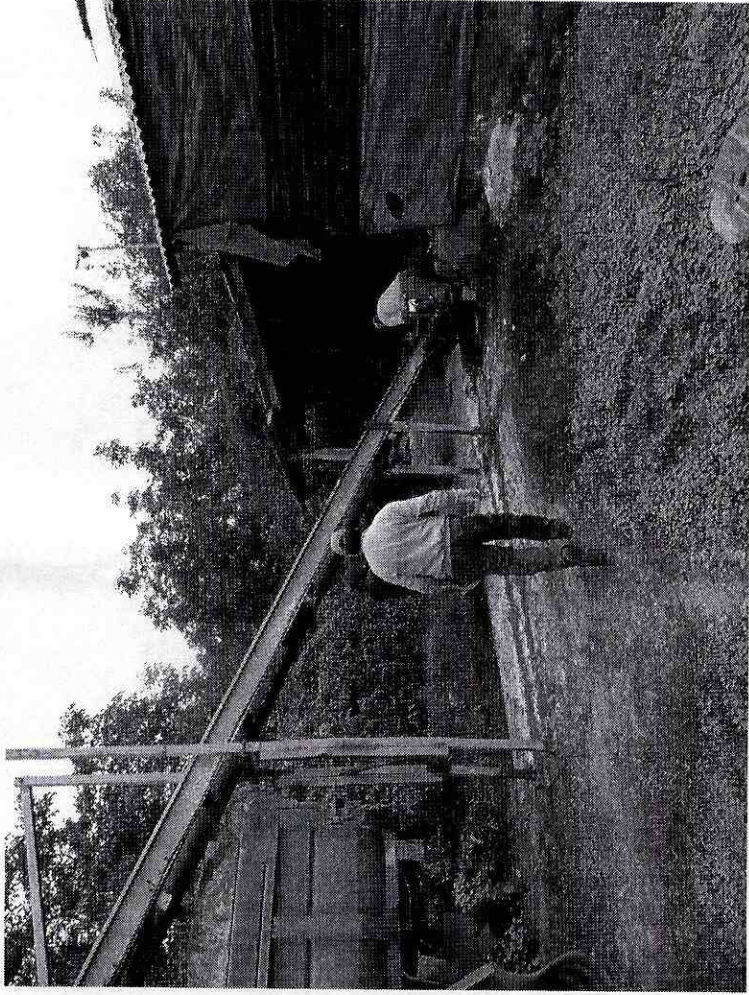
Otros hecho: Derrames de residuos sólidos en el suelo colindante a un pabellón de Eleodoro Yañez. Estación 6.		
Descripción: Hay una cinta transportadora que lo carga a un camión. Al momento del carguío se observa que se derrama hacia los costados de la cinta, acumulándose en un piso de cemento donde es retirado con pala y se observa la parte exterior de la batea del camión impregnada de guano. (Estación I). Se observa guano que es transportado semilíquido (Estación II).		
Registros

Figura 7. Sistema de carguio de guano semilíquido a camión Plantel Eleodoro Yañez		Fecha: 11-05-2016

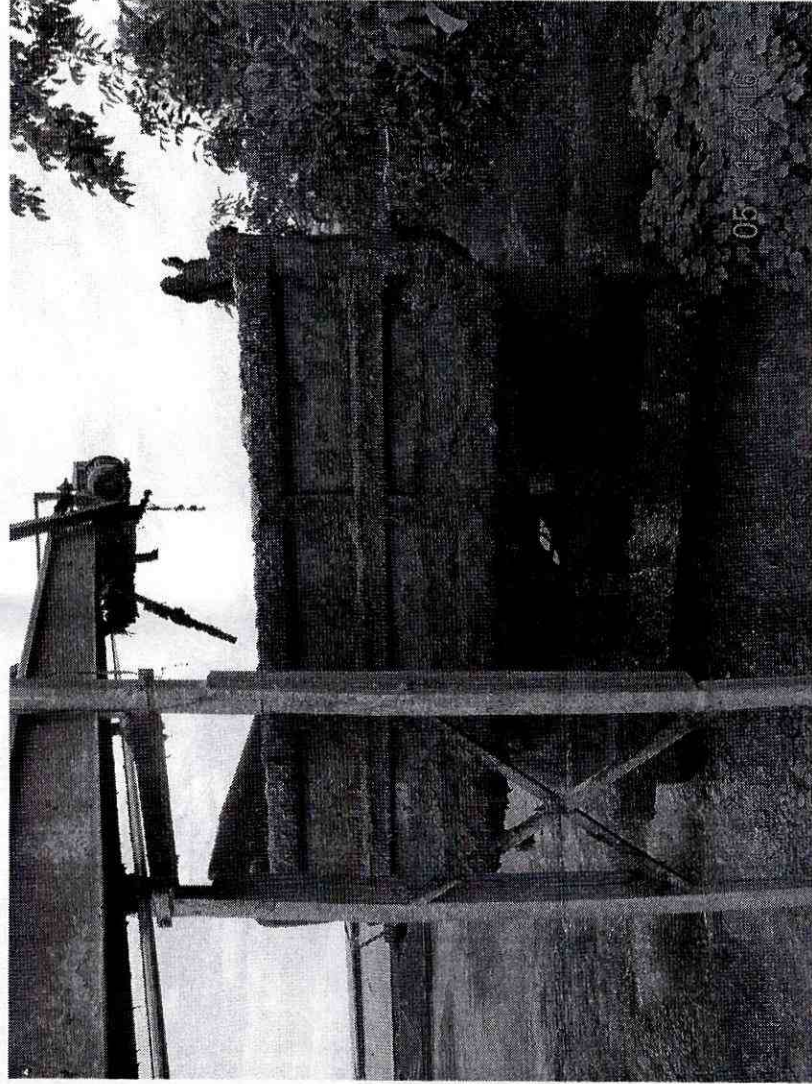
Figura 8. Condiciones de la batea del camión que transporta el guano		Fecha: 11-05-2016	
Coordenadas DATUM WGS84 HUSO (19)		Coordenada Norte:6273619	Coordenada Este: 337902

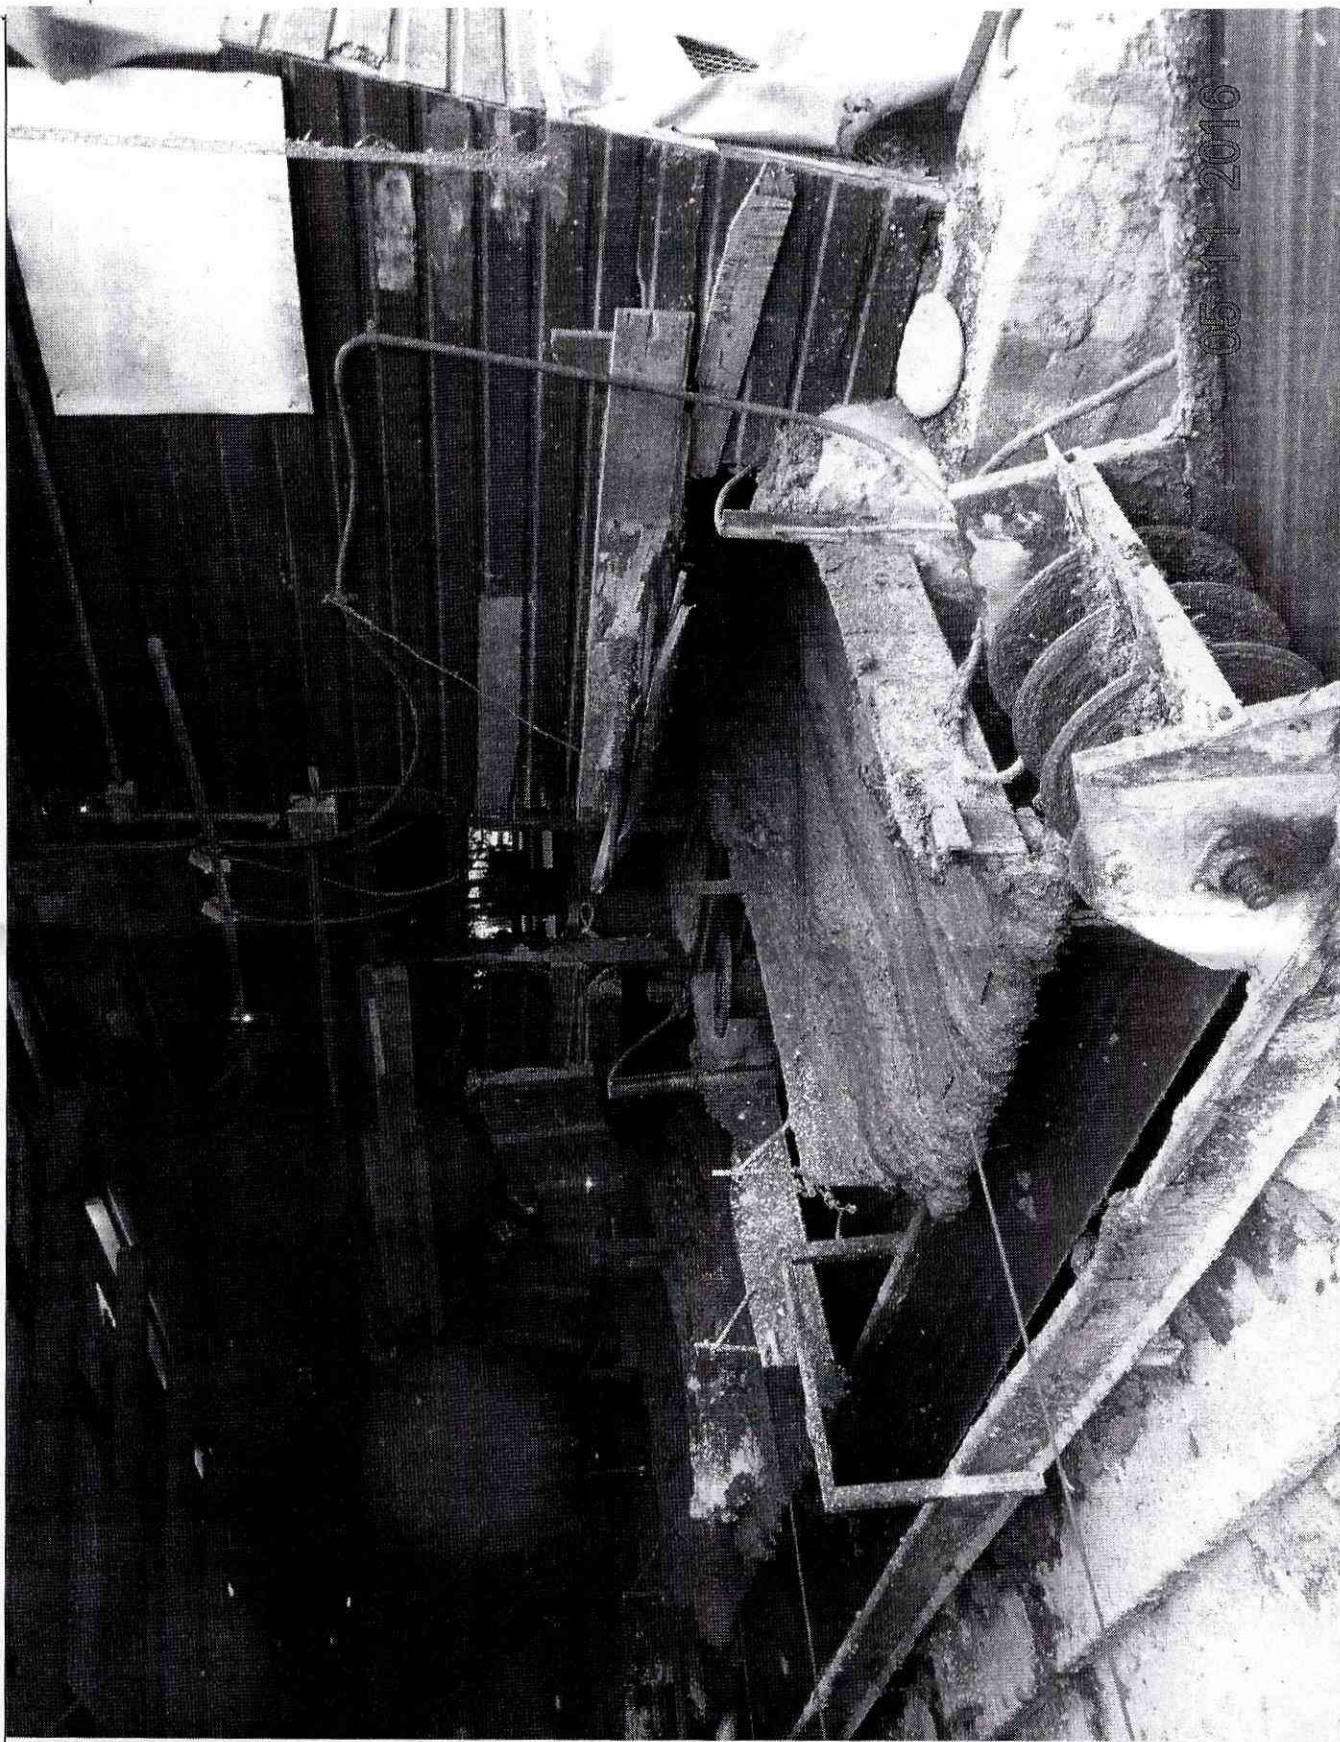
Figura 9. Textura semilíquidas del guano a la salida del pabellón
