# Informe Planta de Tratamiento de Aguas Servidas de Pisagua

**Dirección satelital:** 19k 372557      UTM 7832519

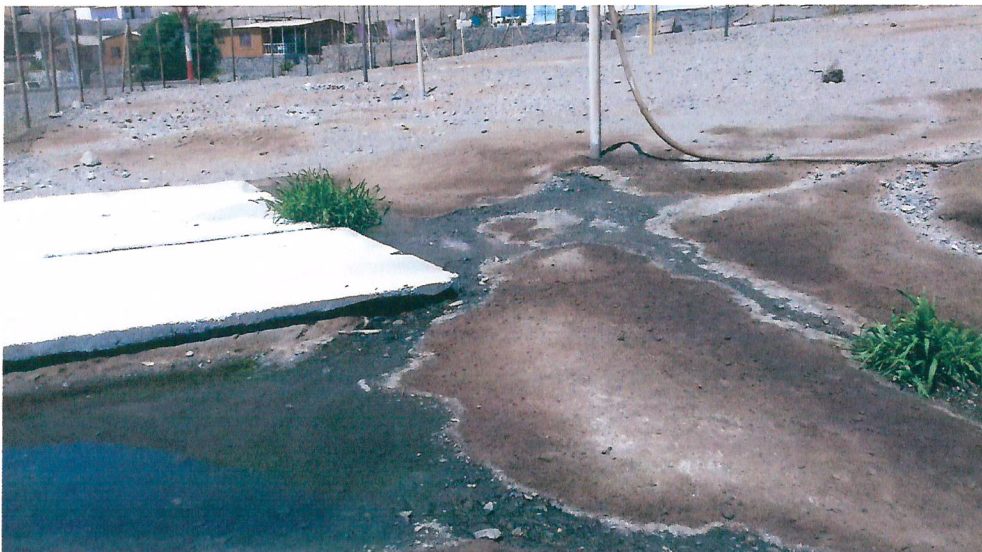
Por lo antes indicado, se encuentra operando con bomba principal la cual impulsa el agua tratada directamente al interior de un ducto de ventilación (el mas cercano a la caseta) provocando el colapso de estas aguas las cuales se aposan tanto en el interior como exterior del recinto, además de inundar parte de la caseta en donde se mantiene estanque de acumulación y bomba electrica que se encuentra operativa.

Se puede evidenciar manguera que introcucen a ducto de ventilación del sistemade drenes.

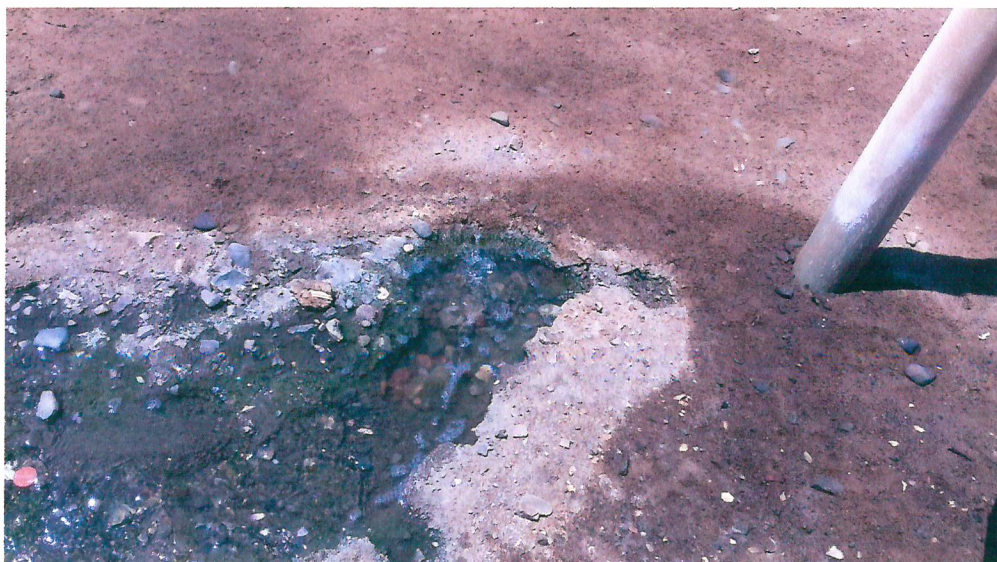
Afloramiento de las aguas provocando colapso del sistema.

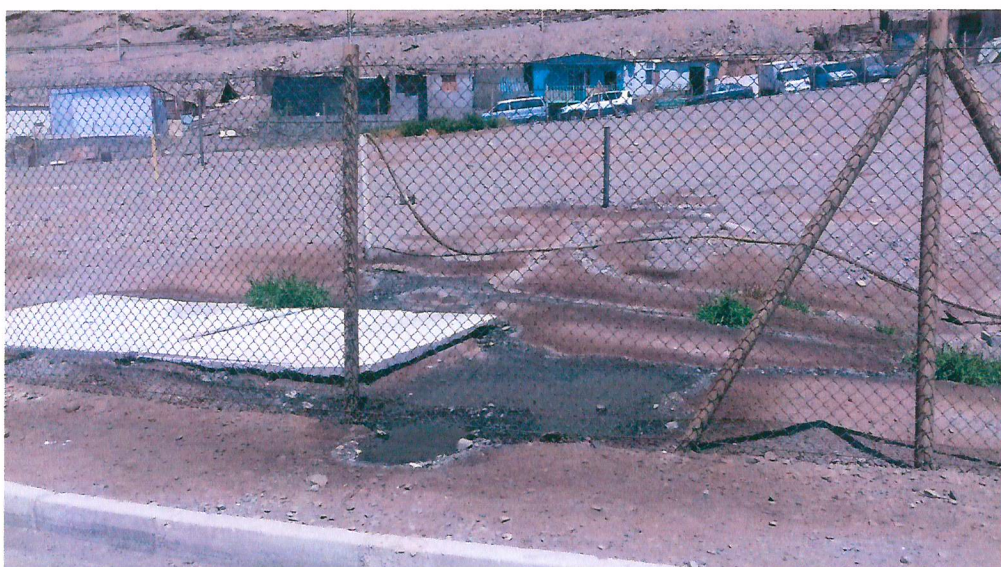
Vista desde el exterior del sistema en donde se indican los puntos de colapsos.
