**REPORTE INCIDENTE DURANTE EL PROCESO DE  
COSECHA**

**CENTRO DE ENGORDA DE SALMONES**

**ELENA**

**CÓDIGO CENTRO 110510**

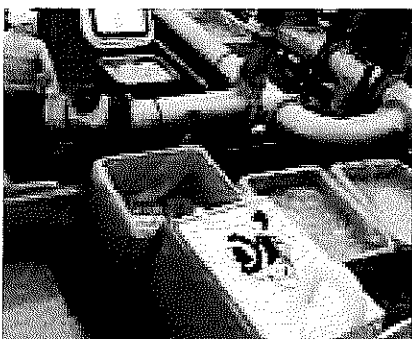
- f) Cabe destacar que para dar cumplimiento a lo indicado en el plan de contingencia se procede a calar un boliche en el área del avistamiento y se arrojó alimento para recapturar a los individuos (Ver Foto N° 2 y Anexo I).

| Foto N°1: Mampara | Foto N°2: Proceso de recaptura de peces. | Foto N°3: Bins con restos orgánicos y aguas sucias. |

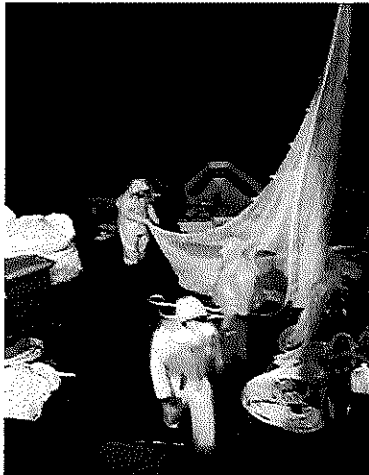
**Foto 1:** Actividades realizadas en la madrugada. Proceso de calado de bolinche

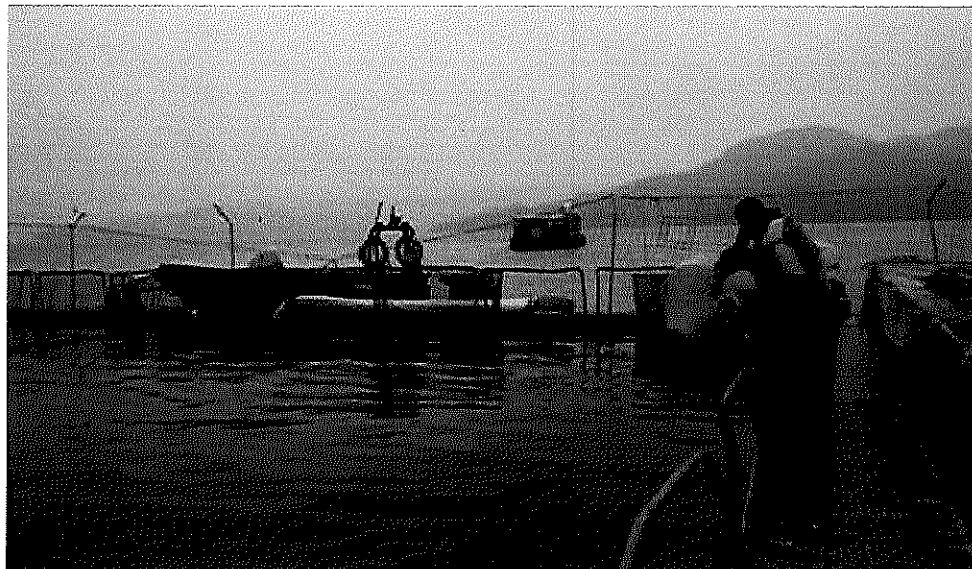
**Foto 4:** Actividades realizadas durante la mañana. Devolución de peces a balsa jaula de origen.

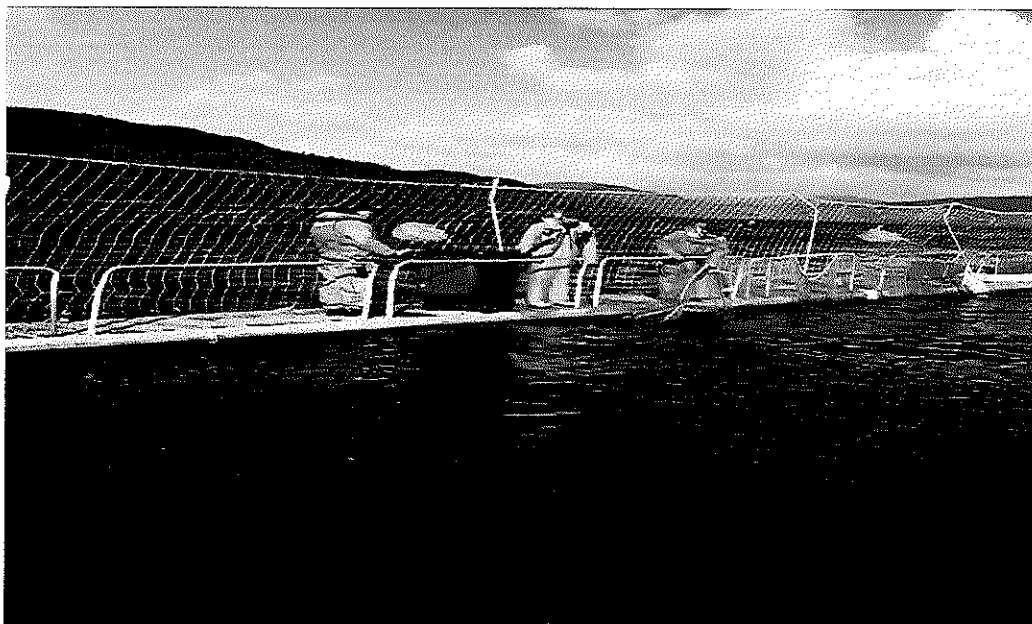
**Foto 1:** Operarios bajando la red pecera para que reingresen los peces.

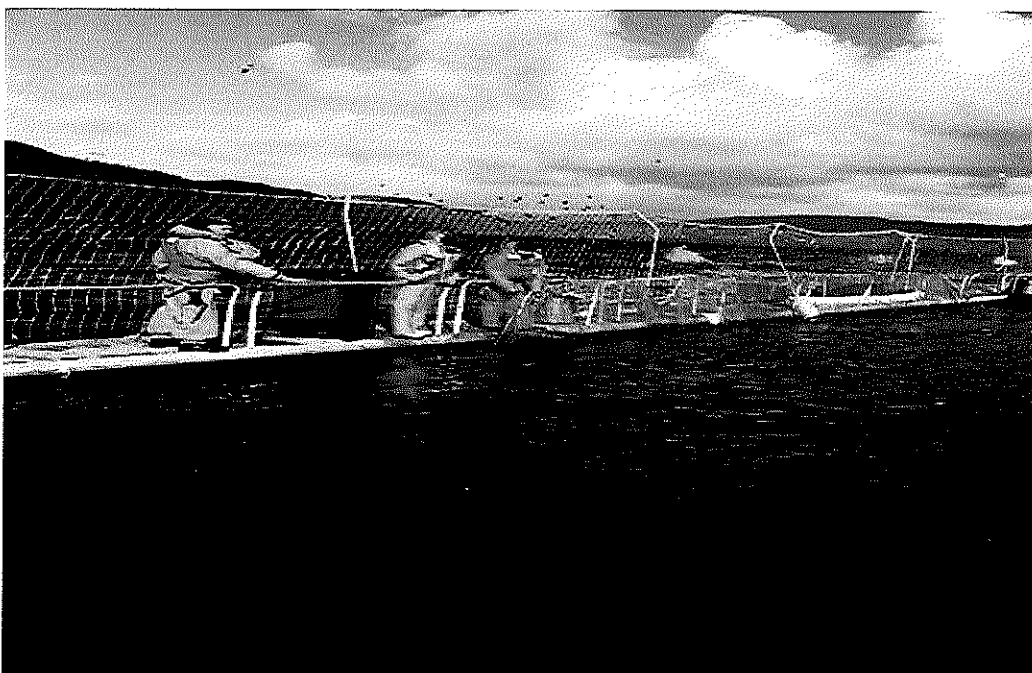
**Foto 2:** Operarios arrojando alimento para que reingresen los peces.

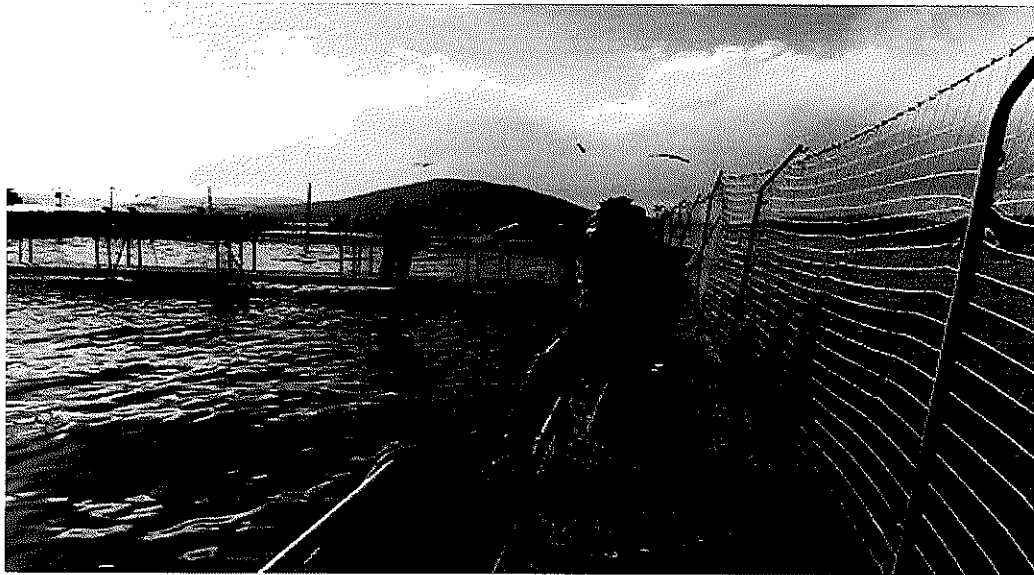
**Foto 3:** Operarios arrojando alimento para que reingresen los peces.

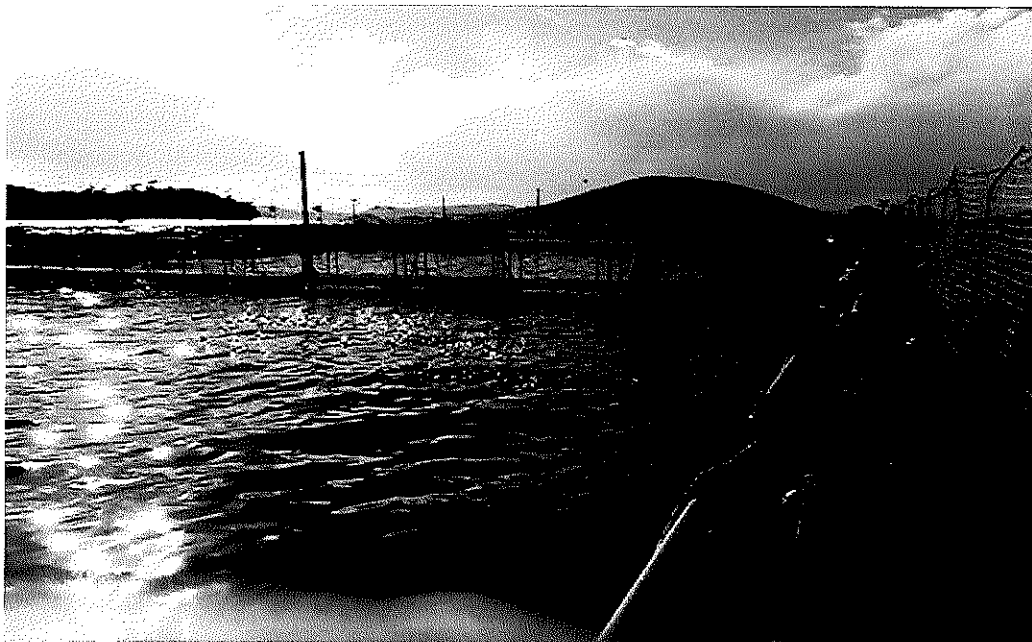
**Foto 4:** Operarios alimentando a los peces para su reingreso.

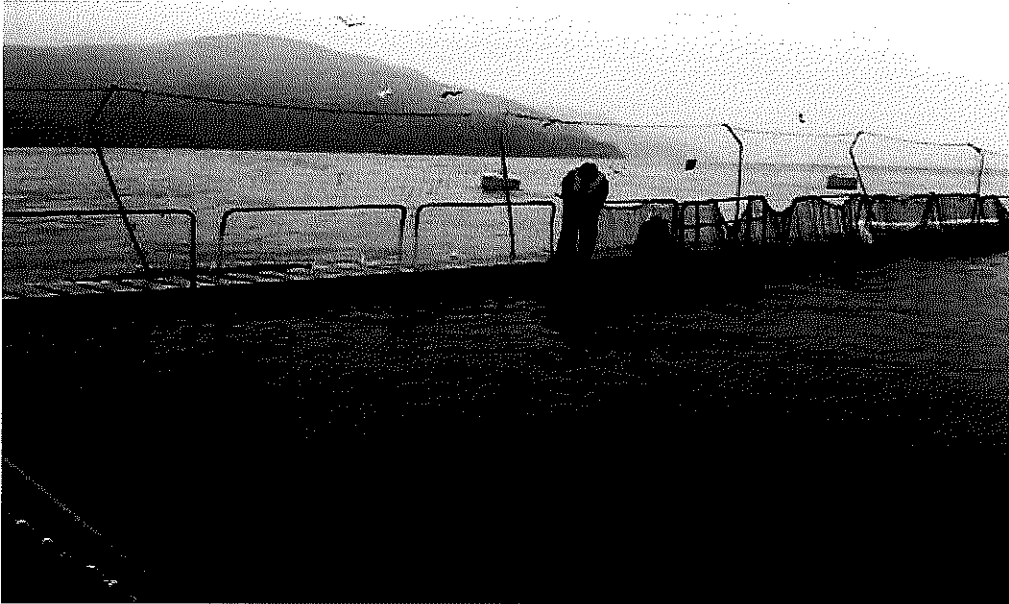
**Foto 1:** Actividades durante la madrugada. Operario bajando la red pecera para que reingresen los peces.

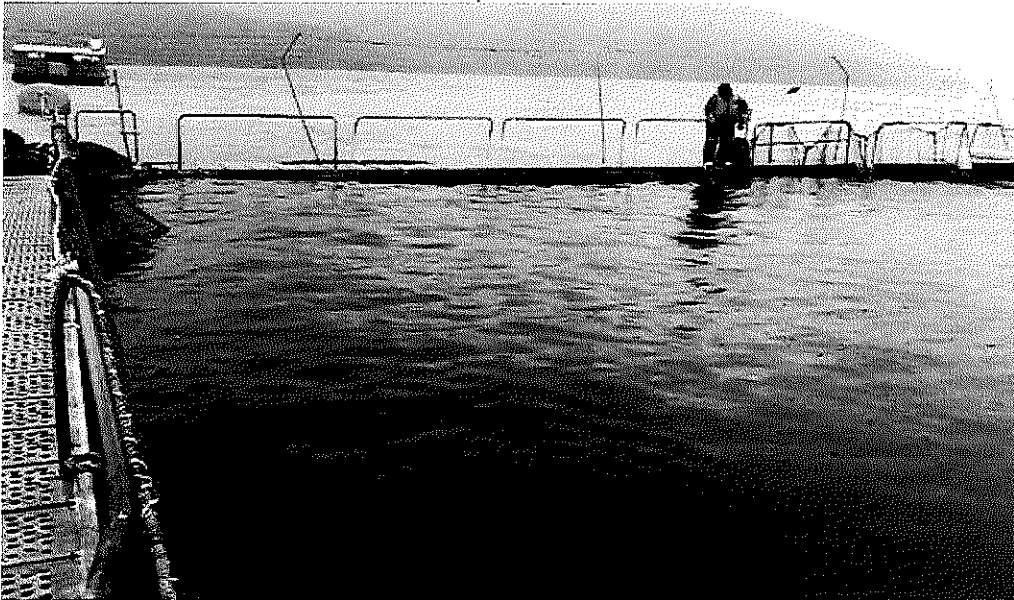
**Foto 2:** Actividades durante la madrugada. Operario bajando la red pecera para que reingresen los peces.

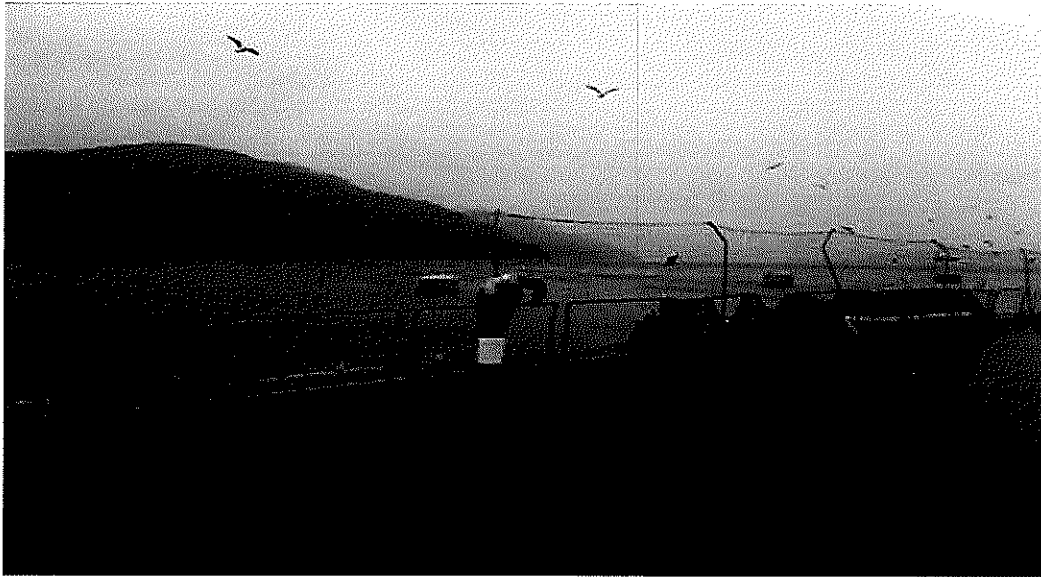
**Foto 3:** Actividades durante la madrugada. Operario arrojando alimento para que reingresen los peces.

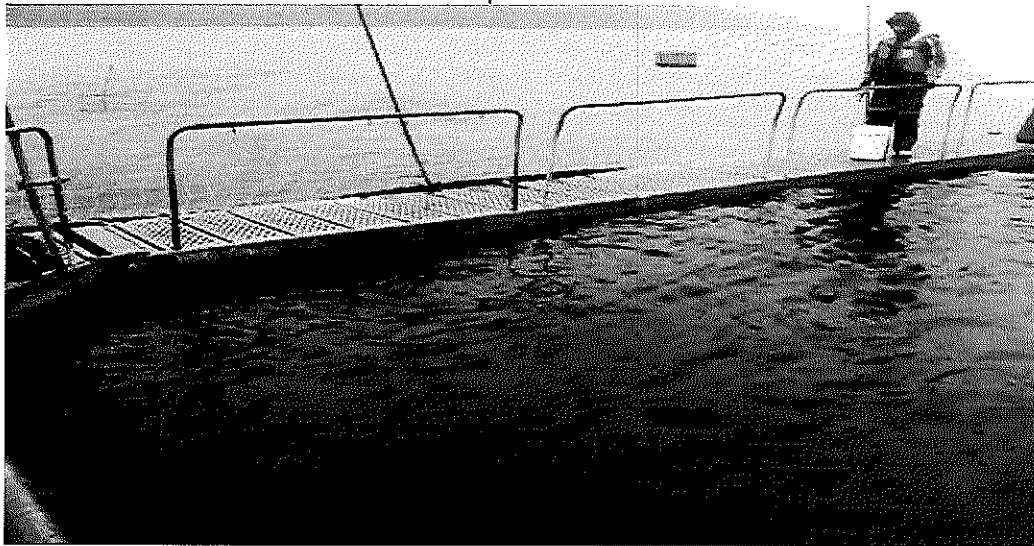
**Foto 4:** Actividades durante la madrugada. Operario esperando que reingresen los peces escapados.

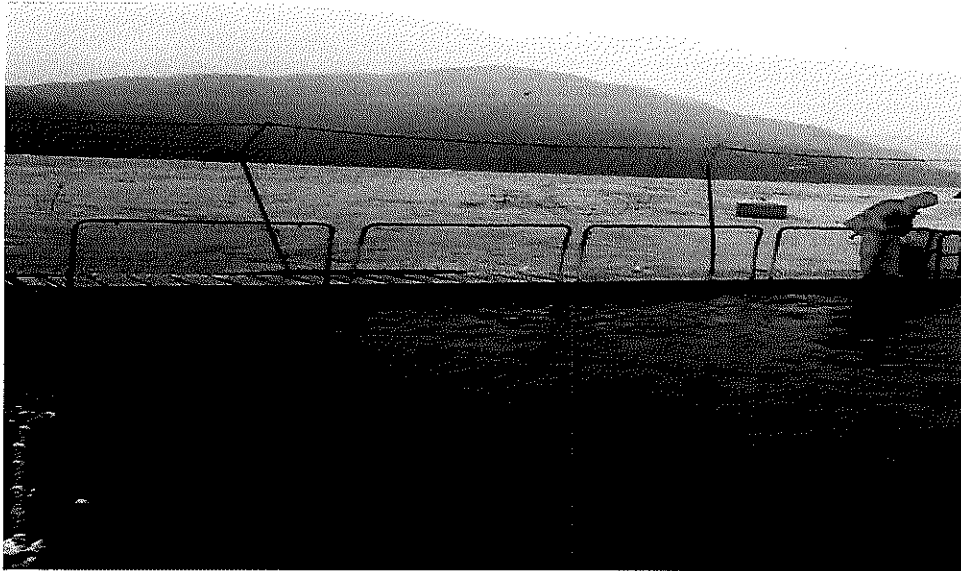
**Foto 5:** Actividades durante la tarde. Operario bajando la red pecera para que reingresen los peces.

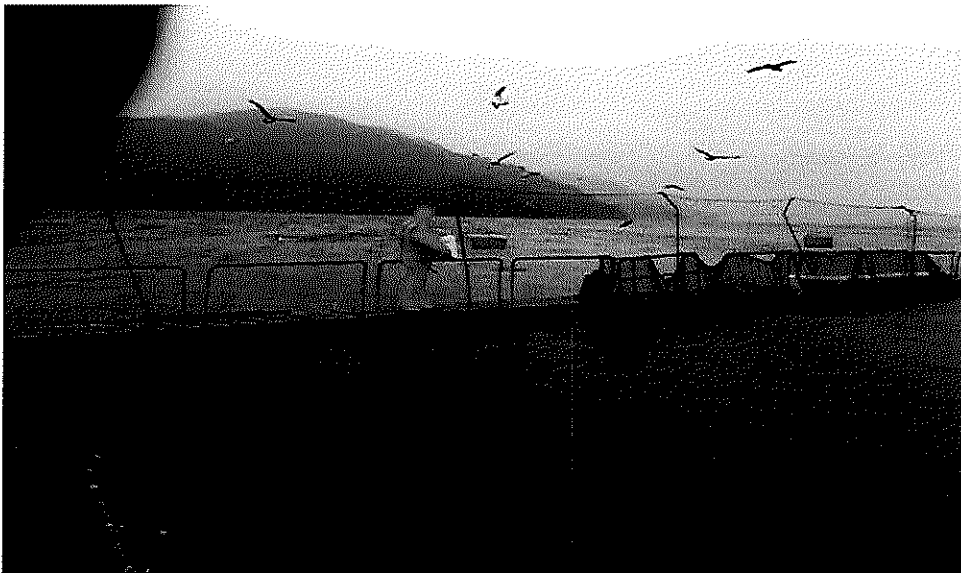
**Foto 6:** Actividades durante la tarde. Operario arrojando alimento para que reingresen los peces.

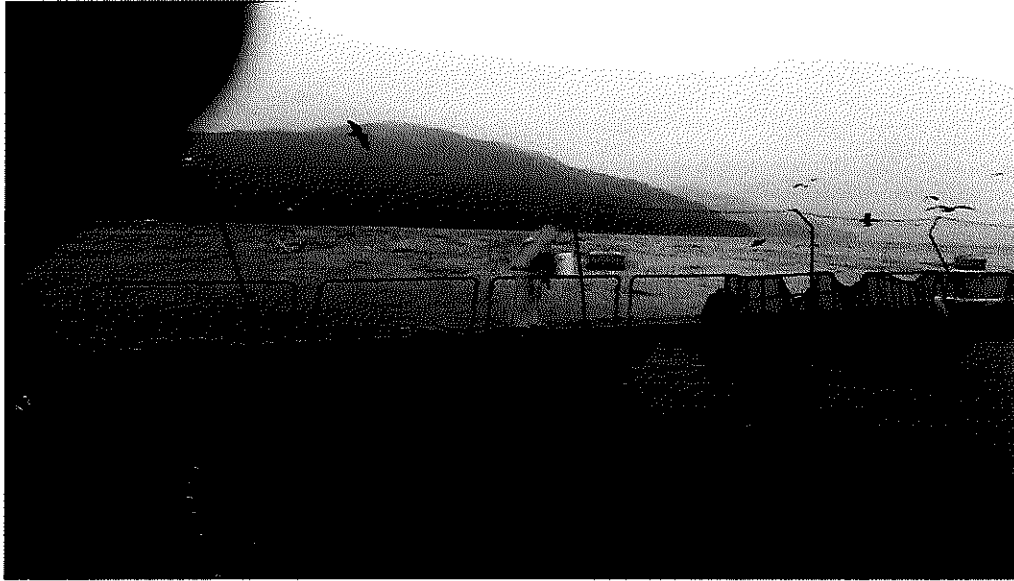
**Foto 7:** Actividades durante la tarde. Operario arrojando alimento para que reingresen los peces.

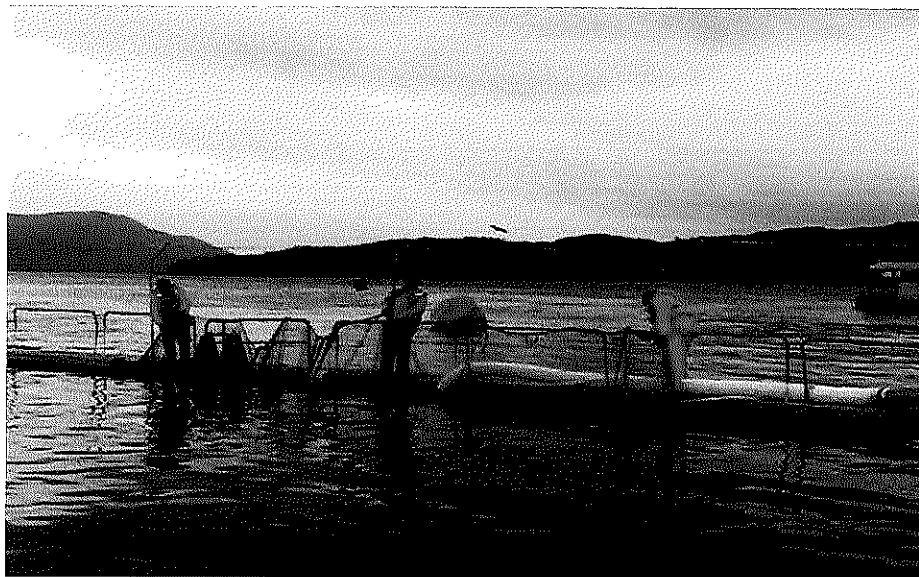
**Foto 1:** Actividades realizadas durante la mañana. Operarios bajando la red pecera para que reingresen los peces.

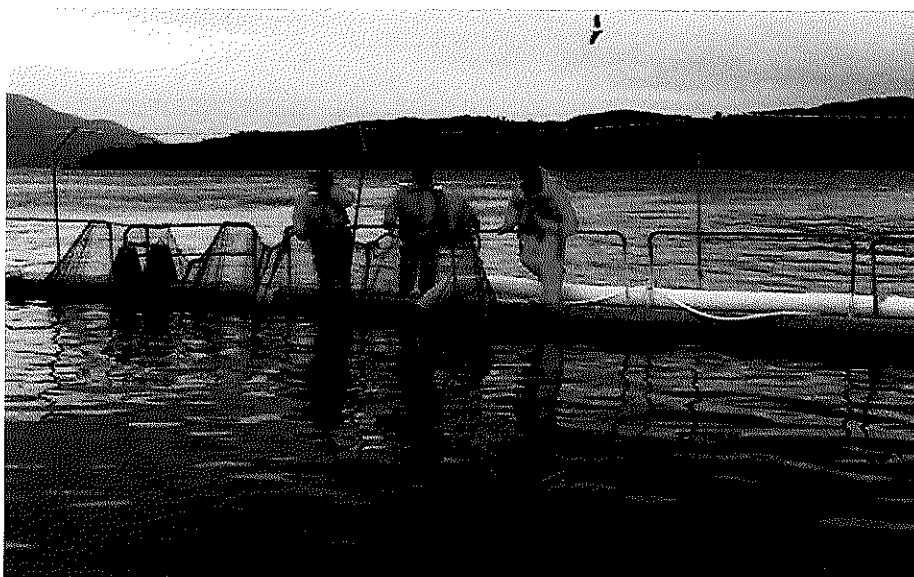
**Foto 2:** Actividades realizadas durante la mañana. Operarios bajando la red pecera para que reingresen los peces.

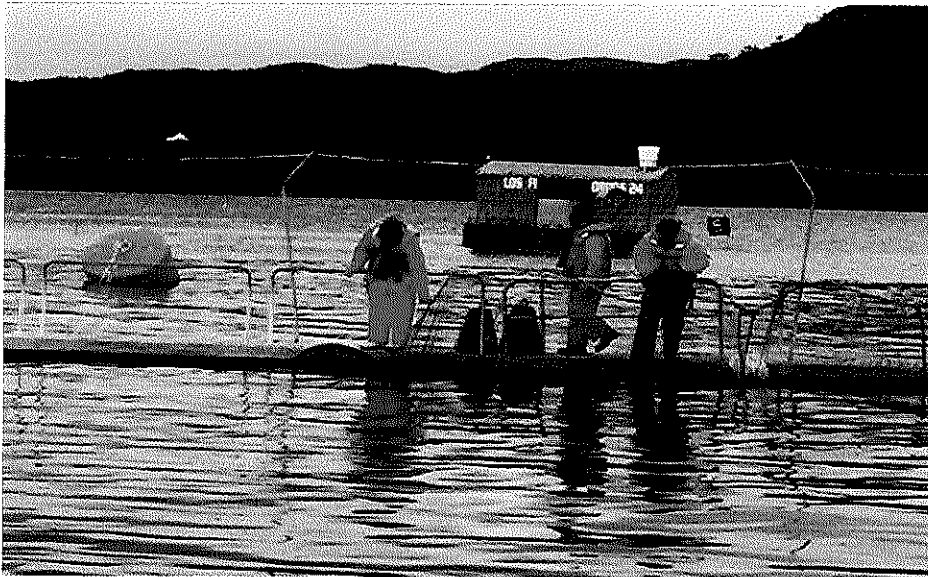
**Foto 3:** Actividades realizadas durante la mañana. Operarios bajando la red pecera para que reingresen los peces.

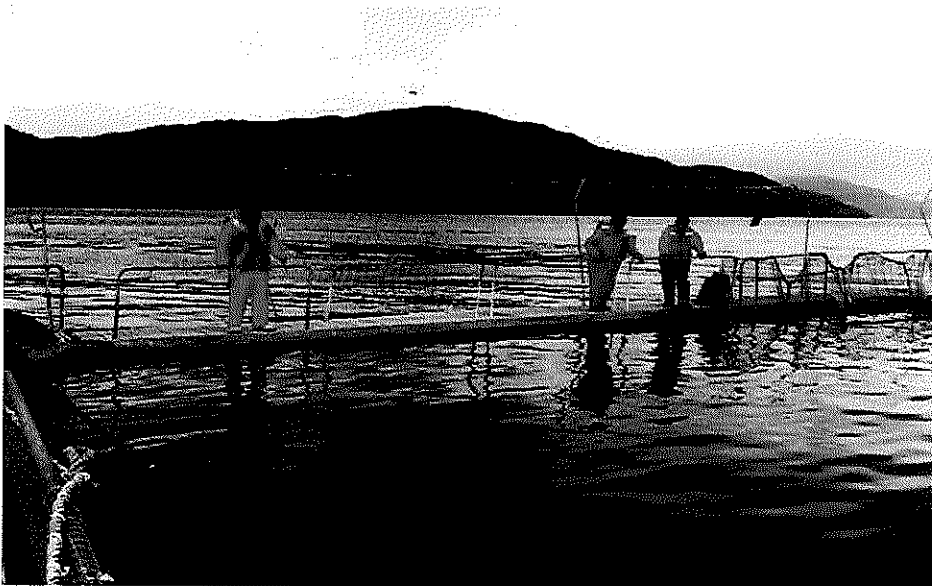
**Foto 4:** Actividades realizadas durante la mañana. Operarios bajando la red pecera para que reingresen los peces.

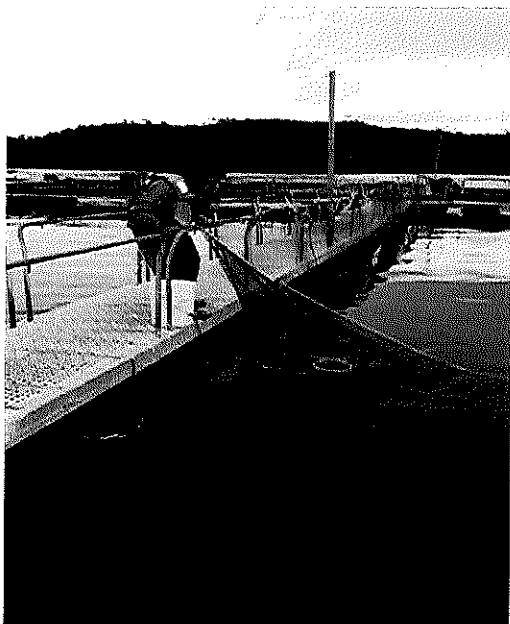
**Foto 5:** Operario bajando la red pecera para que reingresen los peces (tarde).

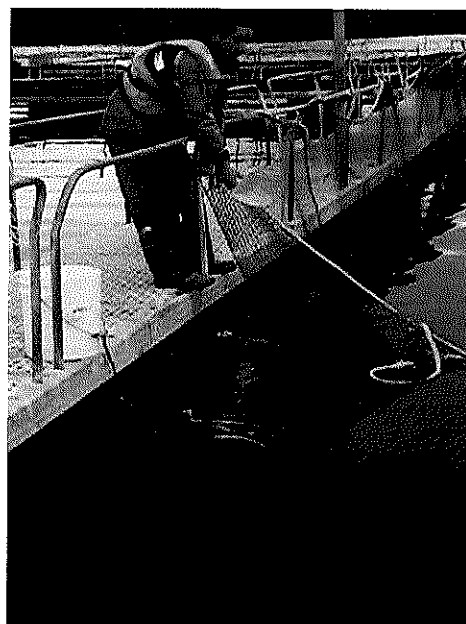
**Foto 6:** Operario bajando la red pecera para que reingresen los peces (tarde).

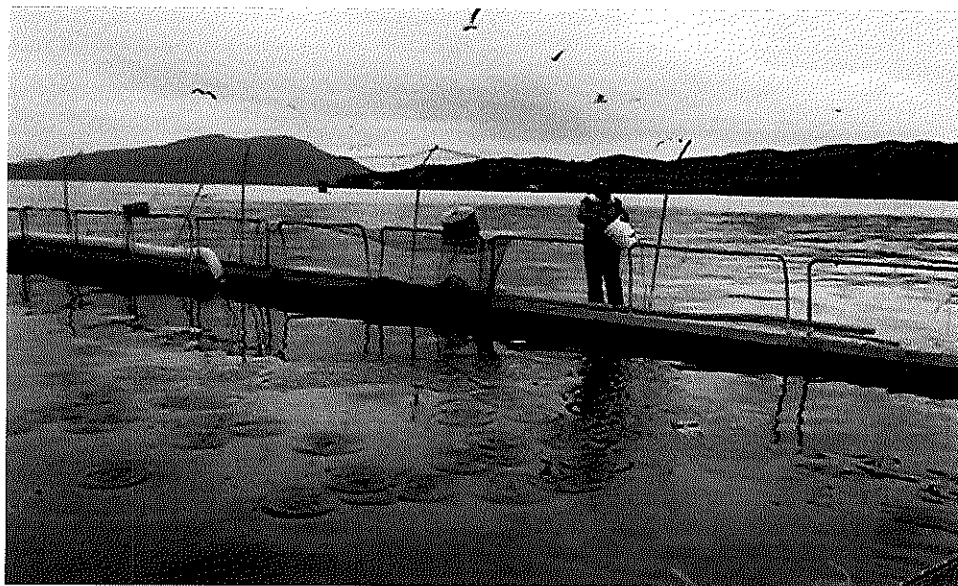
**Foto 7:** Operario arrojando alimento para que reingresen los peces (tarde).

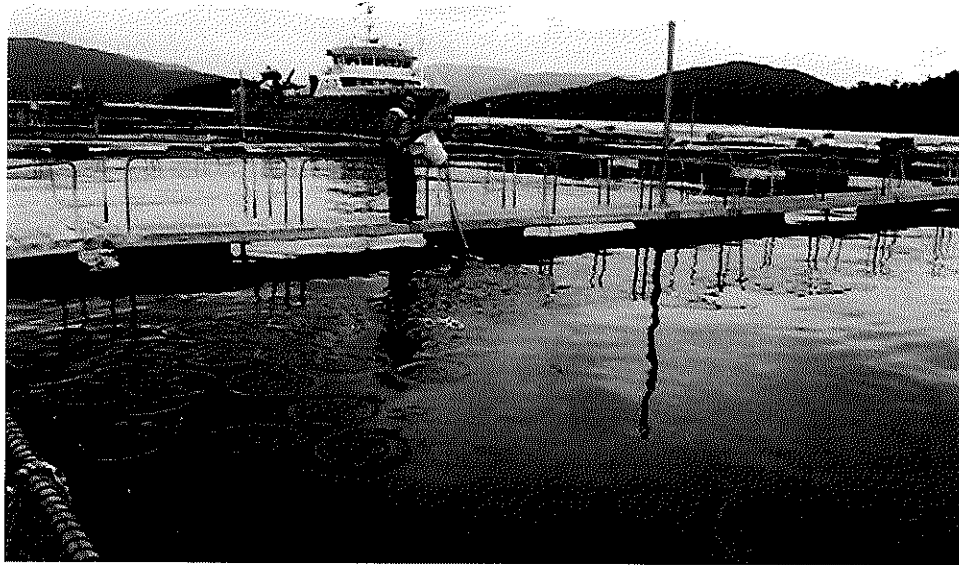
**Foto 8:** Operario arrojando alimento para que reingresen los peces (tarde).

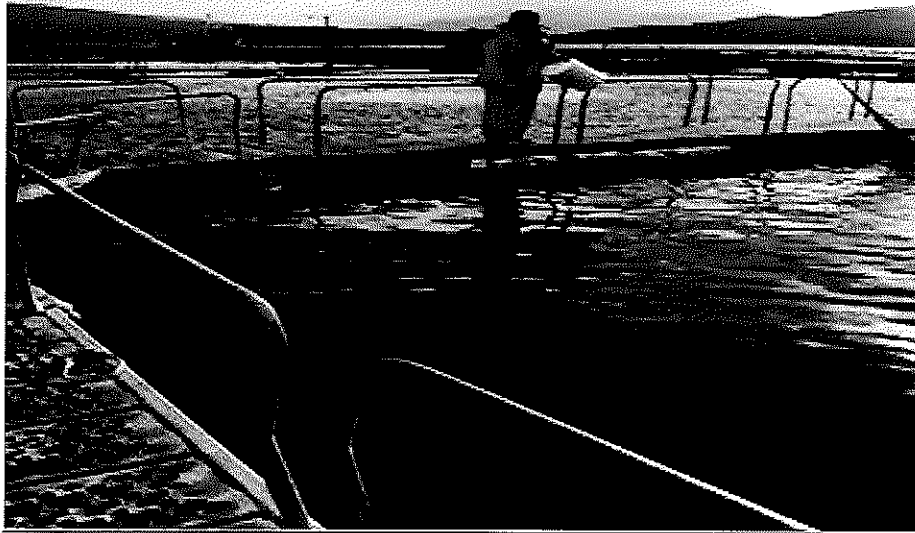
**Foto 1:** Operario arrojando alimento para que reingresen los peces, durante la mañana.

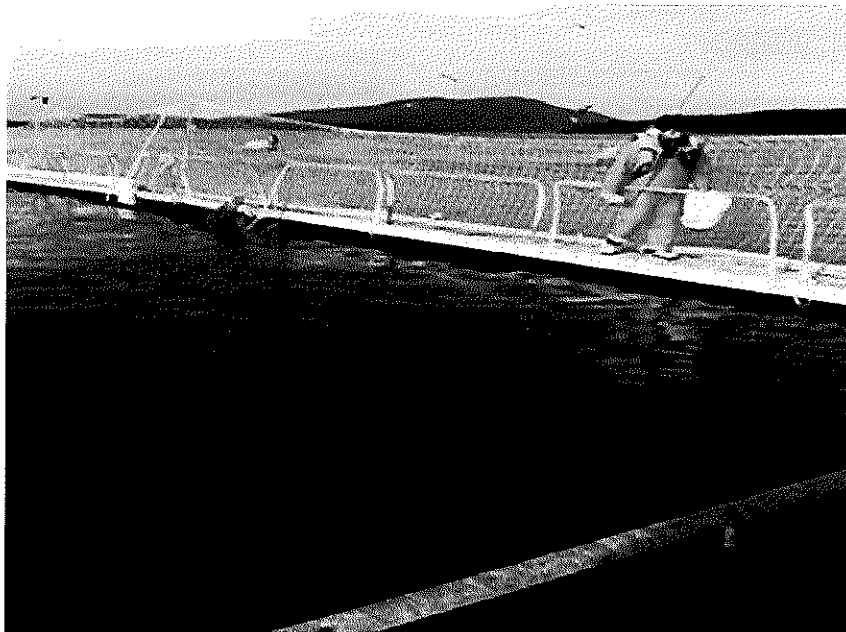
**Foto 2:** Operario trasladando alimento para arrojar con el objetivo que reingresen los peces, durante la jornada de la tarde.

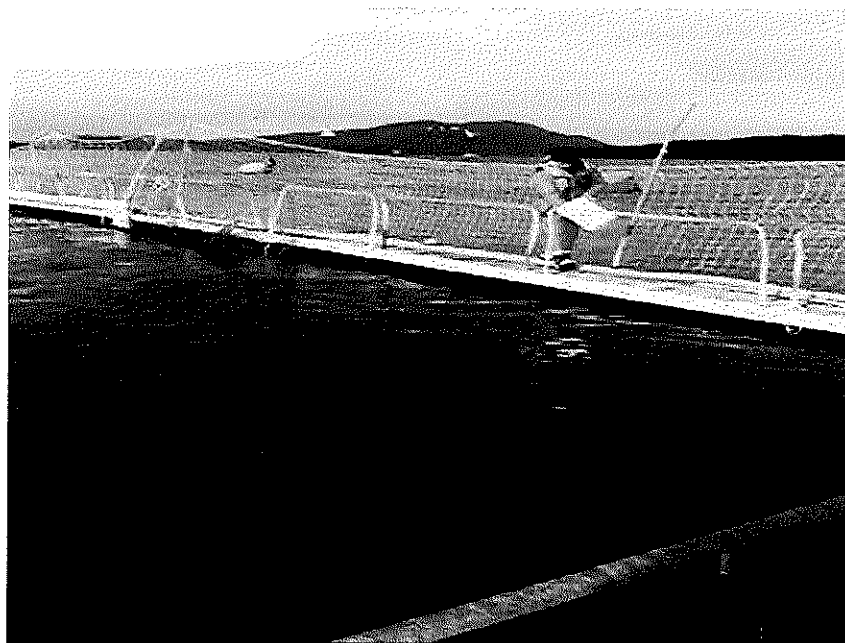
**Foto 3:** Operario arrojando alimento para que reingresen los peces, durante la jornada de la tarde.

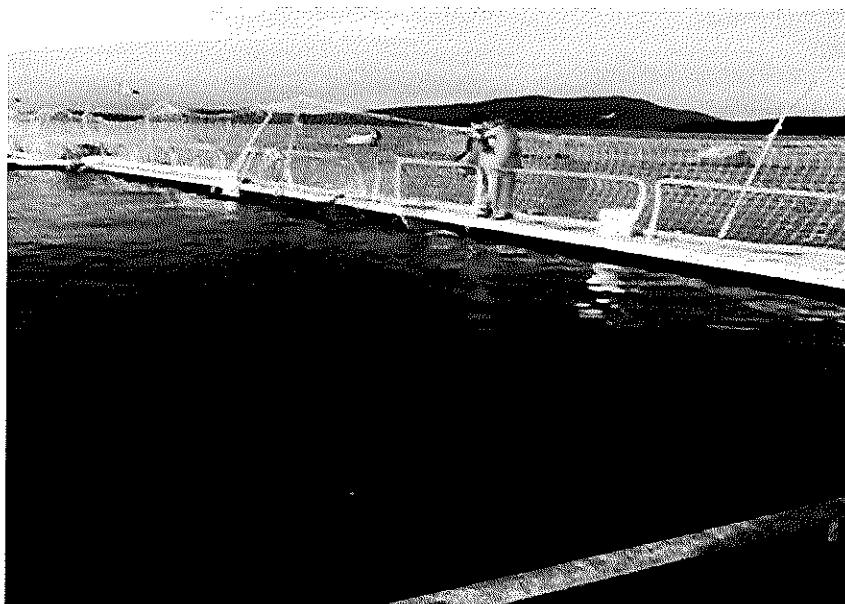
**Foto 4:** Operario bajando la red pecera para que reingresen los peces, durante la jornada de la tarde.

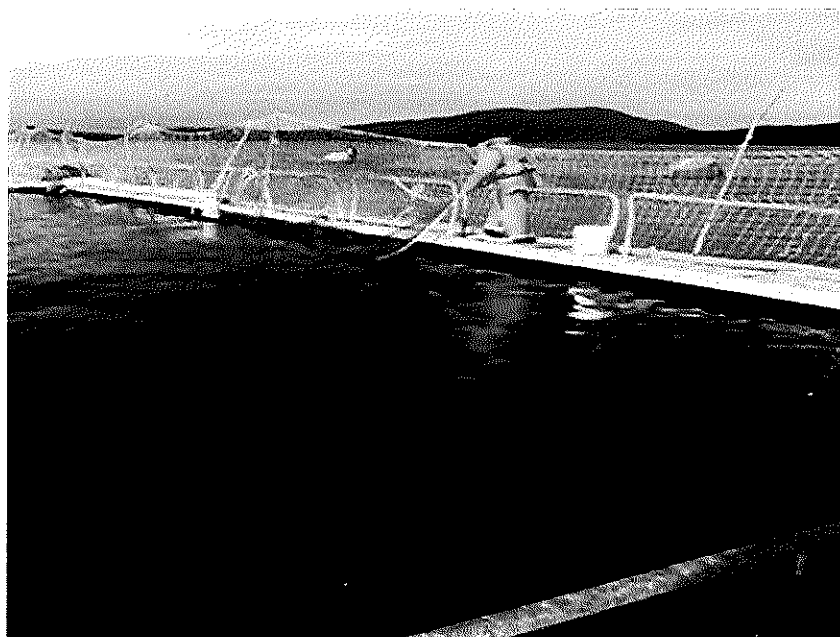
**Foto 5:** Operario bajando la red pecera para que reingresen los peces, durante la jornada de la tarde.

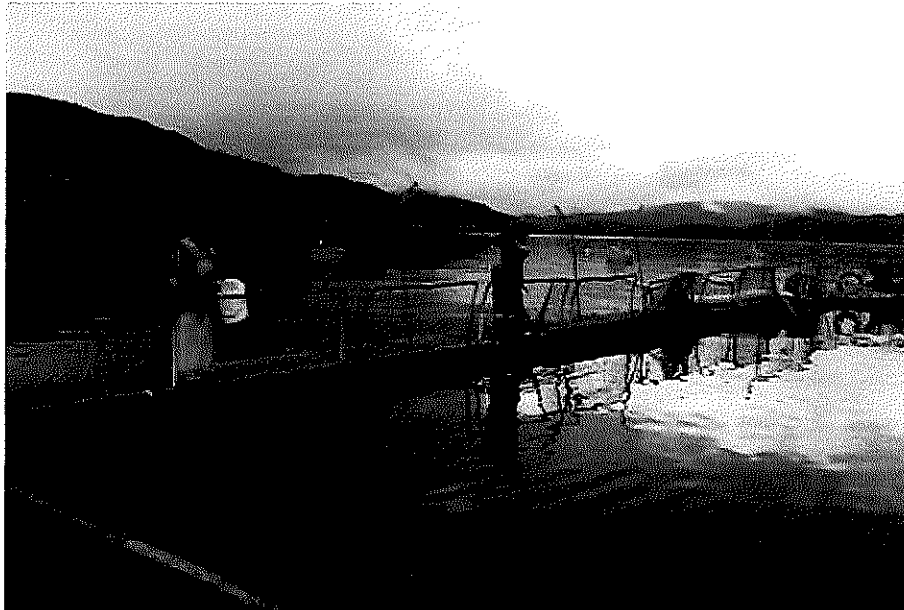
**Foto 1:** Operarios bajando la red pecera y arrojando alimento para que reingresen los peces, durante la jornada de la mañana.

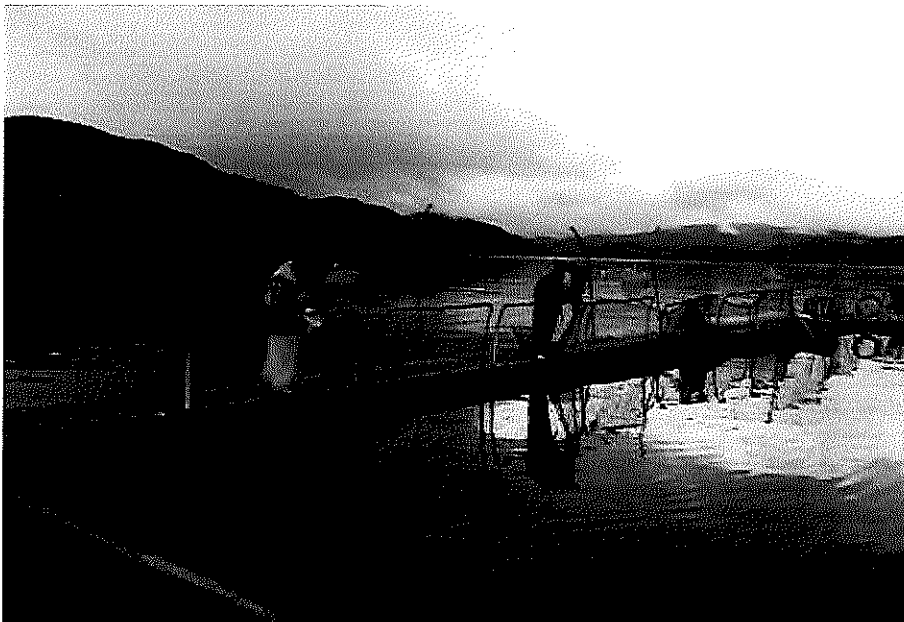
**Foto 2:** Operarios bajando la red pecera y arrojando alimento para que reingresen los peces, durante la jornada de la mañana.

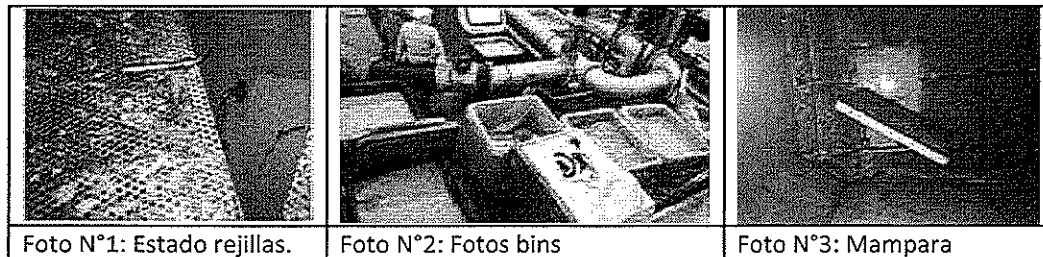
El día martes 9 agosto a las 02:30 se inició carga peces en Centro Elena (Melinka) con MN Linda Marijke. Aproximadamente a las 4:30 am, durante la preparación del segundo lance, el capitán se percata que se observan unos peces fuera de la bodega. Por lo que se presume que el mamparo del barco podría haber presentado algún problema. En ese mismo momento se determina detener el proceso y devolver todos los peces a la Jaula de Origen para vaciar el wellboat. Una vez finalizado este proceso, el barco navega hacia Quellón sin carga, para coordinar el proceso de limpieza y desinfección del barco. Una vez en Quellón, al momento se realizar este proceso se genera 1 bins con restos de peces y 9 bins con agua sucia producto de la limpieza de la bodega y fondo, los cuales se encuentran en el Muelle CONTEX. Dado lo anterior necesitamos autorización del servicio para trasladarlos a la planta de procesos de Exportadora Los Fiordos gestionar su disposición final.
