**REPORTE INCIDENTE DURANTE EL PROCESO DE
COSECHA**

**CENTRO DE ENGORDA DE SALMONES
ELENA
CÓDIGO CENTRO 110510**

EXPORTADORA LOS FIORDOS LTDA.

2016

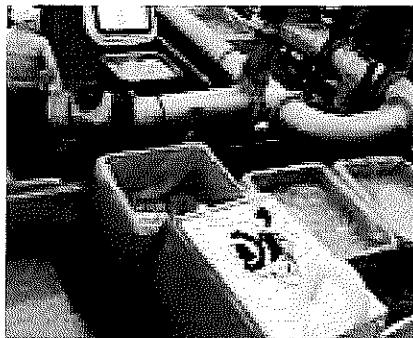
- f) Cabe destacar que para dar cumplimiento a lo indicado en el plan de contingencia se procede a calar un boliche en el área del avistamiento y se arrojó alimento para recapturar a los individuos (Ver Foto N° 2 y Anexo I).

| Foto N°1: Mampara | Foto N°2: Proceso de recaptura de peces. | Foto N°3: Bins con restos orgánicos y aguas sucias. |

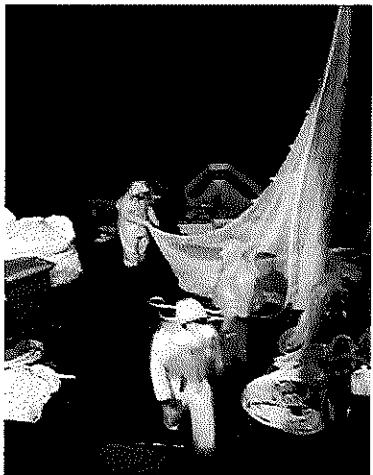
Foto 1: Actividades realizadas en la madrugada. Proceso de calado en bolinche

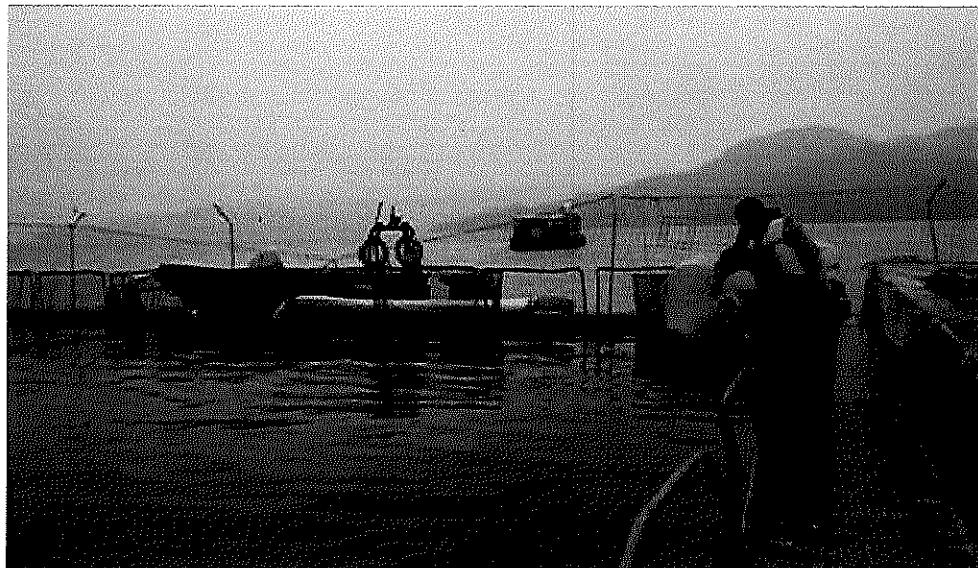
Foto 4: Actividades realizadas durante la mañana. Devolución de peces a balsa jaula de origen.

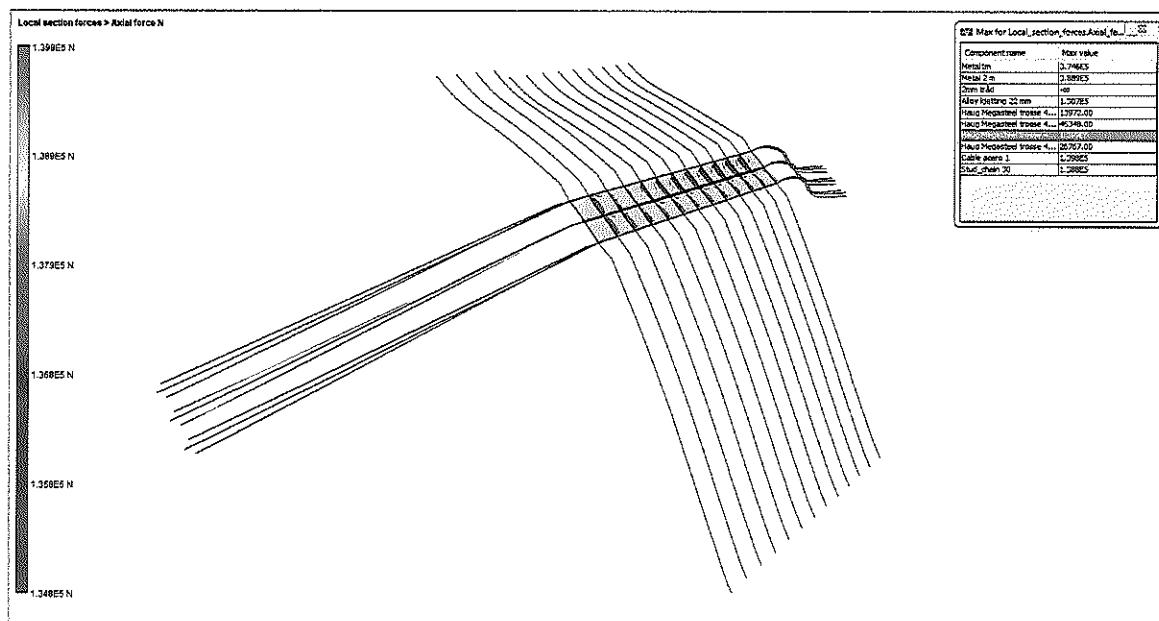
La figura anterior muestra la distribución de cargas y los valores máximos en la línea de fondeo N° 26, para la condición de clima SW.

- Línea de fondeo N° 26 = 139,900 Newton, equivalentes a 14,26 ton.

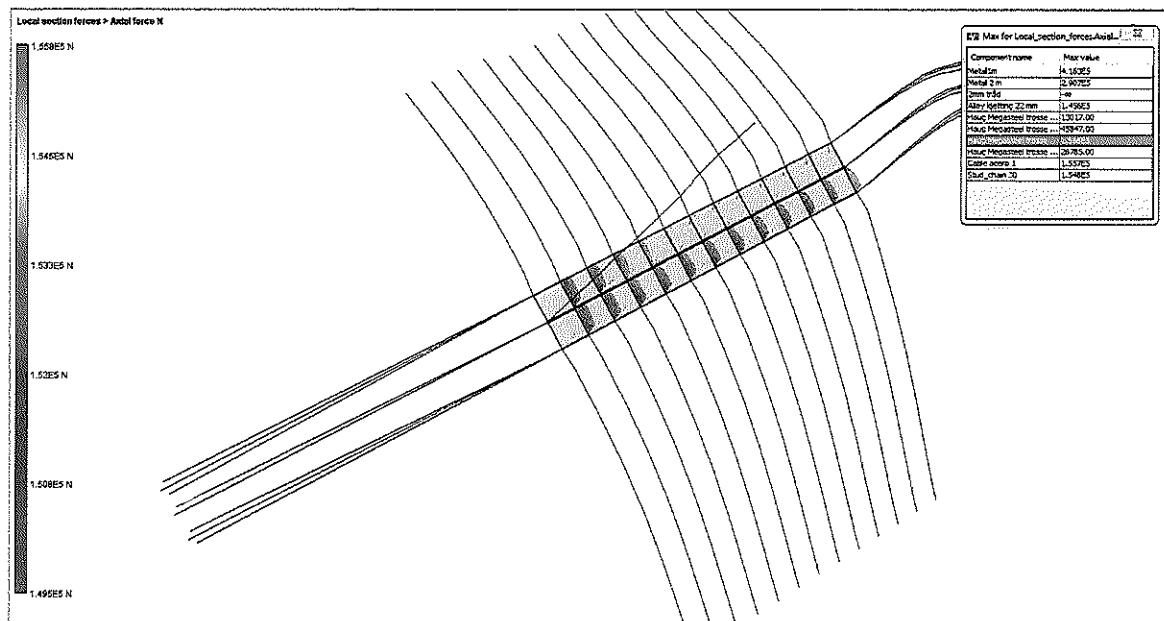
La figura anterior muestra la distribución de cargas y el valor máximo sobre la línea de fondeo N° 28 para el clima SW, considerando una línea cortada.

- Línea de fondeo N° 28 = 155.800 Newton, equivalente a 15,88 ton.

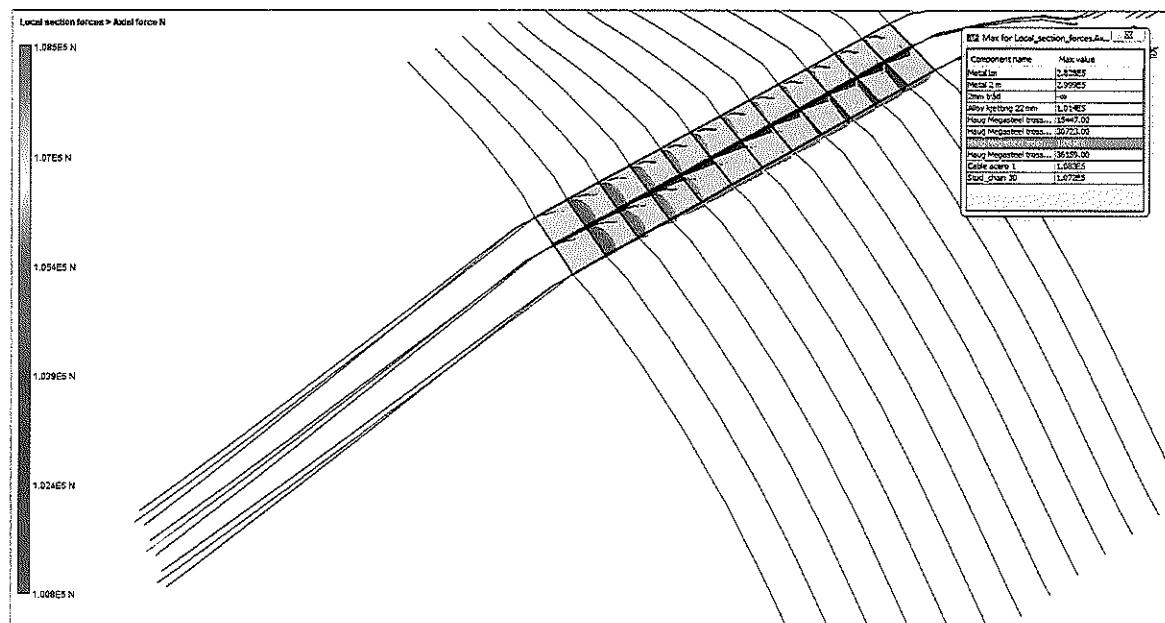
La figura anterior muestra la distribución de cargas y los valores máximos en la línea de fondeo N° 27 para el clima W

- Línea de fondeo N° 25 = 108,500 Newton, equivalente a 11,06 ton.

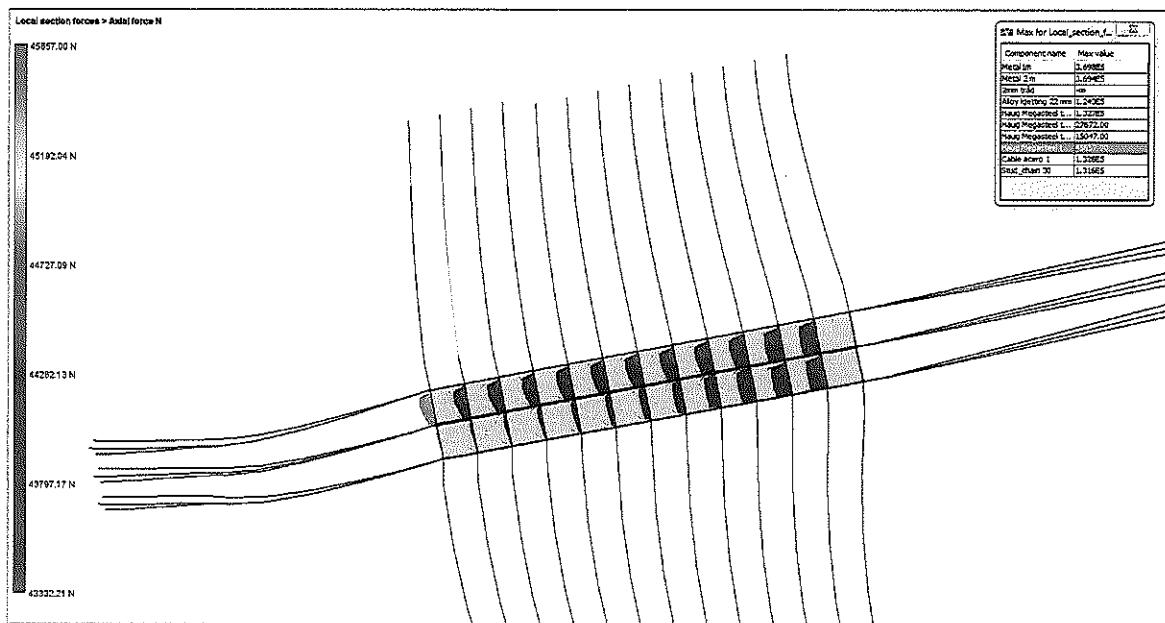
La figura anterior muestra la distribución de cargas y el valor máximo en la línea de fondeo N° 32, para el clima NE(1).

- Línea de fondeo N° 32 = 45.657 Newton, equivalentes a 4,65 ton.

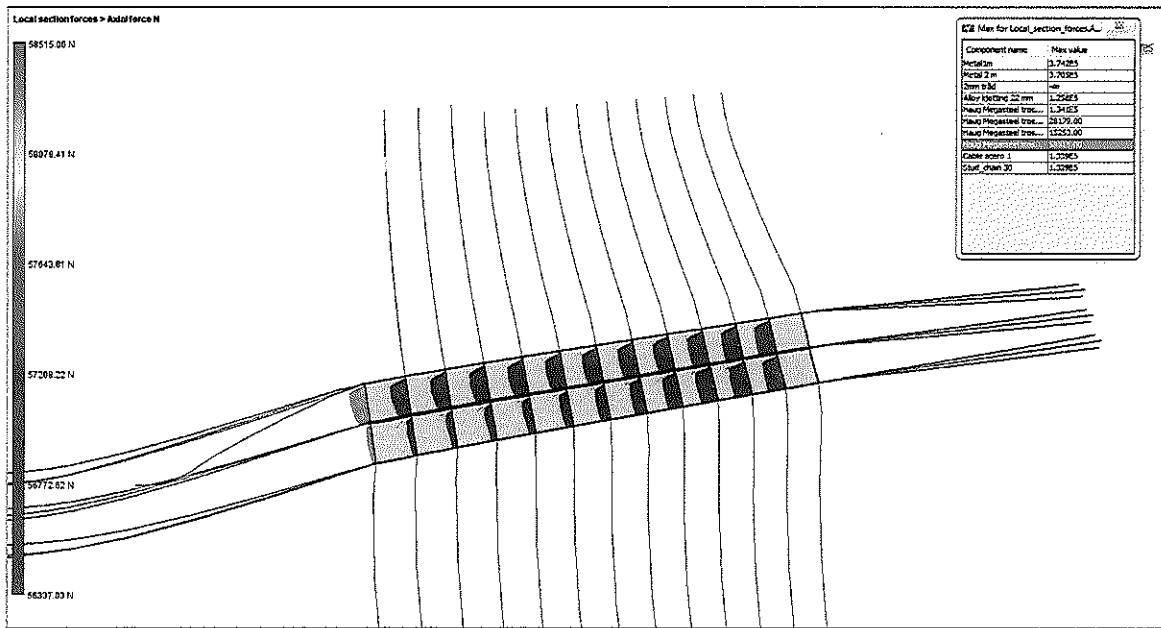
La figura anterior muestra la distribución de cargas y el valor máximo sobre la línea de fondeo N° 33 para el clima NE(1), considerando una línea cortada.

- Línea de fondeo N° 33 = 58.515 Newton, equivalente a 5,96 ton.

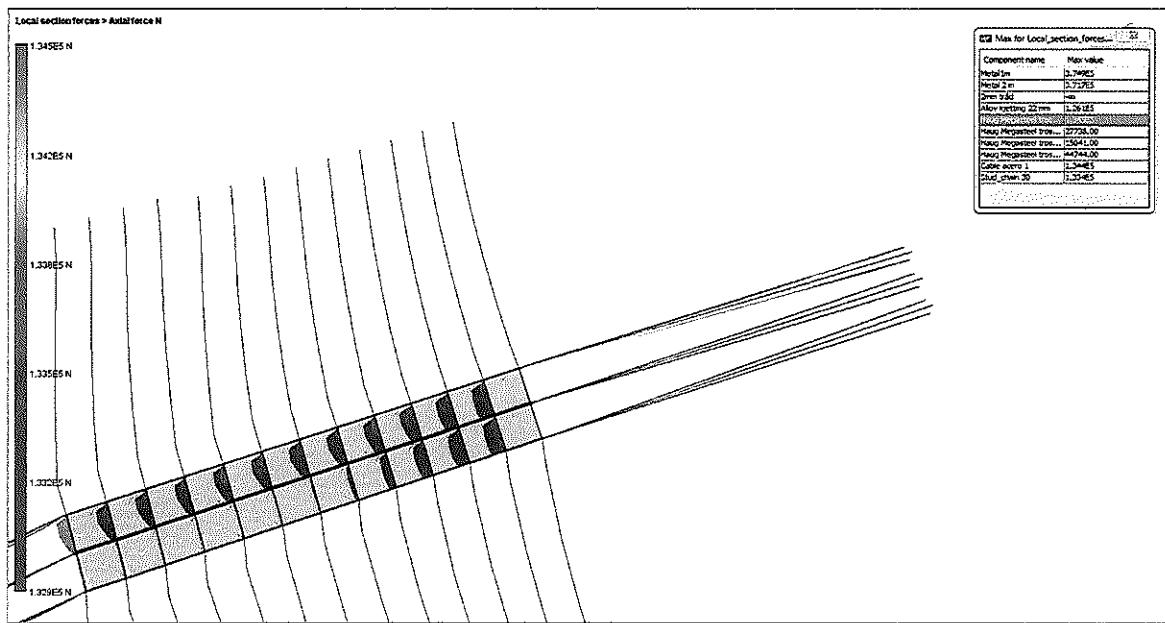
La figura anterior muestra la distribución de cargas y el valor máximo en la línea de fondeo N° 1, para el clima NE(2).

- Línea de fondeo N° 1 = 134.500 Newton, equivalentes a 13,71 ton.

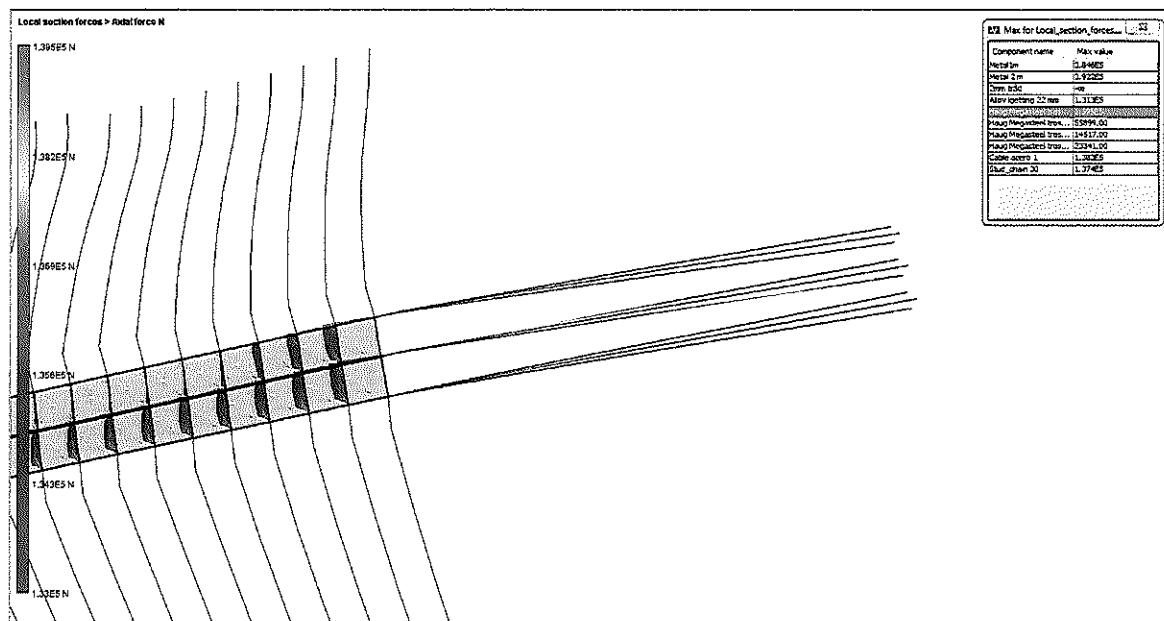
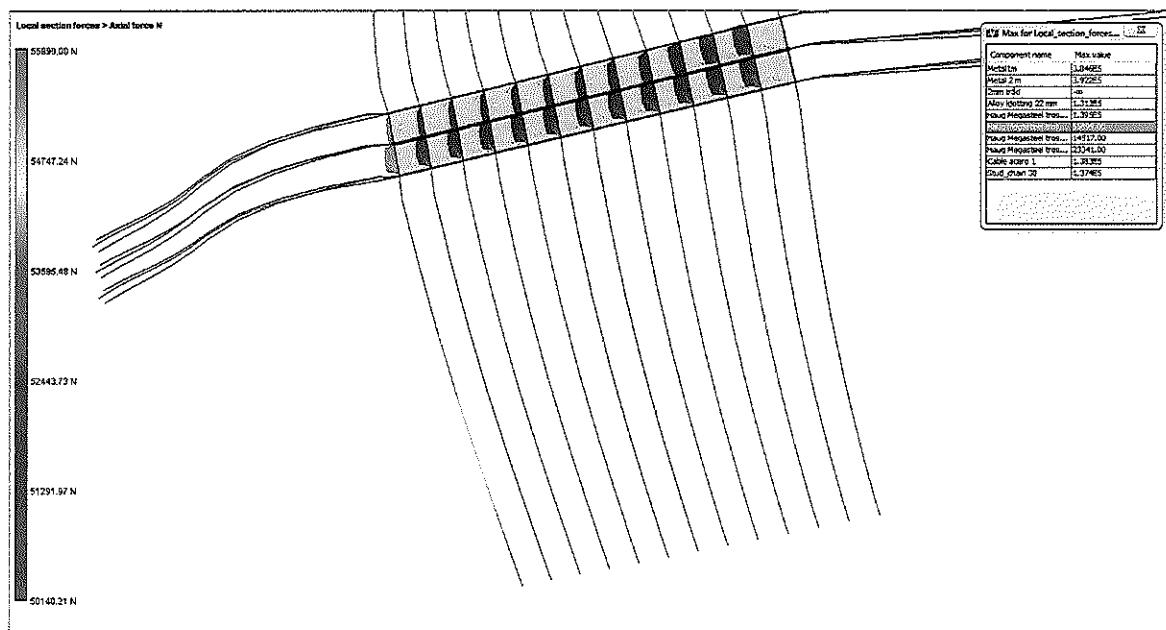
Las figuras anteriores muestran la distribución de cargas y los valores máximos en las líneas de fondeo N° 6 y 22, para el clima E.

- Línea de fondeo N° 6 = 139.500 Newton, equivalentes a 14,22 ton.
- Línea de fondeo N° 22 = 55.899 Newton, equivalentes a 5,70 ton.

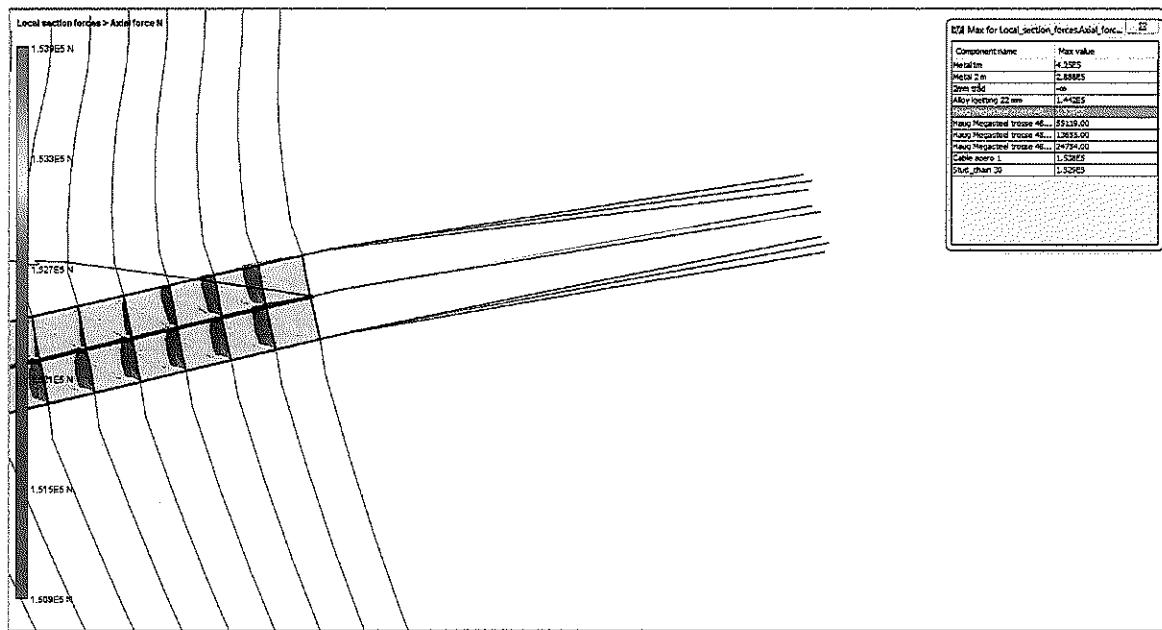
La figura anterior muestra la distribución de cargas y el valor máximo sobre la línea de fondeo N° 5 para el clima E, considerando una línea cortada.

- Línea de fondeo N° 5 = 153.900 Newton, equivalente a 15,69 ton.

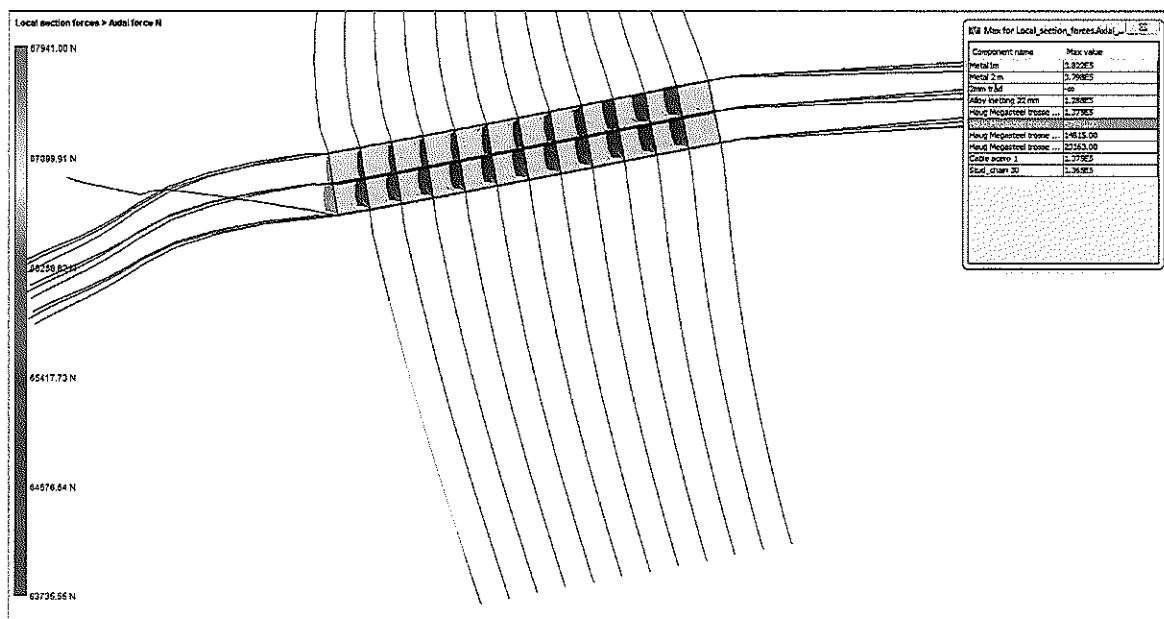
La figura anterior muestra la distribución de cargas y el valor máximo sobre la línea de fondeo N° 21 para el clima E, considerando una línea cortada.

- Línea de fondeo N° 21 = 67.941 Newton, equivalente a 6,93 ton.

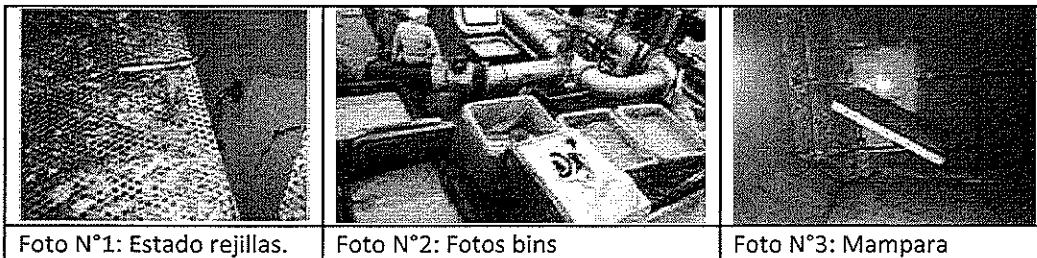
Foto N°1: Estado rejillas.

Foto N°2: Fotos bins
