Informe de Mantenimiento Preventivo Básico

Descripción: Deluge transformador Principal TG NH2	
OT: 10117739	Empresa: ZUMANT
Fecha Inicio: 15-03-2016	Hora Inicio: 14:13
Fecha Término: 15-03-2016	Hora Término: 15:20

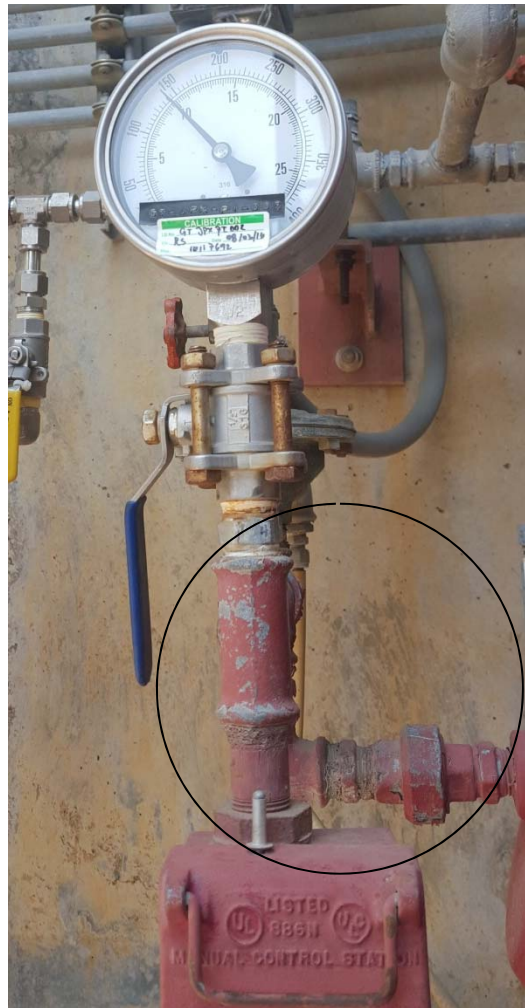
Se realiza una inspección visual en donde no se encontró presencia de corrosión en las uniones del circuito, en algunas piezas del sistema se aprecia que tienen pintura descascarada. También se encontró que los vástagos e hilos de las válvulas de alimentación y descarga presentaban carencia de lubricación.

Se realiza limpieza externa al circuito, eliminando la polución existente, además se realizó lubricación a las piezas y partes de las válvulas de alimentación y descarga.
