**Inspección termográfica en
COMPLEJO CENTRAL NEHUENCO**

26 Febrero 2013

Inspección termografica

CENTRAL NEHUENCO

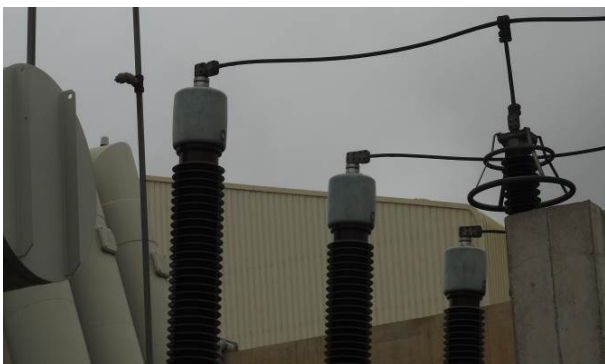
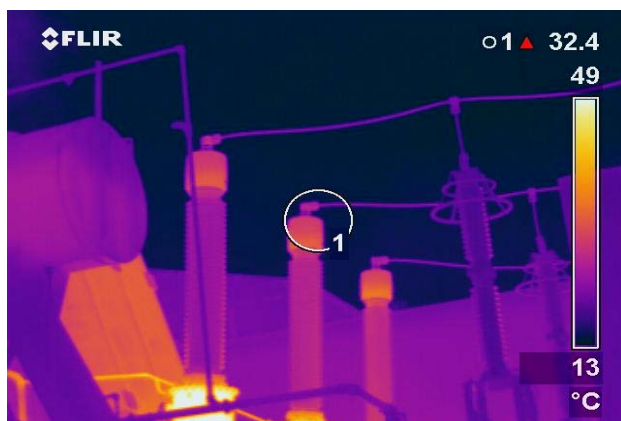
Comentario de texto IR	Valor
Ubicación	Central Nehuenco
Equipo	TG2, Bushing fase 2, conector cable.
Tipo	
Temperatura Amb.	22°C
Corriente circuito	249,2 MW
Fallo	0
Recomendación	Equipo Normal

Etiqueta	Valor
Temperatura máxima	32.4 °C
Temperatura Adyacente	32 °C

Delta temperatura (Máxima - Adyacente)	0.4°C
---	--------------

Equipo normal.

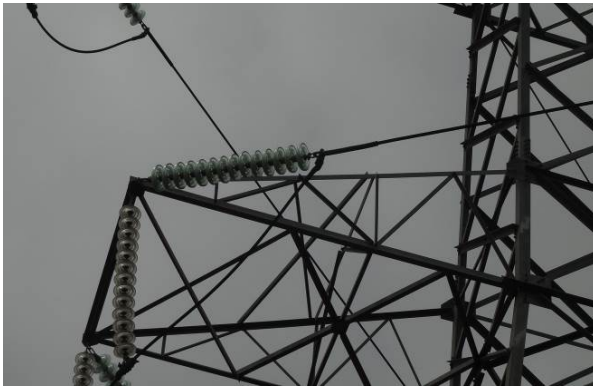
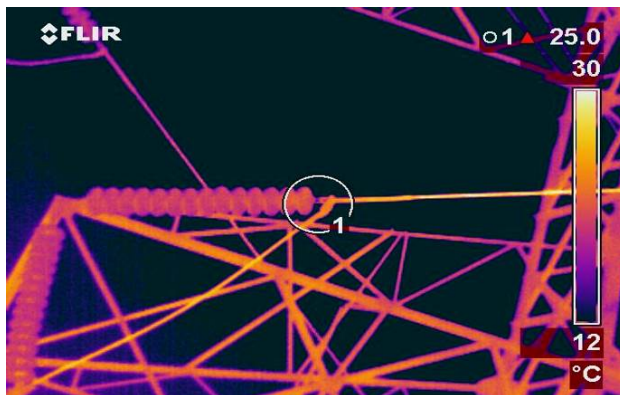
Comentario de texto IR	Valor
Ubicación	Central Nehuenco
Equipo	TG2, Estructura 8, grampa de anclaje, fase media.
Tipo	
Temperatura Amb	22 °C
Corriente circuito	249,2 MW
Fallo	0
Recomendación	Equipo Normal

Etiqueta	Valor
Temperatura máxima	25°C
Temperatura Adyacente	24 °C

Delta temperatura (Máxima - Adyacente)	1°C
---	------------

Equipo normal.
