| <b>Inspección termografica Central Nehuenco 2</b> | | | | | | |
| | | <b>INFORME DE TERMOGRAFIA</b> | | | | |

**Inspección termográfica en  
CENTRAL NEHUENCO 2**

## **Informe de Mantenimiento Preventivo Básico**

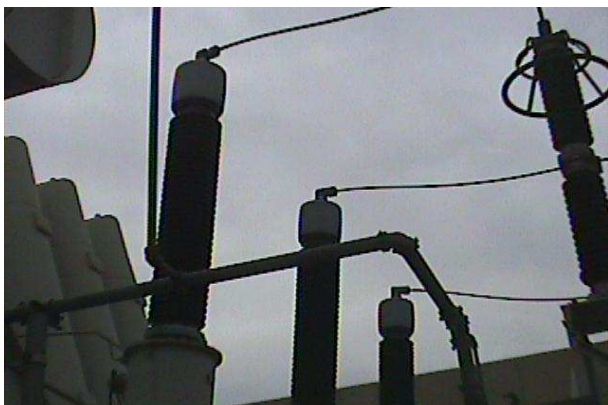
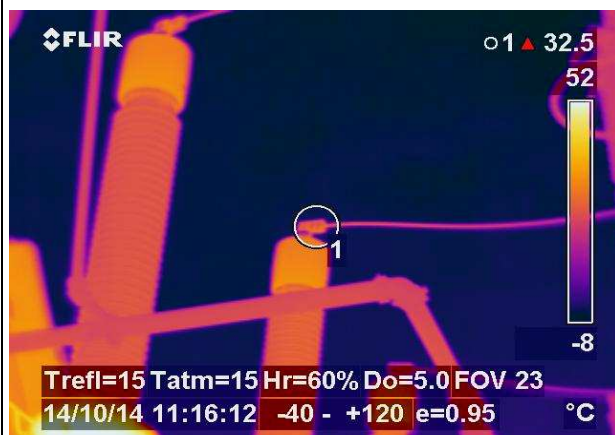
| Comentario de texto IR | Valor |
|---|---|
| Equipo | Transformador TG2 |
| Tipo | Conector Bushing fase 2. |
| Fallo | 0 |

| Etiqueta | Valor |
|---|---|
| Temperatura máxima | 32.5 °C |
| Temperatura Adyacente | 32 °C |
| <b>Delta temperatura (Máxima - Adyacente)</b> | <b>0,5°C</b> |

Normal

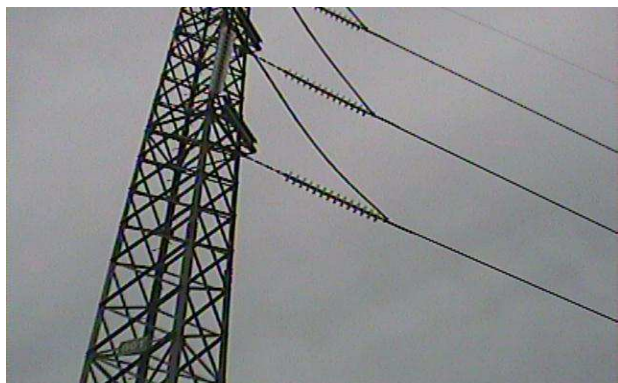
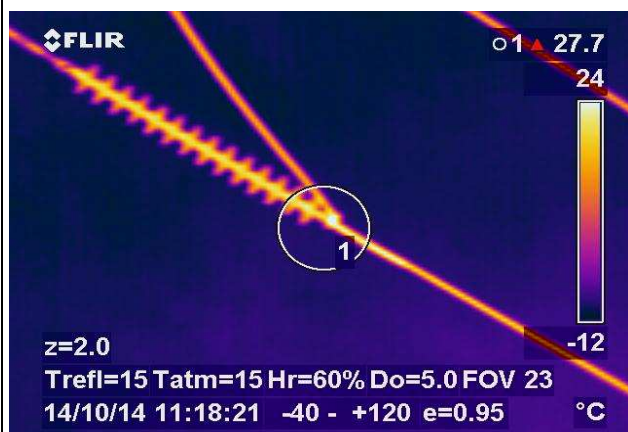
| Comentario de texto IR | Valor |
|---|---|
| Equipo | Estructura 1 |
| Tipo | Conector compresión, fase inferior |
| Fallo | 0 |

| Etiqueta | Valor |
|---|---|
| Temperatura máxima | 27,7 °C |
| Temperatura Adyacente | 26 °C |

| <b>Delta temperatura<br/>(Máxima - Adyacente)</b> | <b>1,7°C</b> |

Normal

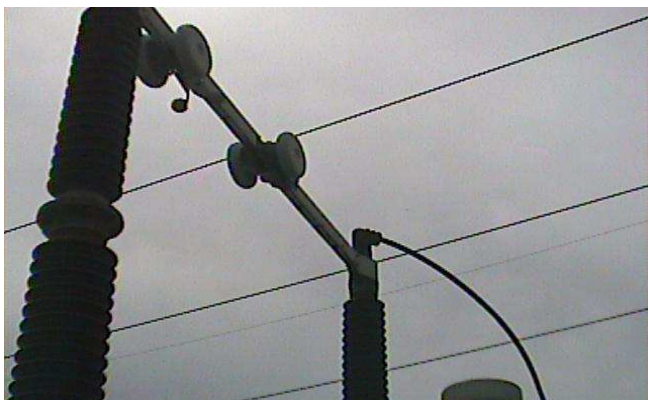
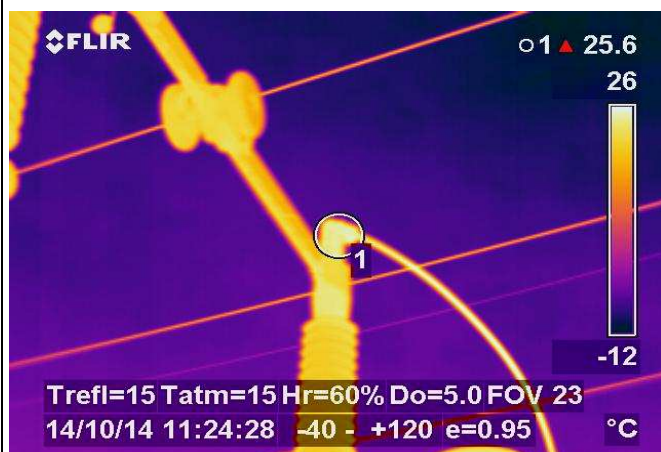
| Comentario de texto IR | Valor |
|---|--|
| Equipo | 89JTV2 |
| Tipo | Conector cable, fase, lado interruptor |
| Fallo | 0 |

| Etiqueta | Valor |
|---|---|
| Temperatura máxima | 25.6 °C |
| Temperatura Adyacente | 25 °C |

| <b>Delta temperatura<br/>(Máxima - Adyacente)</b> | <b>0,6°C</b> |

Normal

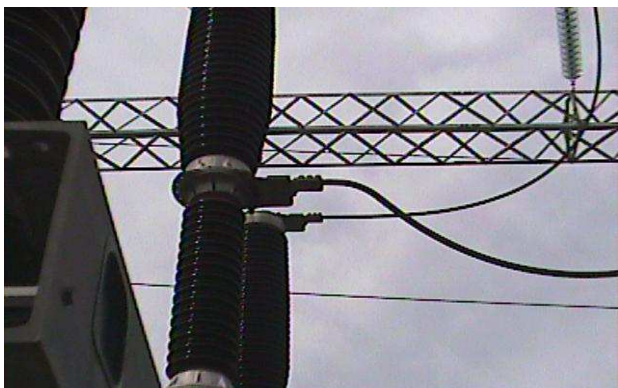
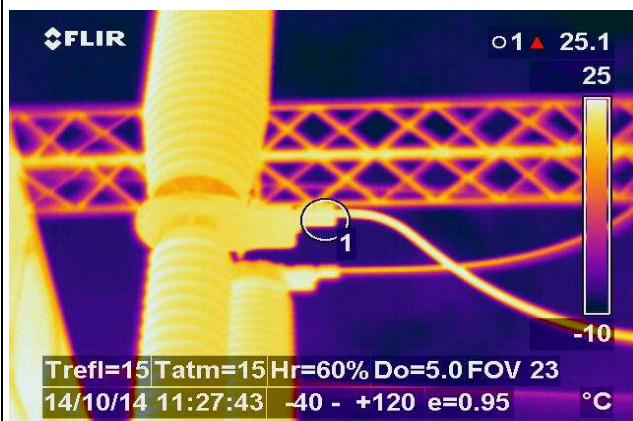
| Comentario de texto IR | Valor |
|---|---|
| Equipo | 52JTV2 |
| Tipo | Conector cable, fase 2, lado TC |
| Fallo | 0 |

| Etiqueta | Valor |
|---|---|
| Temperatura máxima | 25,1 °C |
| Temperatura Adyacente | 25 °C |

| <b>Delta temperatura<br/>(Máxima - Adyacente)</b> | <b>0,1 °C</b> |

Normal

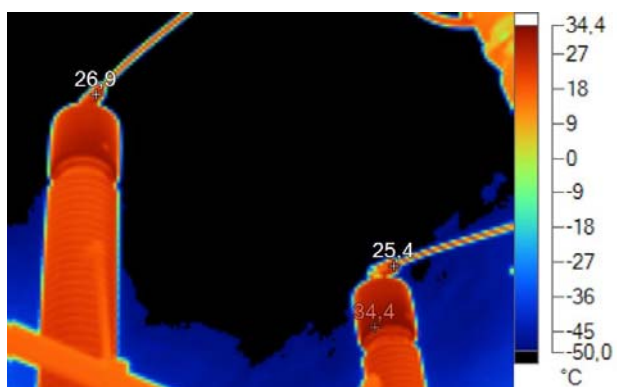
**IR20141009\_0067.is2**

**CLBN-21TEV001          Transformador Principal TG2:**
