Análisis Termográfico

***Ruta termográfica patios de alta tensión
Nehuenco 2.***

CLBN-2
Nehuenco 2

Termografía Área Eléctrica U-2

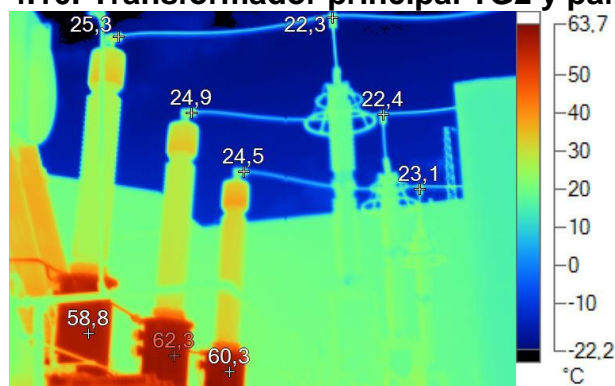
4.10.-Transformador principal TG2 y pararrayos

Temperatura de fondo	17,9°C
Emisividad	0,98
Transmisión	1,00
Temperatura promedio	10,6°C
Rango de la imagen	~-23,5°C a 62,3°C
Modelo de cámara	Ti55FT
Tamaño de sensor IR	320 x 240
Número de serie de la cámara	0711045
Versión DSP	4.5.0
Versión OCA	3.0.1795
Fabricante	Fluke Thermography
Descripción de la lente	20mm/F0.8
Número de serie de la lente	40948-6567
Hora de la imagen	20/05/2015 11:42:33
Ubicación del archivo	C:\Users\pserey.COLBUN\Documents\termografia\Patios nehuenco 1 y 2\ Nehuenco 2\ IR20150520_0184.is2
Rango de calibración	-20,0°C a 350,0°C
Gravedad	No se ha detectado ningún problema

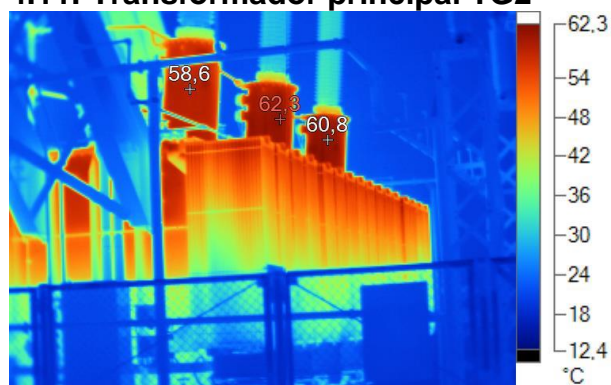
4.11.-Transformador principal TG2

Temperatura de fondo	17,9°C
Emisividad	0,98
Transmisión	1,00
Temperatura promedio	30,3°C
Rango de la imagen	12,4°C a 62,3°C
Modelo de cámara	Ti55FT
Tamaño de sensor IR	320 x 240
Número de serie de la cámara	0711045
Versión DSP	4.5.0
Versión OCA	3.0.1795
Fabricante	Fluke Thermography
Descripción de la lente	20mm/F0.8
Número de serie de la lente	40948-6567
Hora de la imagen	20/05/2015 11:43:52
Ubicación del archivo	C:\Users\pserey.COLBUN\Documents\termografia\ Patios nehuenco 1 y 2\ Nehuenco 2\ IR20150520_0185.is2
Rango de calibración	-20,0°C a 350,0°C
Gravedad	No se ha detectado ningún problema

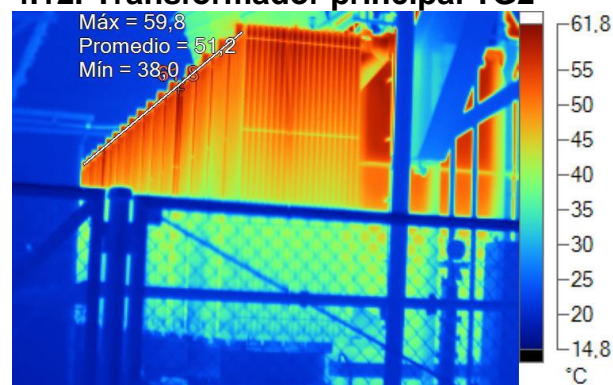
4.12.-Transformador principal TG2

Temperatura de fondo	17,9°C
Emisividad	0,98
Transmisión	1,00
Temperatura promedio	32,3°C
Rango de la imagen	14,8°C a 61,8°C
Modelo de cámara	Ti55FT
Tamaño de sensor IR	320 x 240
Número de serie de la cámara	0711045
Versión DSP	4.5.0
Versión OCA	3.0.1795
Fabricante	Fluke Thermography
Descripción de la lente	20mm/F0.8
Número de serie de la lente	40948-6567
Hora de la imagen	20/05/2015 11:44:34
Ubicación del archivo	C:\Users\pserey.COLBUN\Documents\termografia\ Patios nehuenco 1 y 2\ Nehuenco 2\ IR20150520_0186.is2
Rango de calibración	-20,0°C a 350,0°C
Gravedad	No se ha detectado ningún problema

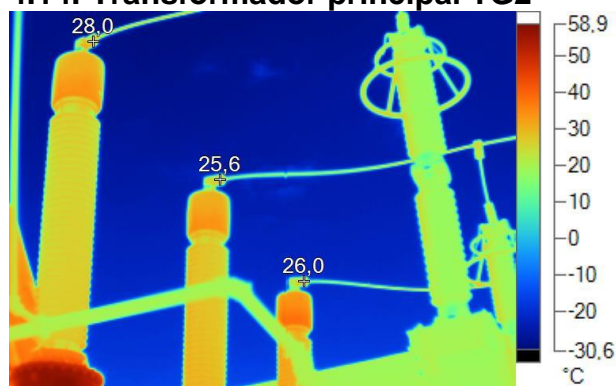
4.14.-Transformador principal TG2

Temperatura de fondo	17,9°C
Emisividad	0,98
Transmisión	1,00
Temperatura promedio	-6,9°C
Rango de la imagen	--30,6°C a 58,9°C
Modelo de cámara	Ti55FT
Tamaño de sensor IR	320 x 240
Número de serie de la cámara	0711045
Versión DSP	4.5.0
Versión OCA	3.0.1795
Fabricante	Fluke Thermography
Descripción de la lente	20mm/F0.8
Número de serie de la lente	40948-6567
Hora de la imagen	20/05/2015 11:48:43
Ubicación del archivo	C:\ Users\ pserey.COLBUN\ Documents\ termografia\ Patios nehuenco 1 y 2\ Nehuenco 2\ IR20150520_0192.is2
Rango de calibración	-20,0°C a 350,0°C
Gravedad	No se ha detectado ningún problema

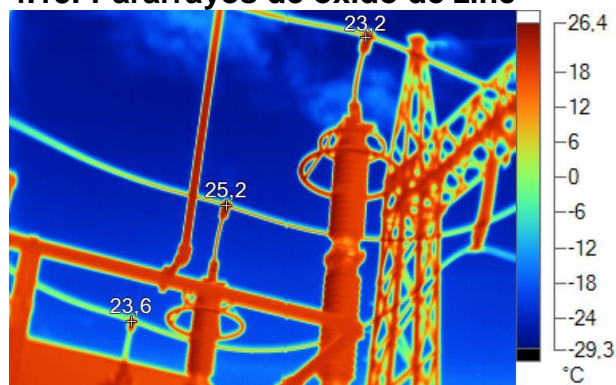
4.15.-Pararrayos de óxido de zinc

Temperatura de fondo	17,9°C
Emisividad	0,98
Transmisión	1,00
Temperatura promedio	-10,8°C
Rango de la imagen	--29,3°C a 26,4°C
Modelo de cámara	Ti55FT
Tamaño de sensor IR	320 x 240
Número de serie de la cámara	0711045
Versión DSP	4.5.0
Versión OCA	3.0.1795
Fabricante	Fluke Thermography
Descripción de la lente	20mm/F0.8
Número de serie de la lente	40948-6567
Hora de la imagen	20/05/2015 11:49:27
Ubicación del archivo	C:\ Users\ pserey.COLBUN\ Documents\ termografia\ Patios nehuenco 1 y 2\ Nehuenco 2\ IR20150520_0193.is2
Rango de calibración	-20,0°C a 350,0°C
Gravedad	No se ha detectado ningún problema

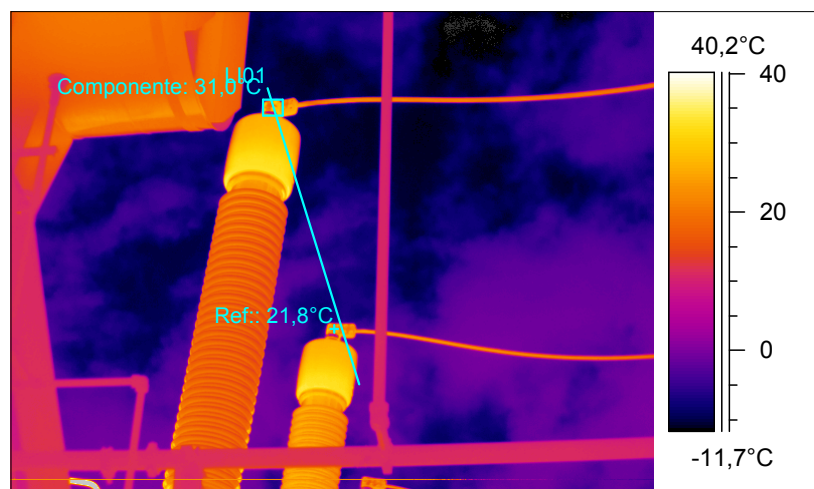
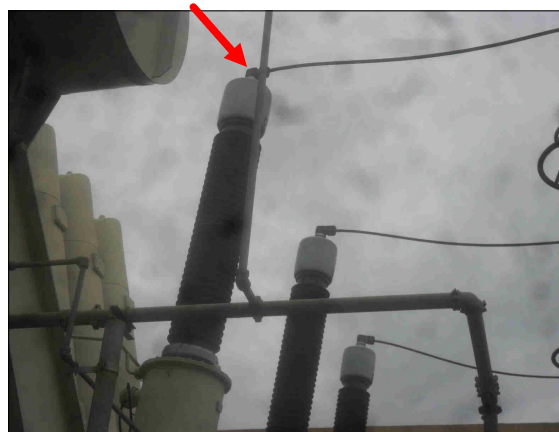
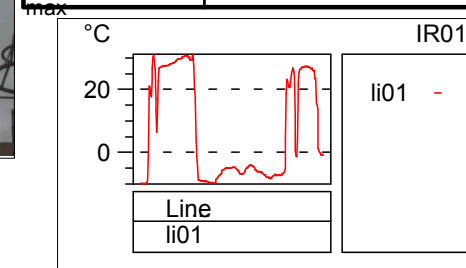
Fecha de Img.	06/10/2015	componente	Prensa a Bushing, fase 3 (W).
Nº Img.	Ir_0055.jpg	adyacente	Prensa fase 2 (V).
area	Trafo Poder TG-2	Diferencia 1	9,2
equipo	Prensa Bushing Salida Trafo	Prioridad	2

IR information	Value
Date of creation	06/10/2015
Time of creation	8:24:42
Label	Value
Ref:	21,8°C
Componente :	31,0°C

Chequear prensa salida Bushing, conexión perno a prensa de Bushing, fase 3 (W).
