## **Informe de Mantenimiento Preventivo Básico**

Descripción: Deluge transformador Principal. TG	
OT: 10100139	Empresa: ASMAR
Fecha Inicio: 10 marzo de 2015	Hora Inicio: 08:30
Fecha Término: 10 marzo de 2015	Hora Término:12:30

Descripción: Deluge Transformador principal T.G	
OT: 10104861	Empresa: ASMAR
Fecha Inicio: 02 junio 2015	Hora Inicio: 10:00
Fecha Término: 02 junio 2015	Hora Término: 15:00

Descripción: Deluge transformador Principal TG NH2	
OT: 10117739	Empresa: ZUMANT
Fecha Inicio: 15-03-2016	Hora Inicio: 14:13
Fecha Término: 15-03-2016	Hora Término: 15:20

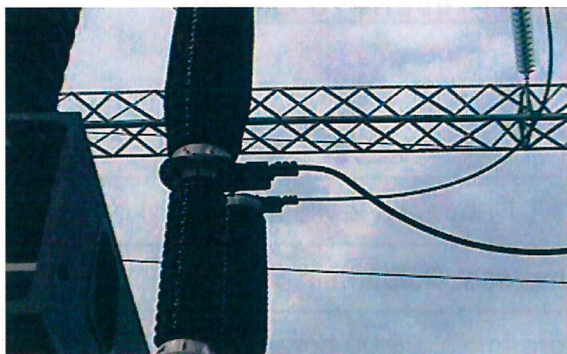
**Foto de identificación**

Comentario de texto IR	Valor
Ubicación	Central Nehuenco
Equipo	52JTV2
Tipo	Conector cable, fase 2, lado TC
Temperatura Amb	26 °C
Corriente circuito	132MW
Fallo	0
Recomendación	Normal

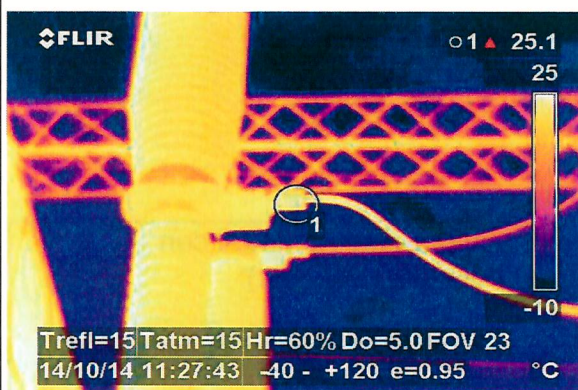
**Termograma 28/04/2014**

Etiqueta	Valor
Temperatura máxima	25,1 °C
Temperatura Adyacente	25 °C

Delta temperatura (Máxima - Adyacente)	0,1 °C
--	--------

Normal

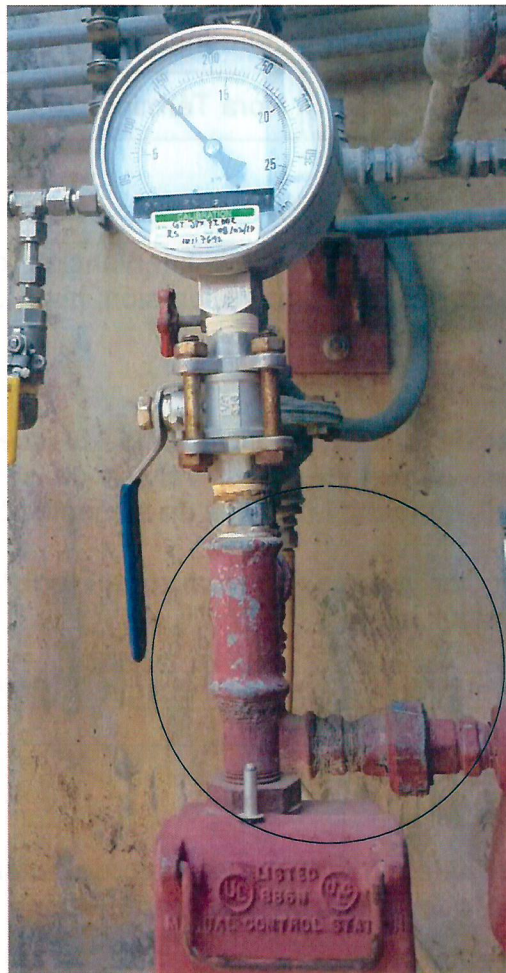
Se realiza una inspección visual en donde no se encontró presencia de corrosión en las uniones del circuito, en algunas piezas del sistema se aprecia que tienen pintura descascarada. También se encontró que los vástagos e hilos de las válvulas de alimentación y descarga presentaban carencia de lubricación.
