INFORME N°2 (AÑO 3)

ESTADO DE MONUMENTOS HISTORICOS EN FAENA NEGREIROS

AUMENTO PRODUCCION YODO NEGREIROS, SCM COSAYACH

TRIMESTRE ENERO- MARZO 2017

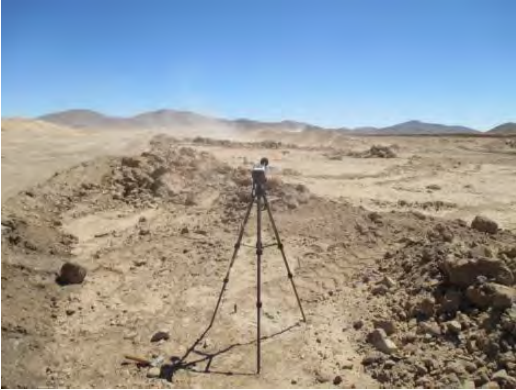
Punto 1 Sector Resurrección.

En la Tabla 1 se aprecia que para los puntos 2 y 3 el cumplimiento es total para los tres ejes evaluados, mientras que para el punto 1, se muestra un exceso de 0.41 [mm/s] en el eje Y para la banda de 1.6 [Hz] como se observa en el primer gráfico. La norma utilizada determina que este exceso no necesariamente provocará daños a las estructuras, por lo que sería necesaria una investigación adicional y contar con mayor información de las estructuras para determinar el riesgo de daños.
