ORD.: N° 2072 /2018

MAT.: Entrega antecedentes que indica.

Estructuras instaladas en Santuario de la Naturaleza Humedal de la Desembocadura del Río Lluta

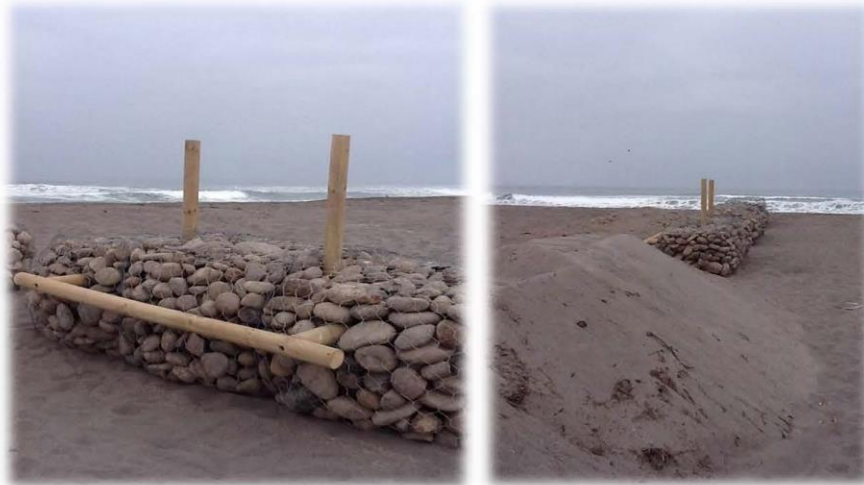
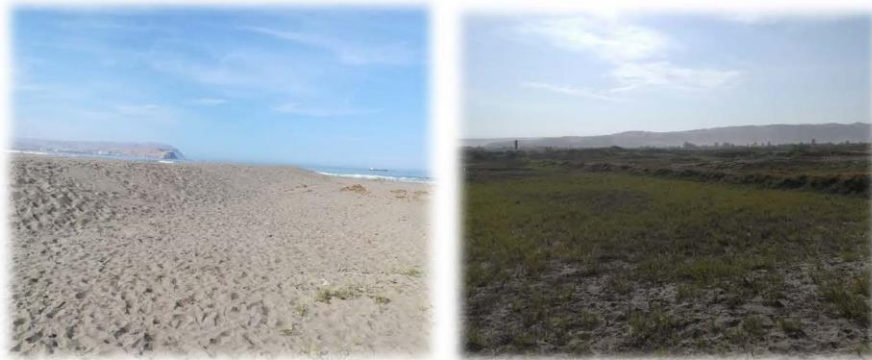
Gaviones:

Estas estructuras fueron instaladas el año 2012, sin embargo, por acción de marejadas y características del suelo, estas se hundieron en el terreno. Por este motivo, se levantaron dunas artificiales de arena, las cuales son mantenidas a través de la Dirección de Medio Ambiente, Aseo y Ornato.

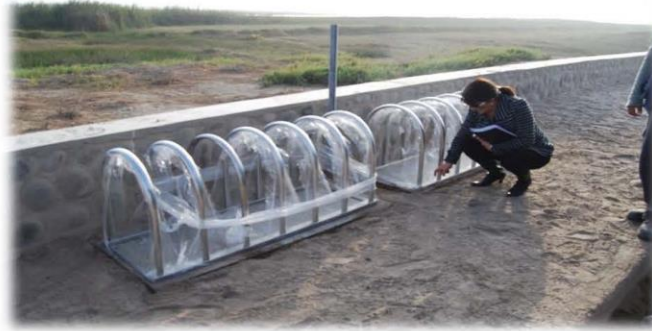
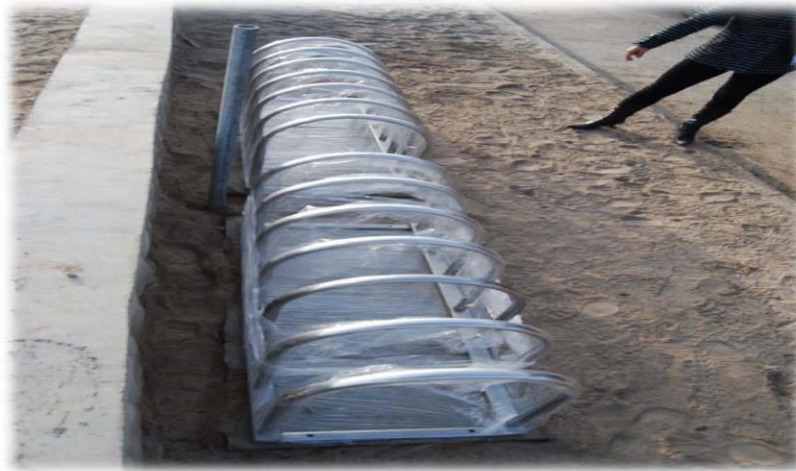
Estacionamientos bicicletas

Los estacionamientos para bicicletas se habilitaron posterior a la obtención del PAS 78 según D.S. N° 95/01, sin embargo, estos fueron robados.

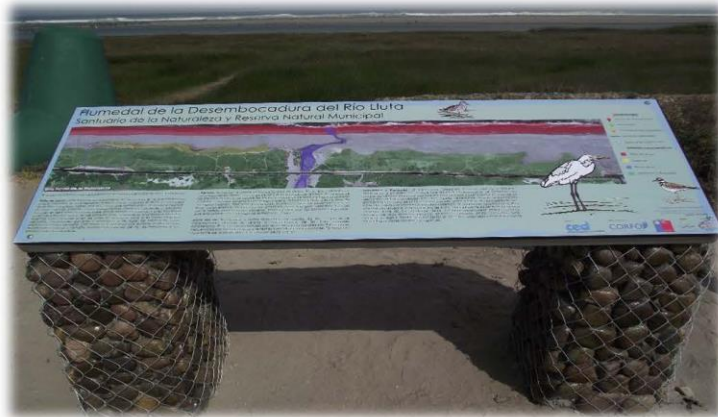
Mesas interpretativas

Se instalaron cuatro mesas interpretativas en el sector, justamente en senderos habilitados y miradores. Sin embargo, como se evidencio en la inspección realizada, hoy en día se encuentran deterioradas por el ambiente salino, capas de guano y la falta de mantención.

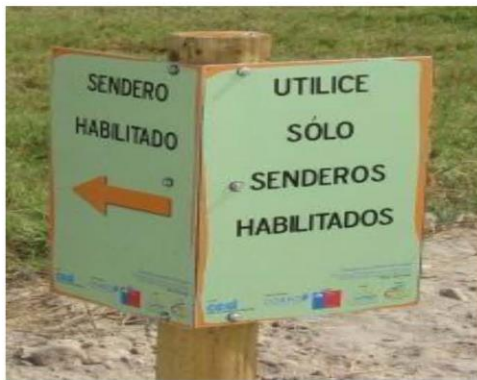
Letreros

Se instalaron 10 letreros en el sector comprendido del proyecto, los cuales señalizan senderos habilitados y sectores de nidificación, en conformidad con lo informado. Sin embargo, estos se encuentran deteriorados por el ambiente salino, actuar de visitantes y falta de mantención.
