ORD: N° 851

MAT: Denuncia incumplimientos de las medidas de carácter ambiental definidas para el componente Patrimonio cultural del Proyecto Inmobiliario "Edificio López de Alcázar", comuna de Independencia, Región Metropolitana (RCA N°396 del 29.08.2017 y solicita el inicio de proceso sancionatorio.

SANTIAGO, 16 FEBRERO 2018

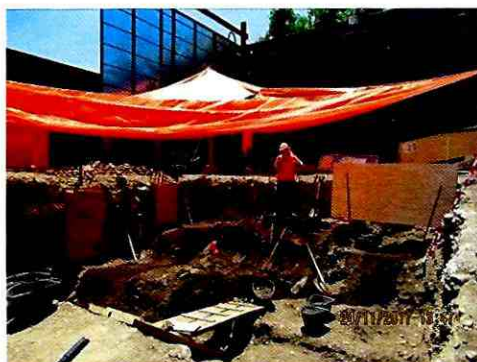
Imagen 2. Área del sitio a rescatar previo a su tapado (fuente: empresa PAZ spa. 24.11.17)

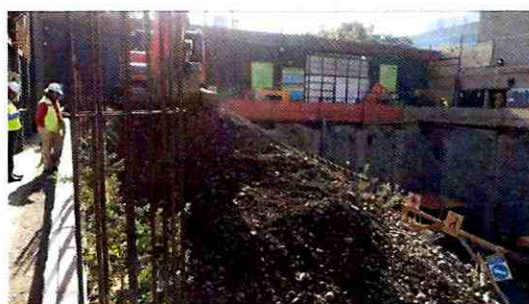
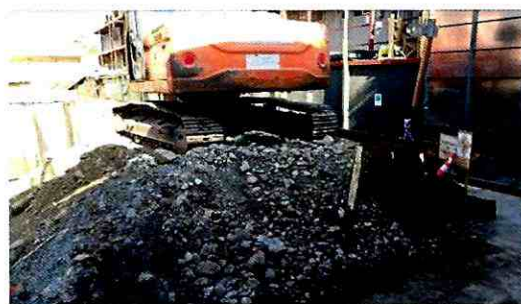
- 1) La superficie a rescatar a rescatar del sitio López de Alcázar, se encuentra completamente cubierta de al menos un metro de material sedimentario por sobre el nivel de la superficie (Imagen 1). Lo que da cuenta de la intervención del Monumento Arqueológico, sin la autorización de inicio de obras por parte de este Consejo.

Imagen 2. Sitio arqueológico tapado por sedimentos (CMN 16.02.18).

Al respecto cabe destacar que si bien, de acuerdo al libro de obras manejado por la empresa, con fecha 27.02.2018, el Sr. Huerta da cuenta del término de las actividades de rescate y autoriza el tapado de las unidades de excavación, el cierre de unidades en un sitio arqueológico es parte de las actividades autorizadas por este Consejo, para lo cual existe una metodología arqueológica definida. Por lo demás su fin estrictamente de protección del sitio arqueológico y no comprende una “liberación” del yacimiento para la ejecución de obras, debiendo haber existido para esto, un pronunciamiento oficial de este organismo, la que hasta el momento no se ha emitido.

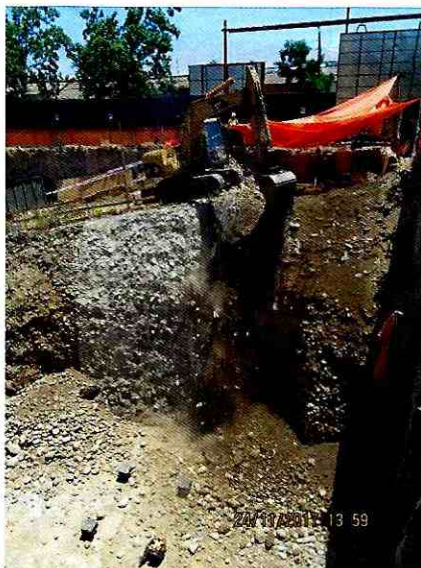
- 2) De acuerdo al registro fotográfico facilitado por el titular en visita a terreno 16.02.2018, se constata que con fecha 24.02.2018, se efectuó con maquinaria pesada la excavación de un testigo de aproximadamente un metro de ancho perteneciente a la superficie no disturbada del sitio arqueológico, inmediata a la superficie a rescatar. De acuerdo a lo informado por la empresa esto respondió a una solicitud del arqueólogo, Sr. Benjamín Huerta, debido al riesgo a los trabajadores ante posible desmoronamiento (Imagen 3)

Imagen 3. Proceso de excavación con maquinaria del sitio arqueológico (fuente: empresa PAZ spa. 24.11.17)
