REF: Se adjunta documentación solicitada en Acta de Inspección Ambiental realizada por la Superintendencia del Medio Ambiente (SMA) el día 18 de abril del 2018.

Dentro del marco de la inspección realizada se revisó el cumplimiento por parte de Terminal Puerto de Arica S.A. (TPA) de tres Resoluciones de Calificación Ambiental (RCA).

TEAGM - (Terminal de Embarque y Acopio de Graneles Minerales)

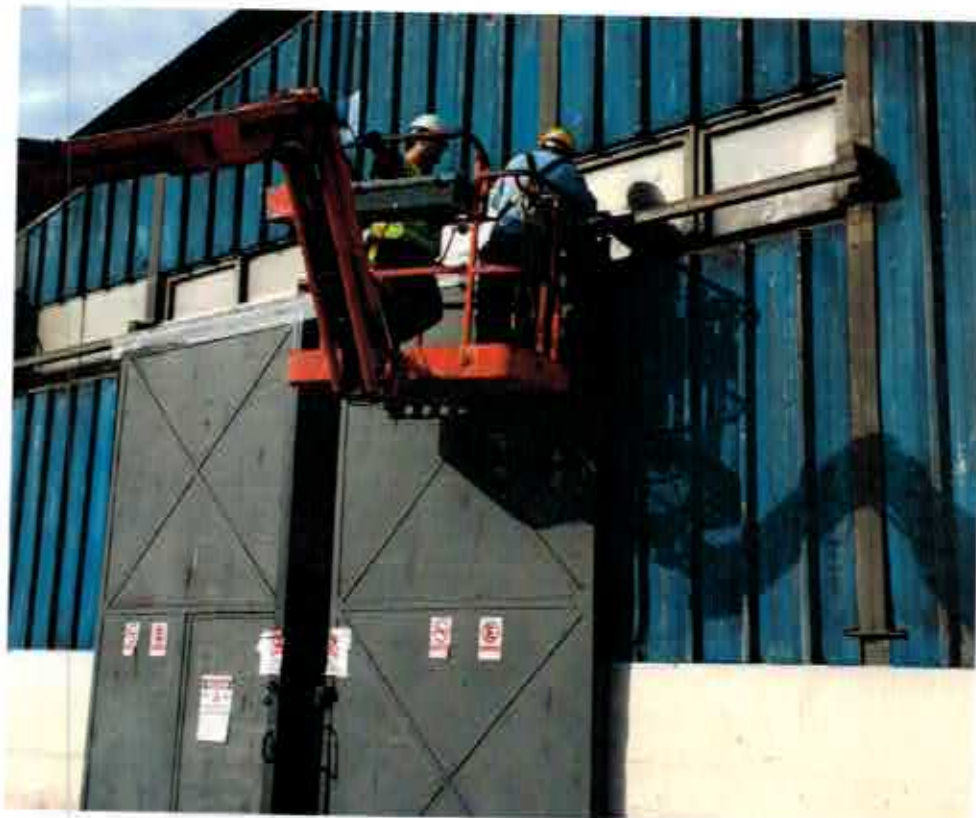
- c) En portón 1 se observó que faltaba lona en sección de la puerta superior.

Observación: Se realizó instalación de tramo de 20 cm de lama de PVC faltante en portón N° 1. Se deja registro fotográfico.
