**REF: Se adjunta documentación solicitada en Acta de Inspección Ambiental realizada por la Superintendencia del Medio Ambiente (SMA) el día 18 de abril del 2018.**

Dentro del marco de la inspección realizada se revisó el cumplimiento por parte de Terminal Puerto de Arica S.A. (TPA) de tres Resoluciones de Calificación Ambiental (RCA).

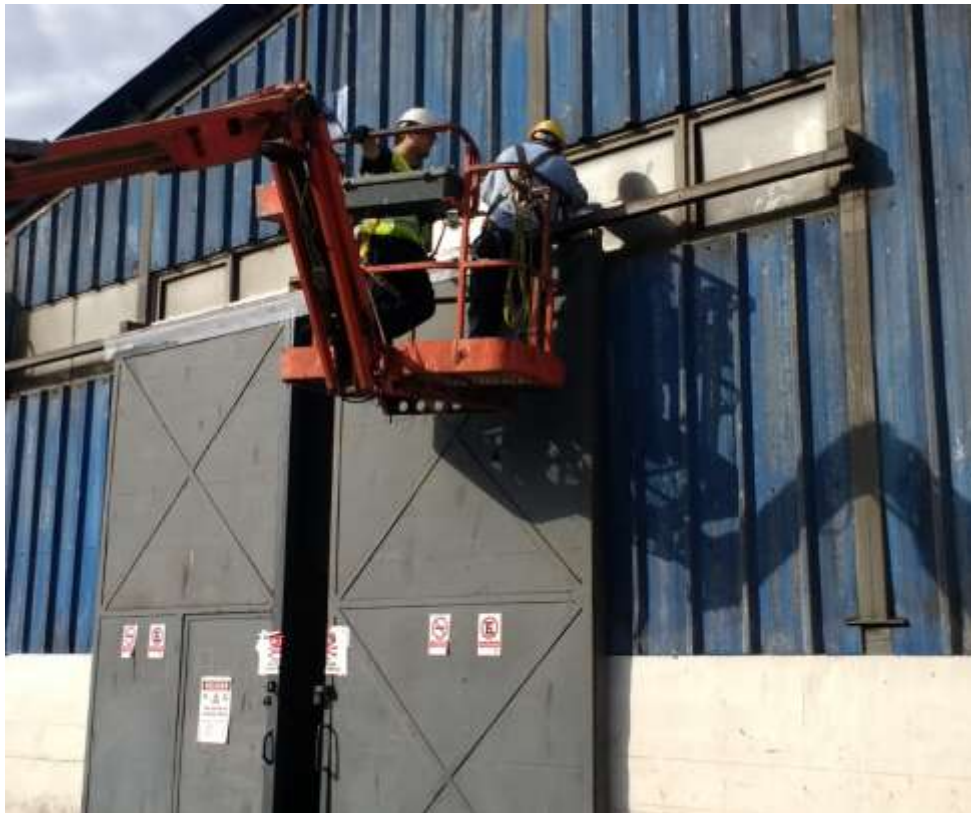
- c) En portón 1 se observó que faltaba lona en sección de la puerta superior.

**Observación:** Se realizó instalación de tramo de 20 cm de lama de PVC faltante en portón N° 1. Se deja registro fotográfico.
