ILUSTRE MUNICIPALIDAD DE PAINE
Dirección de Desarrollo Comunitario
Oficina Municipal de Gestión Ambiental

OFICIO.ORD.N°0318/2018

MAT.: Solicita fiscalización

Informe técnico de denuncia

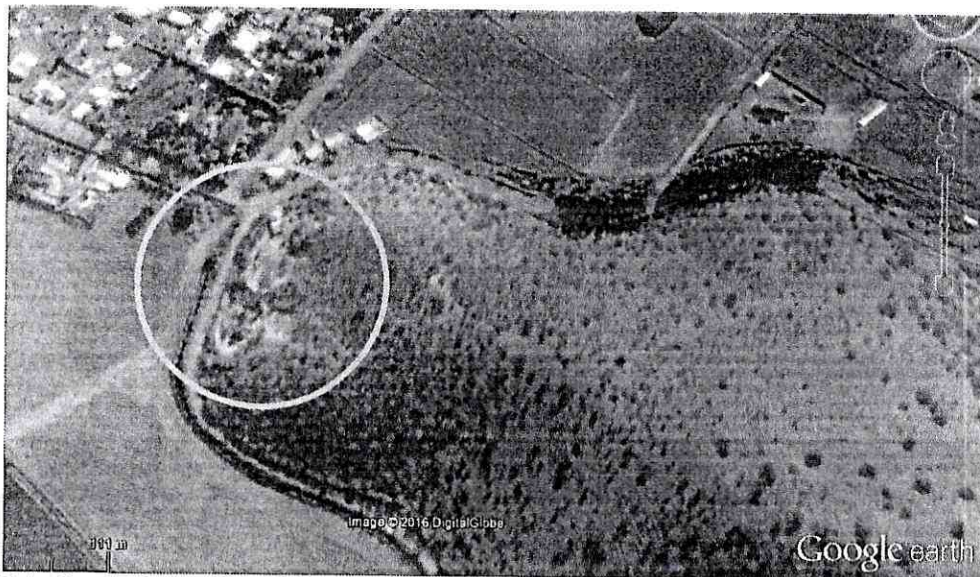
Foto Google Earth: Mayo 2014

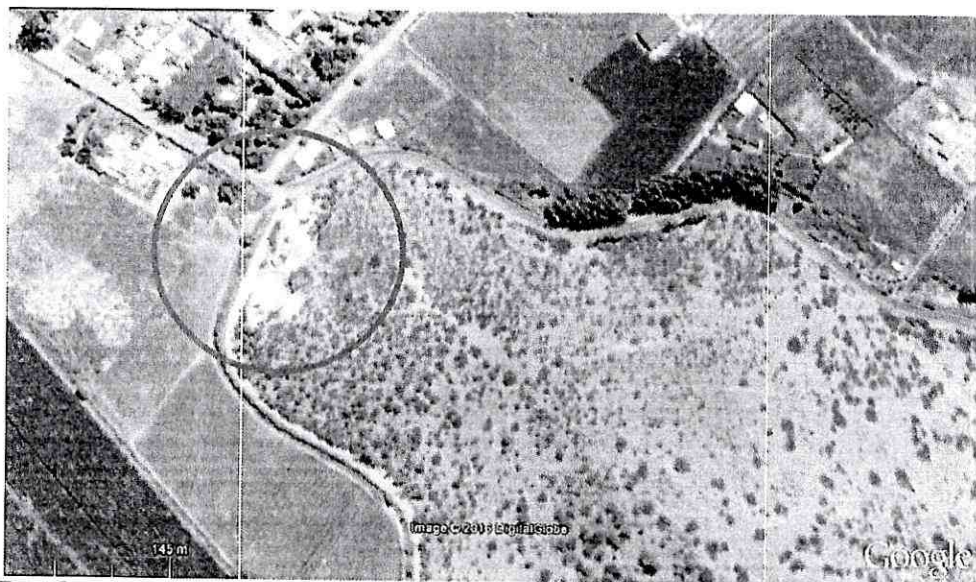
Foto Google Earth: Enero del 2015

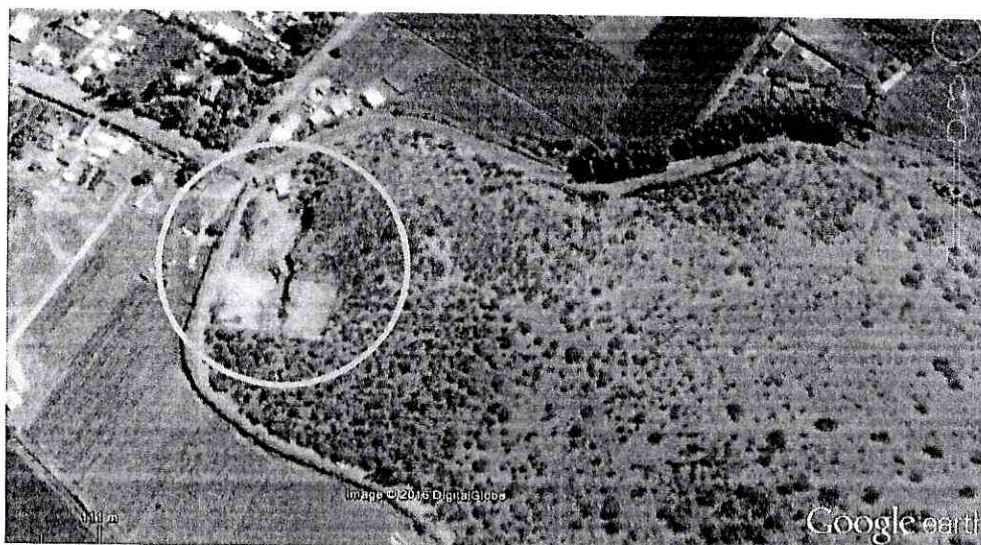
Foto Google Earth: Enero del 2016

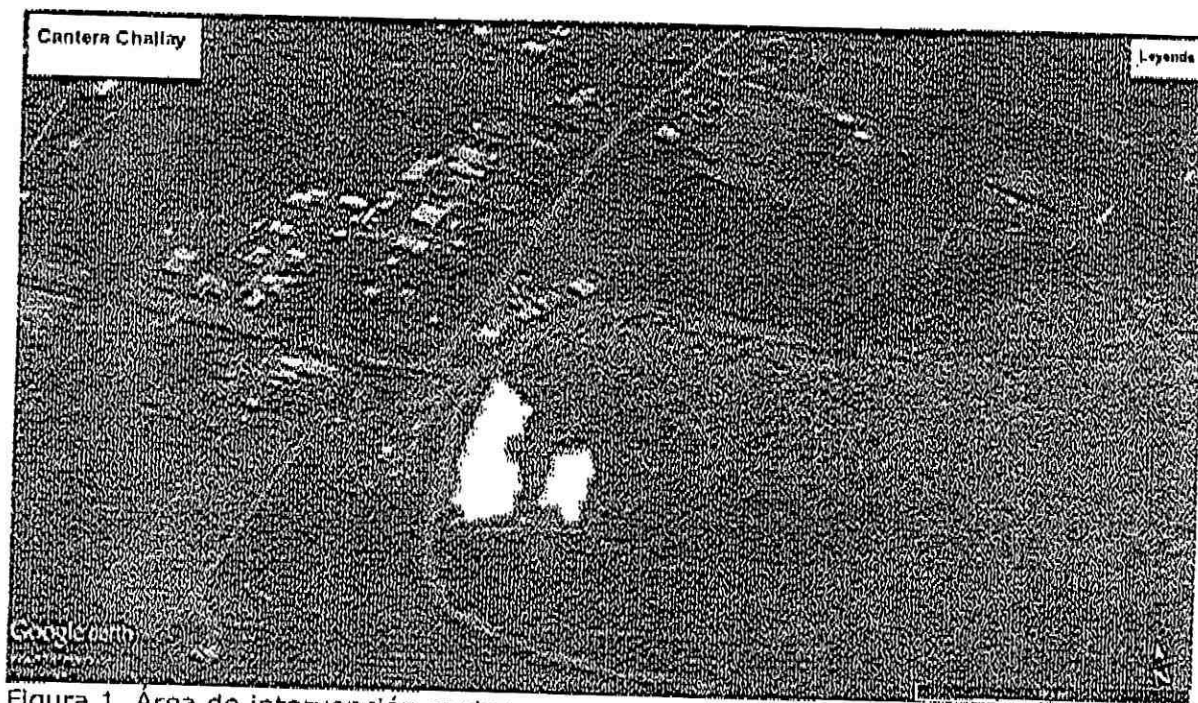
Figura 1. Área de intervención cantera.

Esta extracción habría comenzado hace unos dos años.

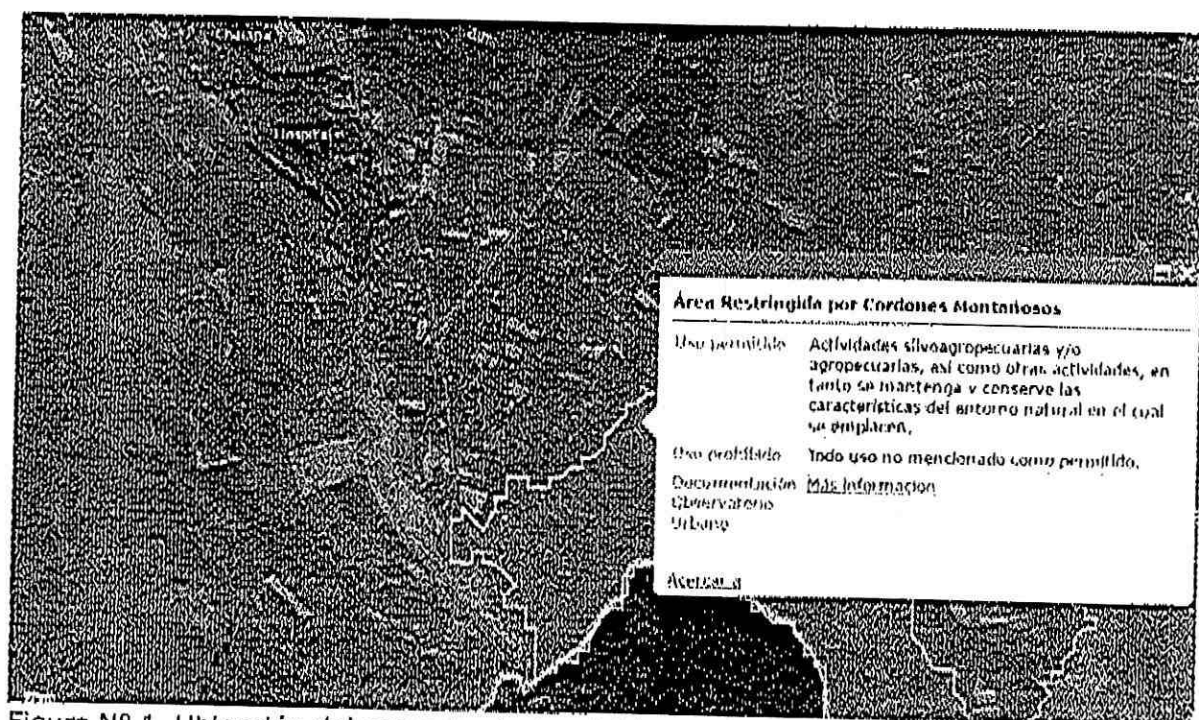
La cantera está dentro de un área restringida por el PRMS. Los proyectos que se ubiquen en Áreas Restringidas de Cordones Montañosos deben incluir medidas de control y conservación de suelo. Art. 8.3.3 del MPRMS-73.

Figura N° 1. Ubicación del proyecto dentro del área restringida por Cordones Montañosos

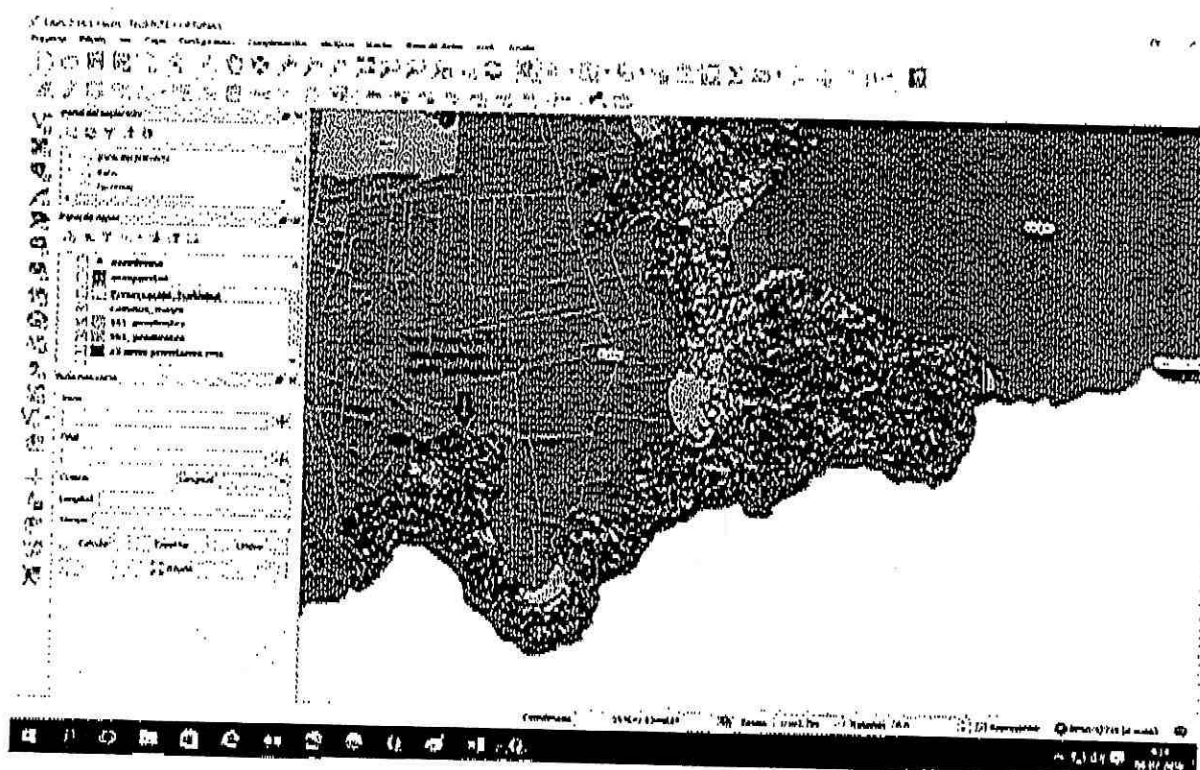
La cantera está dentro del Sitio Prioritario de Conservación de la Biodiversidad N°11. sitio prioritario N°11) Corredor Limítrofe Sur (Angostura), según el Diagnóstico de la Biodiversidad de la Región Metropolitana de Santiago. Este sitio se ubica en el extremo sur de la Región Metropolitana de Santiago, en una extensión de 8.388 ha, que presenta el 2% de la superficie regional de la formación Bosque Esclerófilo Andino. Administrativamente, el sitio se encuentra en la parte sur de la comuna de Paine. Su importancia se relaciona con la conectividad que hace entre las áreas este y oeste de la parte sur de la Región, donde el avance de la agricultura amenaza con separar funcionalmente a los ecosistemas de ambas cordilleras en esta zona definida en la primera versión de la Estrategia Regional de Conservación de la Biodiversidad, CONAMA 2003 y vigente de acuerdo a la versión actualizada del año 2015-2025 del MMA.

Figura 2. Sitio Prioritario N°11.

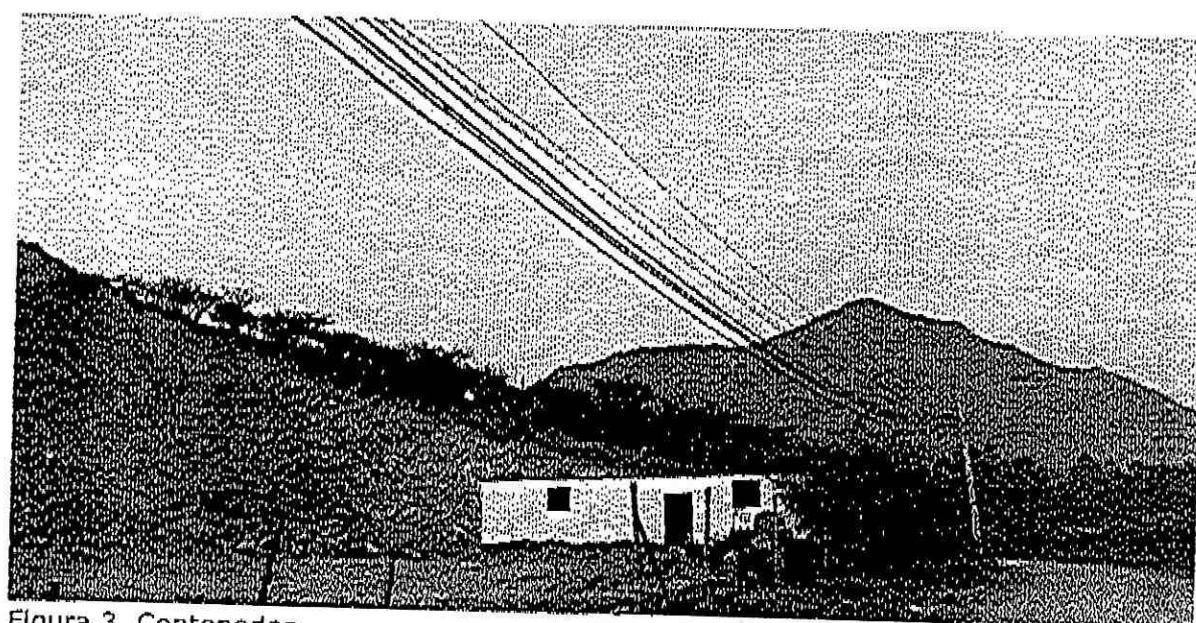
Figura 3. Contenedor.

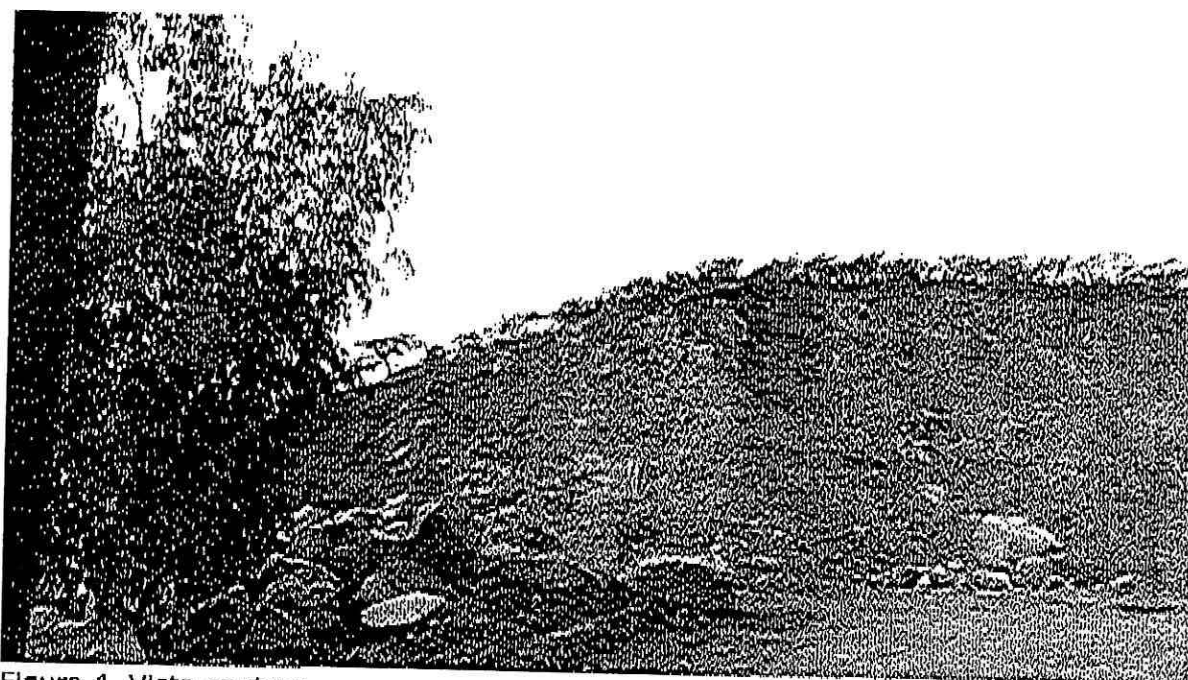
Figura 4. Vista cantera.

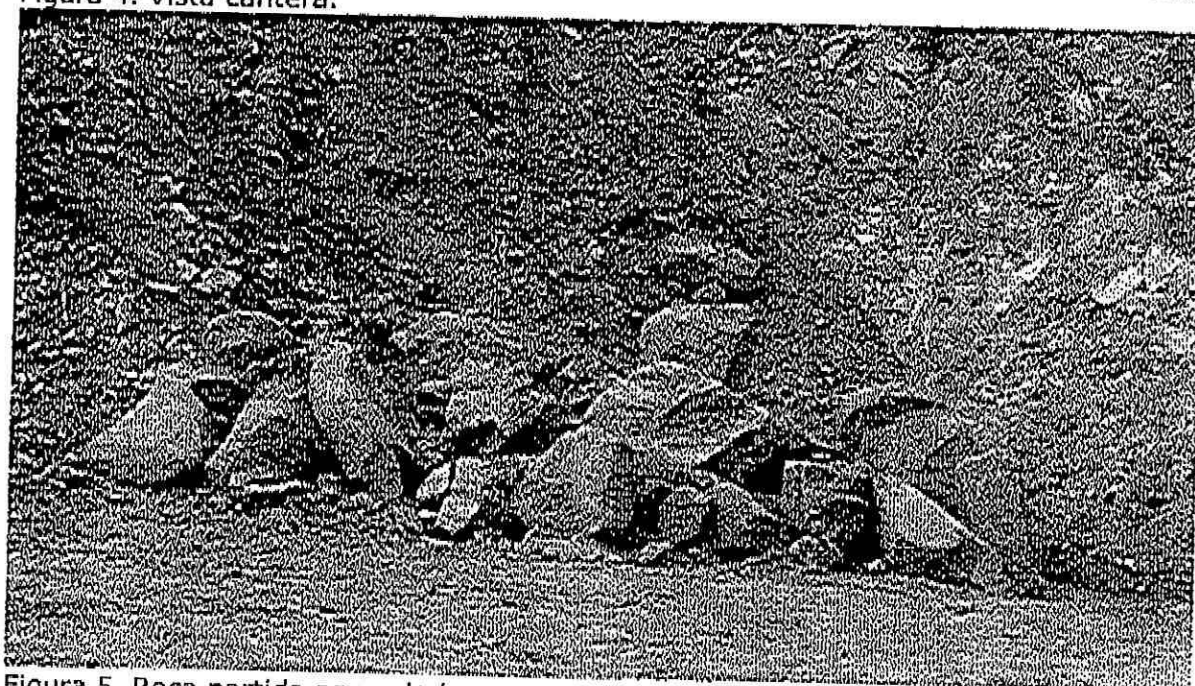
Figura 5. Roca partida acumulada.

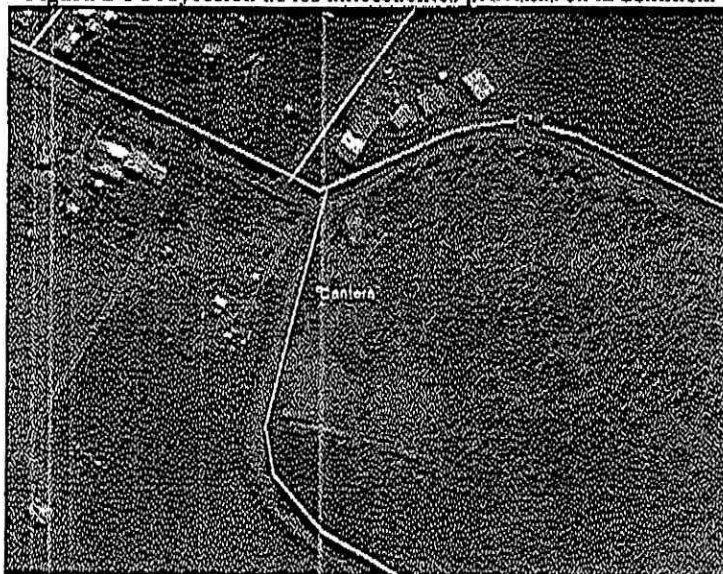
Figura 2-1 Proyección de los antecedentes provistos en la denuncia

Sobre la base de los antecedentes expuestos en la denuncia de la Municipalidad de Paine, las coordenadas de emplazamiento de la cantera en cuestión serían 341992.83 mE – 6250246.96 mN UTM H19S. Lo anterior se ilustra en la figura siguiente.
