**MAT. : INFORME DE FISCALIZACIÓN
AMBIENTAL RELLENO SANITARIO
SANTA MARTA**

INFORME FISCALIZACIÓN FORESTAL AMBIENTAL

"RELLENO SANITARIO SANTA MARTA"

N°	002/2018
Fecha informe	22/01/2018
Fecha inspección ambiental	29/11/2017

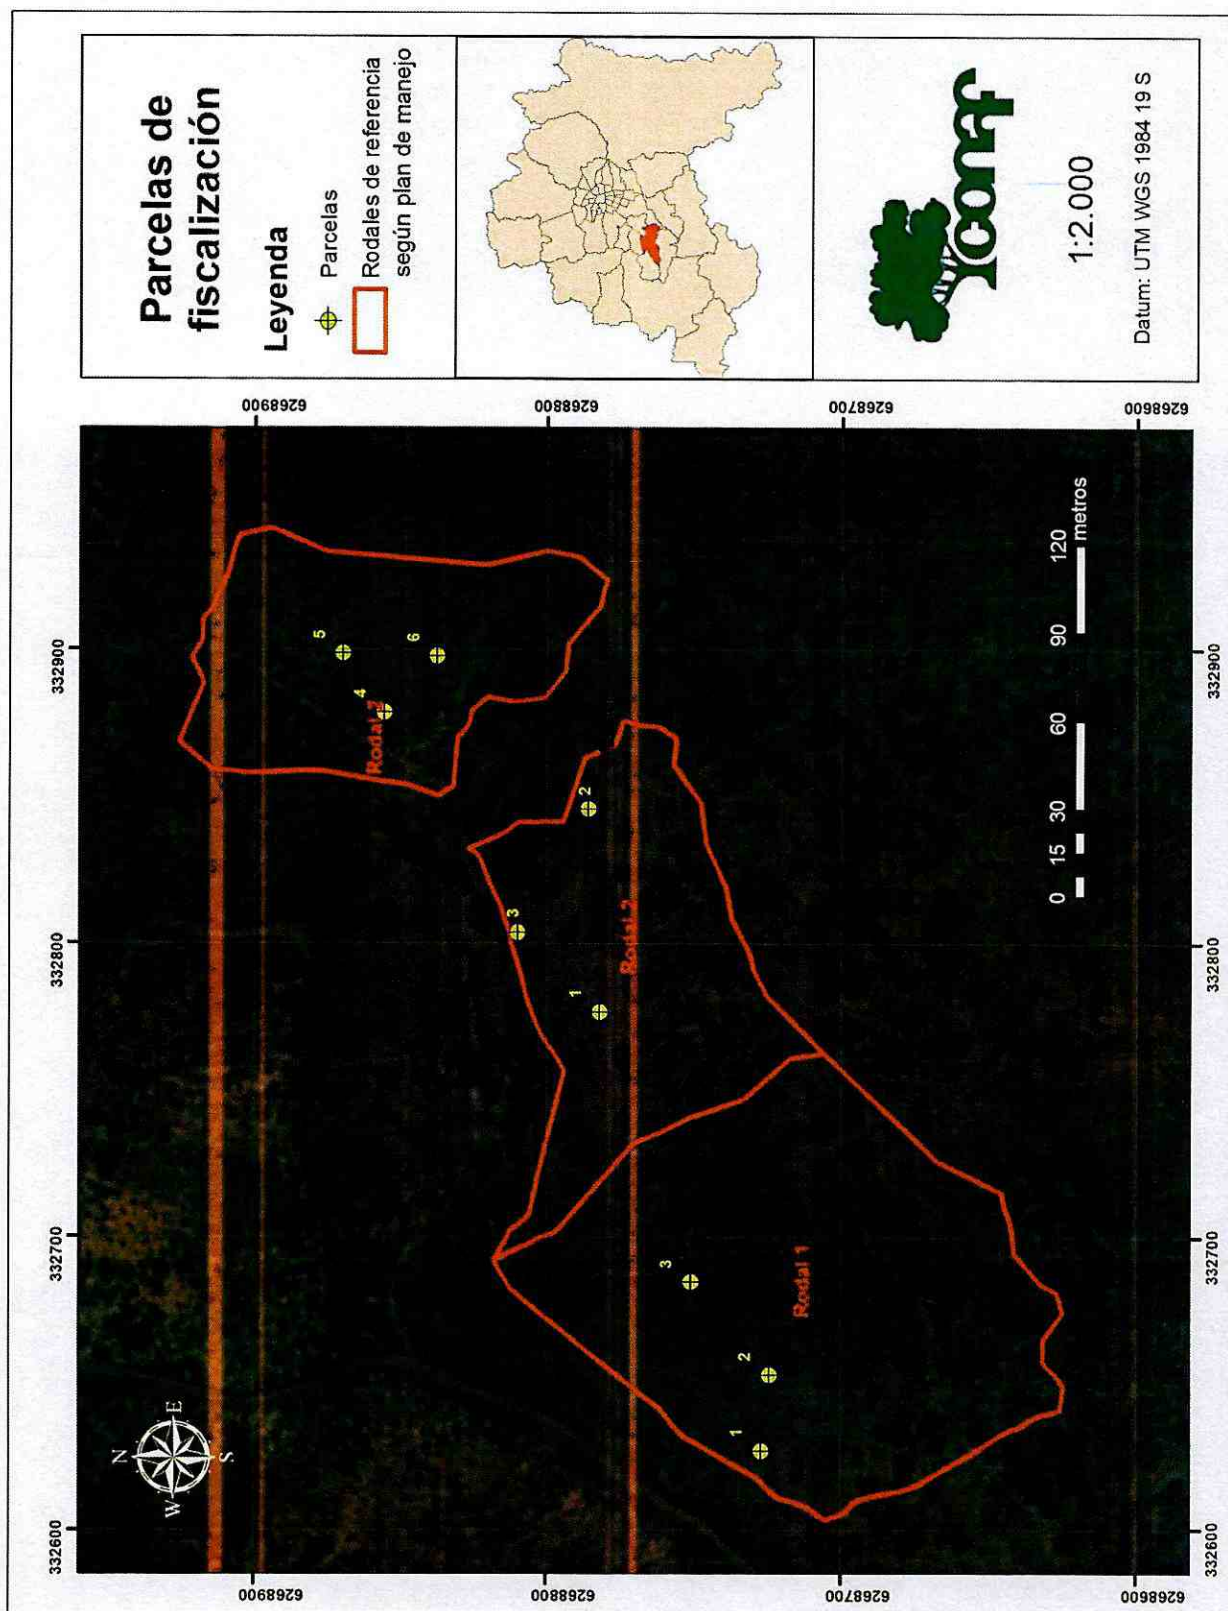
La reforestación, ubicada al sur del relleno en las coordenadas UTM: Este: 332800; Norte: 6268779, estaba compuesta dos rodales (R1 y R2.) El rodal R2 estaba dividido en dos áreas, las que estaban separadas por una quebrada. (Ver figura 1 en Anexo).

Figura 1. Rodales de reforestación R1 y R2 con ubicación de las parcelas de muestreo.

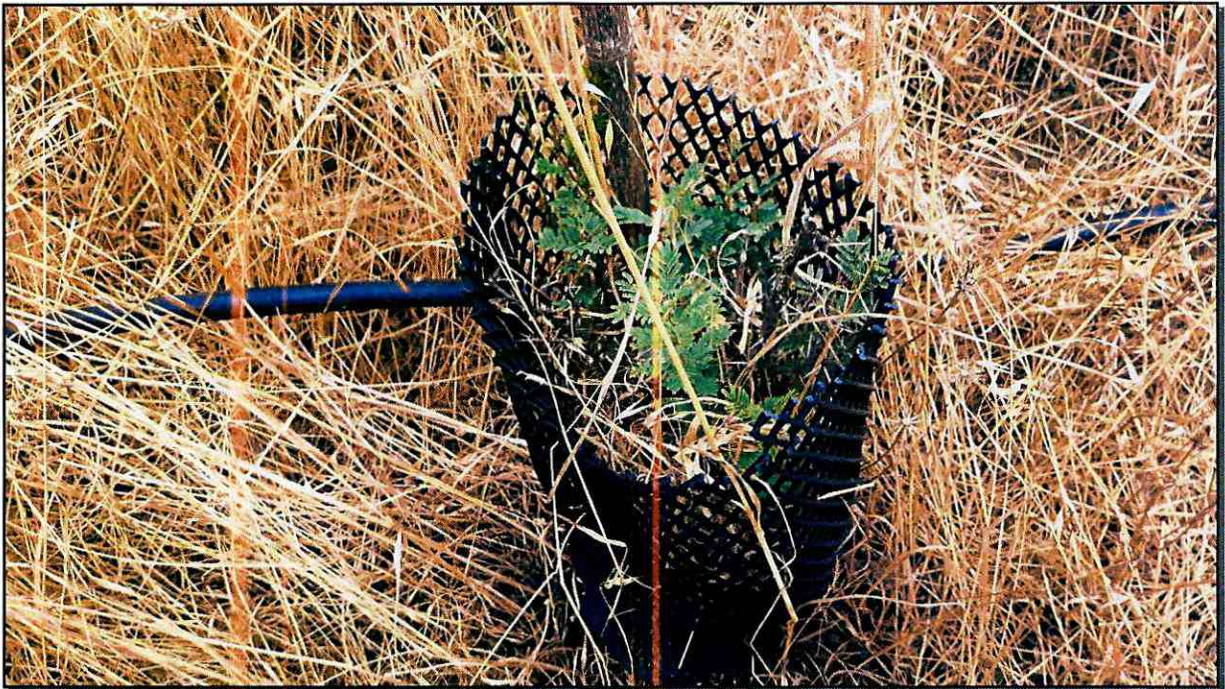
La reforestación estaba compuesta en su totalidad por la plantación de la especie *Acacia caven* (Espino). Producto del incendio que afectó al rodal R1, se observaron ejemplares de espinos dañados por el fuego, sin embargo, se observó que las plantas afectadas presentaban rebrote desde la base del tallo. Los vástagos que emanaban del rebrote tenían en promedio 50 centímetros de altura y presentaban buen estado fitosanitario. Además, se observó evidencia de manejo de los individuos quemados, el que consistía en raleos a la altura del tocón.

Rebrote de planta de espino en el rodal R1 afectado por incendio.

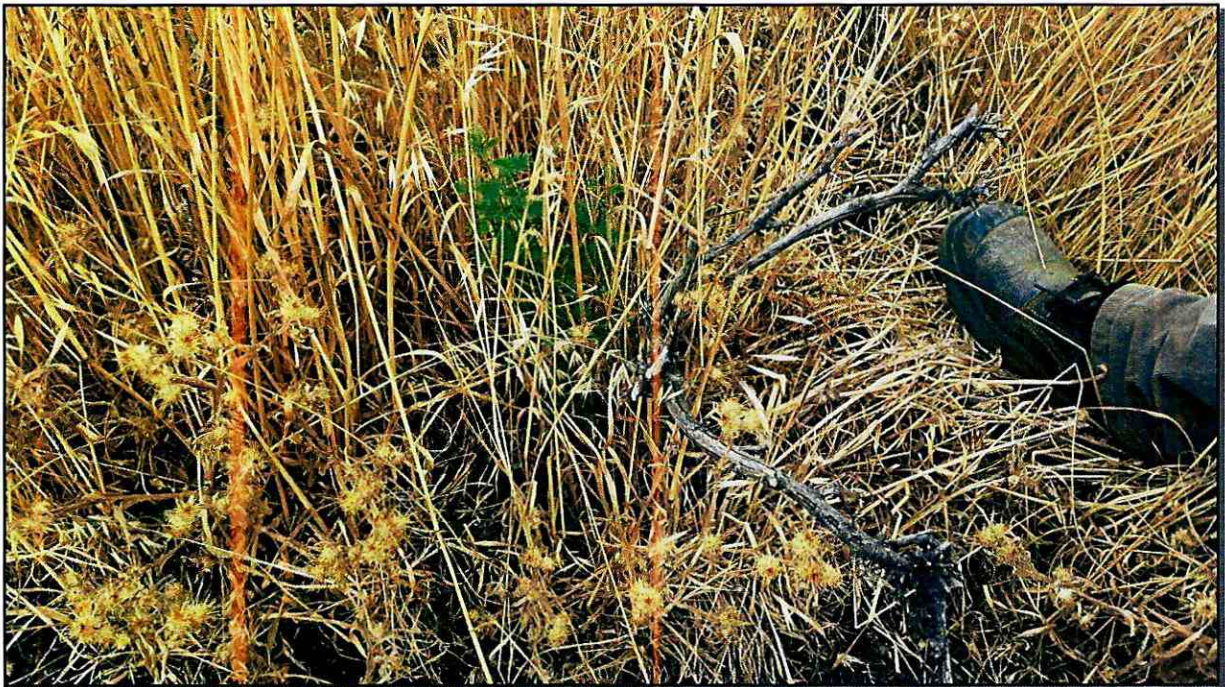
Rebrote de planta de espino en el rodal R1 afectado por incendio.

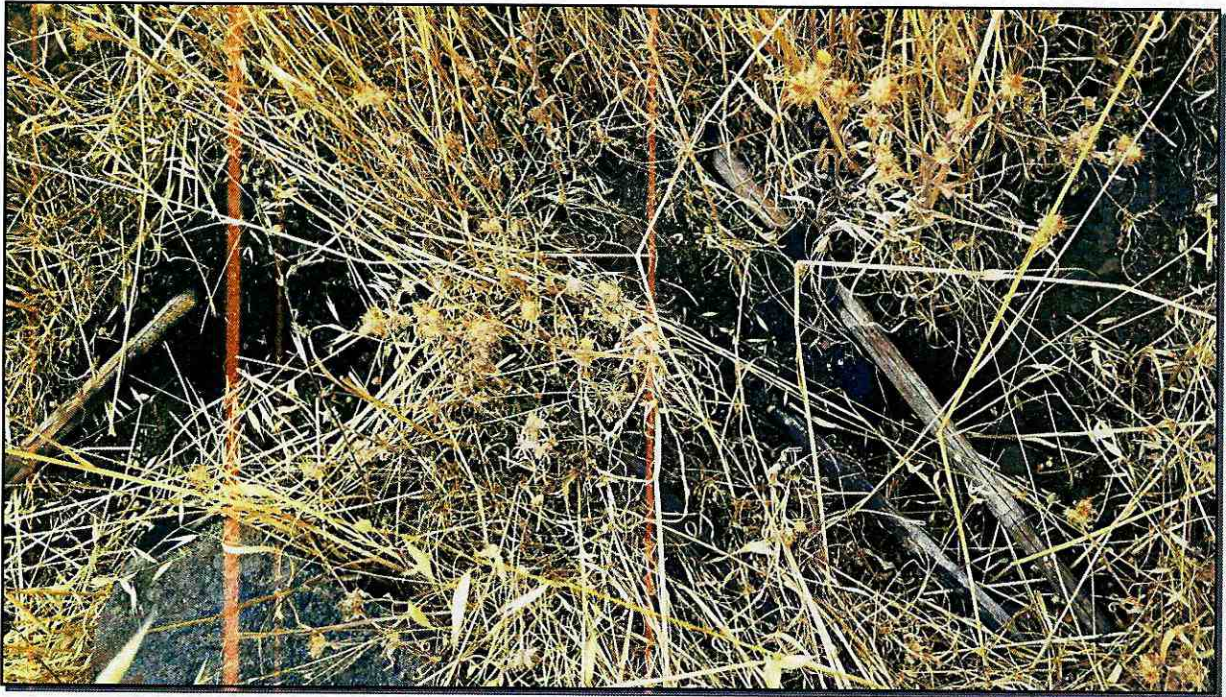
Las plantas tenían tutores de coligue y protectores plásticos individuales, los que se habrían cambiado después del incendio, según lo señalado por Roberto Veliz. Respecto al riego, se observó que el sistema de riego tecnificado fue dañado por el fuego, sin embargo, el supervisor del área forestal, señaló que después de la última lluvia se habrían realizado dos riegos manuales a la reforestación con manguera.

Tutores de coligue calcinados en el rodal R1.

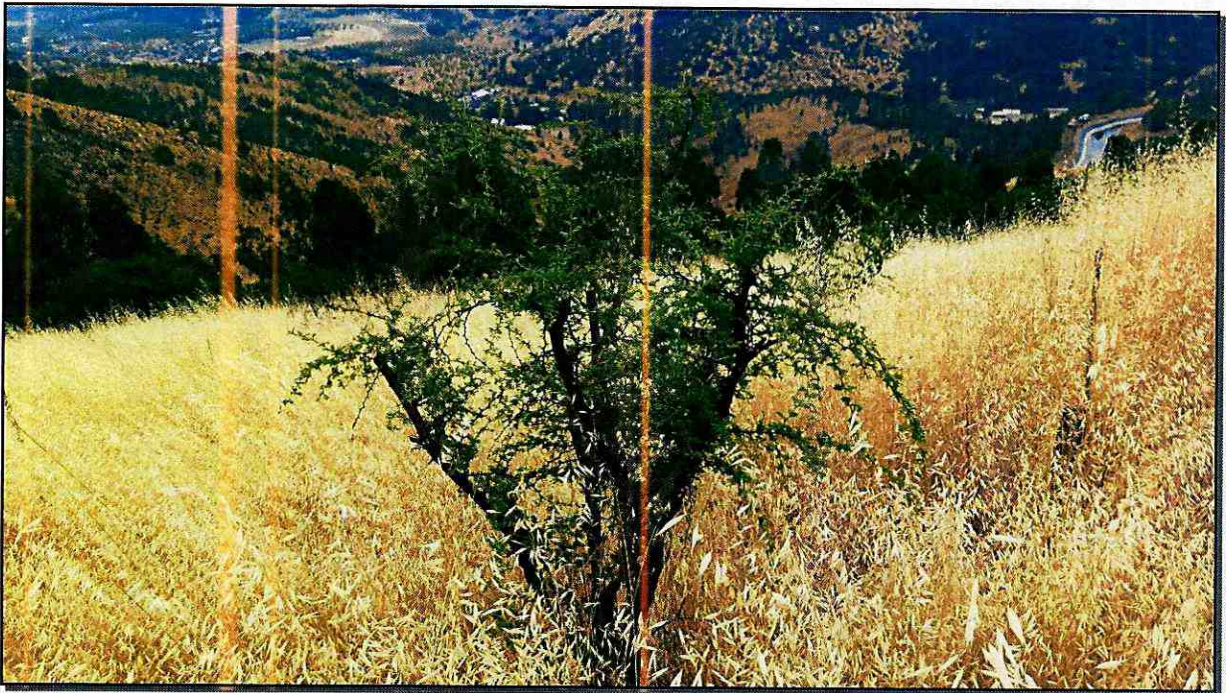
En los ejemplares de espino que evidenciaban menor afectación por el fuego, se observó manejo consistente en podas. Estas plantas alcanzaban en promedio 1,7 metros de altura.

Planta de Espino manejada con Poda en Rodal R1.—

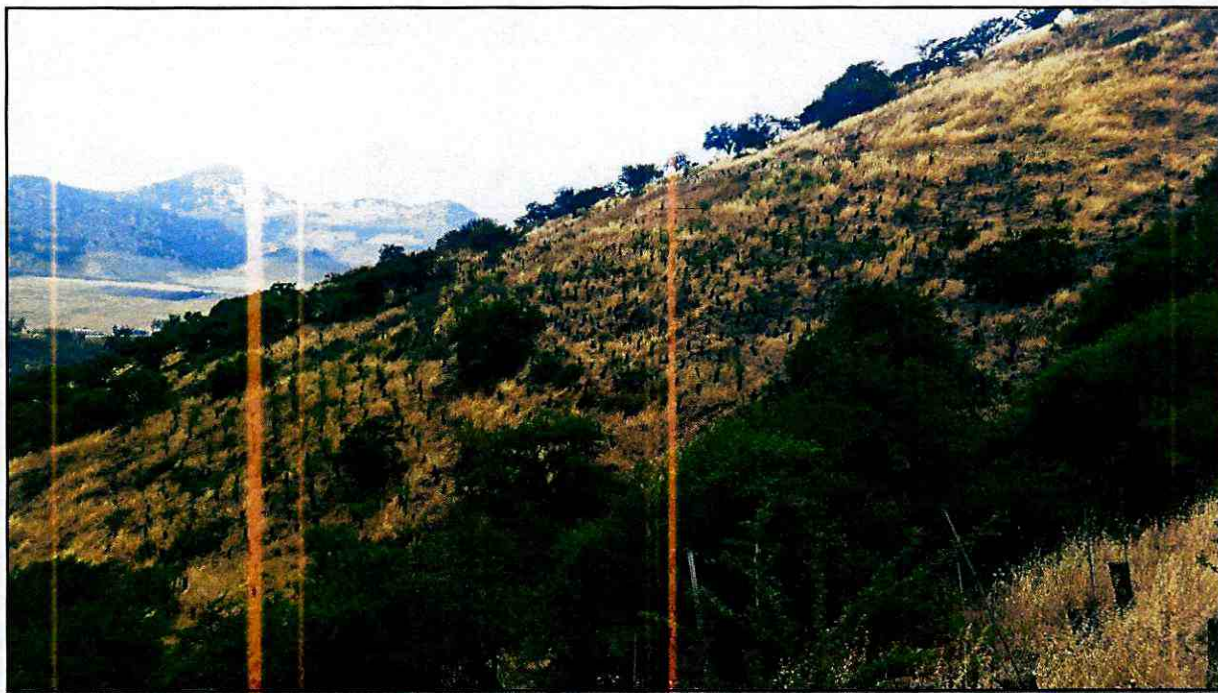
Vista de una de las dos áreas que conformar el rodal R2.

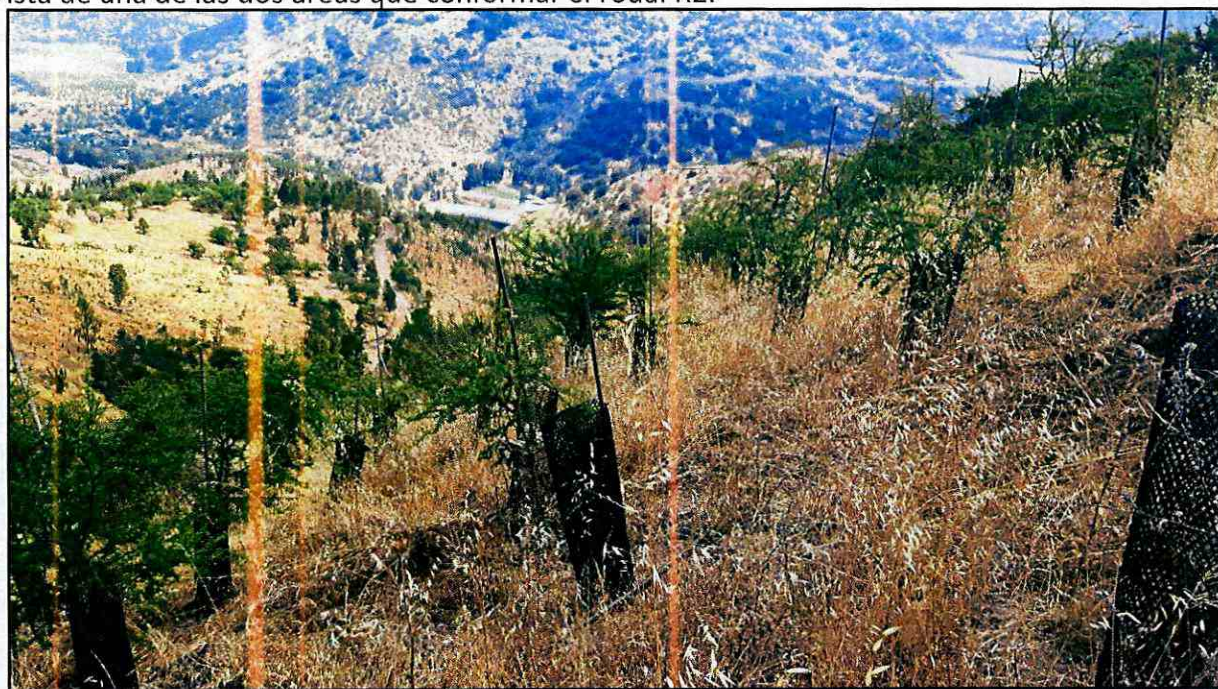
En las áreas que componían al rodal R2 no se observaron evidencias de daño por incendio. En este rodal, los árboles de *Acacia caven* eran de mayor envergadura en comparación a los del rodal R1, alcanzando los dos metros en algunos casos. Los árboles tenían tutores y proyector individual plástico. Se observó un sistema de riego tecnificado, compuesto por mangueras de riego dispuestas en las líneas de plantación del rodal.

Plantas de espino en el Rodal R2.
