REPORTE QUINCENAL N°5

SUPERINTENDENCIA DEL MEDIO AMBIENTE

El presente Reporte Quincenal N°5 se entrega a la Superintendencia del Medio Ambiente para dar cumplimiento a lo dispuesto en la Resolución Exenta N°423 del 13 de mayo de 2016, referida al funcionamiento del Relleno Sanitario Santa Marta en la Celda 1 por un período de 30 días corridos.

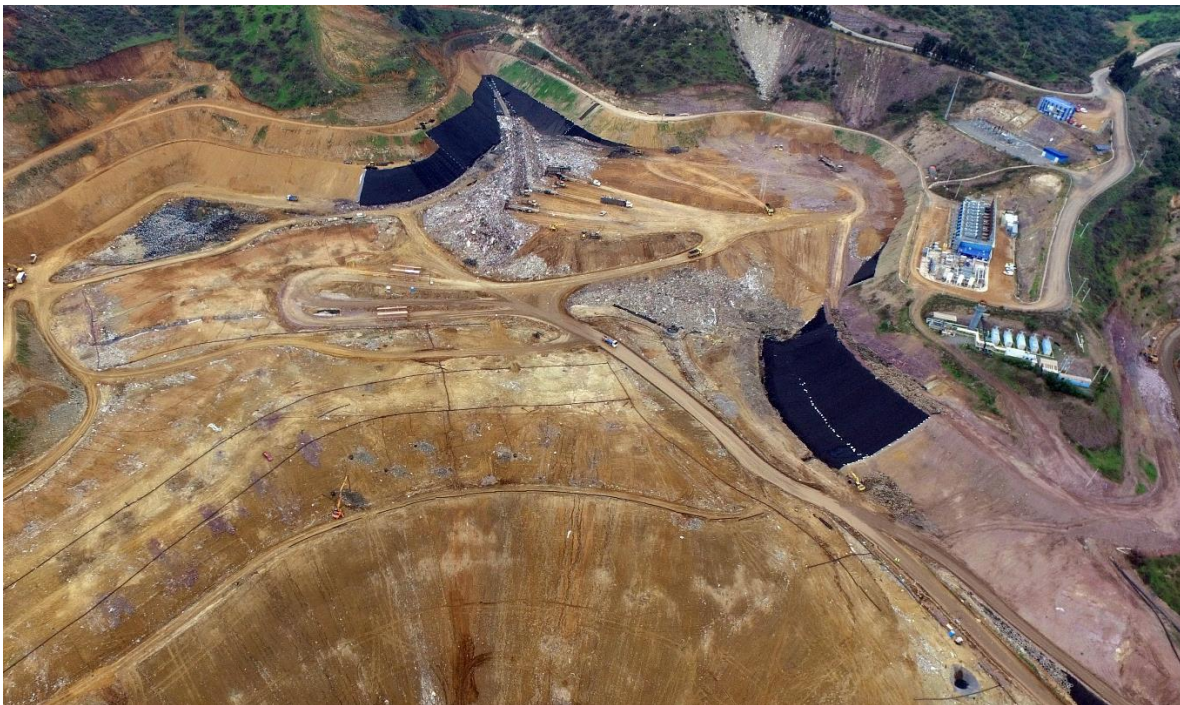
Fotografía 1 – Vista General Celda 1

Los avances más importantes de mencionar en esta entrega, se refieren a una operación normal de disposición de residuos en la Celda 1 según se aprecia en la Fotografía 1 siguiente.

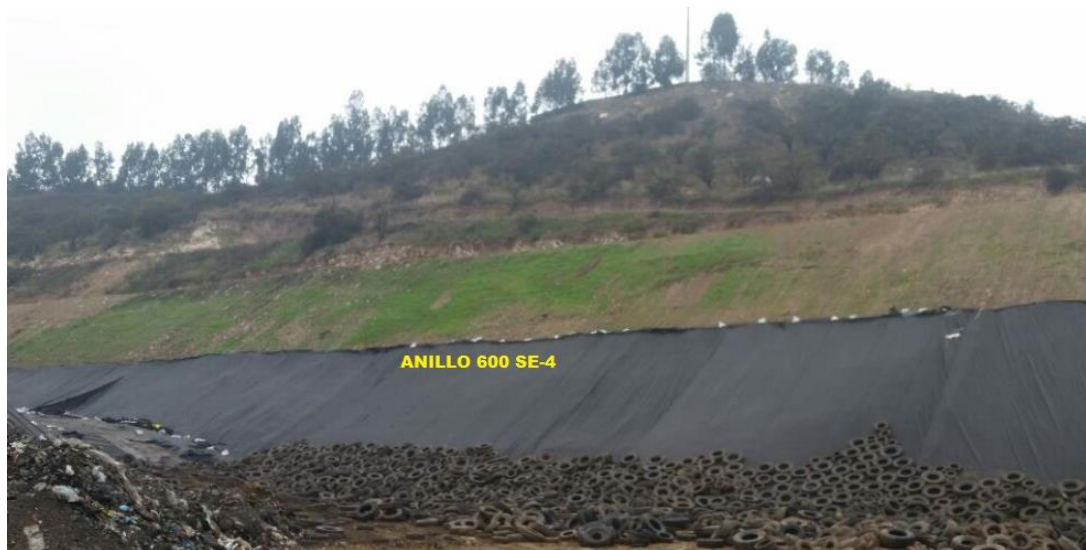
Fotografía 2 – Instalación Geosintéticos Etapa 600 S-E4

En relación a los avances de los sellos de taludes, el día 26 de mayo fue inspeccionada las Etapa Anillo 600 SE-3 y 600 SE-4 por parte de la Seremi de Salud, por lo que se espera su resolución durante el transcurso del mes de junio. En lo que respecta a las etapas Anillo 600 SE-5 y 600 SE-6, se encuentran concluidos los trabajos de su instalación, por lo que los informes serán ingresados durante la próxima semana a la Seremi de Salud R.M.

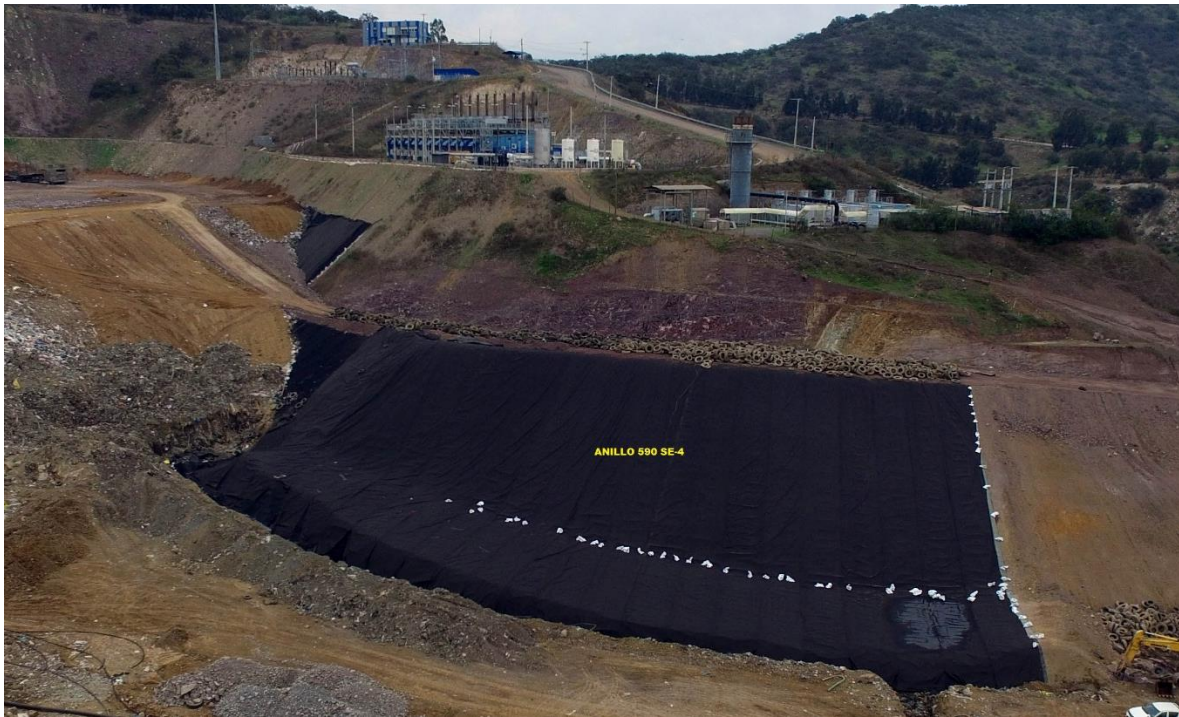
Fotografía 3 – Instalación Geosintéticos Etapa Etapa 590 S-E4

Por ultimo, la etapa Anillo 590 SE-4 de igual manera se encuentra concluida su instalación, y se estima que su informe será ingresado a la Seremi de Salud R.M la segunda semana de junio. En las siguientes fotografías (Fotografía 2 a 4) se presenta el avance en la ejecución de las actividades.

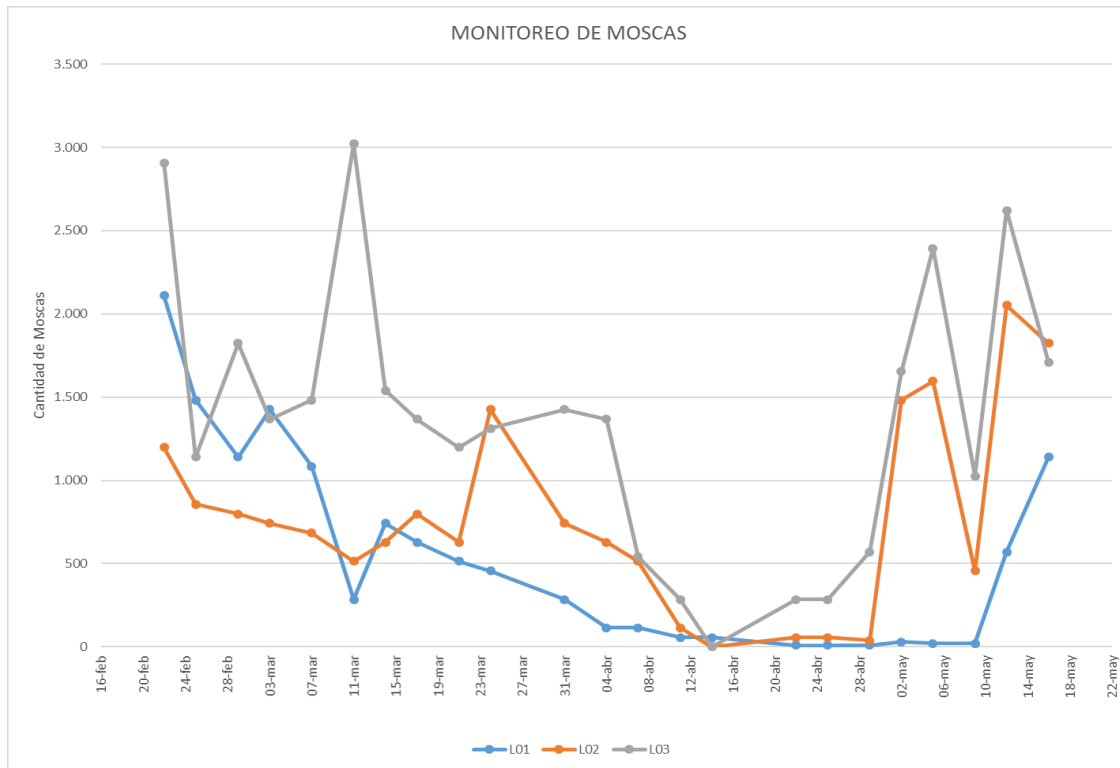
Gráfico 1 – Control de Vectores

Visualmente se observa una disminución en el catastro de moscas durante el primer periodo de monitoreo (hasta el 14 de abril), que posteriormente va en aumento hasta los valores observables el 20 de mayo, variación que se produce por las intensas precipitaciones ocurridas entre el 15 de abril y el 01 de mayo, que imposibilita ejecutar cualquier actividad en el terreno.

A partir de este día (20 de mayo), debería observarse nuevamente una disminución que se verá afectada a partir del próximo evento de precipitaciones intensas.

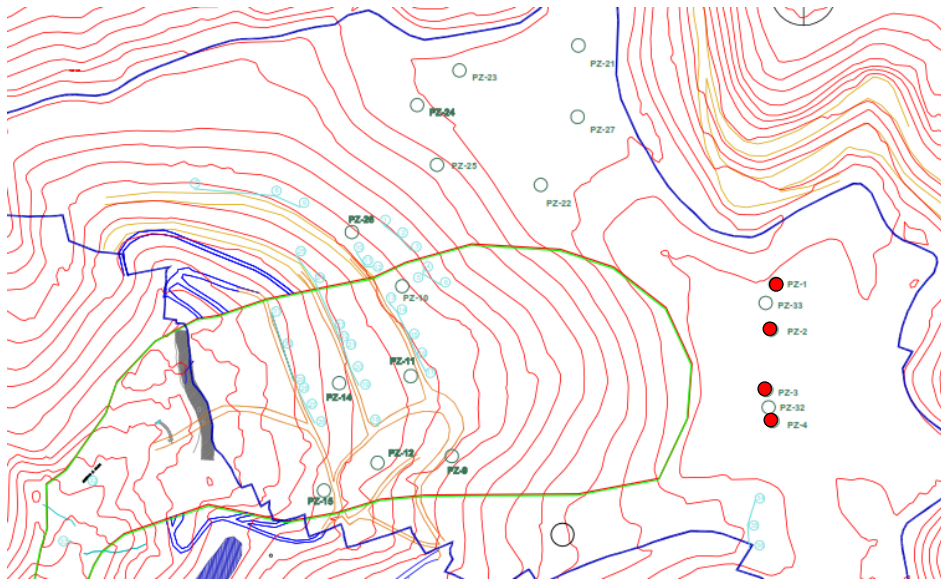
Figura 3 – Ubicación de Piezómetros de Control

Según se puede apreciar en Tabla 9, los cuatro piezómetros de control presentan un nivel piezométrico superior al mínimo de 6 metros exigido por la Superintendencia del Medio Ambiente.

La disminución que se observa en la profundidad promedio medida para los cuatro piezómetros de control, se explica por las precipitaciones intensas ocurridas entre el 15 de abril y el 01 de mayo.

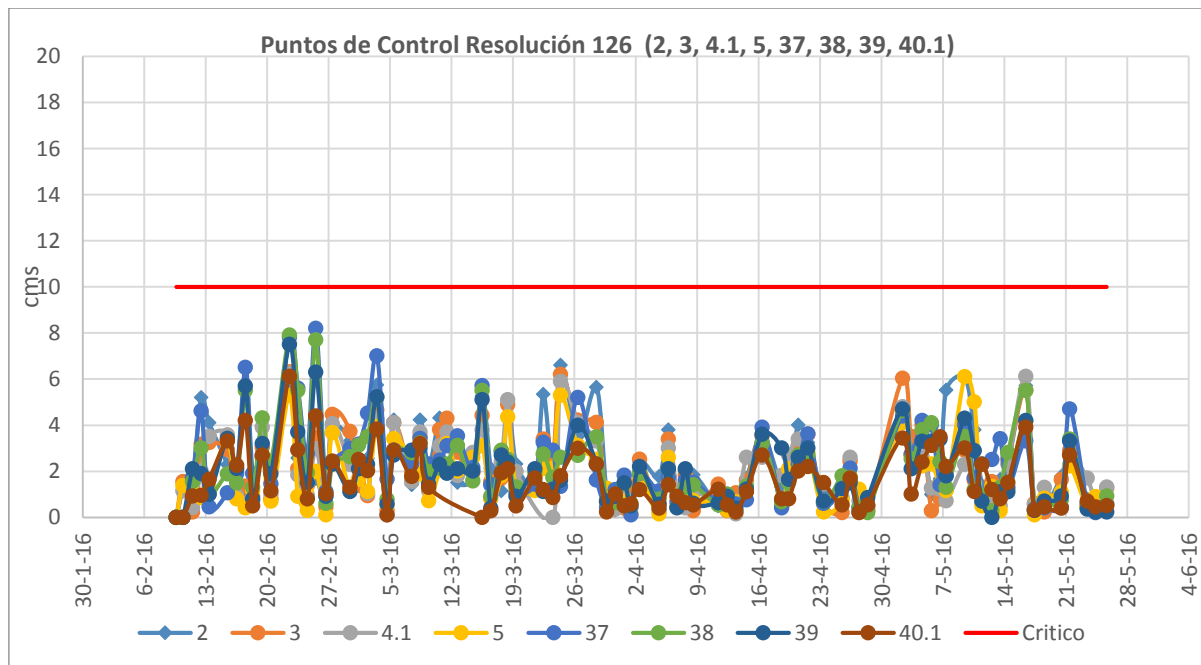
Gráfico 2 – Desplazamiento Horizontal Puntos de Control

Según se puede apreciar en Gráfico 2, el desplazamiento horizontal en los puntos de control se mantiene sin variaciones de consideración y bajo el umbral establecido por la SMA.

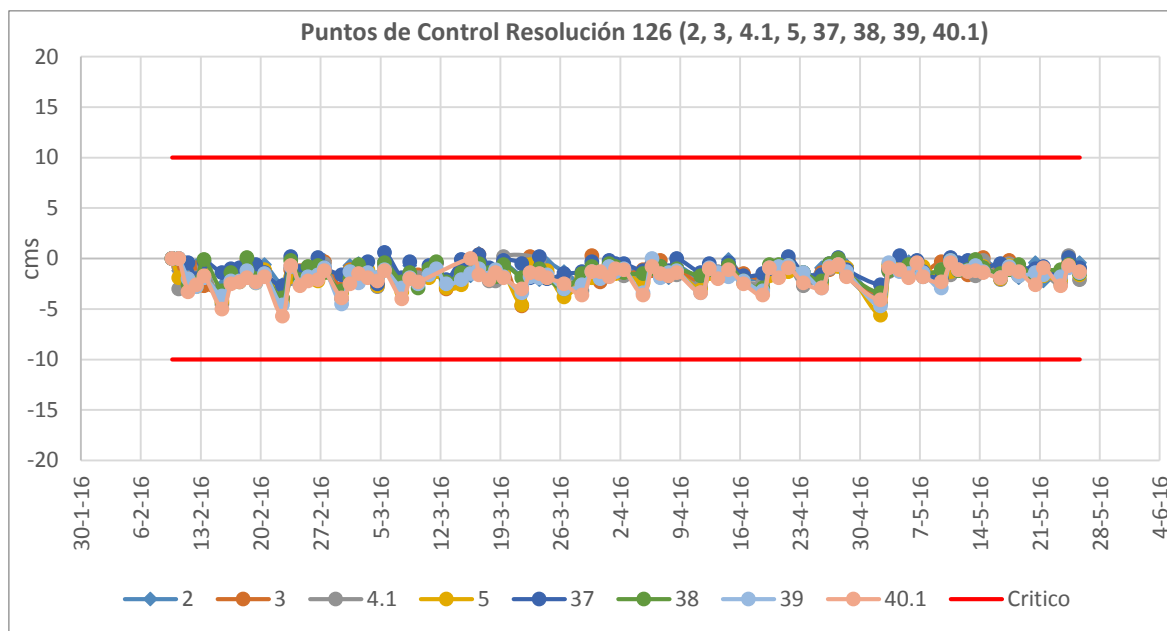
Gráfico 3 – Desplazamiento Vertical Puntos de Control

Según se puede apreciar en Gráfico 3, el desplazamiento vertical en los puntos de control se mantiene sin variaciones de consideración y bajo el umbral establecido por la SMA.

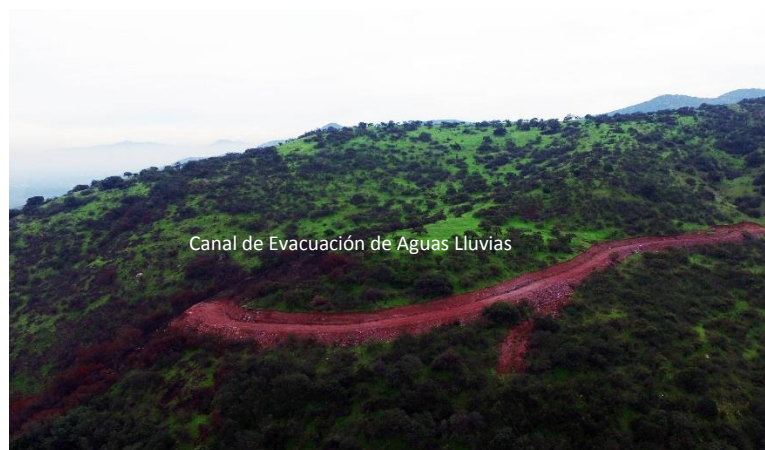
Fotografía 5 – Vista Canal de Evacuación de Aguas Lluvias

Ante eventos de precipitaciones menores registrados en los días 11 y 18 de mayo, los canales de evacuación de aguas lluvias y las obras de disipación y control funcionaron sin inconvenientes.

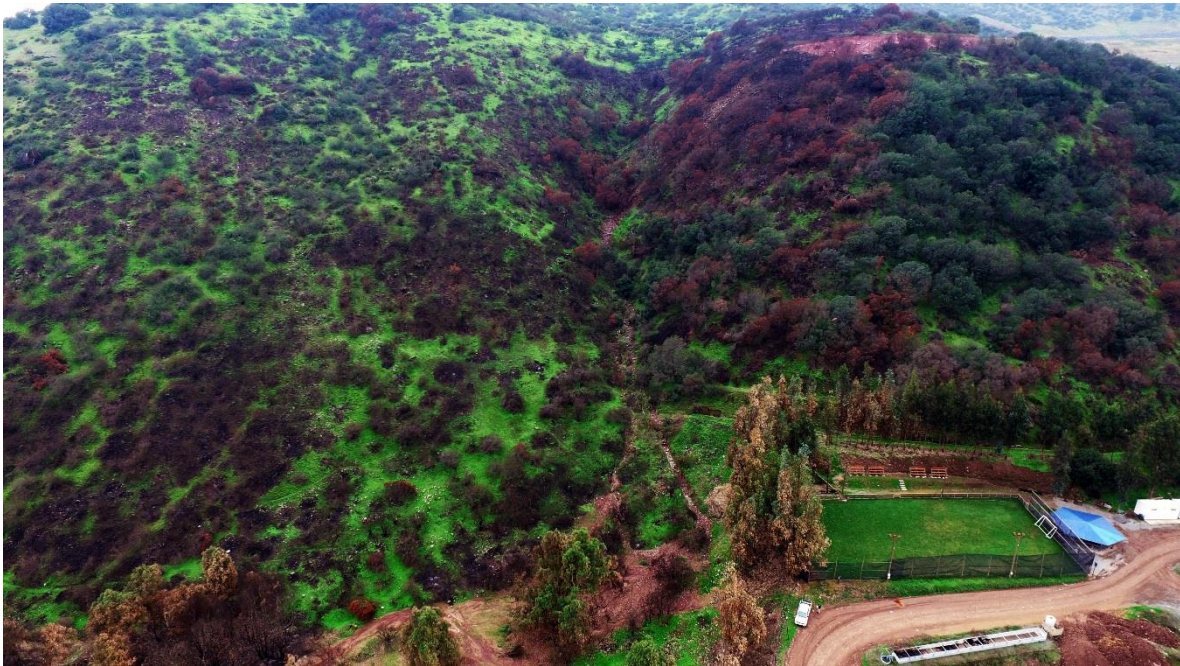
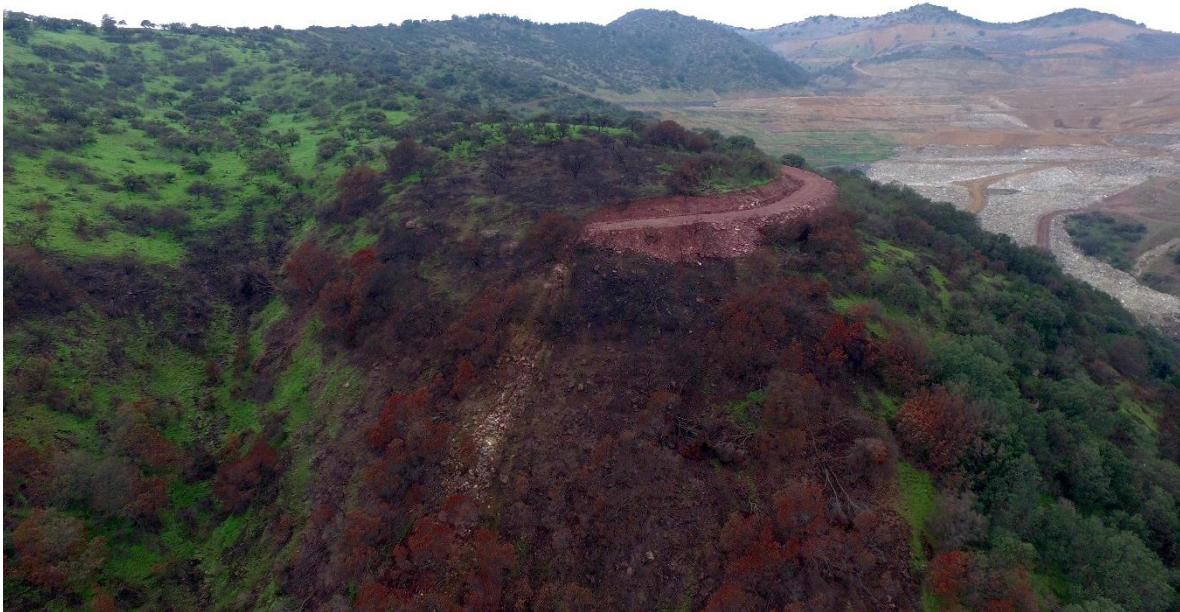
Fotografía 6 y 7 – Vista Aérea Punto de Descarga Canal de Evacuación de Aguas Lluvias

En las fotografías 6 y 7 precedentes, se observa el punto de descarga del Canal de Evacuación de Aguas Lluvias, encargado de evacuar las aguas naturales fuera del área de disposición de residuos en las mismas condiciones de calidad durante los eventos de precipitaciones.

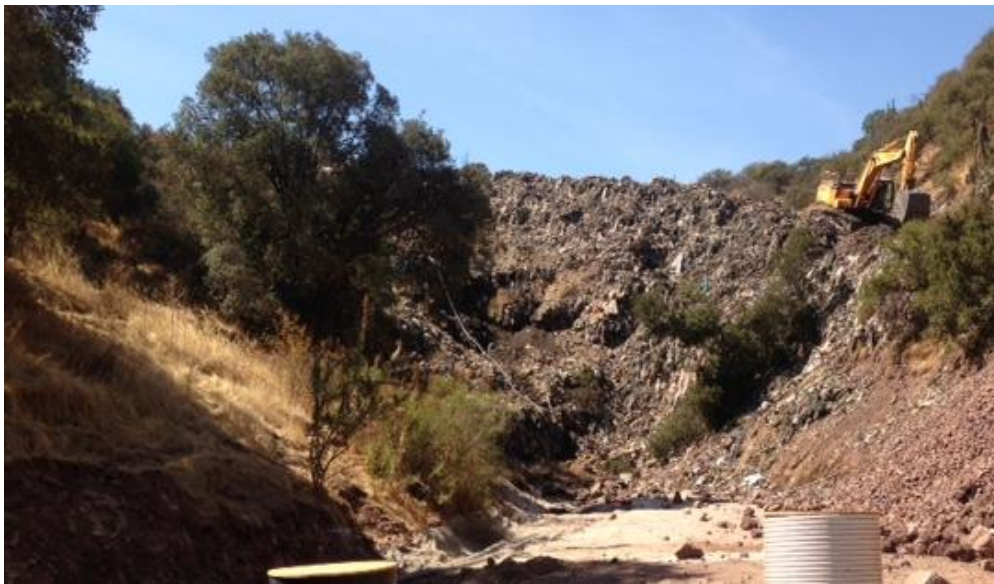
Fotografía 8 – Vista Quebrada El Boldal

En la siguiente fotografía se aprecia el estado de la lámina de bentonita que se encuentra instalada en la Quebrada El Boldal para evitar la infiltración de lixiviados hacia el subsuelo.

El lixiviado que aflora desde la masa de residuos de la Quebrada El Boldal es conducido desde el punto de captación (sobre la lámina de bentonita), hasta la Planta de Tratamiento de Lixiviados para evitar su infiltración.

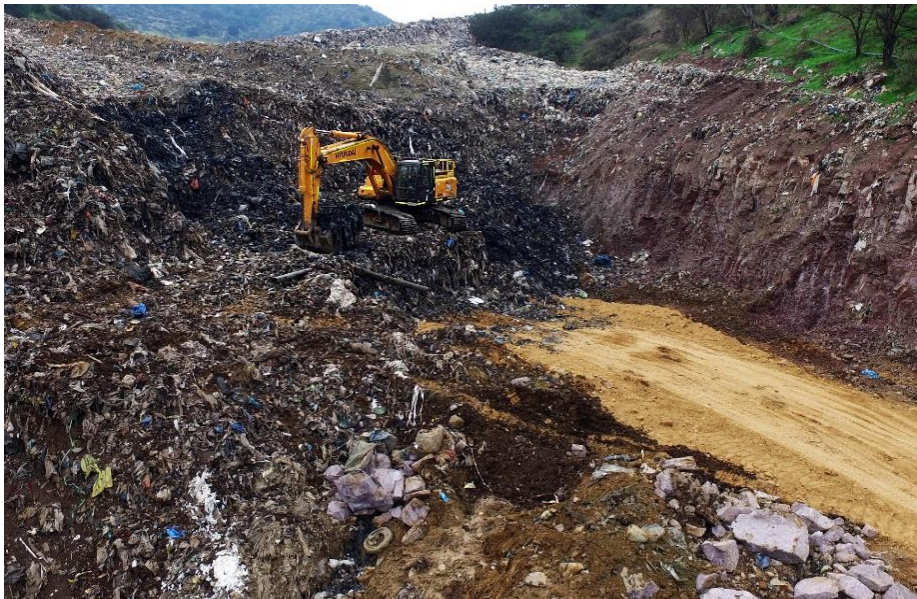
Fotografía 9 – Levantamiento de residuos Quebrada El Boldal

El primer tramo de limpieza de la Quebrada El Boldal presenta a la fecha un 93% de avance estimado. El total de residuos trasladado a la Celda 1 y el volumen total de este primer tramo se presenta en la siguiente tabla, según se puede apreciar en la fotografía 8:
