Ant.: Acta de Fiscalización de fecha 24 de julio de 2018 a dependencias de Agrícola Chorombo S.A.

Mat.: Da cumplimiento a requerimiento de información.

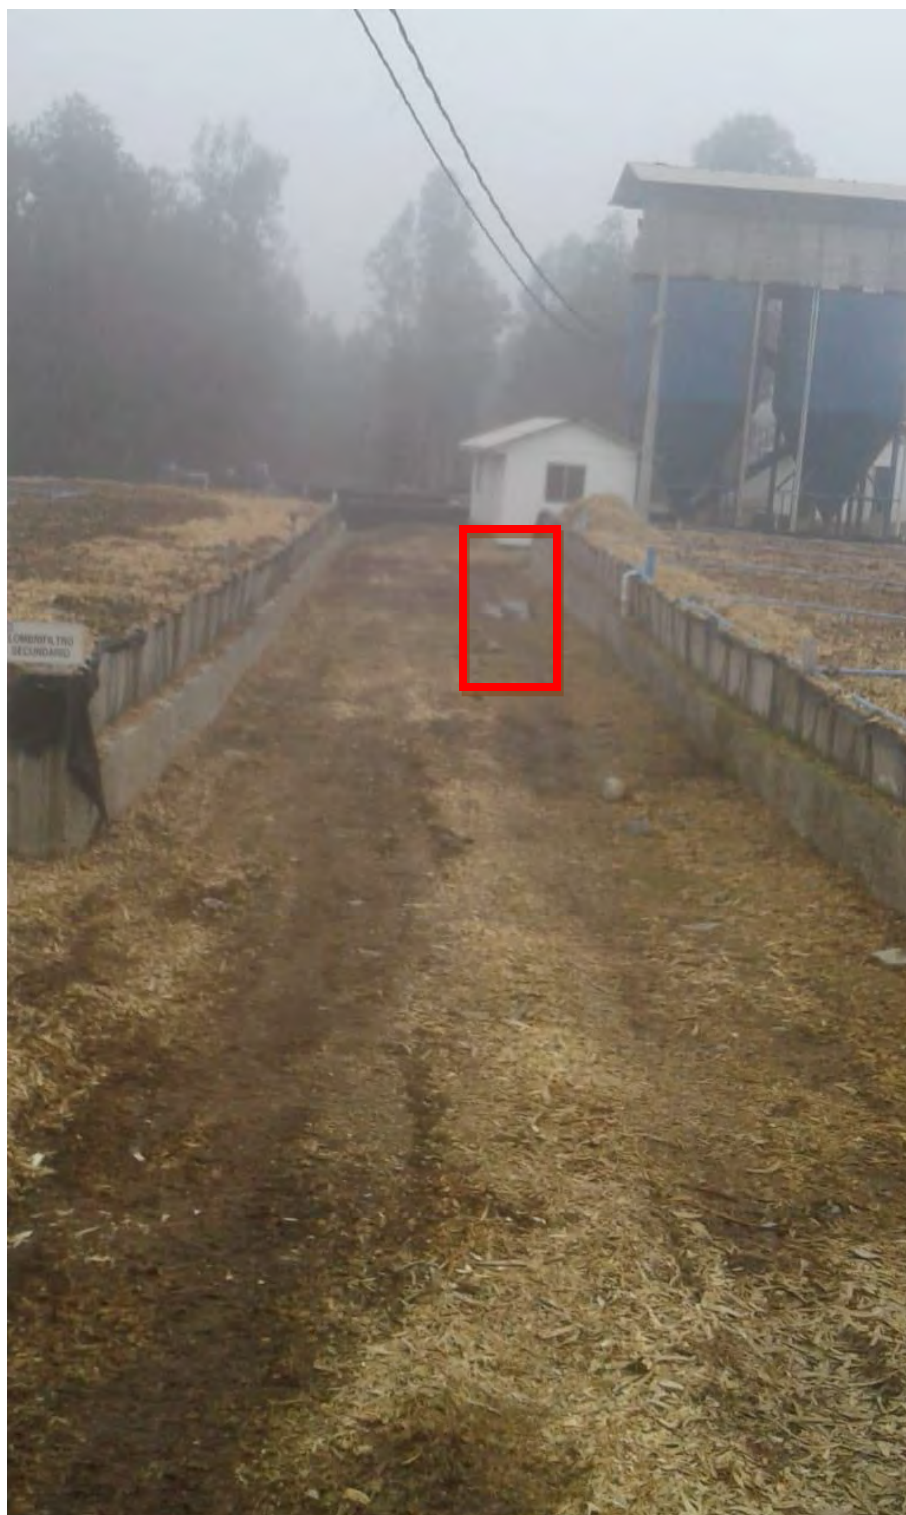
- a. En relación con lo indicado al final del punto N° 1 en el sentido que los lombrifiltros *“en sus últimas fases de tratamiento, presentan apozamiento de estos (purines) en sus costados”*, tal como fue indicado en el marco de la visita, ello ocurre debido a que en ocasiones las boquillas de los aspersores se tapan, lo que produce una presión adicional en el sistema. Al destaponarse una fracción menor de purines (aprox. 3 litros) caen fuera del lombrifiltro.

Al ocurrir estos eventos, se aplica viruta a esta fracción de purines derramada, la que posteriormente es devuelta al lombrifiltro. La siguiente imagen permite dimensionar el hecho constatado.

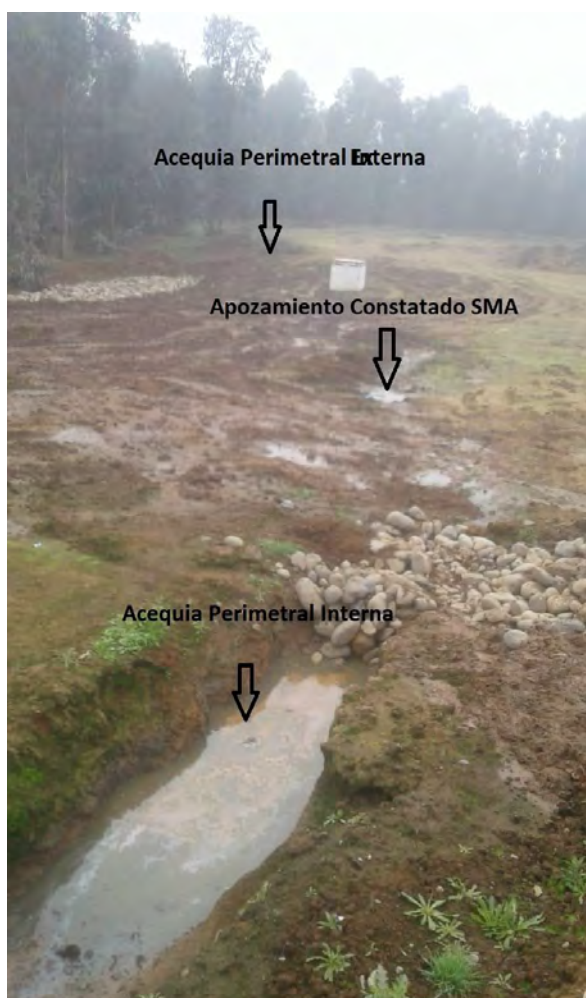
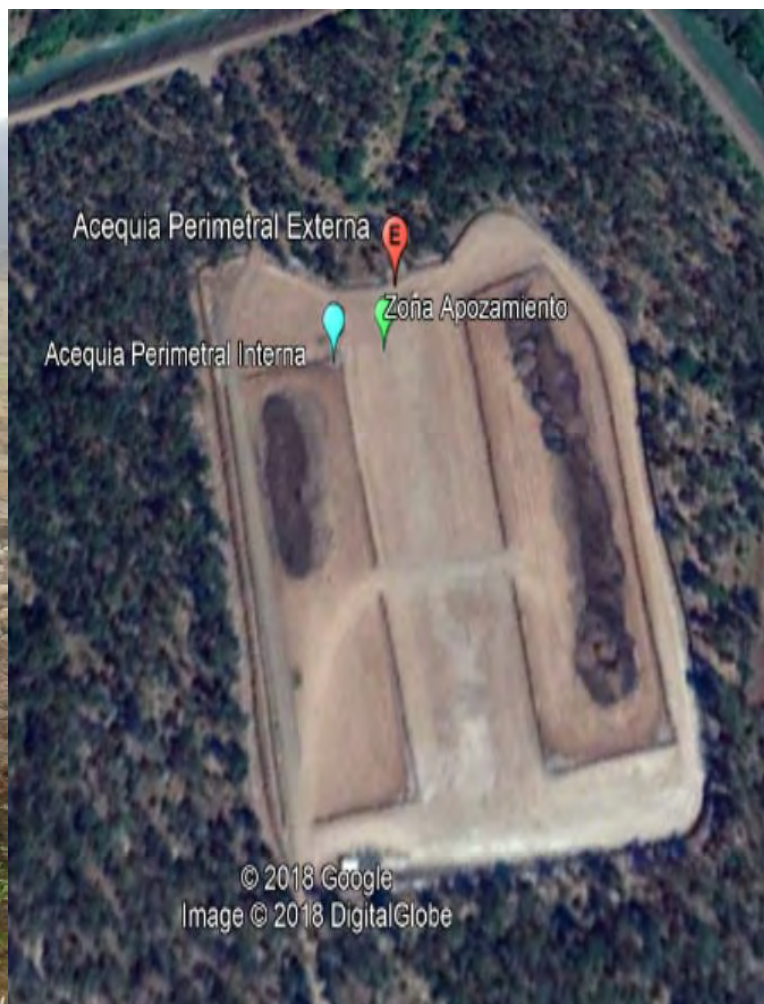
- b. Respecto del sector Centro de Acopio de Guano (Guanera) (punto N° 4 del Acta), en que se habrían constatado infiltraciones o escurrimientos que de acuerdo al fiscalizador *“corresponde claramente a aguas de contacto de guano”*, debe indicarse que ello no es

efectivo. Tal como se muestra en la fotografía siguiente (Tomada el día Jueves 26 de Julio de 2018), las aguas que se encuentran apozadas fuera de los cuadrantes de acopio de guano corresponden las aguas lluvias en contacto con barro. La fotografía muestra que el agua apozada fuera del cuadrante no constituye un flujo constante y continuo el que pudiese constituir un escurrimiento desde las acequias perimetrales internas.

Como la SMA conoce, dichas zanjias fueron excavadas en tierra y por ello, es probable que el agua que detectó el fiscalizador tuviera un color barroso, sin que por ello pueda darse por establecido que se trataba de purines. Cabe señalar que dicho Programa de Cumplimiento ha sido cumplido en forma satisfactoria, tal como establece la Resolución Exenta N° 493/2018 de la SMA.
