**Ant.:** Acta de Fiscalización de fecha 24 de julio de 2018 a dependencias de Agrícola Chorombo S.A.

**Mat.:** Da cumplimiento a requerimiento de información.

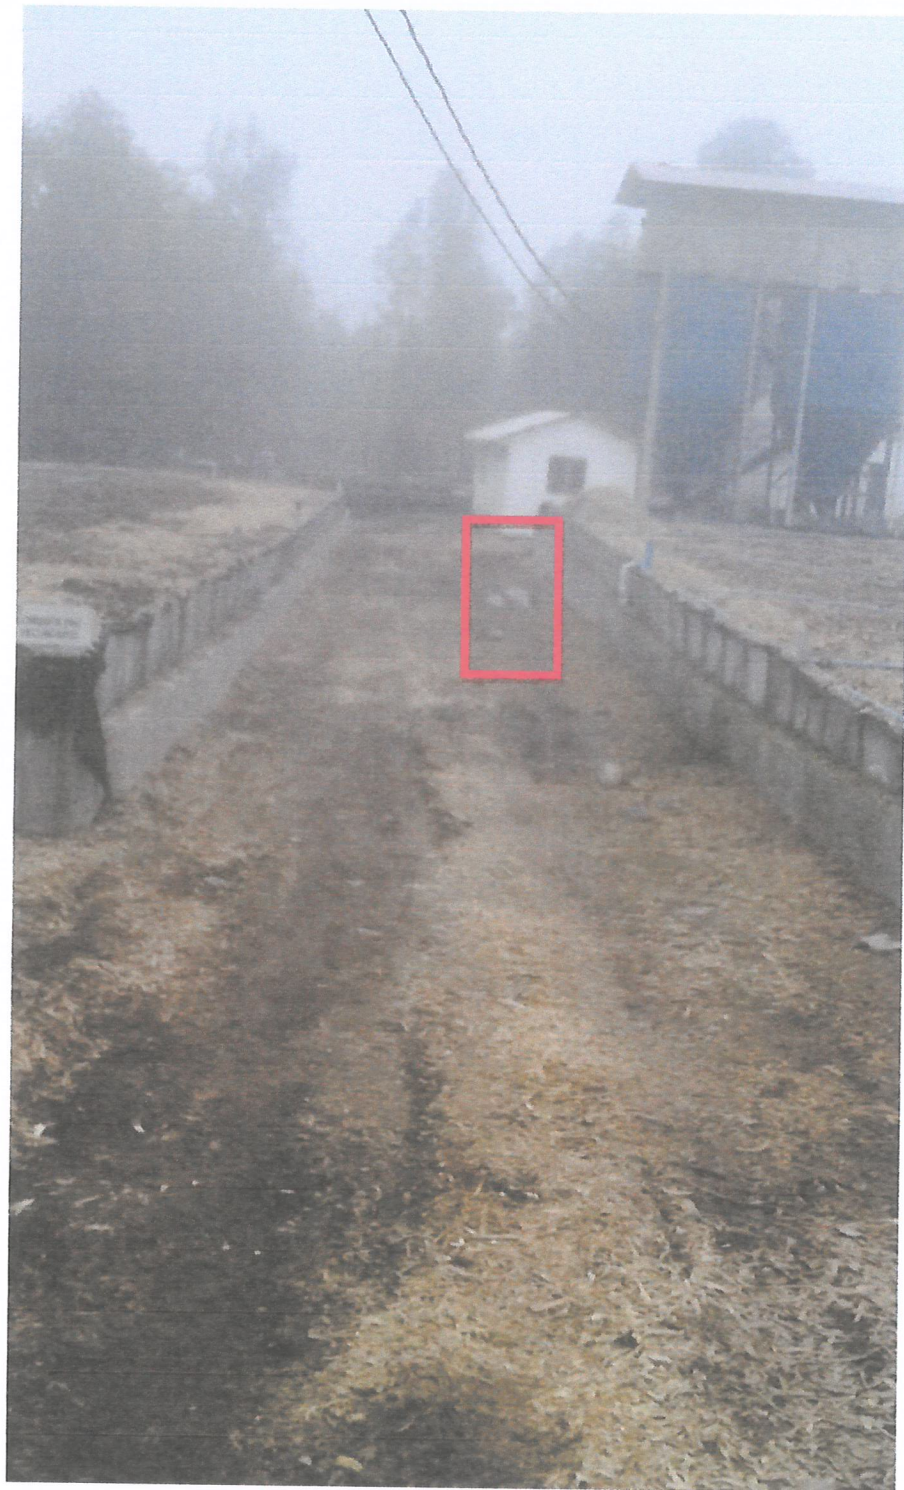
- a. En relación con lo indicado al final del punto N° 1 en el sentido que los lombrifiltros *“en sus últimas fases de tratamiento, presentan apozamiento de estos (purines) en sus costados”*, tal como fue indicado en el marco de la visita, ello ocurre debido a que en ocasiones las boquillas de los aspersores se tapan, lo que produce una presión adicional en el sistema. Al destaponarse una fracción menor de purines (aprox. 3 litros) caen fuera del lombrifiltro.

Al ocurrir estos eventos, se aplica viruta a esta fracción de purines derramada, la que posteriormente es devuelta al lombrifiltro. La siguiente imagen permite dimensionar el hecho constatado.

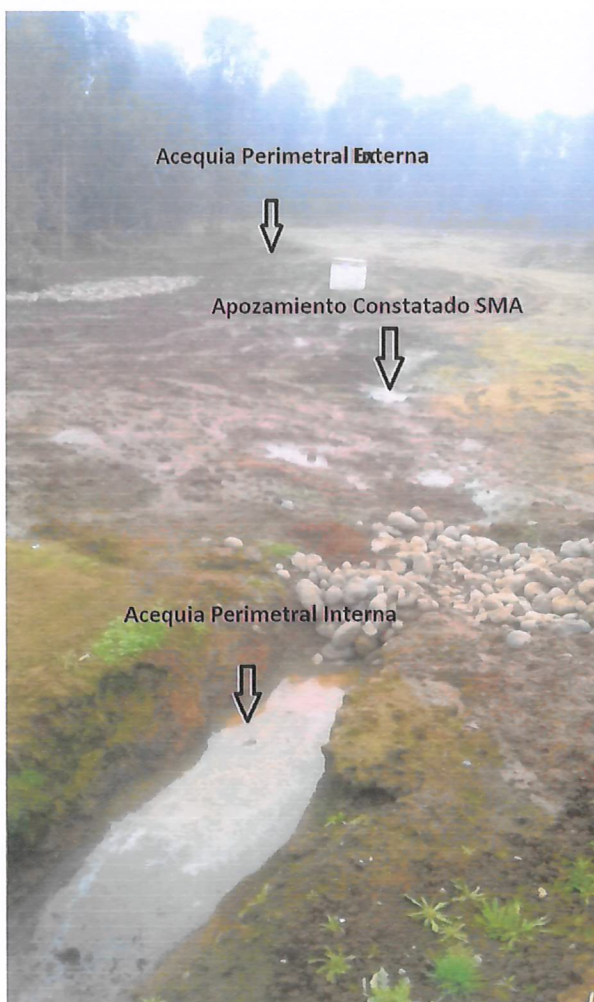
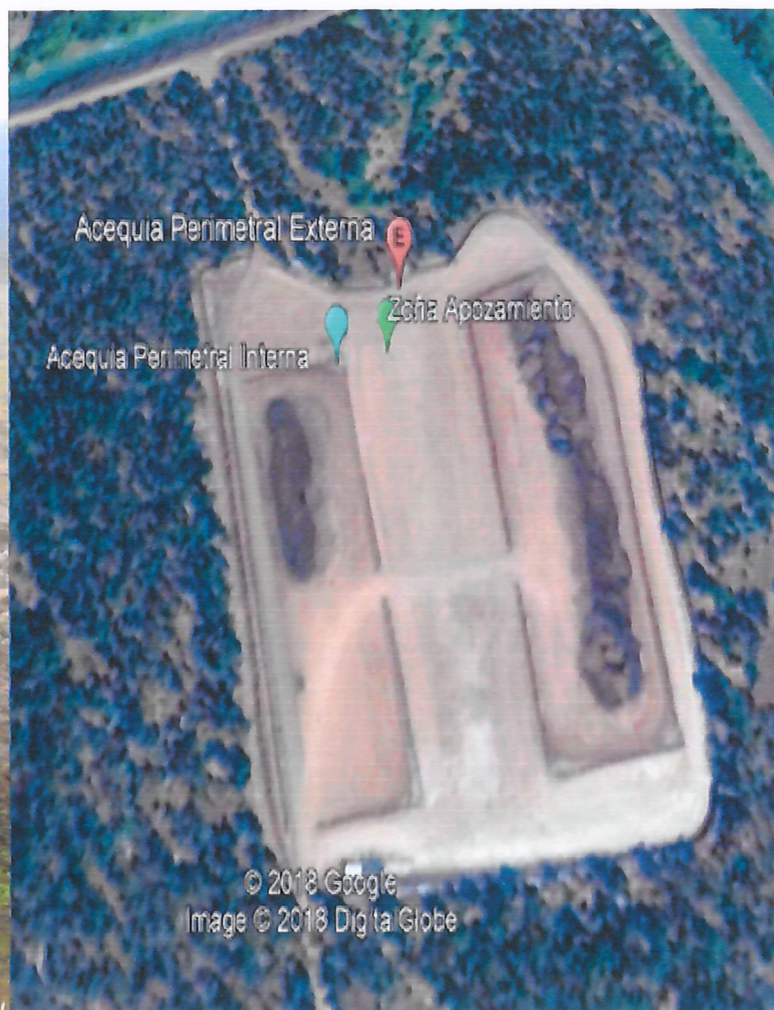
- b. Respecto del sector Centro de Acopio de Guano (Guanera) (punto N° 4 del Acta), en que se habrían constatado infiltraciones o escurrimientos que de acuerdo al fiscalizador *“corresponde claramente a aguas de contacto de guano”*, debe indicarse que ello no es

efectivo. Tal como se muestra en la fotografía siguiente (Tomada el día Jueves 26 de Julio de 2018), las aguas que se encuentran apozadas fuera de los cuadrantes de acopio de guano corresponden las aguas lluvias en contacto con barro. La fotografía muestra que el agua apozada fuera del cuadrante no constituye un flujo constante y continuo el que pudiese constituir un escurrimiento desde las acequias perimetrales internas.

Como la SMA conoce, dichas zanjas fueron excavadas en tierra y por ello, es probable que el agua que detectó el fiscalizador tuviera un color barroso, sin que por ello pueda darse por establecido que se trataba de purines. Cabe señalar que dicho Programa de Cumplimiento ha sido cumplido en forma satisfactoria, tal como establece la Resolución Exenta N° 493/2018 de la SMA.
