INFORME DE CONFECCIÓN DE PEDRAPLÉN

INFORME DE CONFECCIÓN DE PEDRAPLEN	
	ARICA	
	27-03-2018	
	Reposición ruta andina A-93, Parinacota-Visviri, etapa V al interior del "Parque Nacional Lauca" Comuna de Putre, Provincia Parinacota, Región de Arica y Parinacota	
	Página 2 de 5

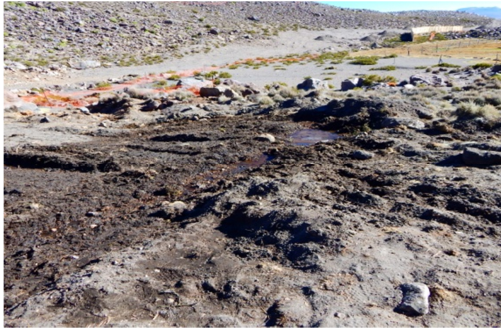
Foto1: Se puede apreciar el sector natural donde aflora el agua.

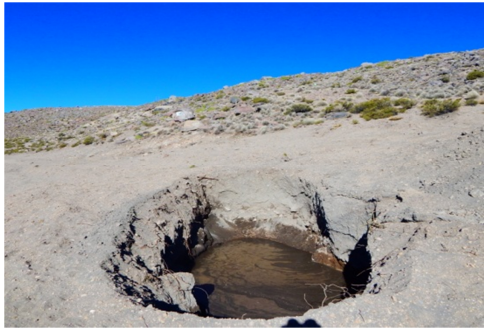
Foto 2: El Sector donde aflora el agua fue profundizado y limpiado su entorno.

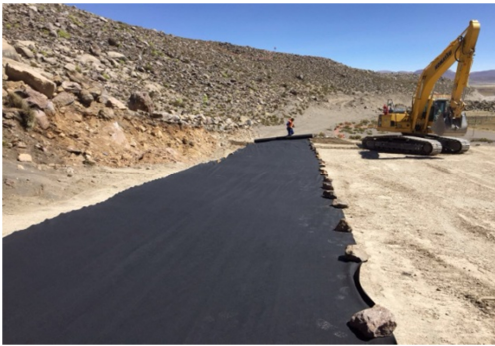
Foto 3: Instalación del geotextil, posterior al enrocado.

Posteriormente se colocó una capa de arena compactándola con rodillo a lo menos 3 pasadas con abundante agua, esta arena se coloca para no dañar la capa que continua, después de esto se colocó geotextil y enseguida se continuó con las capas de terraplén.

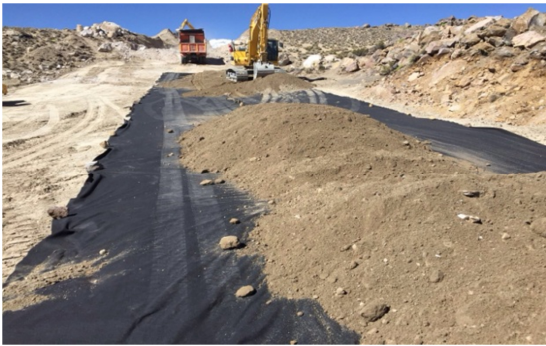
Foto 4: Colocación de terraplén sobre el geotextil.
