EJÉRCITO DE CHILE  
JEFATURA DEL CMT  
Sub Jefatura Zonal CMT "ARICA"

## INFORME MENSUAL DE ARQUEOLOGIA SEPTIEMBRE 2017

Proyecto. Construcción by pass y reposición ruta andina, sector cruce  
ruta 11 Ch-km 12, etapa V, Región de Arica y Parinacota.

Informe mensual de arqueología, relativo a las actividades realizadas en terreno y en gabinete.

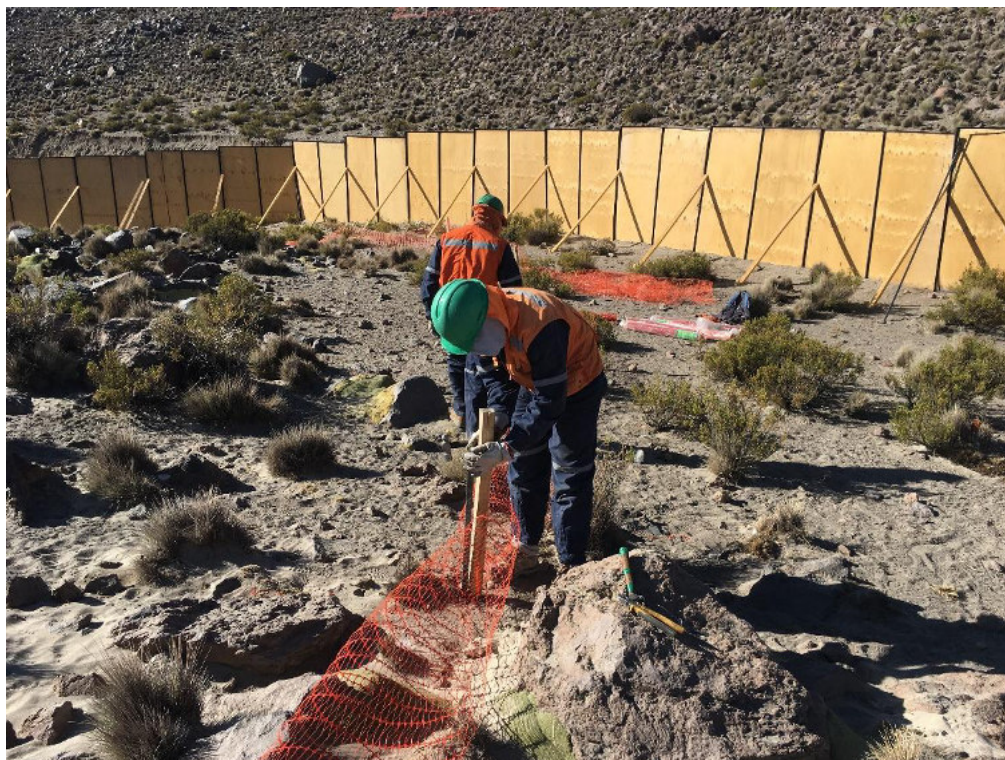
Por otra parte, precisar que la evaluación del estado de conservación de este mes implicó el cambio de mallas de los cercados y el reposicionamiento de la señalética de resguardo de los siguientes sitios: Bypass 1, Bypass 1 este, Bypass 8 y Bypass 3. (Figura 1, Figura 2, Figura 3, Figura 4). Finalmente, señalar que las evidencias muebles e inmuebles registradas en dichos sitios presentan buen estado de conservación, conservando la integridad contextual.

**Figura 1. Cambio de malla de cercado del sitio arqueológico Bypass 1. Fuente: Elaboración propia.**

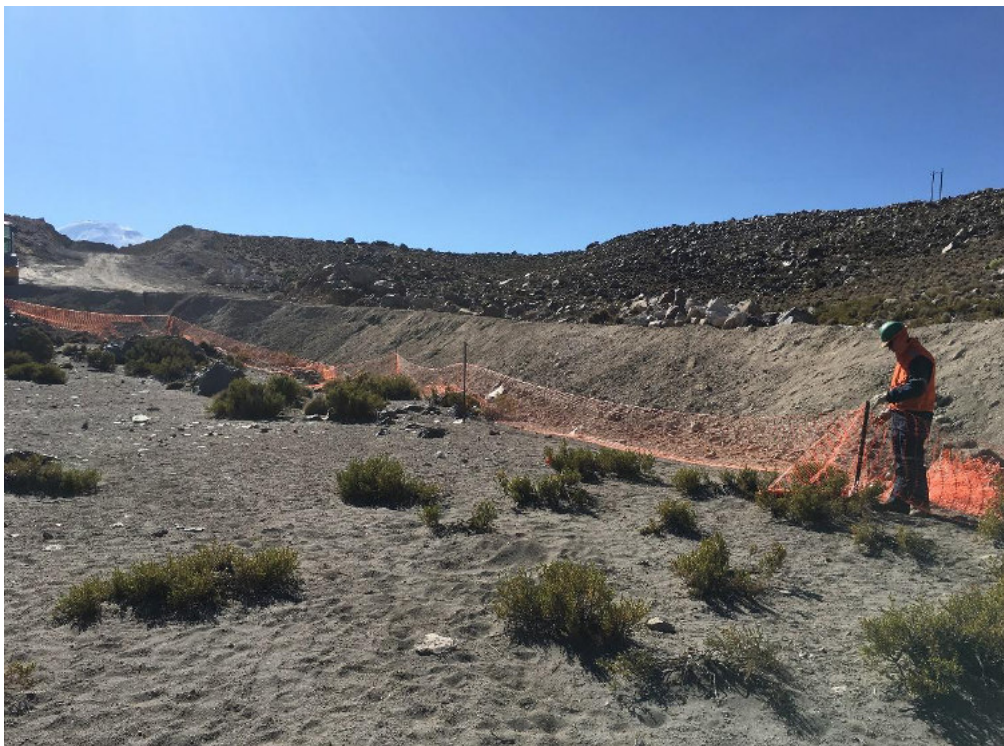
**Figura 2. Emplazamiento de sitio arqueológico Bypass1 este, cambio de malla. Fuente: Elaboración propia.**

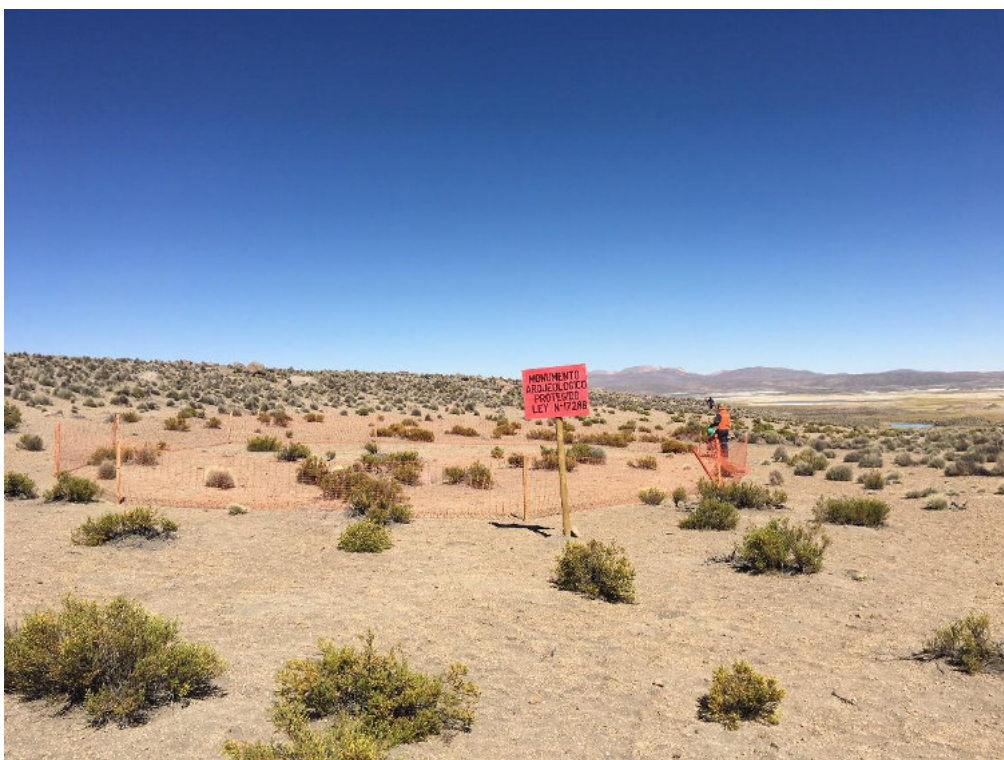
**Figura 3. Emplazamiento del sitio Bypass 8. Reposicionamiento de cercado y señalética. Fuente: Elaboración propia.**

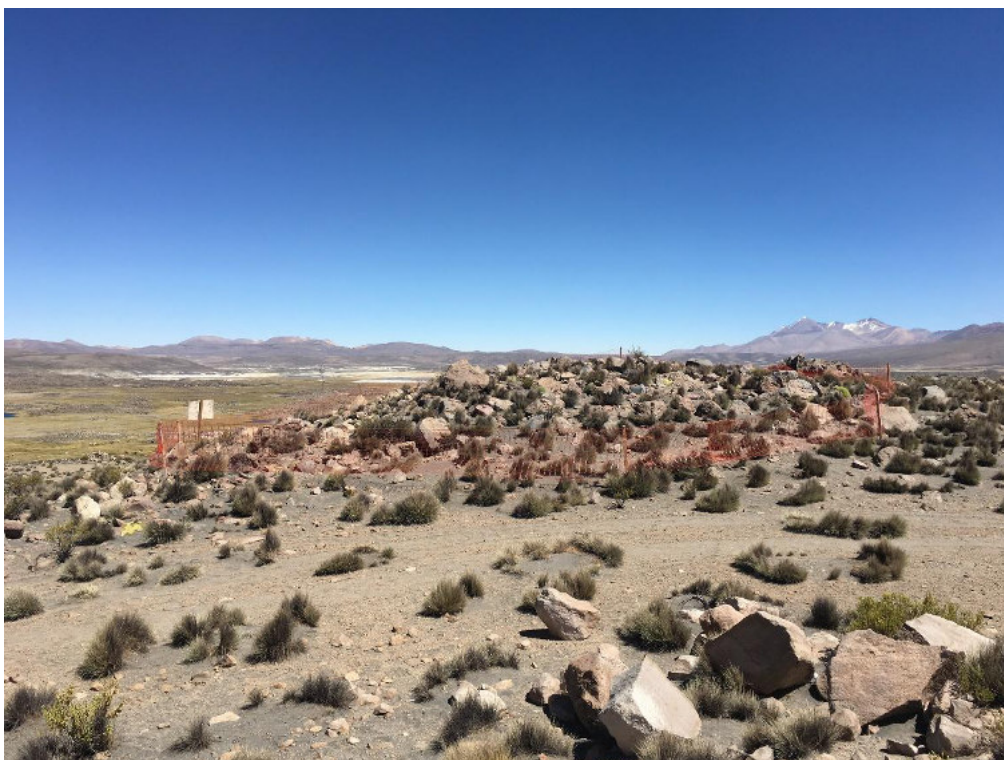
**Figura 4. Registro contextual del emplazamiento del sitio Bypass 3, reposicionamiento y señáletica. Fuente: Elaboración propia.**

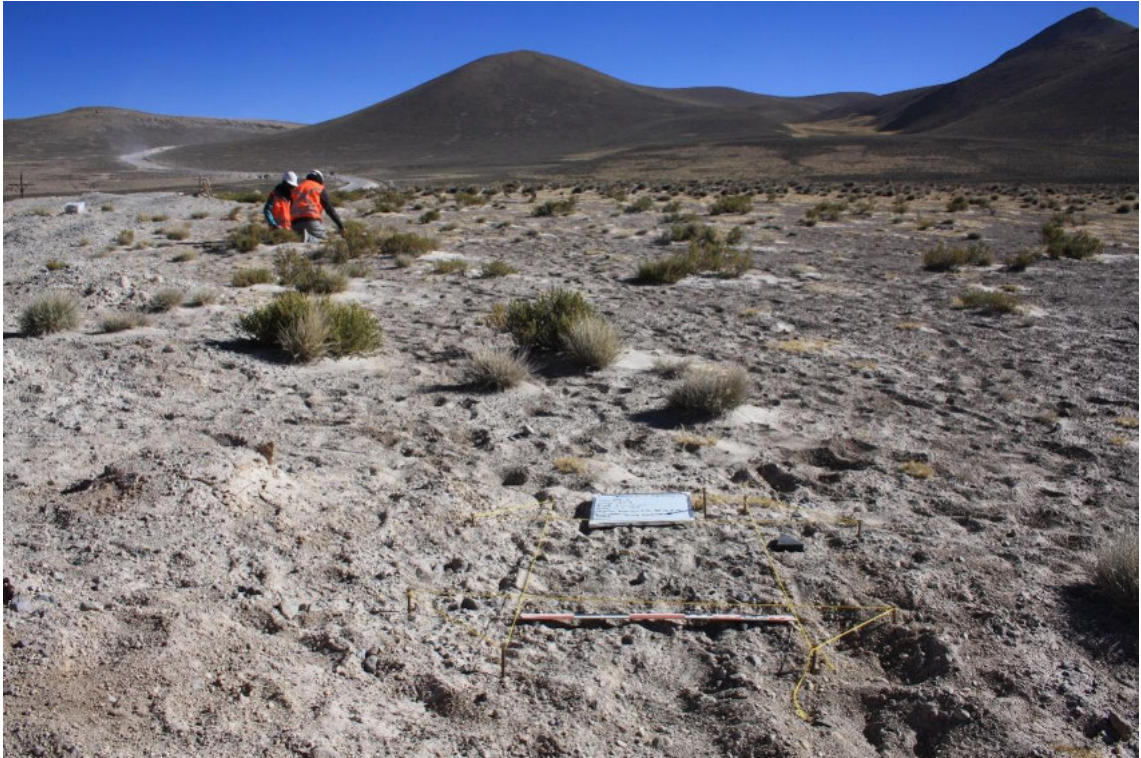
**Figura 5. Registro contextual del emplazamiento de un pozo de sondeo en el sitio A93 12.**

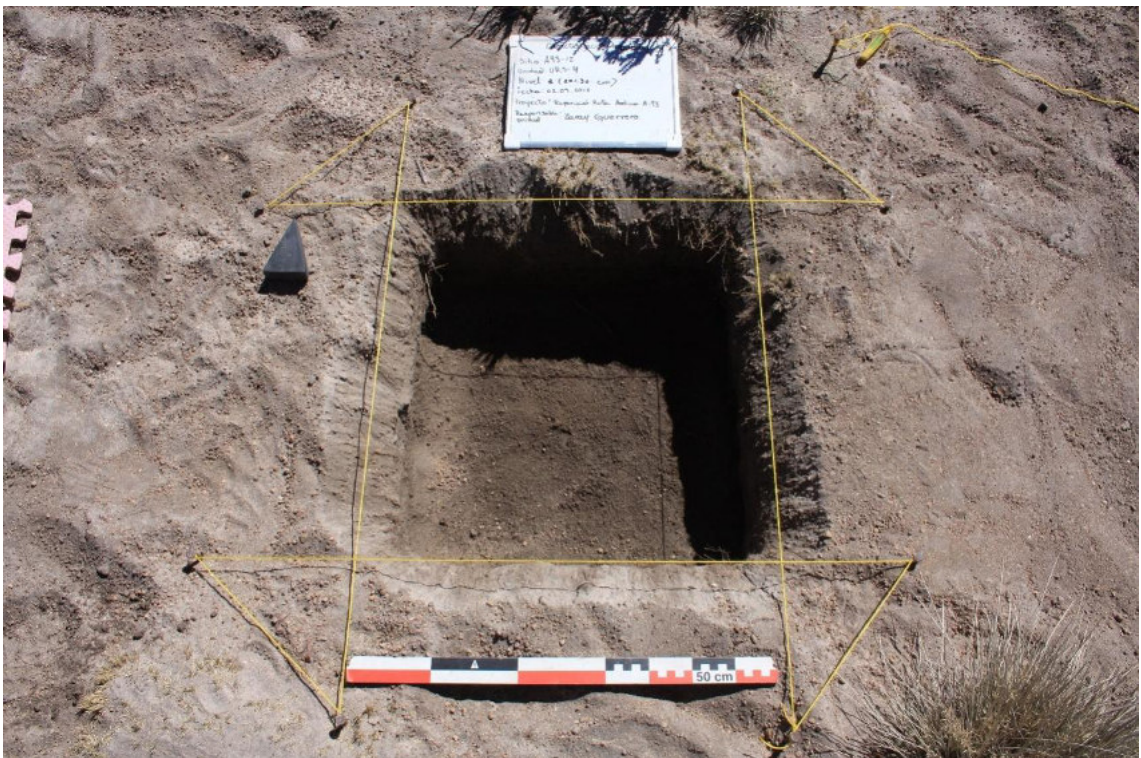
**Figura 6. Registro detalle de un pozo de sondeo en proceso de excavación del sitio A93-12.**

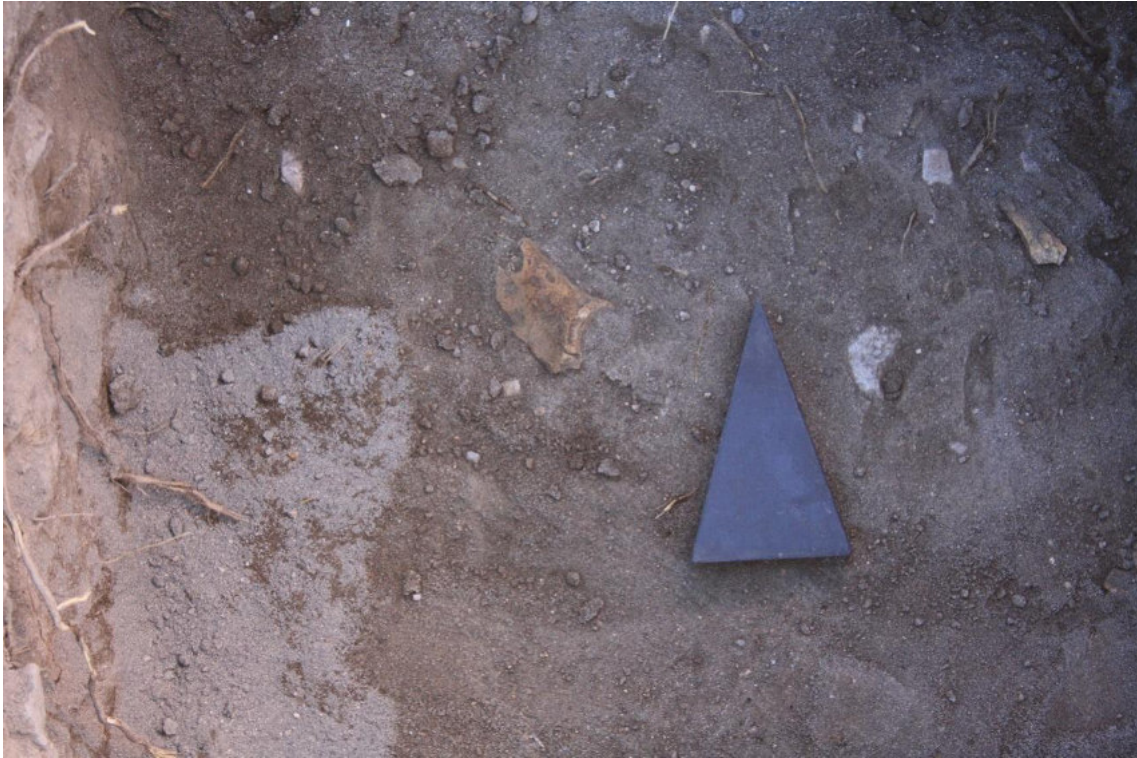
En términos generales, se pudo constatar que solo un sitio presentó gran potencial arqueológico en el subsuelo, es decir, mayor densidad ocupacional bajo la superficie. Nos referimos al sitio Bypass 1 (Figura 7). Donde pudimos constatar que sólo un pozo de sondeo<sup>1</sup>, emplazado al interior de un rasgo arquitectónico en el sector NE del yacimiento, evidenció una gran diversidad de restos culturales, a saber: fragmentos de cerámica, líticos, restos arqueofaunísticos, feca animal y restos arqueobotánicos (espículas de carbón). Mientras que los demás pozos de sondeos, distribuidos en los otros sitios, fueron prácticamente estériles. Es decir, que la presencia de materiales culturales correspondió a elementos registrados en superficie.

**Figura 7. Registro detalle (en planta) de un fragmento óseo animal N/I, evidenciado en el Nivel 4 (30-40 cm) del pozo de control o URS-1 del sitio Bypass 1.**

Por último, señalar que una vez entregado los resultados finales de este proceso de caracterización arqueológica, se procederá a determinar las áreas de rescate para “liberar” los sectores de arqueológicos que serán afectados por el término de la obra. En este contexto, y de manera preliminar, se estima que los emplazamientos de las unidades de recate se definirán en los sitios Bypass 1 y Bypass 1este, por corresponder a las áreas más sensibles según lo evidenciado en superficie.
