REPORTE TÉCNICO

INSPECCIÓN AMBIENTAL

**“REPOSICIÓN RUTA ANDINA A-93, PARINACOTA-VISVIRI,
TRAMO AL INTERIOR DEL PARQUE NACIONAL LAUCA”**

22 de mayo de 2018

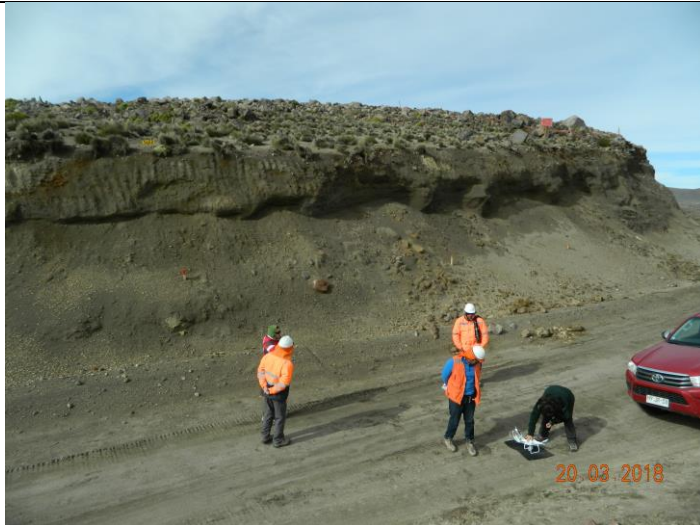
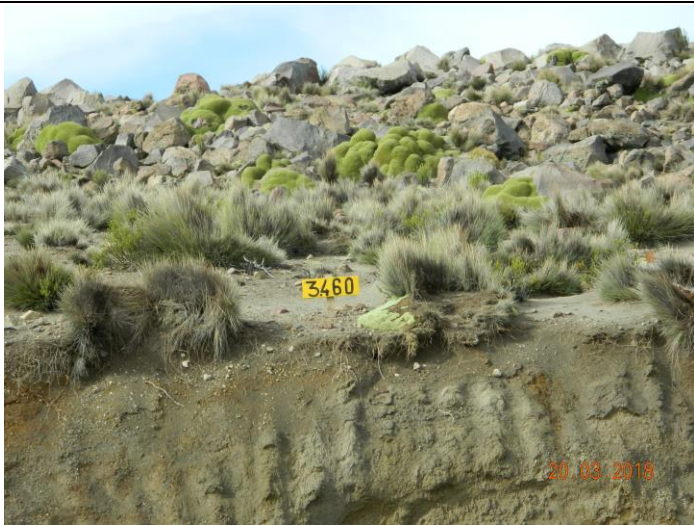
Figura 2.		Fecha: 20-03-2018

Se constató en dos fracciones del rodal N° 2 del PTFX para la eliminación de llaretas a lo largo de la obra bypass del Proyecto (Dm 3460 y Dm 4680), que se encontraba en plena faena de construcción al momento de la inspección, lo siguiente: No se observó delimitación mediante cercado tipo malla industrial naranja ni instalación de letreros que prohíban el ingreso en los sectores de llaretas aledaños a las obras del Proyecto. Tampoco se observaron letreros de prohibición de utilizar fuego, ni señalética que indique la prohibición de cortar vegetación o dañar fauna, ni planos donde se identifiquen y delimiten las áreas restrictivas. Tampoco se observaron barreras u otros métodos de exclusión para la fauna.

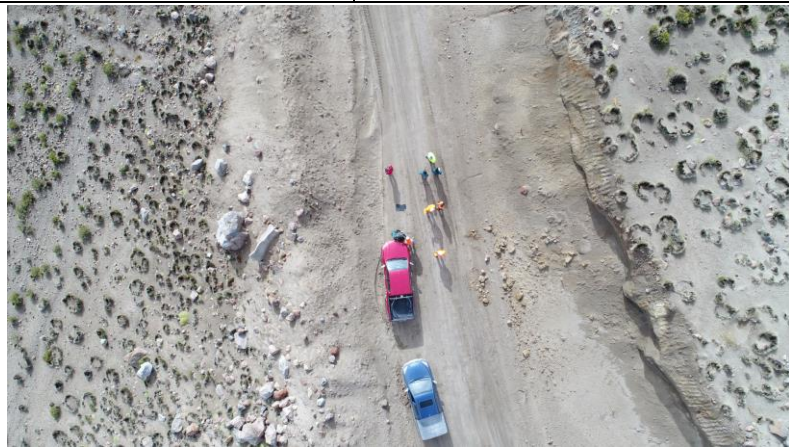
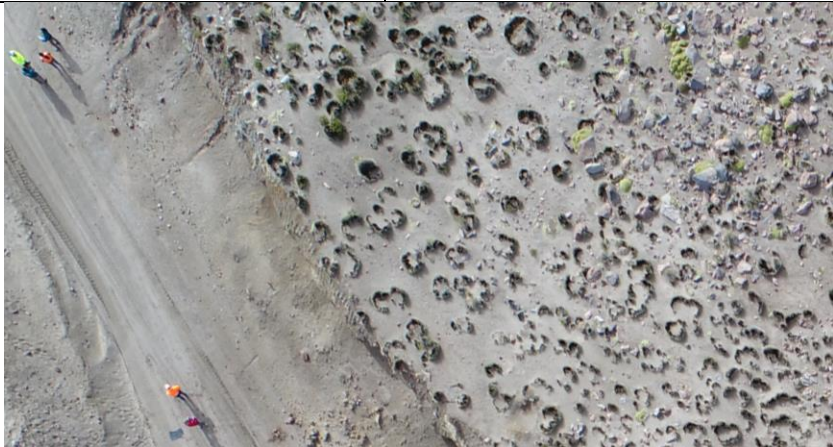
Figura 4.		Fecha: 20-03-2018	
Figura 5.		Fecha: 20-03-2018	
Coordenadas Datum WGS84 Huso 19 Sur		Coordenada Norte: 7986930	
		Coordenada Este: 471588	
Descripción de medio de prueba: Sector (Rodal) 2 del Plan de Trabajo para Formaciones Xerofíticas (Dm 3460 bypass Ruta A-93). No se observó delimitación mediante cercado tipo malla industrial naranja ni instalación de letreros que prohíban el ingreso en los sectores de llaretales aledaños a las obras del Proyecto. Tampoco se observaron letreros de prohibición de utilizar fuego, ni señalética que indique la prohibición de cortar vegetación o dañar fauna, ni planos donde se identifiquen y delimiten las áreas restrictivas. Tampoco se observaron barreras u otros métodos de exclusión para la fauna.

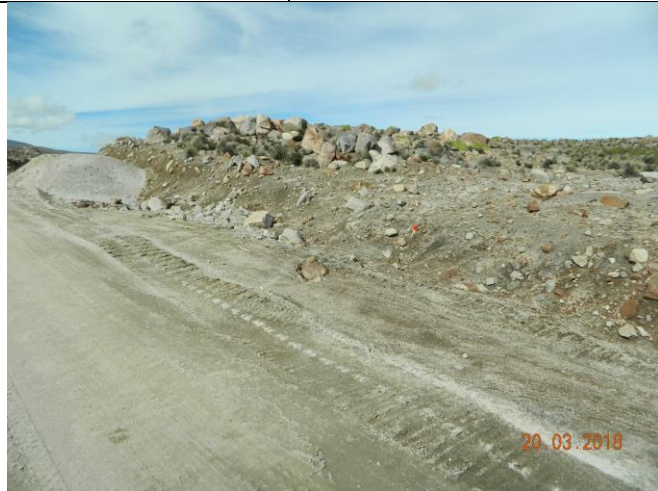
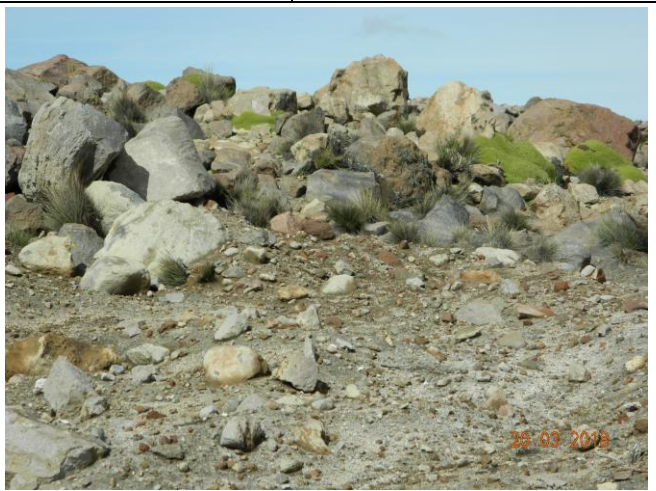
Figura 8.		Fecha: 20-03-2018	
Figura 9.		Fecha: 20-03-2018	
Coordenadas Datum WGS84 Huso 19 Sur		Coordenada Norte: 7987713	
		Coordenada Este: 472309	
Descripción de medio de prueba: Sector (Rodal) 2 del Plan de Trabajo para Formaciones Xerofíticas (Dm 4680 bypass Ruta A-93). No se observó delimitación mediante cercado tipo malla industrial naranja ni instalación de letreros que prohíban el ingreso en los sectores de llaretales aledaños a las obras del Proyecto. Tampoco se observaron letreros de prohibición de utilizar fuego, ni señalética que indique la prohibición de cortar vegetación o dañar fauna, ni planos donde se identifiquen y delimiten las áreas restrictivas. Tampoco se observaron barreras u otros métodos de exclusión para la fauna.

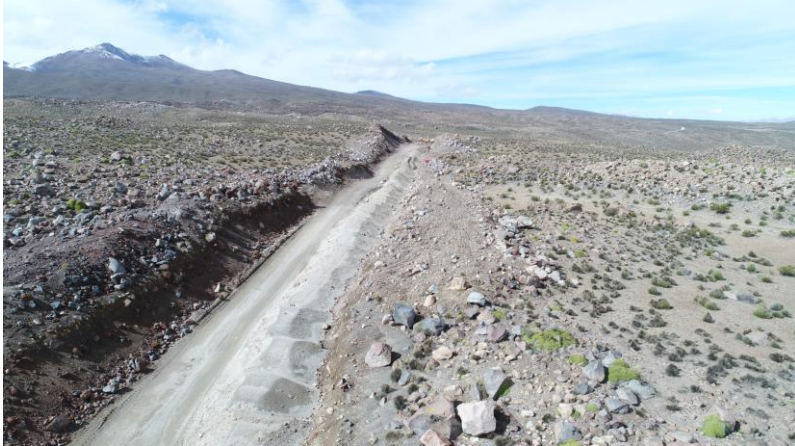
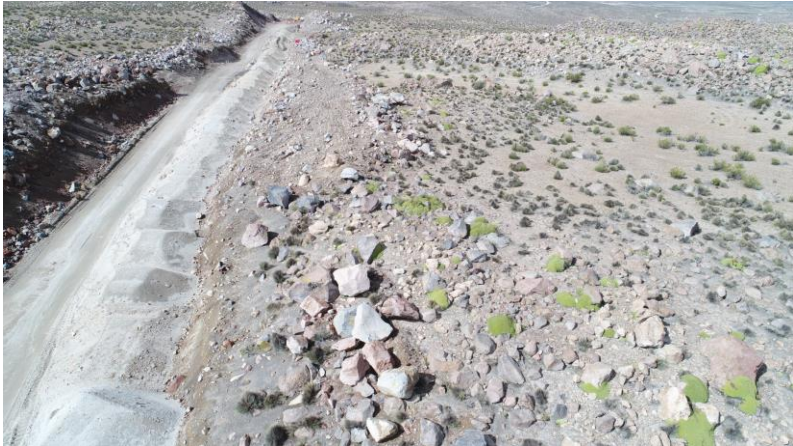
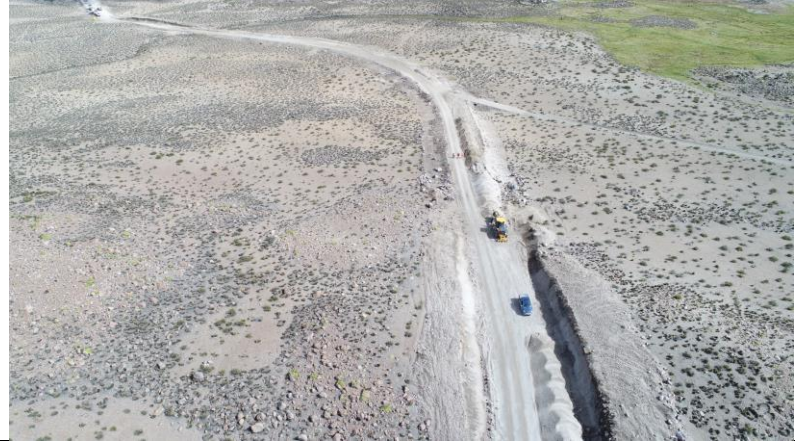
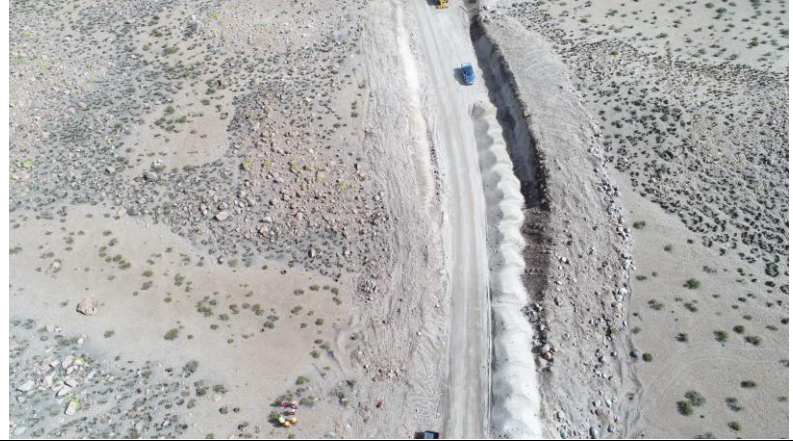
Figura 12.		Fecha: 20-03-2018	
Coordenadas Datum WGS84 Huso 19 Sur		Coordenada Norte: 7987713	
		Coordenada Este: 472309	
Descripción de medio de prueba: Sector (Rodal) 2 del Plan de Trabajo para Formaciones Xerofíticas (Dm 4680 bypass Ruta A-93). No se observó delimitación mediante cercado tipo malla industrial naranja ni instalación de letreros que prohíban el ingreso en los sectores de llaretales aledaños a las obras del Proyecto. Tampoco se observaron letreros de prohibición de utilizar fuego, ni señalética que indique la prohibición de cortar vegetación o dañar fauna, ni planos donde se identifiquen y delimiten las áreas restrictivas. Tampoco se observaron barreras u otros métodos de exclusión para la fauna.

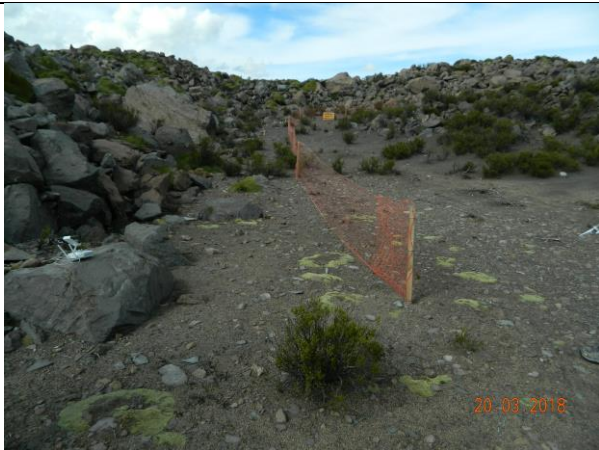
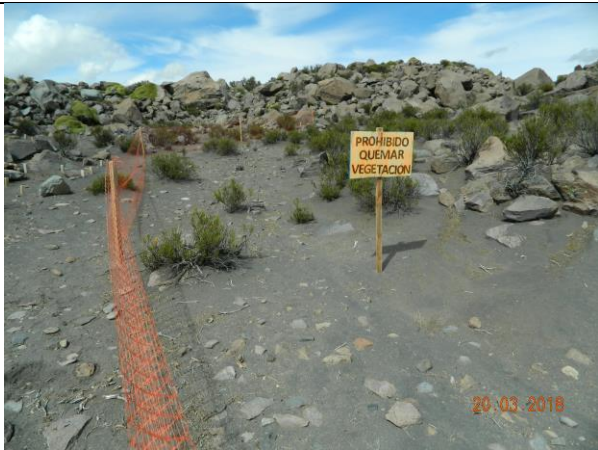
En el sector correspondiente a la “parcela 1”, se constató la instalación de un cerco de plástico naranja de 50 m de largo, aproximadamente, dispuesto en “L”, es decir, sin constituir un cierre perimetral, junto a un letrero con la leyenda “Prohibido Quemar Vegetación”.

Figura 14.		Figura 15.	
Fecha: 20-03-2018		Fecha: 20-03-2018	
Coordenadas DATUM WGS84 HUSO 19S		Coordenada Norte: 7989531	
		Coordenada Este: 469394	
Descripción de medio de prueba: Parcela 1 de trasplante de llaretas. Cerco de plástico naranja sin constituir un cierre perimetral, junto a un letrero con la leyenda “Prohibido Quemar Vegetación”. No había ningún otro letrero.

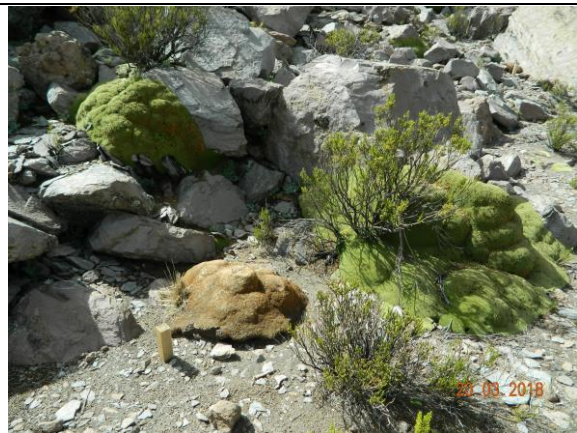
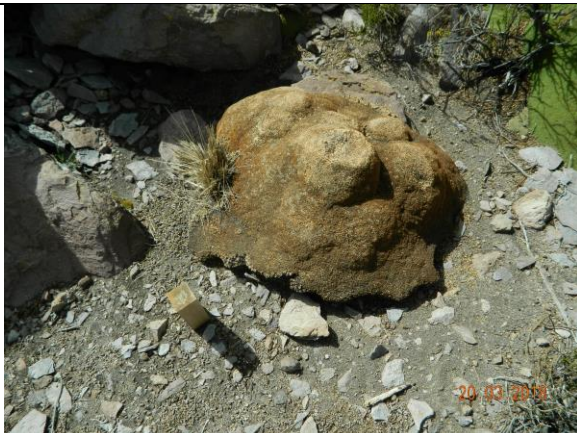
La primera llareta trasplantada que se observó al llegar a la parcela (UTM 469394 E y 7989526 N) no tenía rótulo (numeración correlativa que indique tipo de ejemplar y tratamiento recibido). Al ser consultados, los representantes del titular respondieron no saber cuál era el rótulo del ejemplar ya que no aparecía ningún número en la estaca ubicada junto a la planta, por lo que resultó imposible determinarlo al momento de la inspección. Junto a ésta, se constataron otras dos llaretas trasplantadas sin rotulación. Ellos informaron que probablemente la numeración de la estaca se borró por efecto de las lluvias. Al ser consultados por qué algunas estacas sí presentaban un número escrito mientras que las demás no, considerando que estaban igualmente expuestas a los efectos del clima, no respondieron.

Figura 16.		Figura 17.	
Fecha: 20-03-2018		Fecha: 20-03-2018	
Coordenadas DATUM WGS84 HUSO 19S		Coordenada Norte: 7989526	
		Coordenada Este: 469394	
Descripción de medio de prueba: Parcela 1 de trasplante de llaretas. Llaleta trasplantada muerta sin rótulo (numeración correlativa que indique tipo de ejemplar y tratamiento recibido). Tampoco se aprecia alguna marca roja que indique el norte. Tampoco se aprecia una hoyadura pretrasplante.

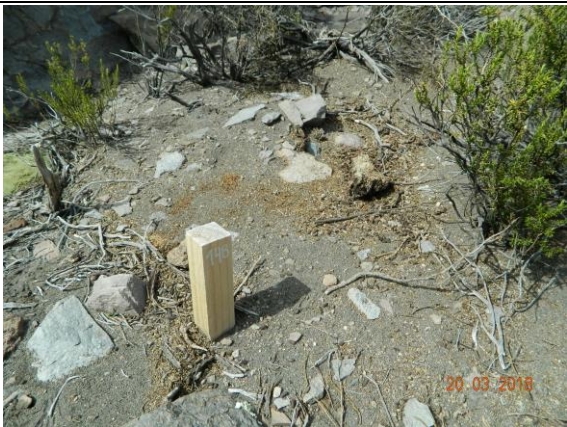
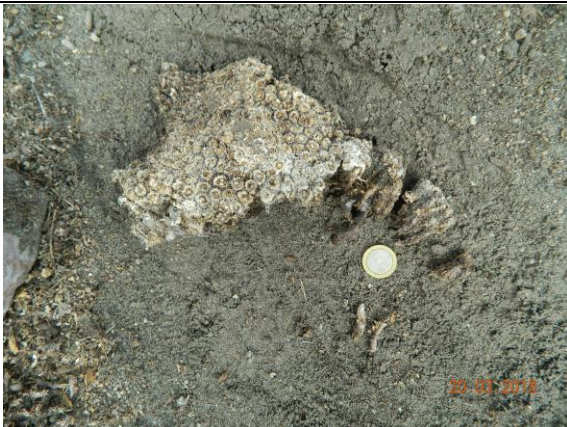
La llareta trasplantada junto a la estaca con el número 148 (UTM 469393 E y 7989519 N), de 10 cm de diámetro, aproximadamente, se encontró desprendida del suelo, con escaso desarrollo radicular según el titular, siendo fácilmente volteada por los fiscalizadores. Al ser consultado, el Sr. Nicolás Valenzuela, asesor experto en flora y fauna de ICH, informó que dicho ejemplar, que yacía muerto, correspondía a la categoría etaria de “plántula”. Nota: se aclara que el ejemplar en cuestión no presentaba sistema radicular, a pesar de lo informado por el titular durante la inspección ambiental. Lo que el titular señaló como raíz en realidad correspondía a fragmentos de los tallos prismáticos, fasciculados de la planta.

Figura 18.		Figura 19.	
Fecha: 20-03-2018		Fecha: 20-03-2018	
Coordenadas DATUM WGS84 HUSO 19S		Coordenada Norte: 7989519	Coordenada Este: 469393
Descripción de medio de prueba: Parcela 1 de trasplante de llaretas. Llaretas trasplantadas muertas junto a estaca número 148 desprendidas del suelo, sin sistema radicular. El titular la tipificó como “plántula”. Además, el titular señaló que la estructura que se aprecia en la Fig. 19 (al lado de la moneda de 100 pesos) era la raíz de la planta (“escaso desarrollo” consta en Acta), lo que no es efectivo; en realidad lo que se observa son fragmentos de los tallos prismáticos, fasciculados de la planta.

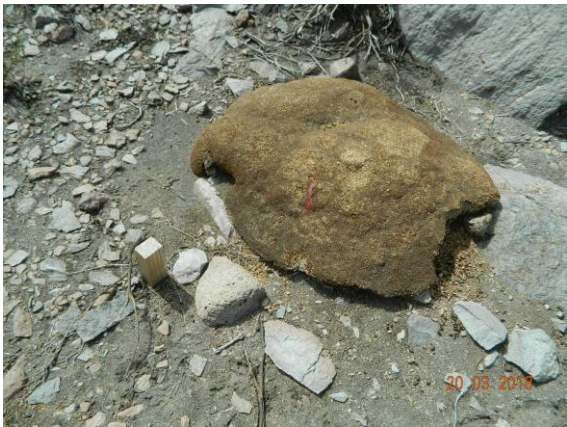
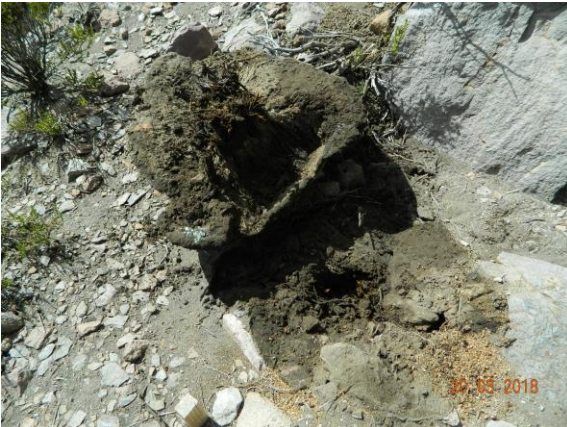
Junto a ella, se observó otra llareta trasplantada muerta sin rotulación, pero con una marca de color rojo en su superficie. También tenía escaso desarrollo radicular, por lo que fue fácilmente desprendida por los fiscalizadores a pesar de ser de mayor tamaño (50 cm de diámetro, aproximadamente). Al ser consultados, los representantes del titular explicaron que ésa era la marcación del norte de la planta, y que todas habían sido marcadas. Sin embargo, durante la inspección, sólo se constató la marca roja en dos ejemplares.

Figura 20.		Figura 21.	
Fecha: 20-03-2018		Fecha: 20-03-2018	
Coordenadas DATUM WGS84 HUSO 19S		Coordenada Norte: 7989519	Coordenada Este: 469393
Descripción de medio de prueba: Parcela 1 de trasplante de llaretas. Llaretas trasplantadas muertas sin rotulación, con una marca de color rojo en su superficie. Con escaso desarrollo radicular, por lo que fue fácilmente desprendida por los fiscalizadores a pesar de ser de mayor tamaño (50 cm de diámetro, aproximadamente). En la imagen se aprecia además que el ejemplar fue sobrepuesto en el terreno, sin conservar el cepellón original (no se evidencia una hoyadura pretrasplante de dimensiones suficientes que lo posibilite).

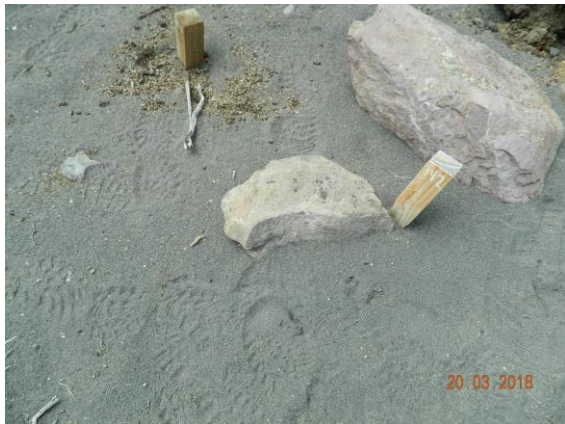
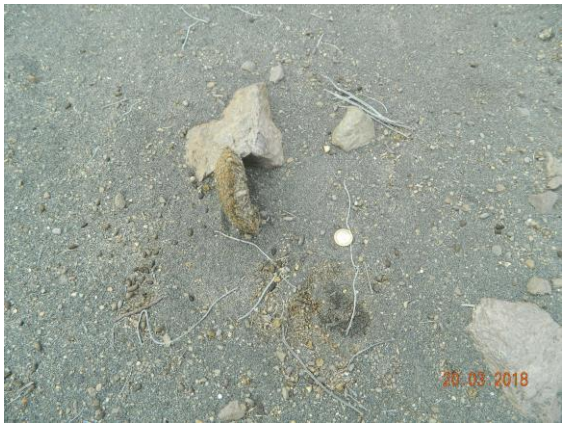
En el mismo lugar se observó que la estaca con el número 142 (UTM 469388 E y 7989507 N) no estaba acompañada de ninguna llareta. Tampoco se encontró la raíz enterrada en el suelo o vestigios de una hoyadura. Al ser consultados, los representantes del titular informaron que no sabían con certeza cuál fue la causa de la “desaparición” de la llareta N° 142, pero que podría tratarse de una llareta pequeña o “plántula” que pudo haber sido ramoneada por vizcachas presentes en el área.

Figura 22.		Fecha: 20-03-2018		Figura 23.	
Coordenadas DATUM WGS84 HUSO 19S		Coordenada Norte: 7989507	Coordenada Este: 469388	Coordenadas DATUM WGS84 HUSO 19S	
				Coordenada Norte: 7989495	
				Coordenada Este: 469381	
Descripción de medio de prueba: Parcela 1 de trasplante de llaretas. Estaca número 142 sin llareta asociada. Tampoco se encontró la raíz enterrada en el suelo. Sin hoyadura.			Descripción de medio de prueba: Parcela 1 de trasplante de llaretas. Llareta trasplantada muerta de 10 cm de diámetro, sin sistema radicular. Sin hoyadura ni rótulo o estaca.

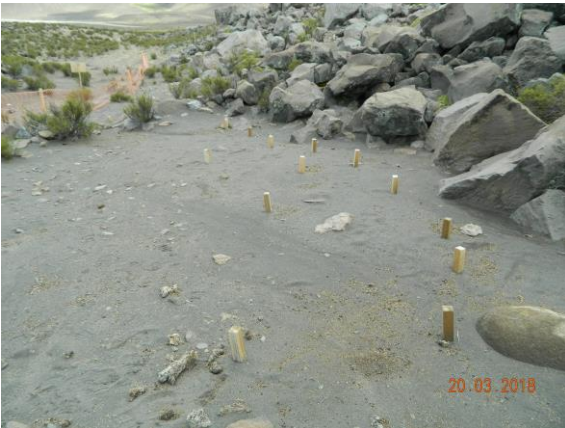
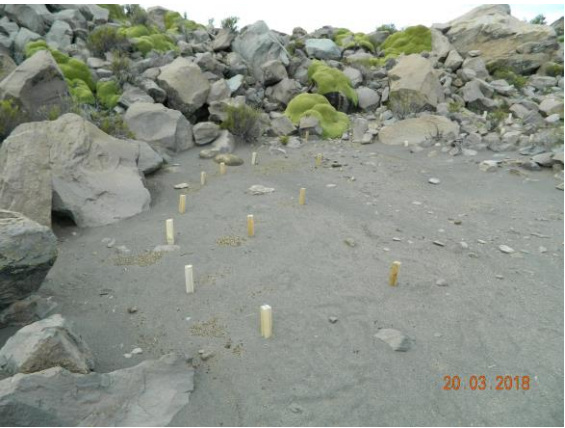
También se constataron las siguientes estacas numeradas sin llaretas asociadas: N° 185, 187, 195, 196, 198 y 199. En el mismo sector se observó una llareta pequeña, de 10 cm de diámetro, aproximadamente, sin sistema radicular (UTM 469381 E y 7989495 N). Asimismo, se constató la presencia de 13 estacas enterradas sin numeración, asociadas a ninguna llareta (UTM 469388 E y 7989499 N).

Figura 24.		Fecha: 20-03-2018		Figura 25.	
Coordenadas DATUM WGS84 HUSO 19S		Coordenada Norte: 7989499		Coordenada Este: 469388	
Descripción de medio de prueba: Parcela 1 de trasplante de llaretas. Sector con 13 estacas enterradas sin numeración, asociadas a ninguna llareta.

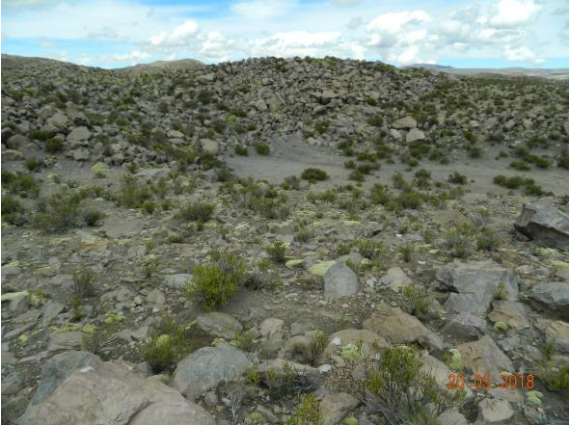
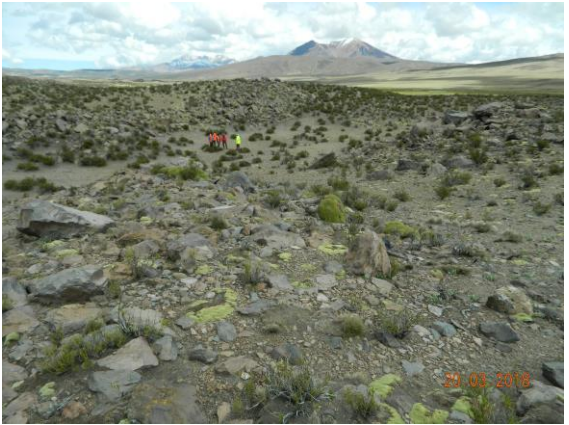
En el sector correspondiente a la “parcela 2”, no había ningún cerco perimetral ni letreros.

Figura 26.	Fecha: 20-03-2018	Figura 27.	Fecha: 20-03-2018
Coordenadas DATUM WGS84 HUSO 19S		Coordenada Norte: 7989510	Coordenada Este: 469339
Descripción de medio de prueba: Parcela 2 de trasplante de llaretas. No había ningún cerco perimetral ni letreros.

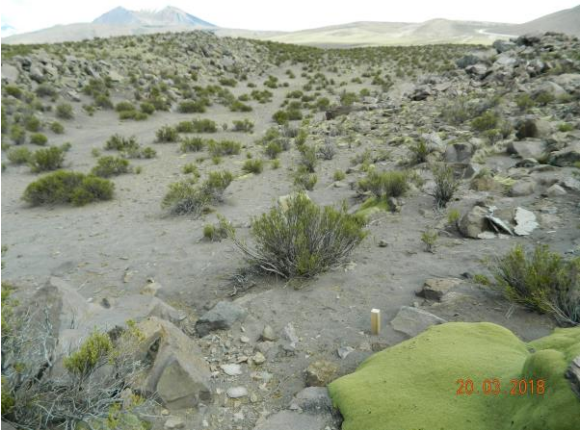
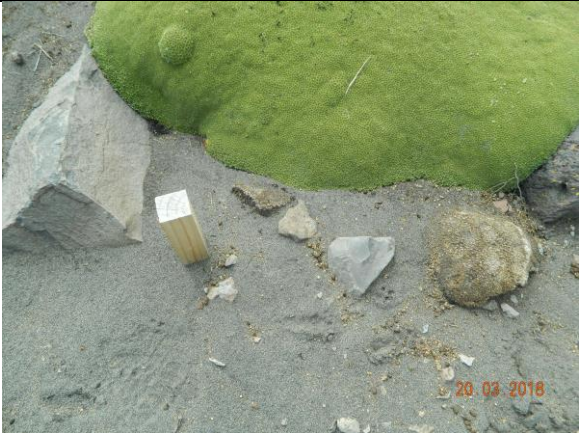
Figura 28.	Fecha: 20-03-2018	Figura 29.	Fecha: 20-03-2018
Coordenadas DATUM WGS84 HUSO 19S		Coordenada Norte: 7989510	Coordenada Este: 469339
Descripción de medio de prueba: Parcela 2 de trasplante de llaretas. Llareta trasplantada muerta sin rótulo.

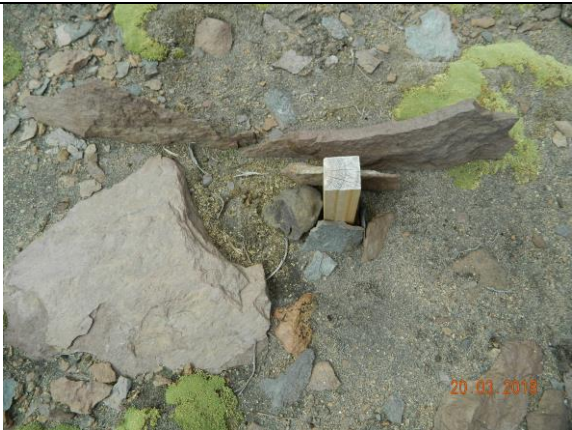
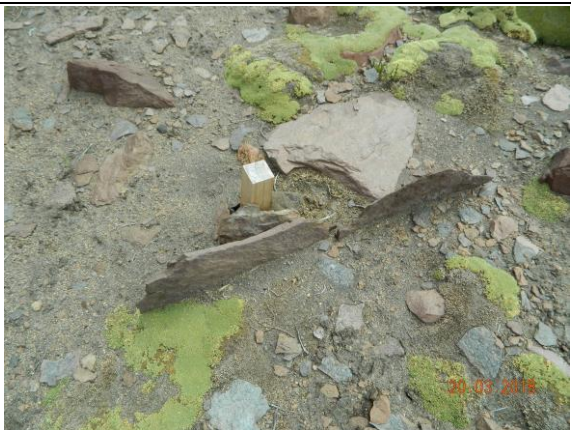
Se constató que la llareta trasplantada ubicada en las coordenadas UTM 469339 E y 7989510 N no presentaba rótulo, y que la estaca sin rótulo ubicada en las coordenadas UTM 469325 E y 7989527 N tampoco estaba asociada a una llareta. Los representantes del titular informaron que, en este último caso, también podría tratarse de una llareta pequeña o “plántula” que pudo haber sido ramoneada por vizcachas presentes en el área. Se aprecia la disposición artificial de piedras planas junto a la estaca cuyo propósito, según el Sr. Juan Cristóbal Díaz, encargado de medio ambiente y territorio de Vialidad Arica, habría sido el de proporcionarle una barrera contra el viento al ejemplar trasplantado que ya no está.

Figura 30.		Fecha: 20-03-2018		Figura 31.	
Coordenadas DATUM WGS84 HUSO 19S		Coordenada Norte: 7989527		Coordenada Este: 469325	
Descripción de medio de prueba: Parcela 2 de trasplante de llaretas. Estaca sin rótulo . Tampoco estaba asociada a una llareta. Se aprecia la disposición artificial de piedras planas junto a la estaca cuyo propósito, según el titular, habría sido el de proporcionarle una barrera contra el viento al ejemplar trasplantado “que ya no está”.

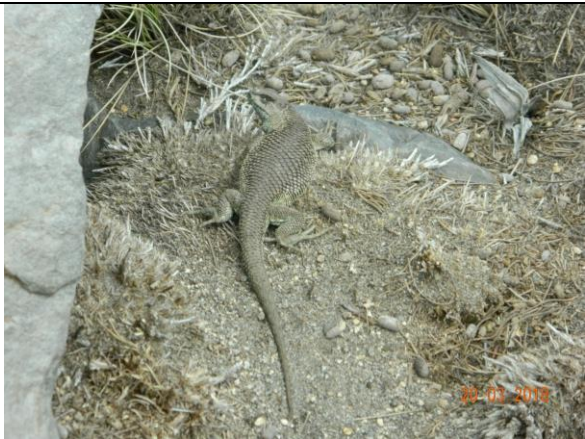
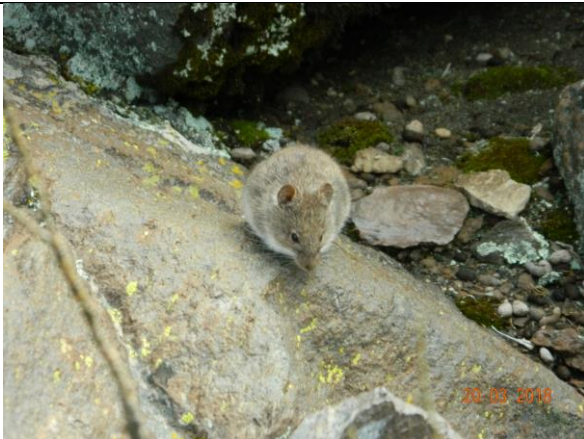
Se constató la presencia de un ejemplar de lagarto de James (*Liolaemus jamesi*), clasificada como Rara, y de un ratón orejudo de Osgood (*Phyllotis osgoodi*), clasificada como Vulnerable, ambos en un sector de afloramiento rocoso entre ambas parcelas inspeccionadas.

Figura 32.		Fecha: 20-03-2018		Figura 33.	
Coordenadas DATUM WGS84 HUSO 19S		Coordenada Norte: 7989510	Coordenada Este: 469339	Coordenadas DATUM WGS84 HUSO 19S	
				Coordenada Norte: 7989510	Coordenada Este: 469339
Descripción de medio de prueba: Ejemplar de lagarto de James (Liolaemus jamesi), clasificada como Rara, en sector de afloramiento rocoso aledaño a parcelas de trasplante.			Descripción de medio de prueba: Ejemplar de ratón orejudo de Osgood (Phyllotis osgoodi), clasificada como Vulnerable, en el mismo sector de afloramiento rocoso.

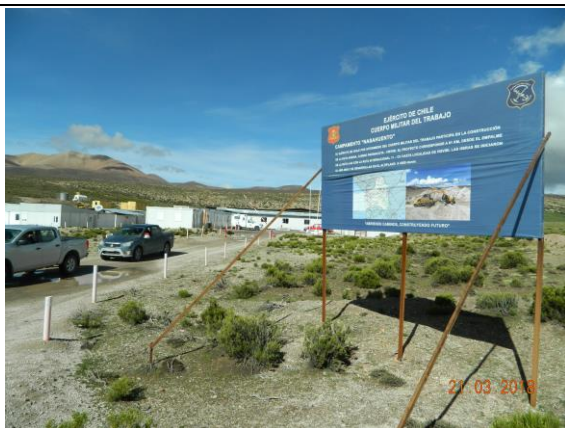
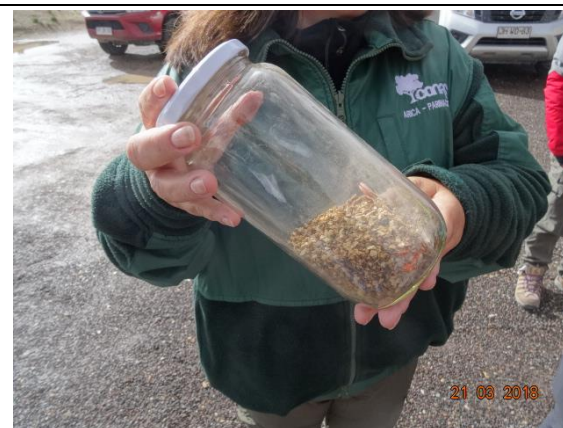
Descripción de medio de prueba: Campamento-instalación de faenas del CMT. Frasco de vidrio que se mantiene en el campamento con un número indeterminado de semillas de llareta.

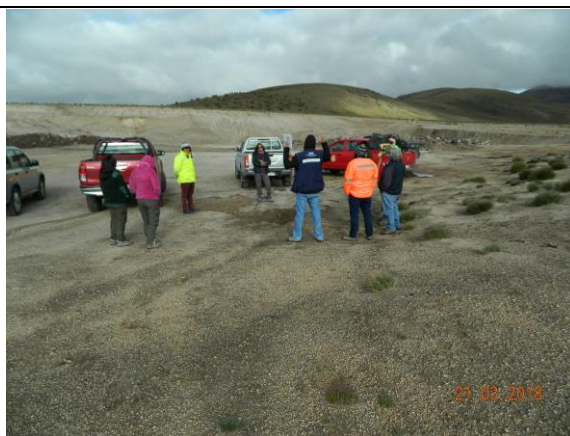
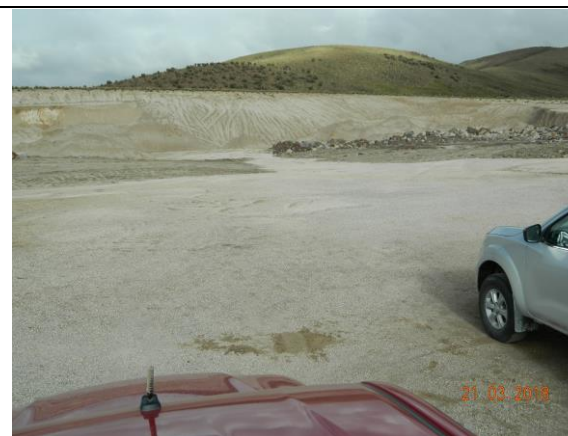
Descripción de medio de prueba: Pozo de empréstito-botadero N° 16 (Dm 27,5 Ruta A-93). Faenas suspendidas. Sin cierre operacional ni ambiental (revegetación). Tampoco tenía cierre perimetral ni portón de entrada.

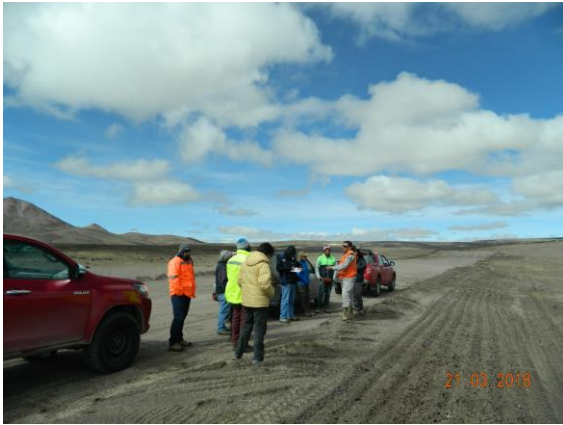
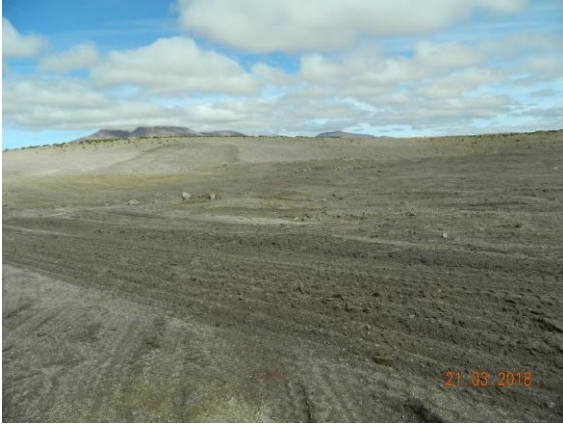
Figura 38.		Figura 39.	
Fecha: 21-03-2018		Fecha: 21-03-2018	
Coordenadas DATUM WGS84 HUSO 19S		Coordenada Norte: 7997969	Coordenada Este: 470060
Descripción de medio de prueba: Pozo de empréstito-botadero N° 18 (Dm 14,6 Ruta A-93). Cerrado operacionalmente. Sin cierre ambiental (revegetación). Tampoco tenía cierre perimetral ni portón de entrada.

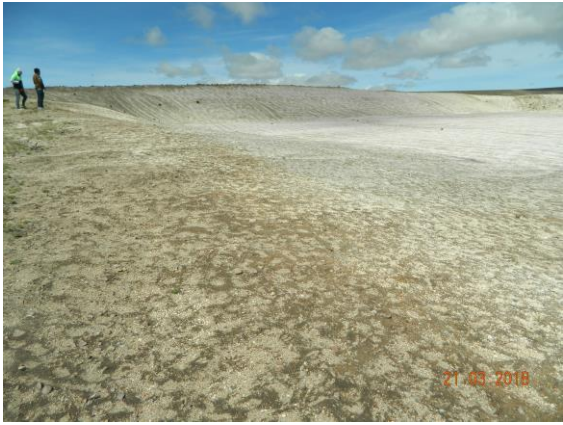
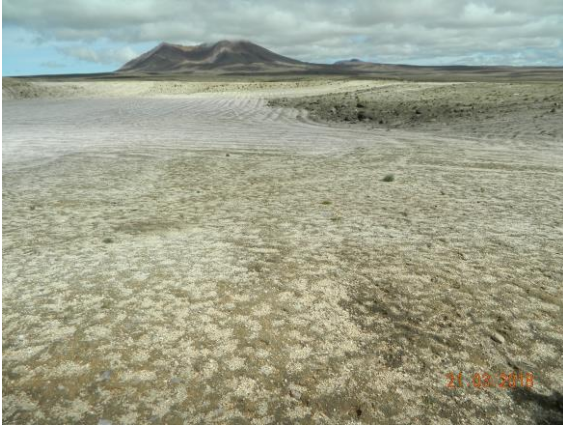
Figura 40.		Figura 41.	
Fecha: 21-03-2018		Fecha: 21-03-2018	
Coordenadas DATUM WGS84 HUSO 19S		Coordenada Norte: 7994747	Coordenada Este: 468350
Descripción de medio de prueba: Pozo de empréstito-botadero N° 21 (Dm 12 Ruta A-93). Según el titular, no fue utilizado en el marco del proyecto actual.

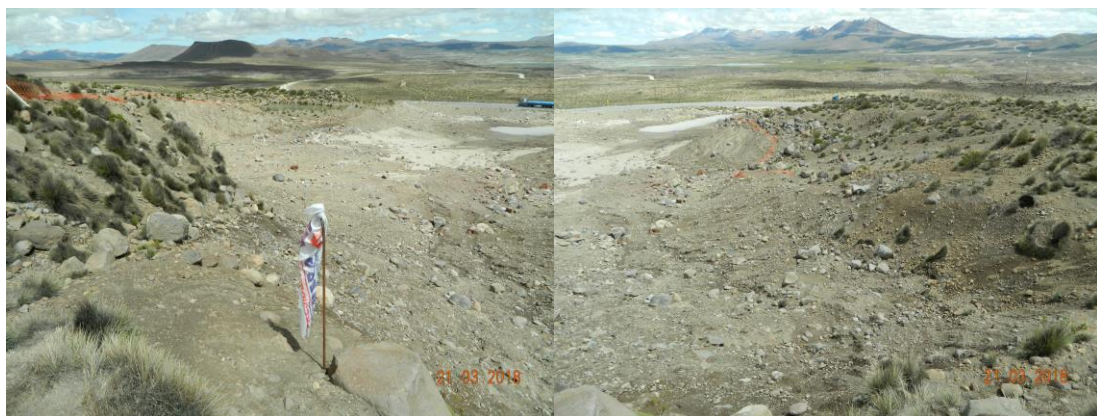
</div></div>					
Figura 42.			Fecha: 21-03-2018		
Coordenadas DATUM WGS84 HUSO 19S			Coordenada Norte: 7985043		Coordenada Este: 472165
Descripción de medio de prueba: Pozo de empréstito-botadero N° 23 (Dm 168,1 Ruta 11-CH) al interior del Parque Nacional Lauca. Cerrado operacionalmente. Sin cierre ambiental (recuperación morfológica y paisajística, incluyendo plan de revegetación).					
<div><div>

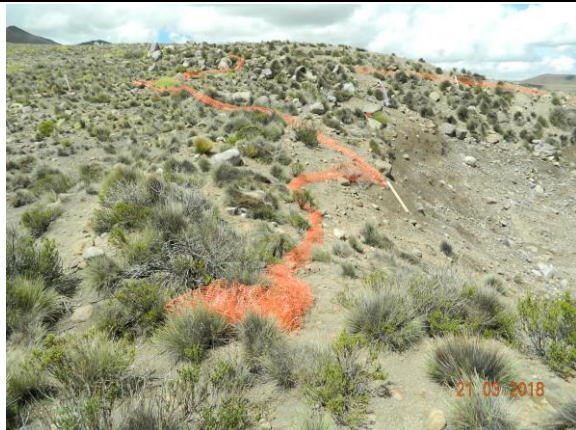
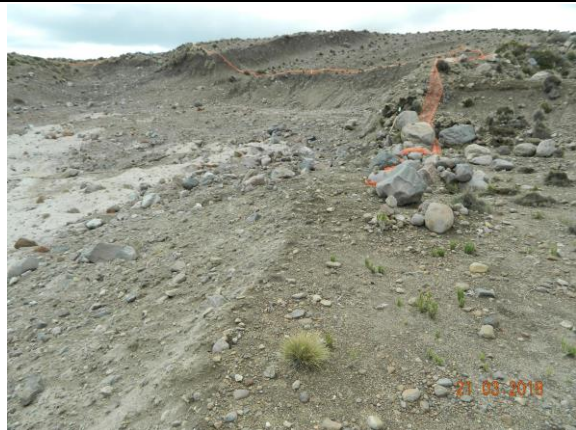
Se constató la instalación parcial de un cerco de malla industrial naranja en el perímetro de la obra, lo que no constituye un cierre perimetral. Sí tenía portón de entrada. No se observó ningún letrero que prohíba el ingreso a los sectores de llaretas aledaños a las obras del Proyecto. Tampoco se observaron letreros de prohibición de utilizar fuego, ni señalética que indique la prohibición de cortar vegetación o dañar fauna, ni planos donde se identifiquen y delimiten las áreas restrictivas. Tampoco se observaron barreras u otros métodos de exclusión para la fauna (se constató la presencia de dos ejemplares de lagarto de James, *Liolaemus jamesi*, clasificada como Rara, en el perímetro de la obra).

</div></div>					
Figura 43.		Fecha: 21-03-2018		Figura 44.	
Coordenadas DATUM WGS84 HUSO 19S		Coordenada Norte: 7985003	Coordenada Este: 472247	Coordenadas DATUM WGS84 HUSO 19S	
		Coordenada Norte: 7984978	Coordenada Este: 472172	Fecha: 21-03-2018	
Descripción de medio de prueba: Pozo de empréstito-botadero N° 23. Instalación parcial de un cerco de malla industrial naranja en el perímetro de la obra.

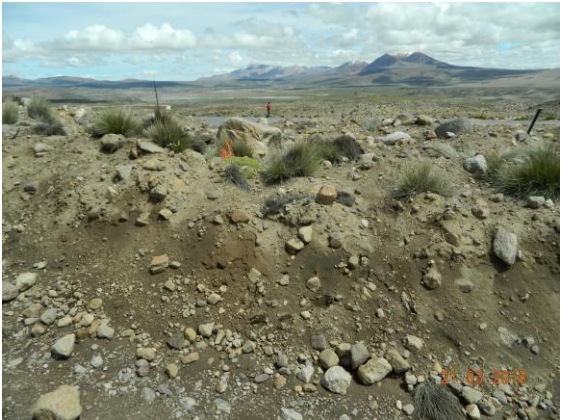
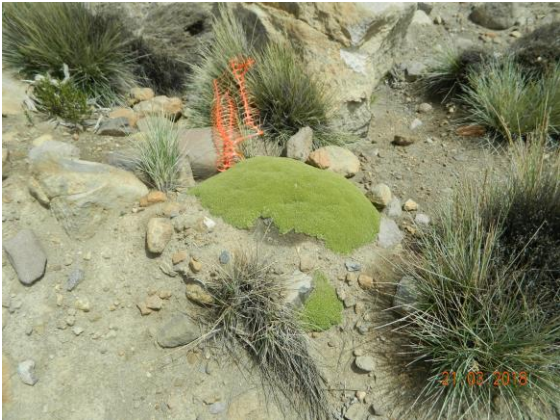
Figura 45.		Figura 46.	
Fecha: 21-03-2018		Fecha: 21-03-2018	
Coordenadas DATUM WGS84 HUSO 19S		Coordenada Norte: 7985085	Coordenada Este: 472195
Descripción de medio de prueba: Pozo de empréstito-botadero N° 23. Llaleta control N° 1 establecida en conjunto con CONAF.

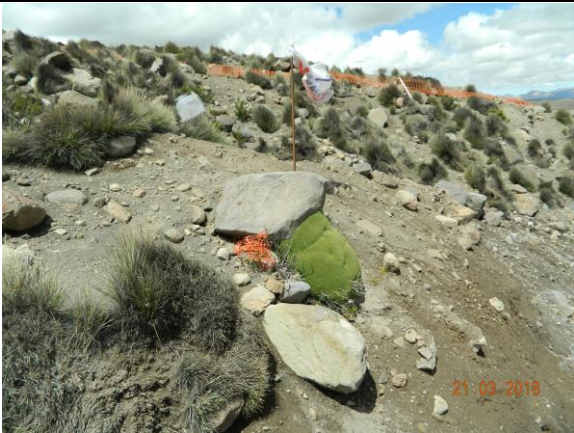
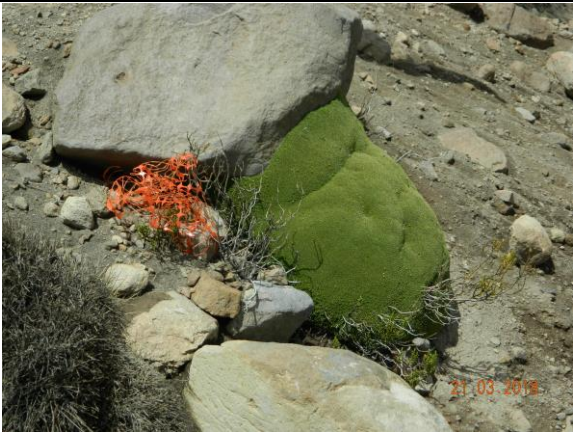
Figura 47.		Figura 48.	
Fecha: 21-03-2018		Fecha: 21-03-2018	
Coordenadas DATUM WGS84 HUSO 19S		Coordenada Norte: 7984979	Coordenada Este: 472256
Descripción de medio de prueba: Pozo de empréstito-botadero N° 23. Llaleta control N° 2 establecida en conjunto con CONAF.

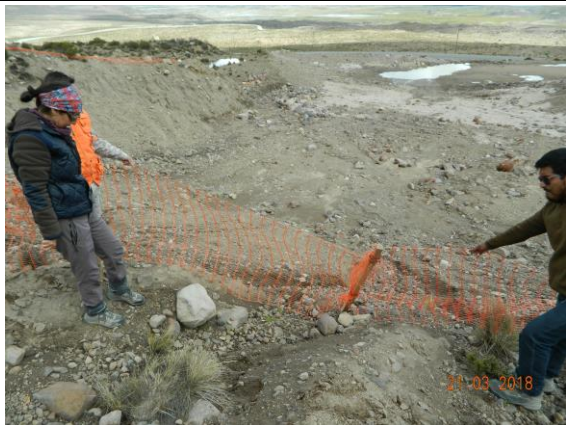
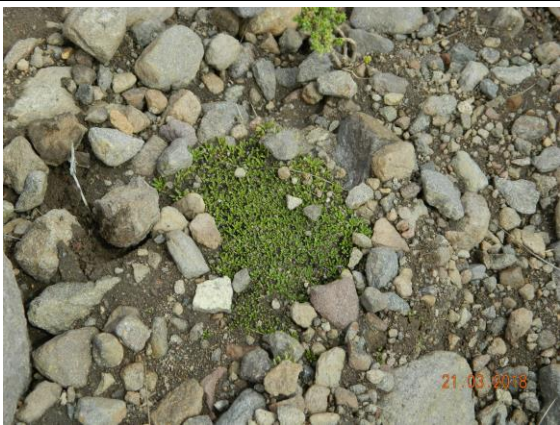
Figura 49.	Fecha: 21-03-2018	Figura 50.	Fecha: 21-03-2018
Coordenadas DATUM WGS84 HUSO 19S		Coordenada Norte: 7984957	Coordenada Este: 472227
Descripción de medio de prueba: Pozo de empréstito-botadero N° 23. Llaleta control N° 3 establecida en conjunto con CONAF.

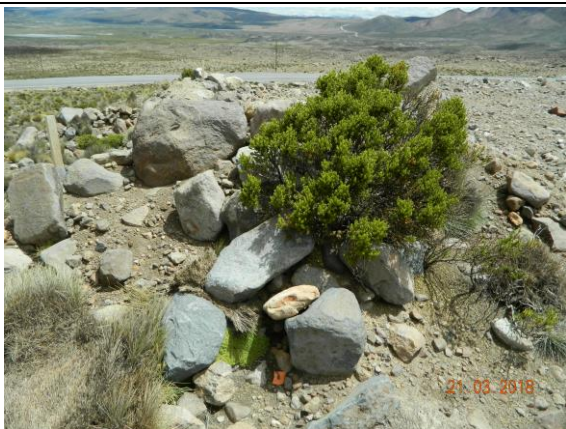
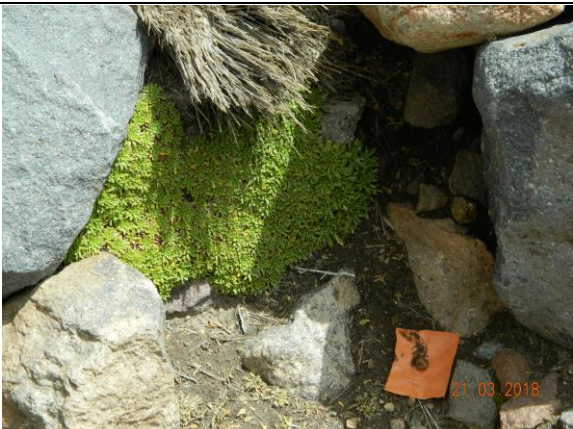
Figura 51.	Fecha: 21-03-2018	Figura 52.	Fecha: 21-03-2018
Coordenadas DATUM WGS84 HUSO 19S		Coordenada Norte: 7984982	Coordenada Este: 472147
Descripción de medio de prueba: Pozo de empréstito-botadero N° 23. Llaleta control N° 4 establecida en conjunto con CONAF.

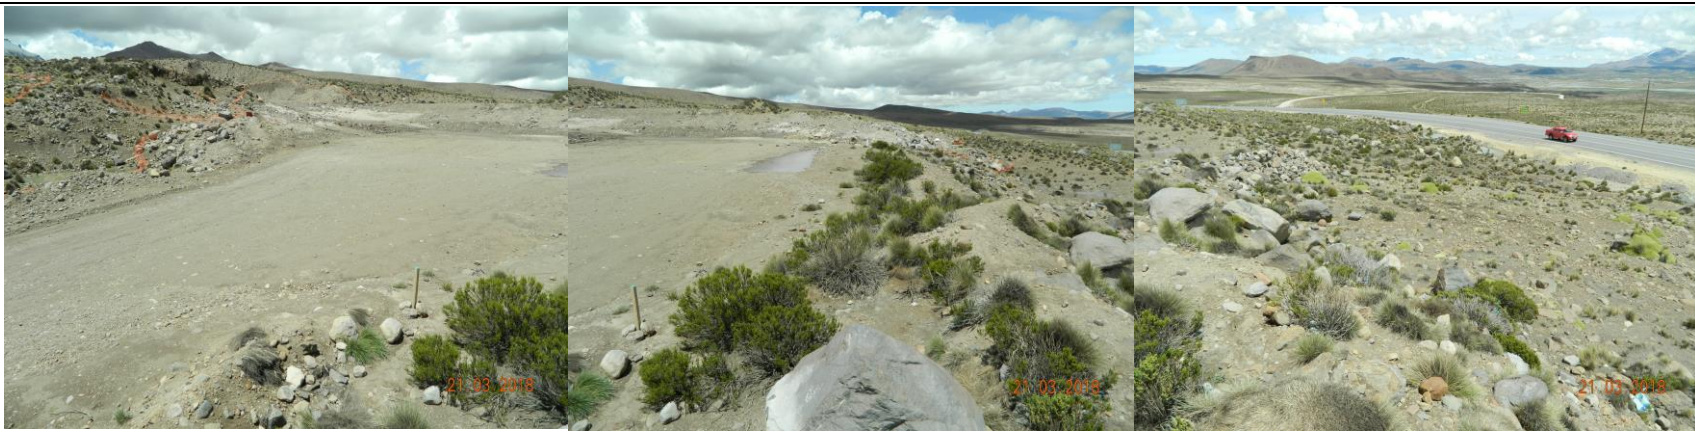
Se constató en el Pozo N° 23 la instalación de un letrero con la leyenda “Zona de Monitoreo de Llares” entre medio de un grupo de llaretas aledaño a las obras, con cerco de malla industrial naranja (UTM 472208 E y 7985053 N). Sin embargo, dicho cerco no delimitaba todo el sector de llaretal adyacente a las obras de reposición de la ruta donde fue instalado.

Figura 53.			Fecha: 21-03-2018		
Coordenadas DATUM WGS84 HUSO 19S			Coordenada Norte: 7985068		Coordenada Este: 472175
Descripción de medio de prueba: Pozo de empréstito-botadero N° 23. No hay letreros que prohíban el ingreso a los sectores de llaretales aledaños a las obras del Proyecto. Tampoco, letreros de prohibición de utilizar fuego, ni señalética que indique la prohibición de cortar vegetación o dañar fauna, ni planos donde se identifiquen y delimiten las áreas restrictivas. Tampoco se observaron barreras u otros métodos de exclusión para la fauna.

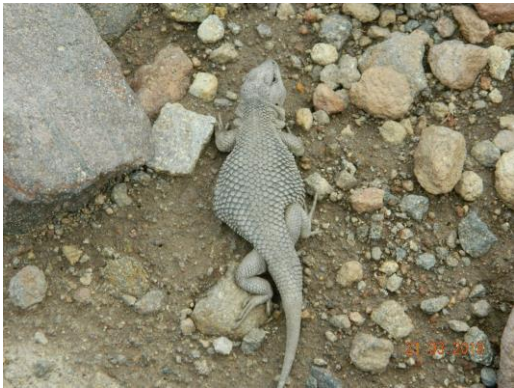
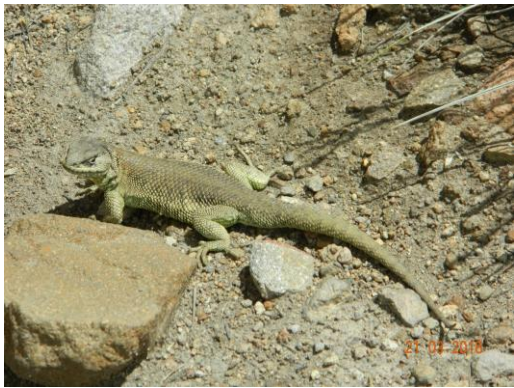
Figura 54.		Fecha: 21-03-2018		Figura 55.	
Coordenadas DATUM WGS84 HUSO 19S		Coordenada Norte: 7984942	Coordenada Este: 472219	Coordenadas DATUM WGS84 HUSO 19S	
				Coordenada Norte: 7985085	Coordenada Este: 472195
Descripción de medio de prueba: Pozo de empréstito-botadero N° 23. Ejemplar N° 1 de lagarto de James (Liolaemus jamesi), clasificada como Rara, presente en el perímetro de la obra.			Descripción de medio de prueba: Pozo de empréstito-botadero N° 23. Ejemplar N° 2 de lagarto de James (Liolaemus jamesi), clasificada como Rara, presente en el perímetro de la obra.
