INFORME TÉCNICO N° 8

"Informe sobre visita a Minera Tres Valle, ante denuncia de posible derrame de contaminantes en sector quebrada Manquehua"

OFICINA DE GESTIÓN AMBIENTAL.

SALAMANCA, JULIO 26 DE 2017

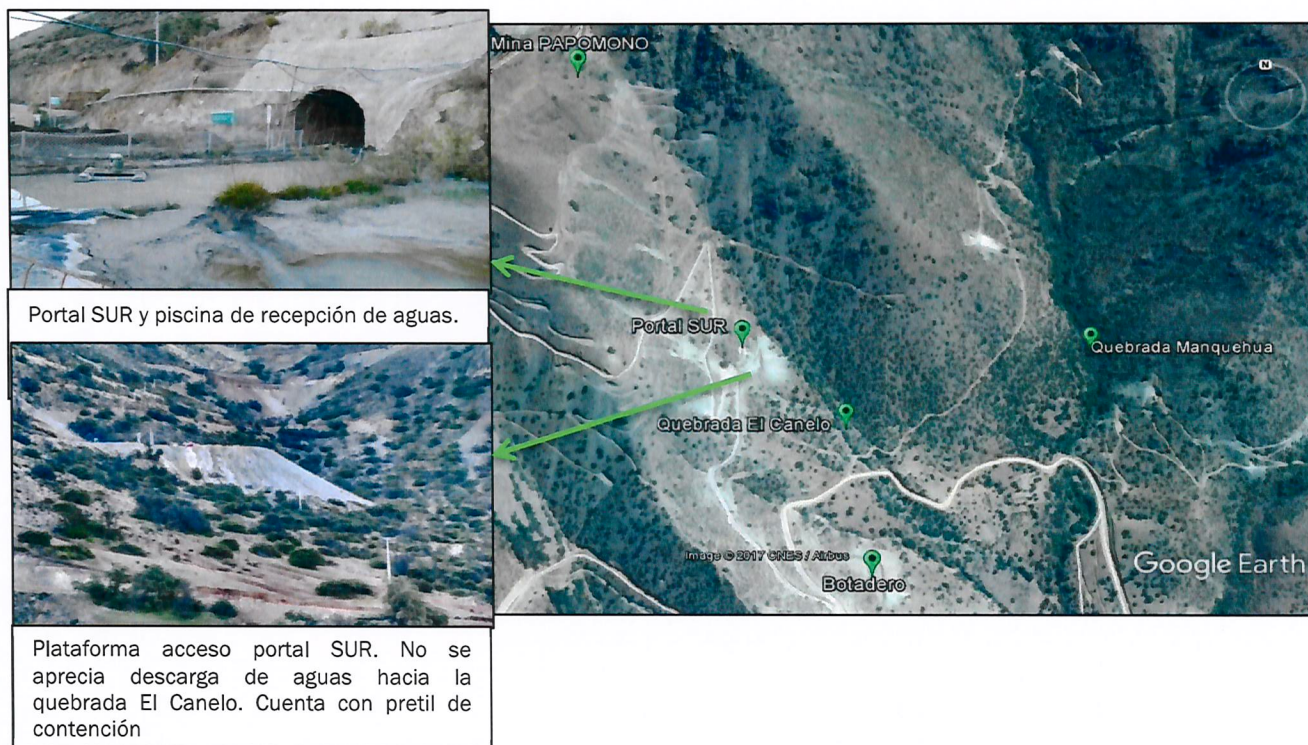
El primer sector visitado corresponde a la entrada del portal sur del túnel de prospección, el que comunica directamente con el portal norte y con las rampas de explotación de mineral subterráneas que existen en la mina. Es este el lugar en donde se habría producido el evento de derrame hacia la quebrada El Canelo. En la Imagen 2, se puede apreciar la entrada al túnel de prospección (portal sur), la plataforma de acceso y una piscina de contención, manejo y tratamiento de aguas que **proviene de filtraciones naturales que ocurren en el cerro y que afloran en el interior del túnel de prospección.**

Imagen 2. Fotografía satelital de acceso y plataforma del portal SUR. Al momento de la visita, no se realizaba descarga hacia la quebrada ni existían indicios de descargas recientes. *Fuente: Elaboración propia*

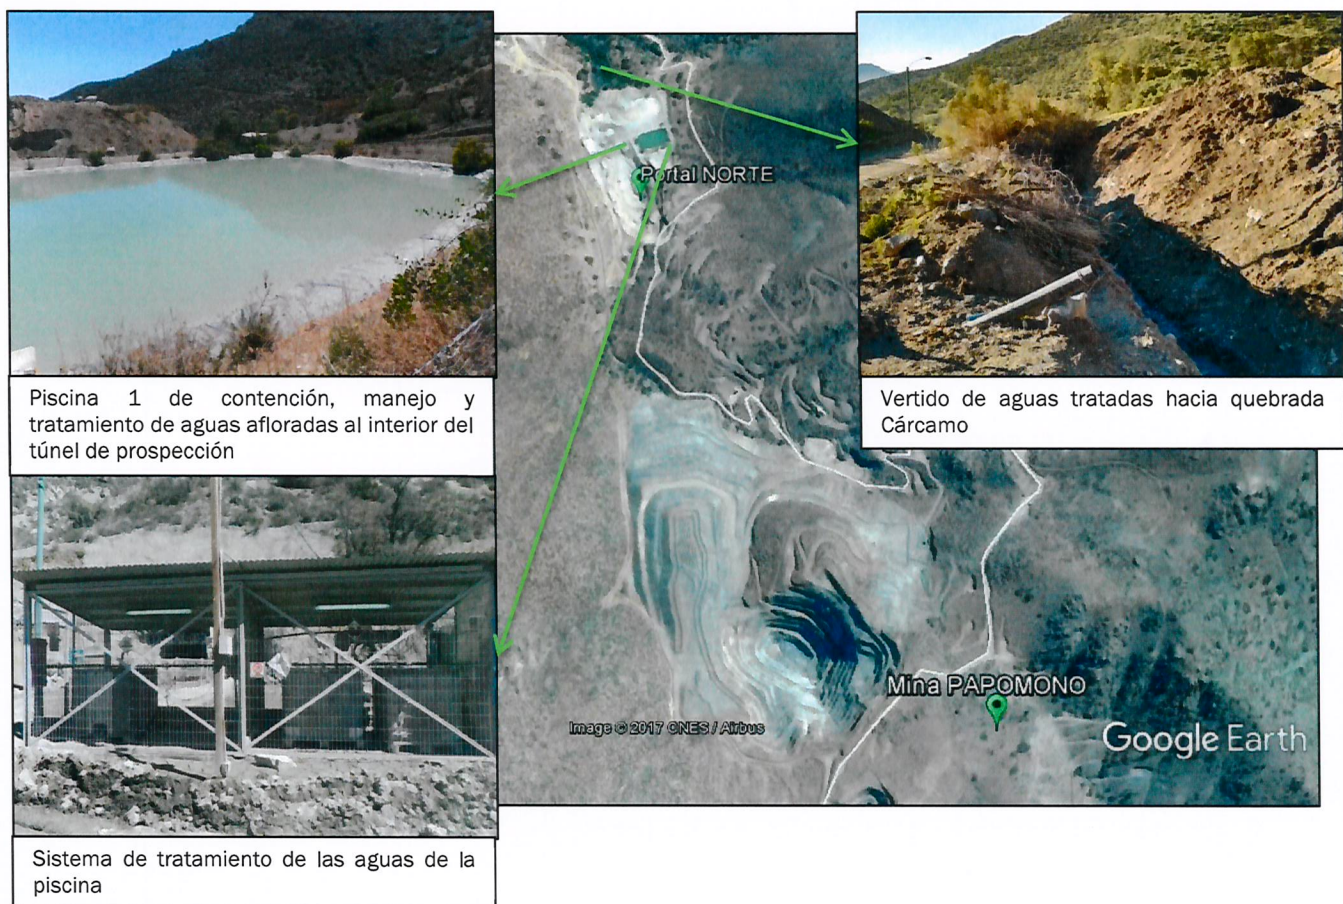
En este sector es donde se encuentra la piscina de contención, manejo y tratamiento de aguas colectadas al interior del túnel de prospección. Como se mencionó anteriormente, estas aguas son bombeadas desde el interior del túnel de prospección hacia la piscina en donde se le realiza un tratamiento con cloruro férrico, que permite coagular los sólidos suspendidos favoreciendo su decantación en el fondo de la piscina, dando cumplimiento así a lo estipulado en la RCA N° 283/2008⁶. Mediante este proceso, se aclara el agua que es vertida a la quebrada Cárcamo cuando la zona atraviesa periodos prolongados de escasez hídrica⁷, siempre en acuerdo con la comunidad de Cárcamo, según informan los profesionales de Minera Tres Valles.

La piscina cuenta con una lona impermeabilizante de HDPE, según lo estipulado en la RCA N° 012/2007, que impide que el agua filtre hacia las capas subterráneas y/o escurra hacia cursos de agua fresca.

Imagen 4. Piscina de contención, manejo y tratamiento de aguas ubicada en el sector portal Norte. *Fuente: Elaboración propia.*

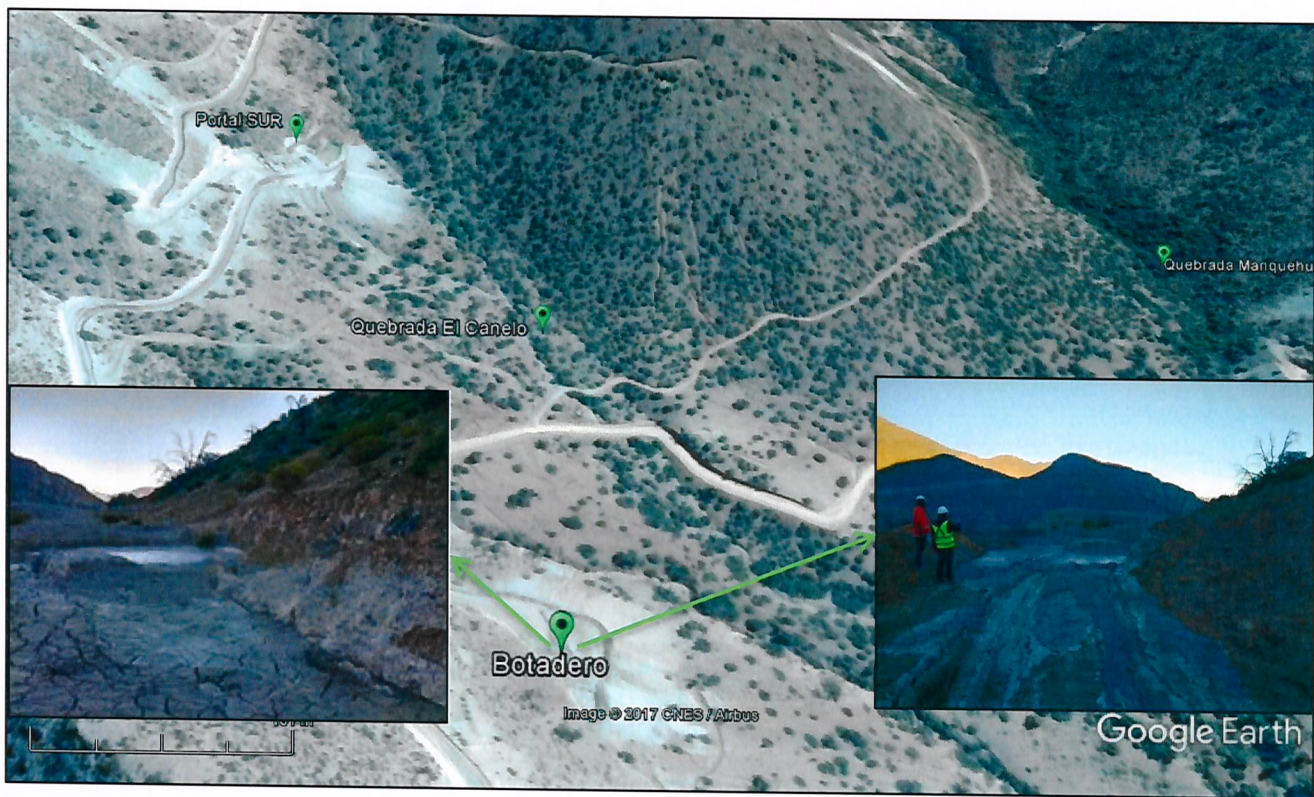
En las piscinas que contienen y tratan el agua que aflora del túnel, **se generan lodos que son removidos periódicamente desde el fondo de estas**, para evitar que se acumulen y así mantener una capacidad (volumen) constante para almacenar agua. Estos lodos, son trasladados hacia un botadero, ubicado aproximadamente a 1 [km] del portal SUR de acceso al túnel de prospección. En la Imagen 5, se aprecia la disposición de lodos en el botadero mencionado. Existen indicios de depósito reciente, dado que aún se encuentran frescos.

El material dispuesto en este sector, **no debe presentar sustancias peligrosas, contaminantes y/o nocivas para el medio ambiente ni la salud de las personas**. Hasta donde informan los profesionales de Minera Tres Valles, el contenido del material vertido ahí corresponde solamente a los lodos de las piscinas, cuyo contenido sería el arrastre de minerales propios del macizo por donde escurre el agua, además del cloruro férrico⁸ agregado para decantarlos.

Imagen 5. Se aprecia el depósito de lodos en el botadero, provenientes de las piscinas de contención, manejo y tratamiento de aguas que afloran desde el macizo. *Fuente: Elaboración propia.*

- **Realizar un muestreo y análisis físico-químico de las aguas que afloran en el macizo rocoso, los lodos generados en las piscinas de contención, manejo y tratamiento de las aguas y de las aguas que se descargan desde estas**, de tal manera de determinar su composición y características y así descartar que se esté produciendo algún tipo de contaminación.
- Solicitar a la empresa que ante cualquier evento de este tipo, en que se alteren las condiciones normales del entorno donde se desarrollan las actividades y que puedan afectar los componentes ambientales, **informen tanto a las instituciones correspondientes como a la opinión pública**, de tal manera de que no se produzcan errores en la información relacionada a dichos eventos. Según lo

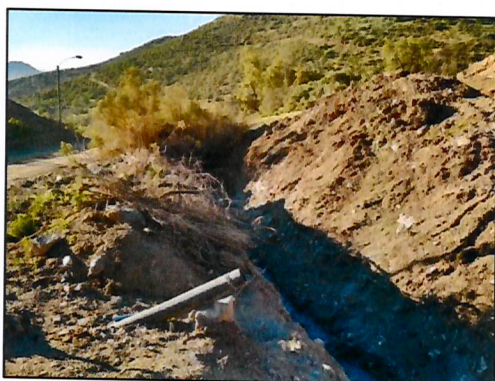
Imagen 6. Curso de agua sector Quebrada Cárcamo. Se aprecia la tubería de descarga desde la piscina N°1, sector portal NORTE.

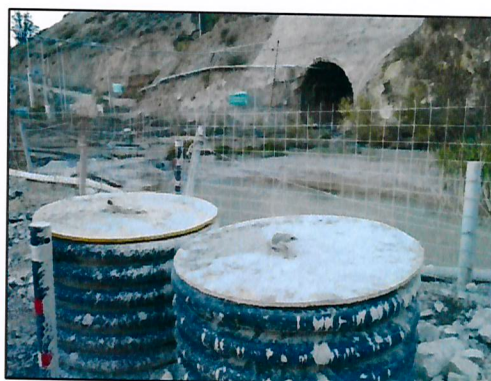
- La piscina N° 2 **actualmente se encuentra fuera de funcionamiento**. Al momento de realizar la visita, se señala que se debe realizar una limpieza del exceso de lodos presente en ella antes de que entre nuevamente en funcionamiento.

Imagen 7. Estado de piscina N°1 sector portal SUR. Al día de la visita no estaba en uso y con bajo nivel de agua.

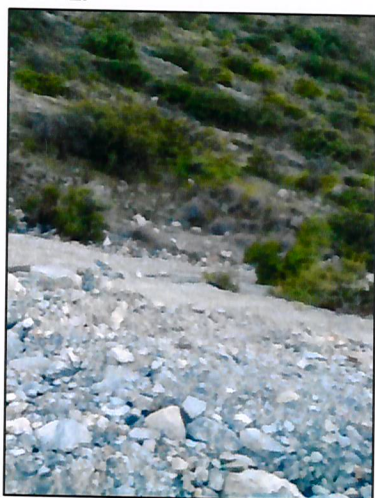
Imagen 8. Borde de pretil de contención sector plataforma acceso portal SUR. No se evidencia rastros de derrame o vertidos.

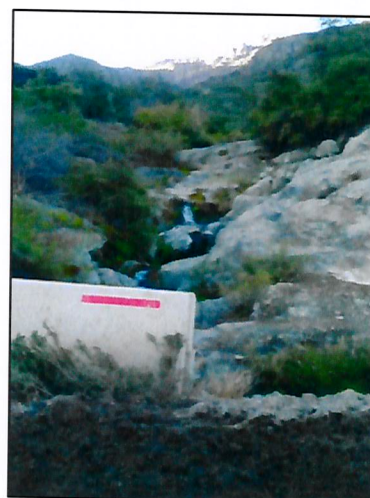
Imagen 9. Quebrada sector El Canelo. Se evidencia un flujo de agua normal, sin turbiedad o contaminación evidente.
