Servicio Nacional de Pesca y Acuicultura
Dirección Regional de Magallanes y Antártica Chilena

Informe de Denuncia
Centro de cultivo Aracena 10, Código de centro 120088

I. Resumen de la actividad.

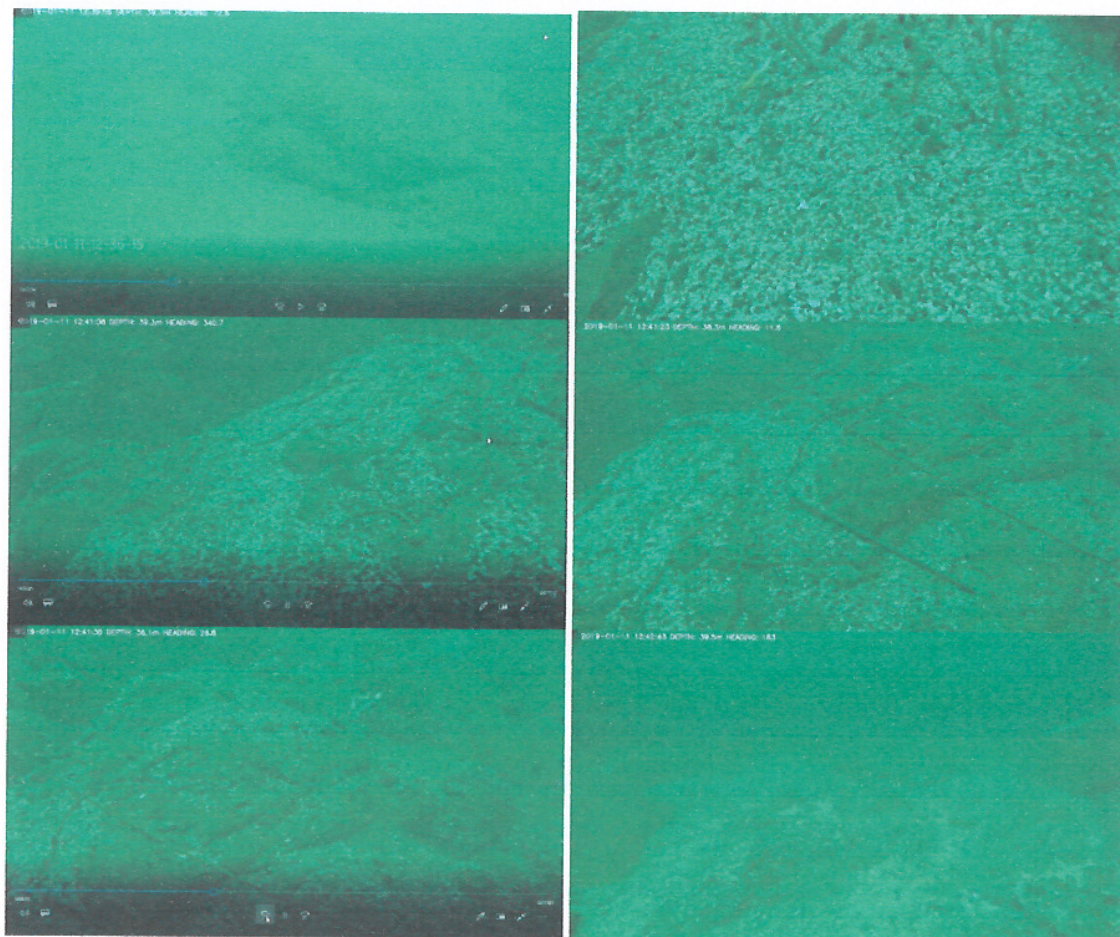
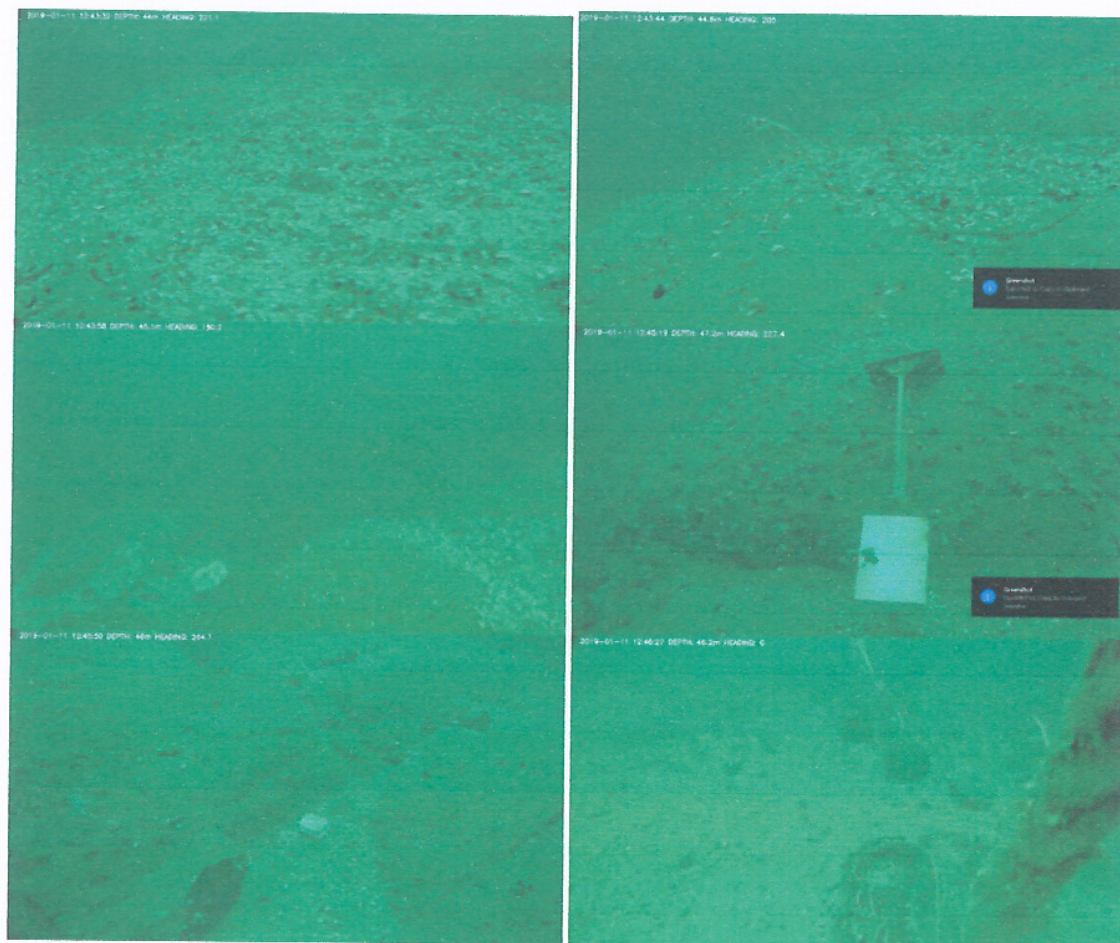
Durante el registro visual de esta transecta se detectaron secciones de líneas de fondeo, soporte perimetral lobo de fierro galvanizado, cuchillo y cabos, soporte de fierro galvanizado con caja de distribución eléctrica, caja eléctrica plástica, contrapesos de cemento forrados en plástico (Figuras 2 y 3).

Figura N°2. Capturas de pantalla de filmación submarina Transecta 1.

Figura N°3. Capturas de pantalla de filmación submarina Transecta 1.

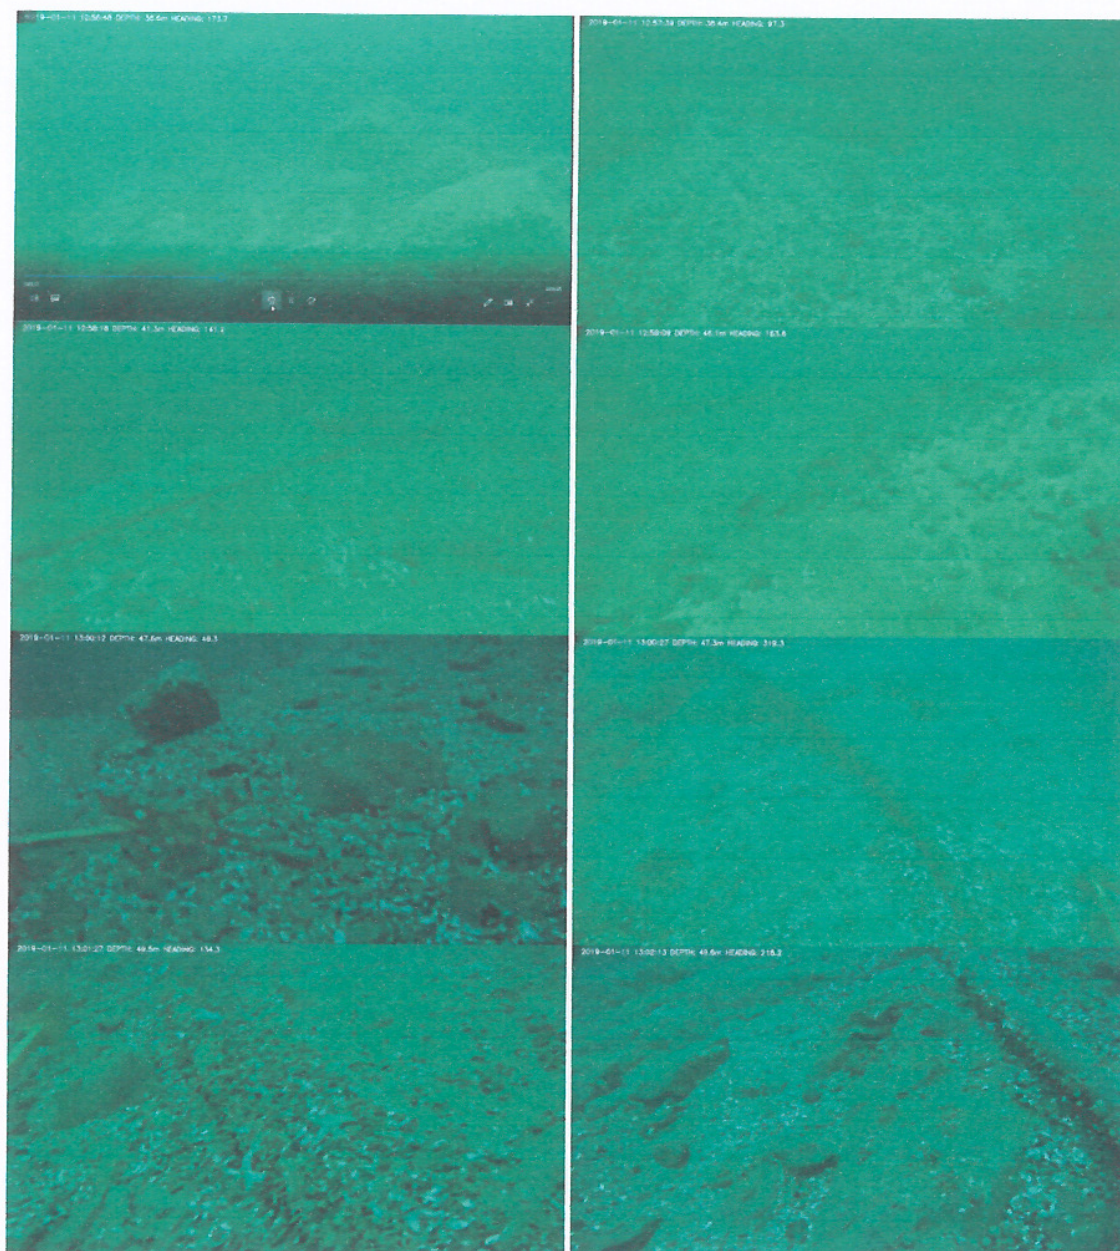
Durante el registro visual de esta transecta se detectaron secciones de líneas de fondeo, soporte perimetral de fierro galvanizado con Cruz de San Andrés, distintos cabos, anillo circular lobero utilizado como elemento de contrapeso para red lobera (Figura 4).

Figura N°4. Capturas de pantalla de filmación submarina Transecta 2.

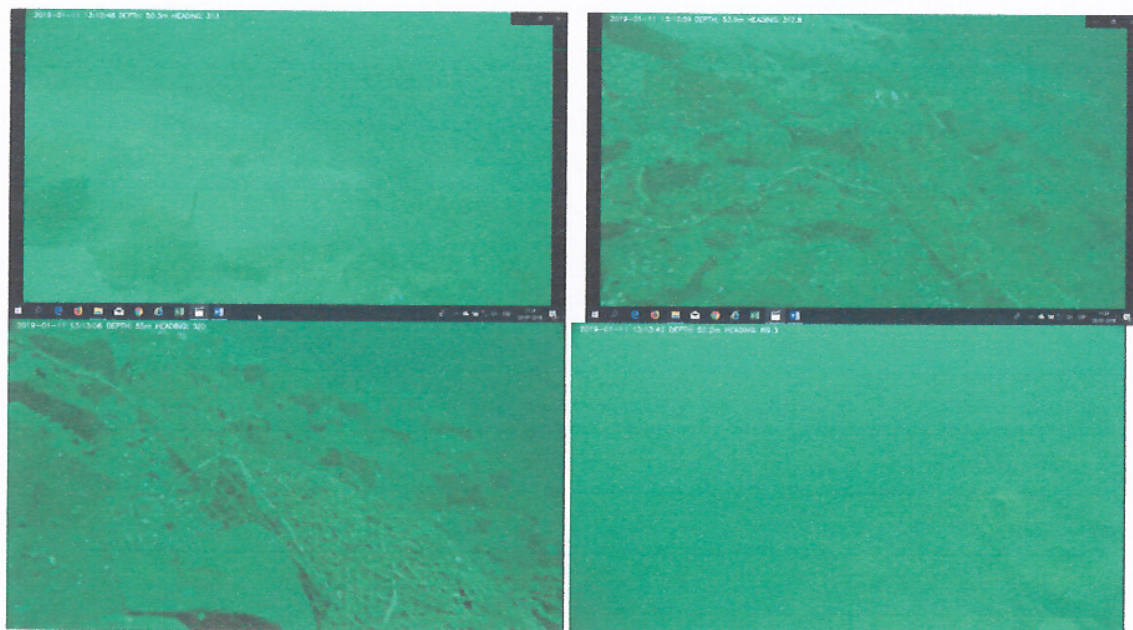
Durante el registro visual de esta transecta se detectaron distintos cabos y red lobera (Figura 5).

Figura N°5. Capturas de pantalla de filmación submarina Transecta 3.

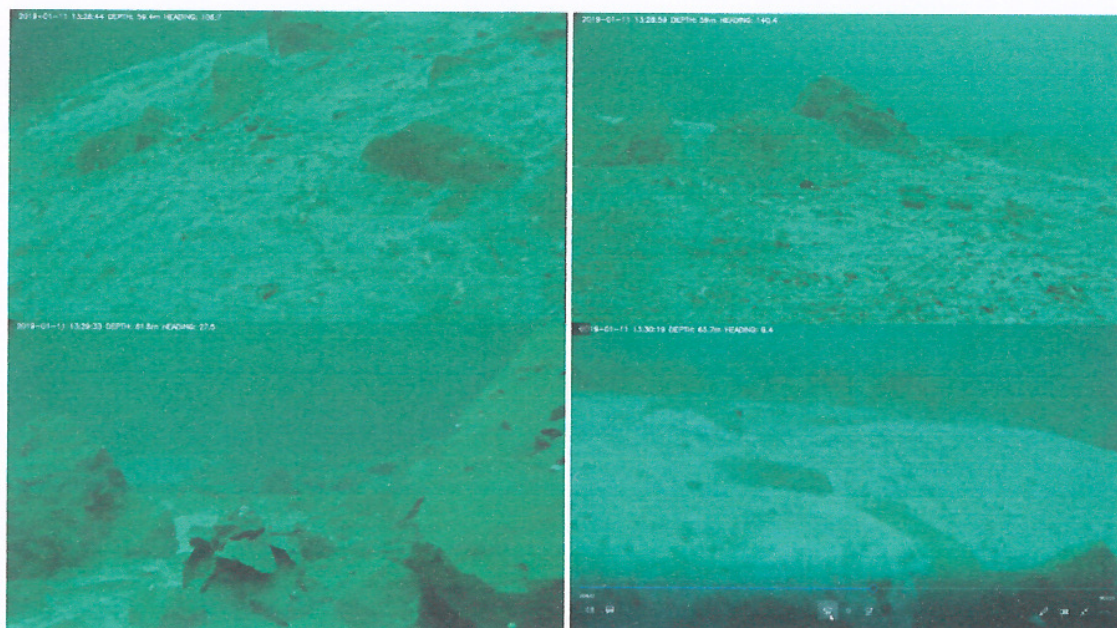
Durante el registro visual de esta transecta se detectaron secciones de cabos y un flotador plástico roto (Figura 6).

Figura N°6. Capturas de pantalla de filmación submarina Transecta 4.

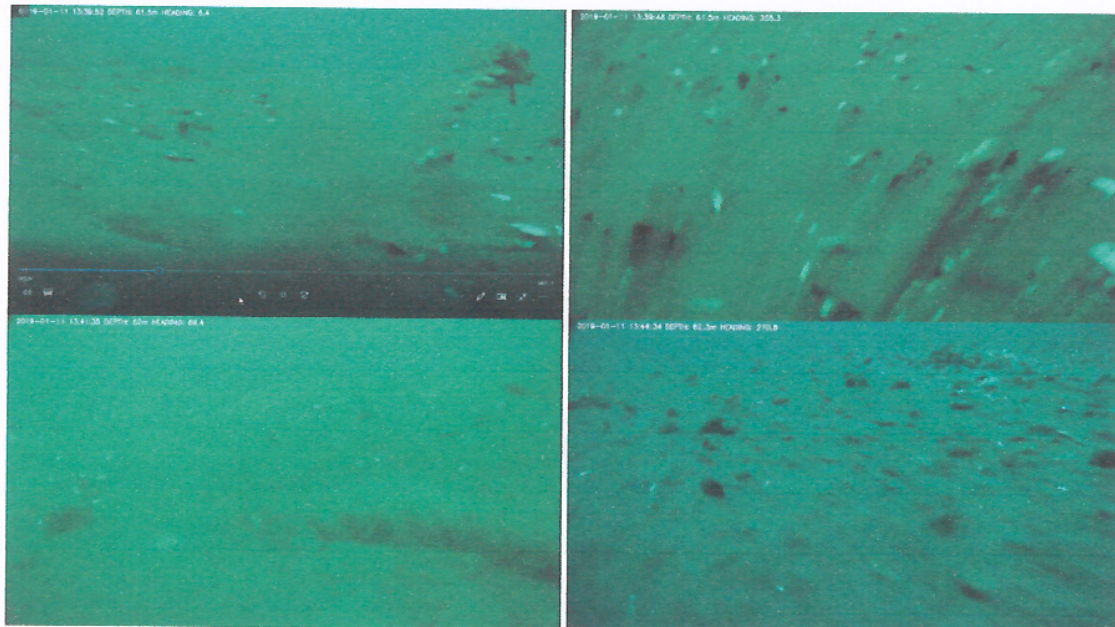
Durante el registro visual de esta transecta se detectaron secciones de cabos (Figura 7).

Figura N°7. Capturas de pantalla de filmación submarina Transecta 5.

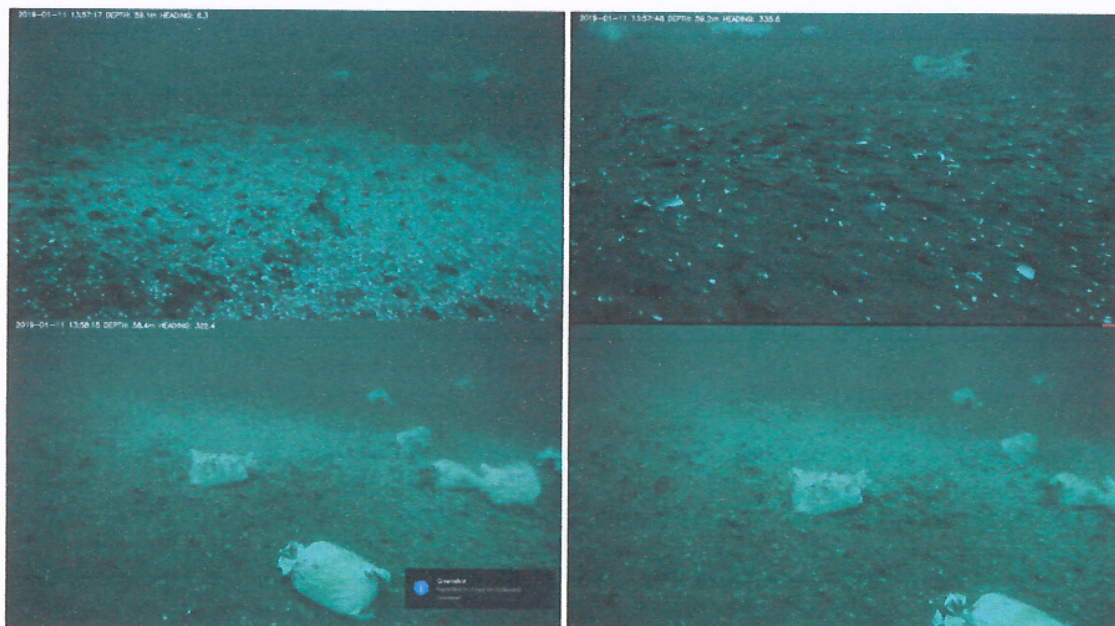
Durante el registro visual de esta transecta se detectaron a lo menos 10 sacos de alimento de 25Kg rellenos con material (posiblemente arena o piedras), que fueron utilizados como contrapesos para las redes peceras durante la etapa de cultivo (Figura 8).

Figura N°8. Capturas de pantalla de filmación submarina Transecta 6.

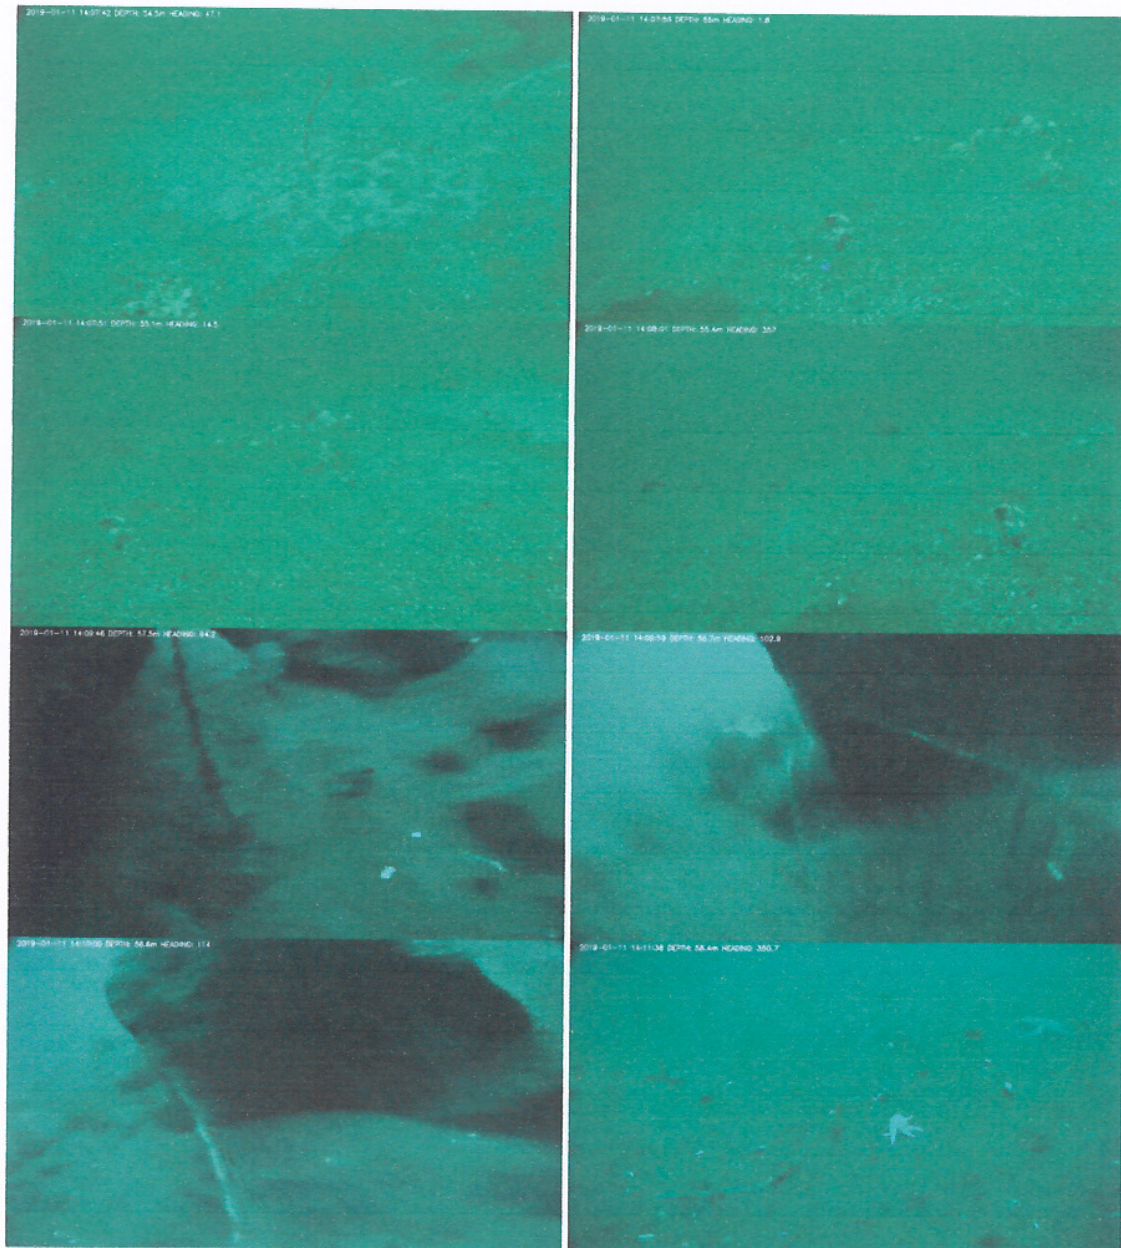
Durante el registro visual de esta transecta se detectaron a lo menos 10 sacos de alimento de 25Kg rellenos con material (posiblemente arena o piedras), que fueron utilizados como contrapesos para las redes peceras durante la etapa de cultivo y distintos secciones de cabos (Figura 9).

Figura N°9. Capturas de pantalla de filmación submarina Transecta 7.

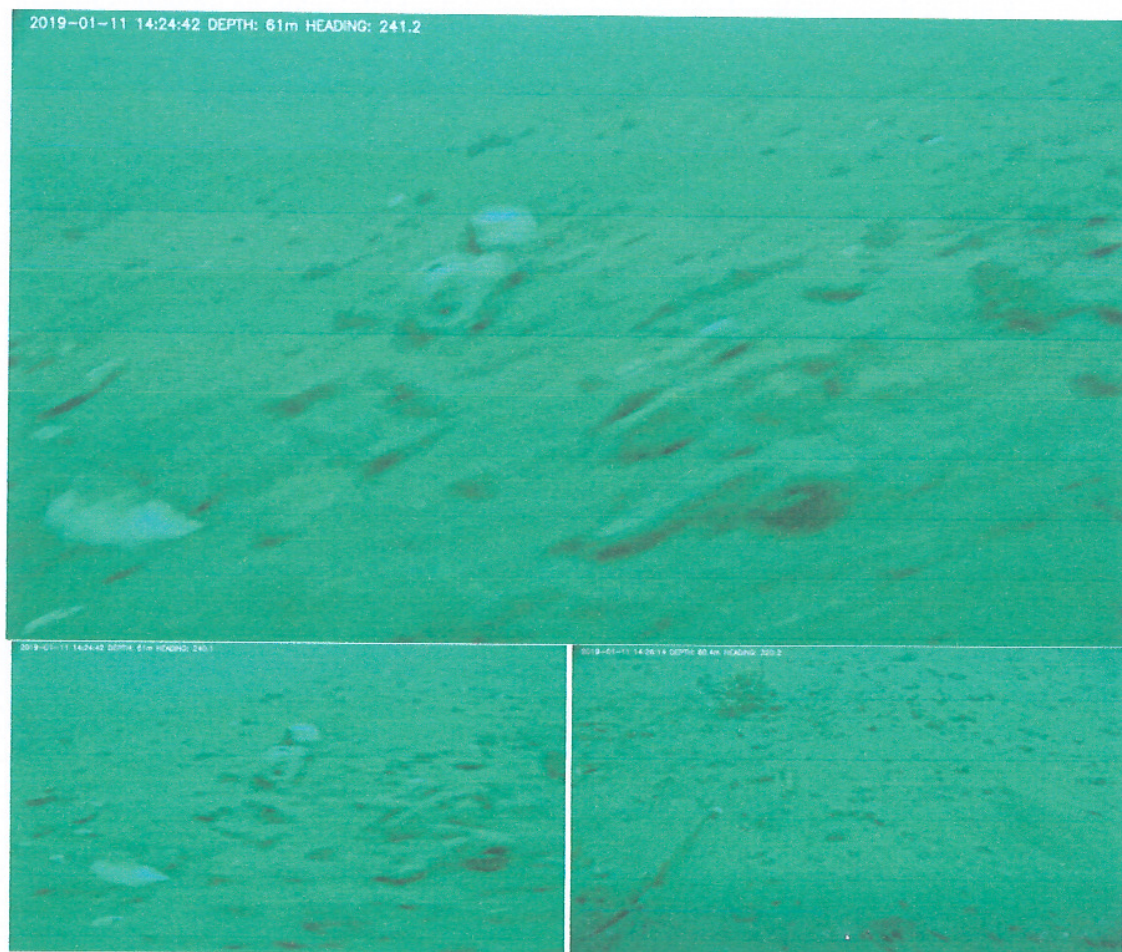
Durante el registro visual de esta transecta se detectó un saco de alimento de 25Kg rellenos con material (posiblemente arena o piedras), utilizado como contrapesos para las redes peceras durante la etapa de cultivo y distintos secciones de cabos más un elemento que no se puede identificar en la filmación, destacado en la parte superior de la Figura 10.

Figura N°10. Capturas de pantalla de filmación submarina Transecta 8.

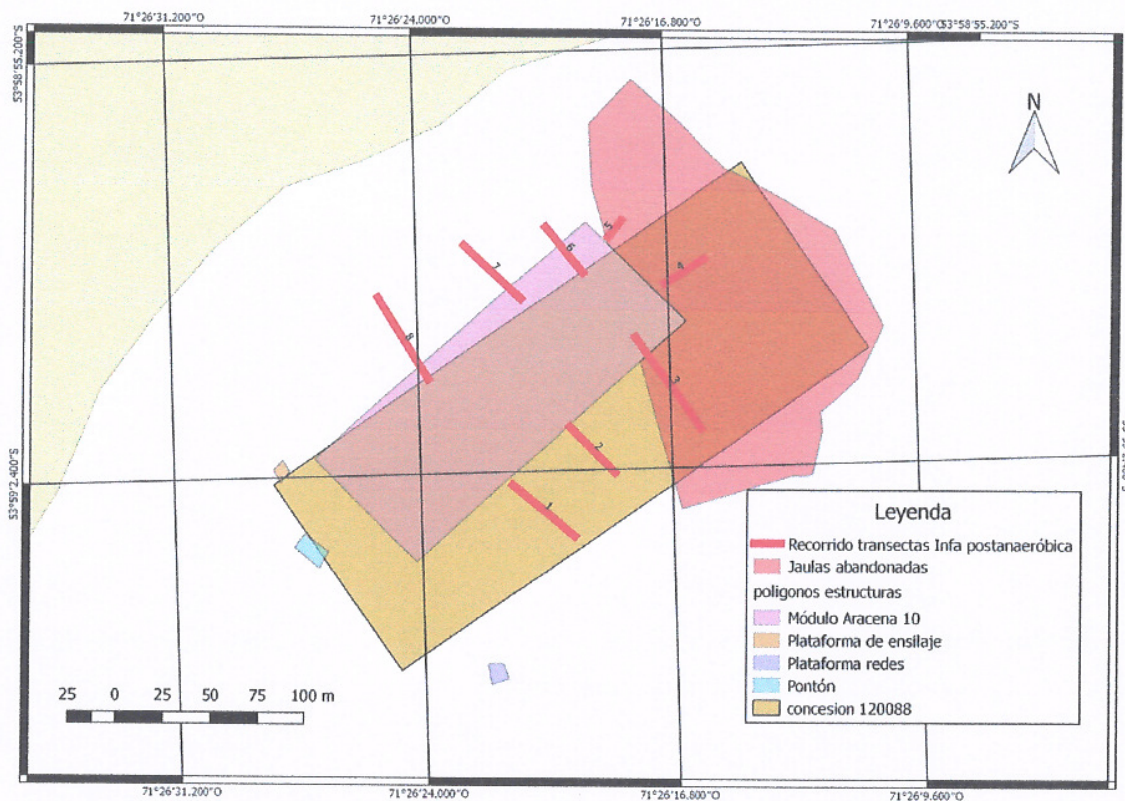
Cabe destacar que sólo se prospectó teniendo en cuenta las siguientes restricciones indicadas en la R. E. N°660/2018 (8 filmaciones dentro del área concesionada con un buffer no superior a los 50m desde la línea de concesión y en un rango de profundidad de 20 a 60m), por lo que la posibilidad de encontrar nuevos elementos pertenecientes al centro de cultivo dentro y fuera del área concesionada es alta, considerando que el centro de cultivo mantuvo durante el último ciclo productivo a lo menos 25 jaulas circulares de 25m de diámetro en desuso, situación que fue denunciada a la Superintendencia del Medio Ambiente de la Xla Región con anterioridad. Para poder entender mejor el área prospectada por las filmaciones submarinas y la ubicación de las estructuras en el pasado ciclo productivo se presenta la Figura 11.

Figura 11. Ubicación de estructuras de cultivo ciclo anterior. En rojo se destaca el movimiento en superficie de la embarcación durante el desarrollo de las transectas de filmación submarina.
