Informe trabajo realizado a Válvula de corte SV-BM30

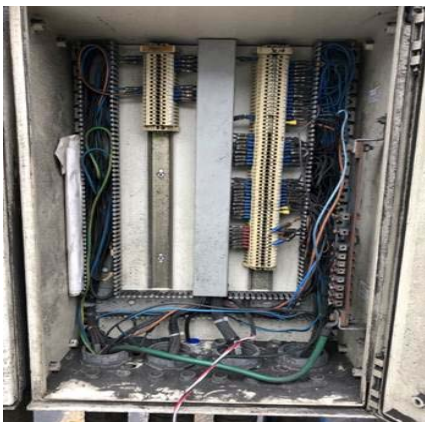
Antes:

- Se realiza medición eléctrica en señales de posición (finales de carrera) de la válvula, ya que no indicaba la posición de cierre y abierta a sala de control. Se encuentra que cable de alimentación de esas señales estaba en corto circuito.

Imagen del antes y después del trabajo realizado en válvula neumática CORTE DE DIESEL SV-BM30

- Se realiza nueva canalización y tendido de nuevo cable eléctrico desde la caja de paso (KYT 3.01) la válvula SV-BM30.
- Se realiza Conexión de nuevas señales finales de carrera en válvula neumática SV-BM30.

- Se realiza calibración de finales de carrera y pruebas con sala de control confirmando status de posición.
- Además se realiza cambio de instrumentación asociada a la válvula estos componentes fueron los siguientes:

- Regulador de aire.
 - Electroválvula (solenóide)
 - Líneas de aire (Tubinga).
 - Mantención a válvula.
 - Ordenamiento de cables y limpieza de panel.

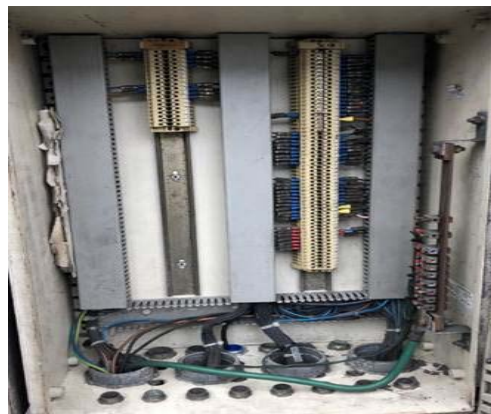
Después:

Válvula neumática corte diésel SV-BM30 queda habilitada y entregada a operaciones.
