REPORTE TÉCNICO

INSPECCIÓN AMBIENTAL

Vitivinícola Rio Elqui SPA, Sistema de Disposición de Riles Vitivinícola Rio Elqui .

(23/05/2019)

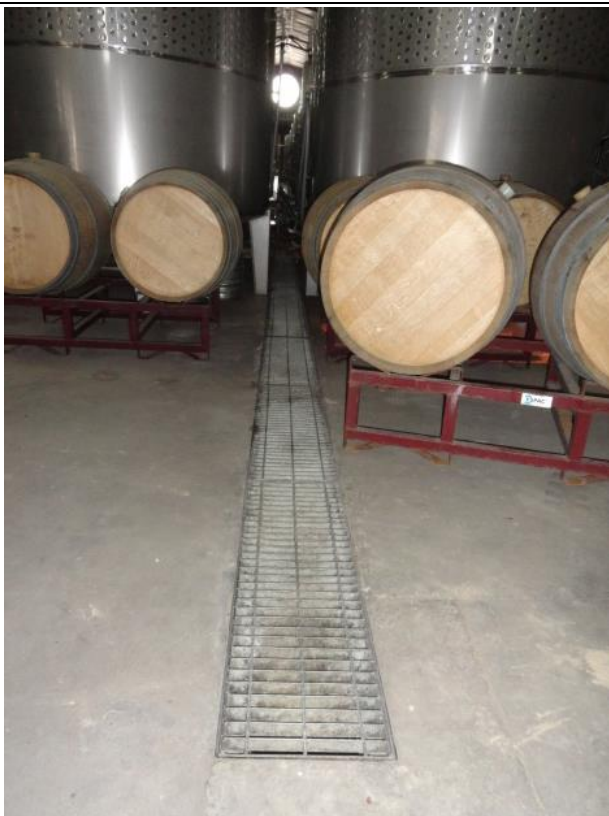
Fotografía 1.

Observaciones: No pudo observarse el funcionamiento del sistema, debido a no estar en período de vendimia.

Descripción de medio de prueba: Inicio del sistema de canaletas cubiertas por rejillas de tránsito.

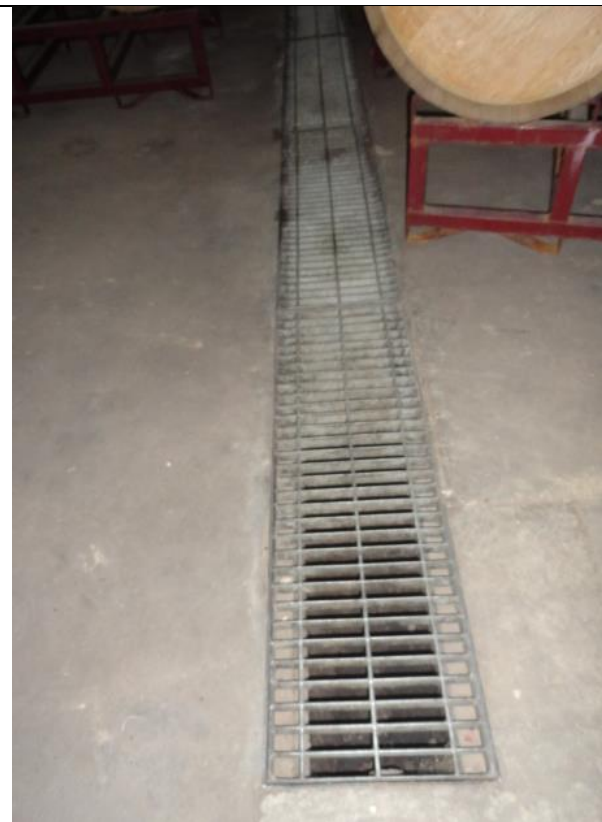
Fotografía 2.

Descripción de medio de prueba: Canaletas sin filtros y sin funcionamiento.

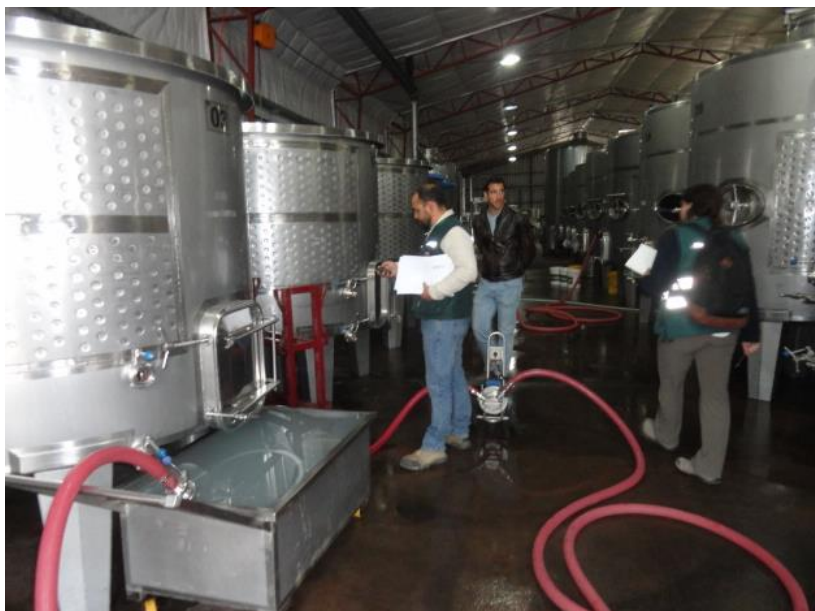
Fotografía 3.

Observaciones: No pudo observarse el funcionamiento del sistema, debido a no estar en período de vendimia, por lo tanto, no puede establecerse si son usadas para acumular mostos o Riles, tampoco tienen alguna señalización que indique uso previsto en emergencias (fotografía 4).

Descripción de medio de prueba: Serie de cubas de acero inoxidable.

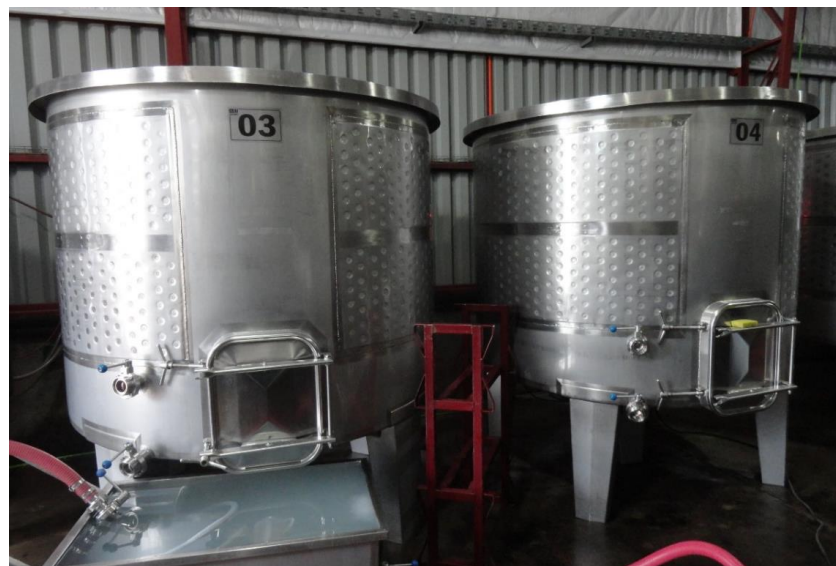
Fotografía 4.

Descripción de medio de prueba: Cubas sin señalización de uso para emergencias.

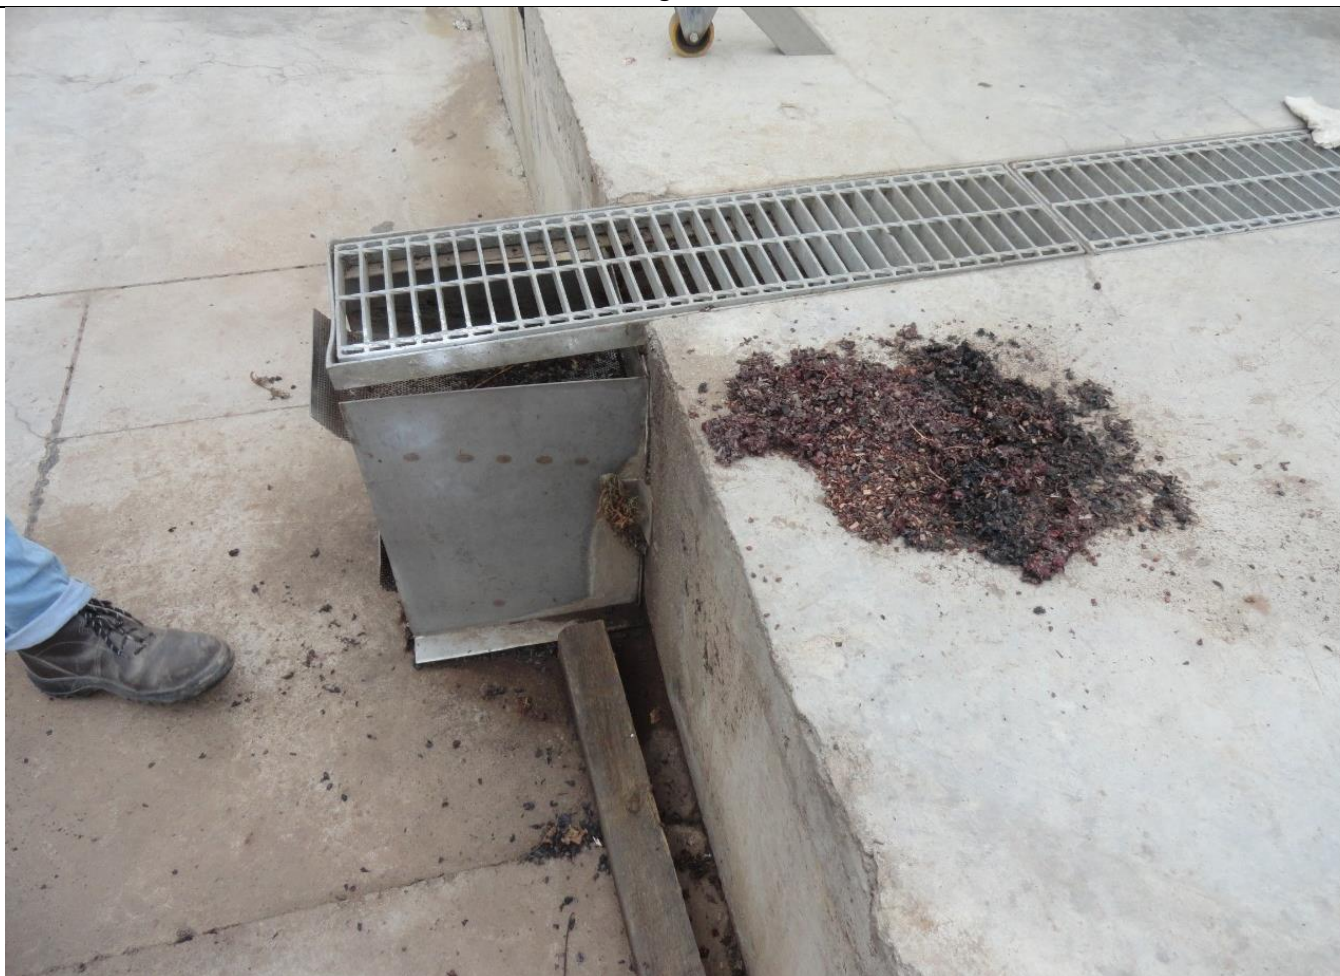
Fotografía 5.

Descripción de medio de prueba: Existencia del Cámara de recolección Única (CRU) al final del patio de bodega.

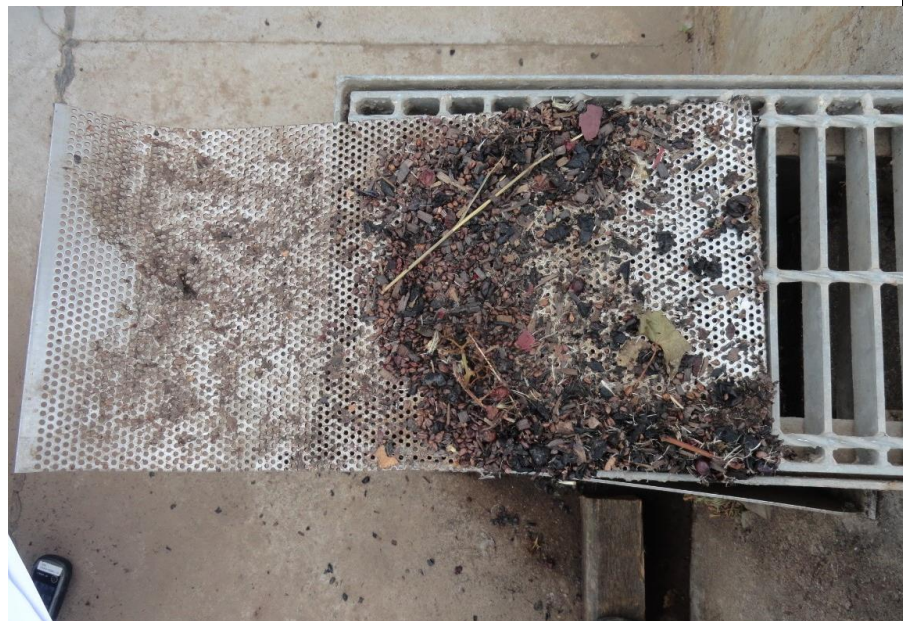
Fotografía 6.

Observaciones: Se observa que las canaletas que descargan en la CRU vienen con restos de orujo mayores a 1mm (fotografías 6, 7 y 8), lo que refleja la inexistencia del sistema de filtración con malla fina, hecho señalado en hecho constatado N°1 (estación 1) , y los filtros existentes están con orujo y son rebalsados por el poco caudal que hay. Tomando en cuenta que no hay proceso de vendimia, se prevé la saturación y colapso del los filtros en la cámara en época de funcionamiento.

Descripción de medio de prueba: Filtro zona bodega.

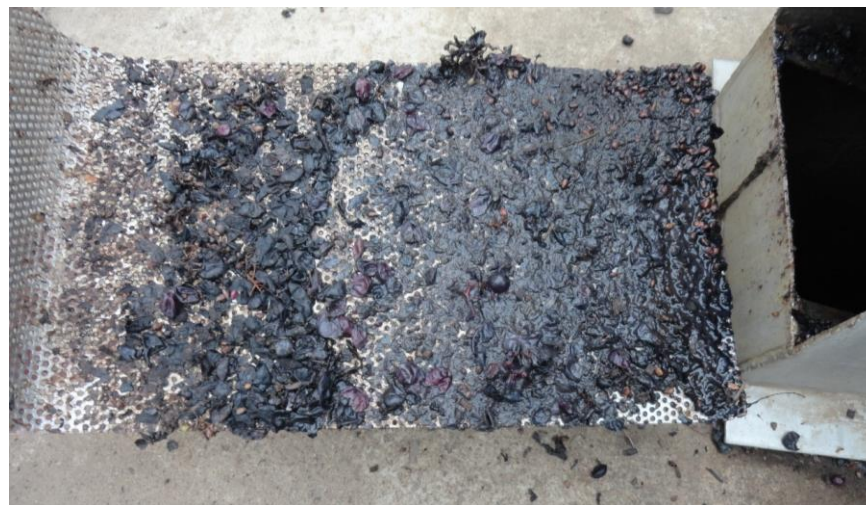
Fotografía 7.

Descripción de medio de prueba: Filtro zona patio.

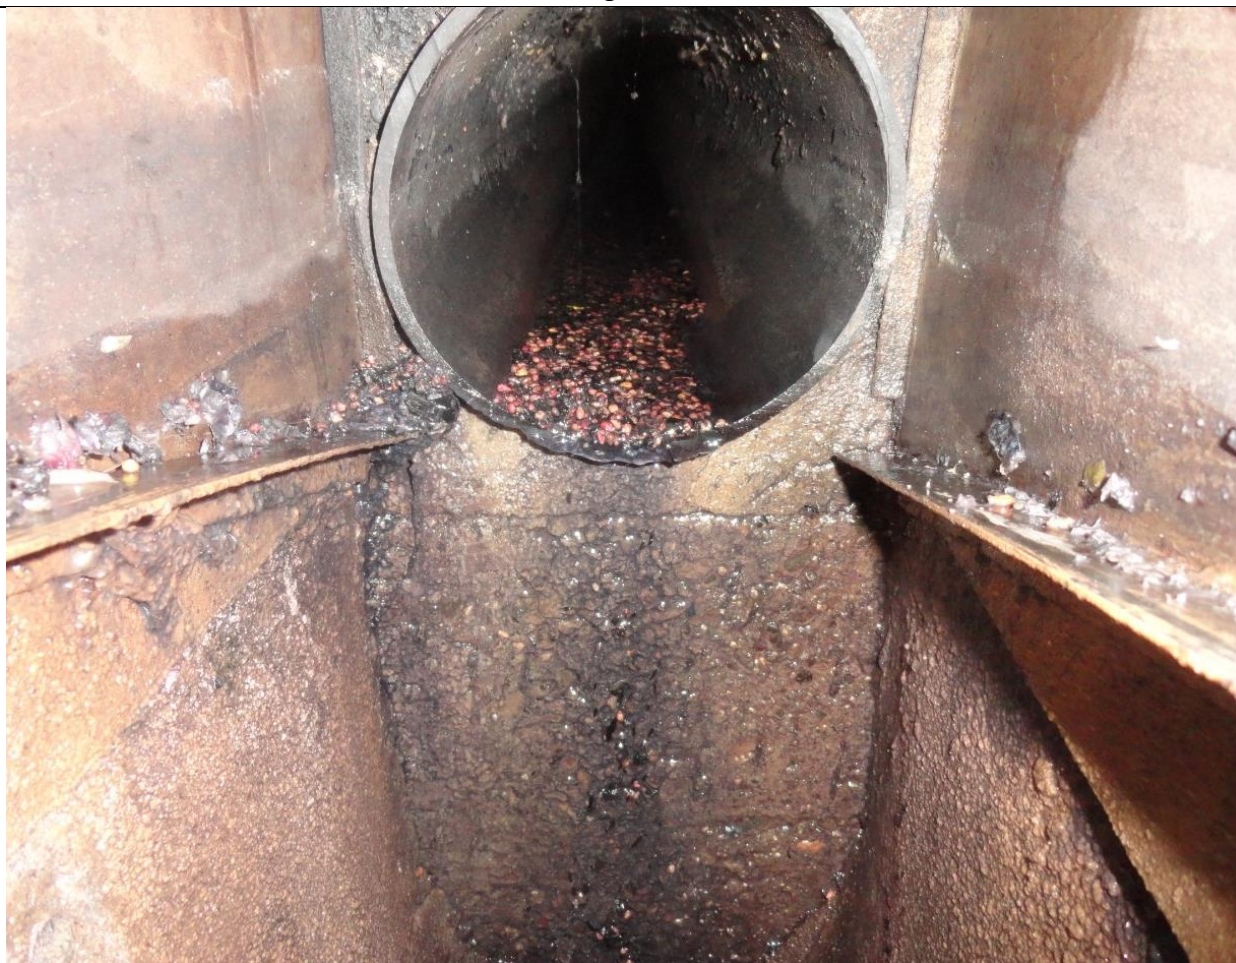
Fotografía 8.

Descripción de medio de prueba: Presencia de orujos al interior de sistema de canaletas.

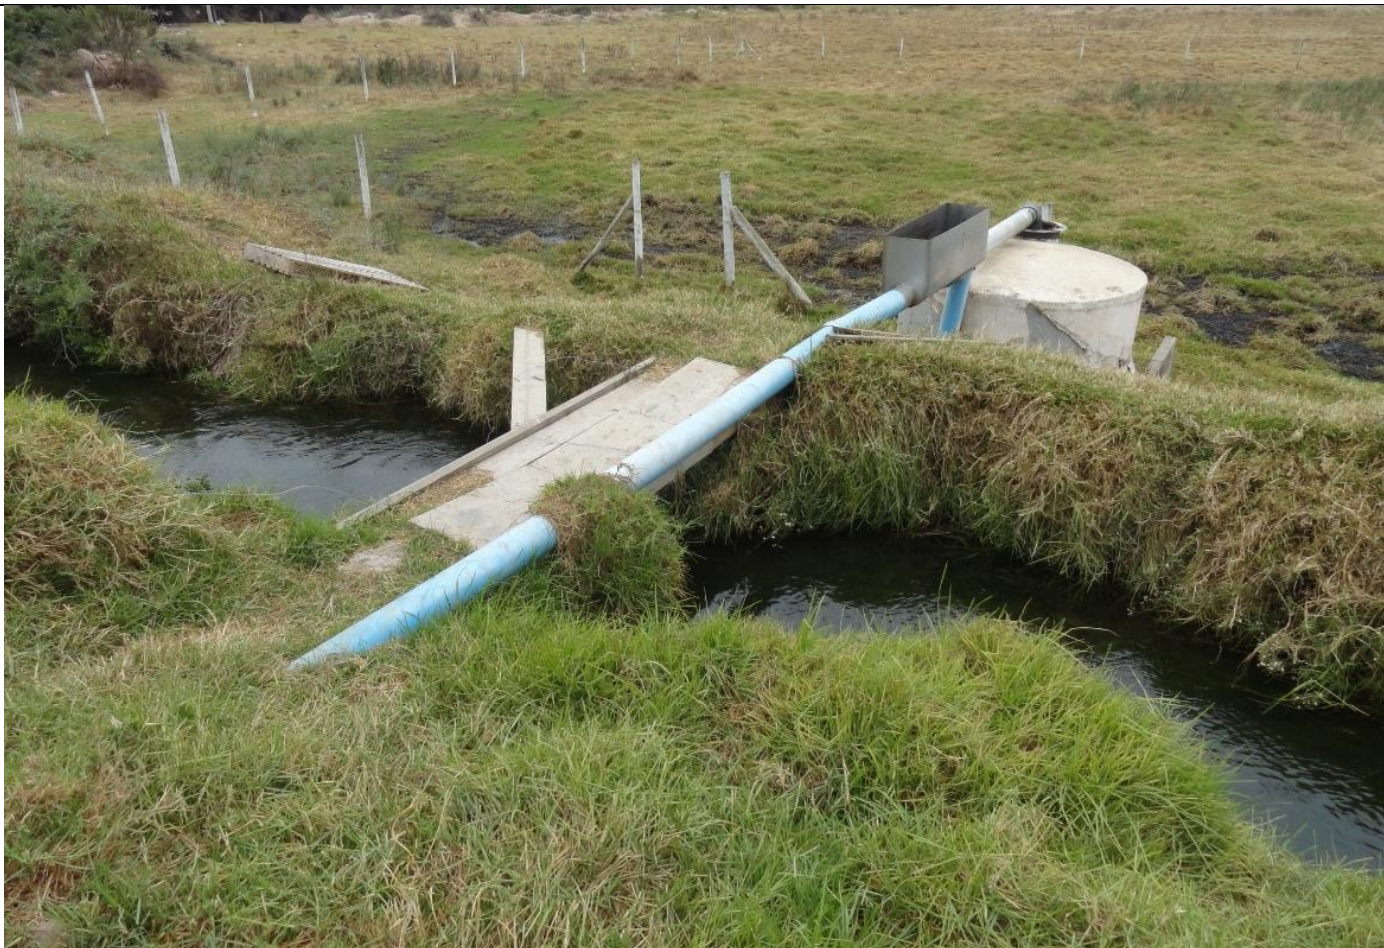
Fotografía 11.

Observaciones: De acuerdo a lo observado, si bien el considerando dice dos estanques de 5mt3, hay uno de 10 mts3, junto con ello, al no estar operativa la planta, no pudo observarse el proceso y funcionamiento del paso de los Riles desde el estanque al sistema de aspersores, sí se pudo observar que el sistema de tuberías hacia los aspersores estaban rotas, lo que generaba una gran saturación del suelo alrededor. Respecto al sistema de medición y control de

Descripción de medio de prueba: Estanque de recepción y disposición de Riles de 10 mt3.

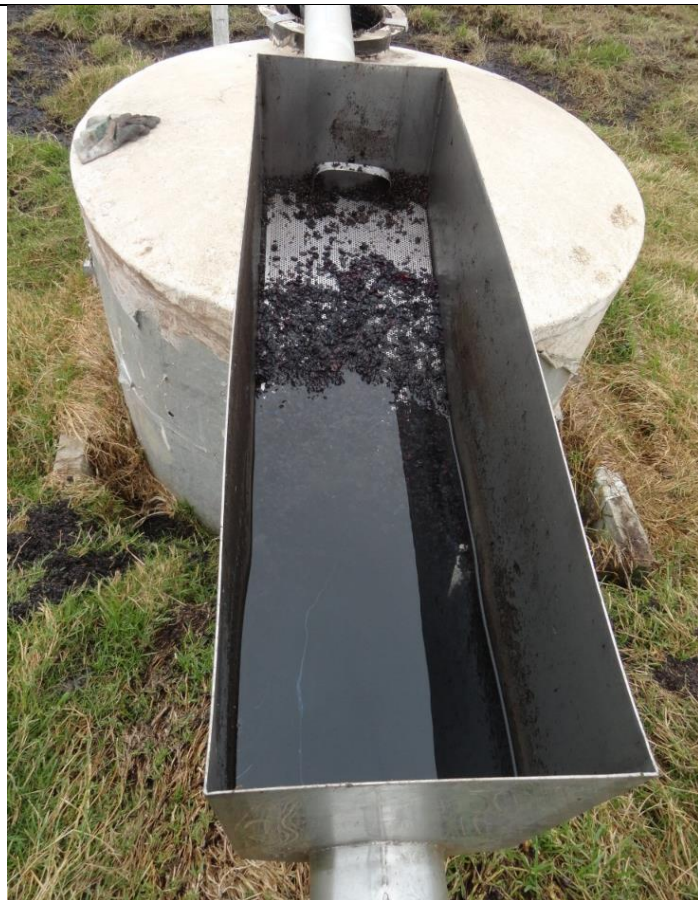
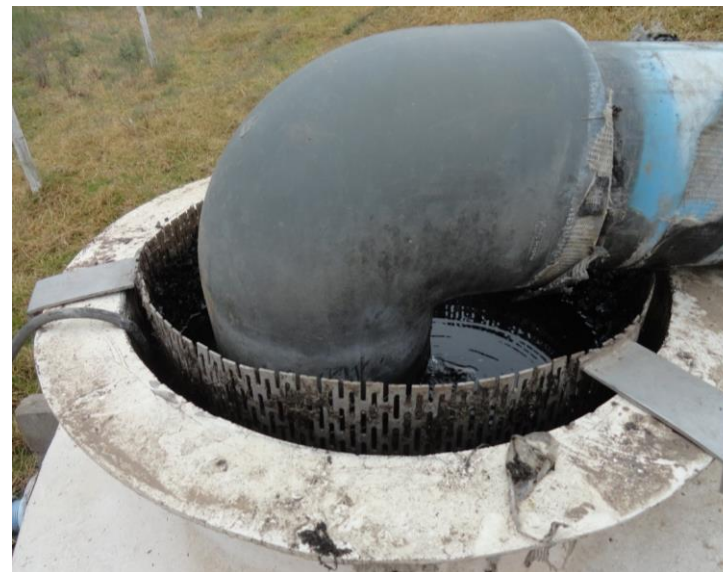
Fotografía 12.		Fecha: 24-04-2019		Fotografía 13.		Fecha: 24-04-2019	
Coordenadas DATUM WGS84 HUSO 19S		Coordenada Norte: 6682036	Coordenada Este: 298254	Coordenadas DATUM WGS84 HUSO 19S		Coordenada Norte: 6682036	Coordenada Este: 298254
Descripción de medio de prueba: Filtro previos a ERD.				Descripción de medio de prueba: Filtro pervio a ERD.

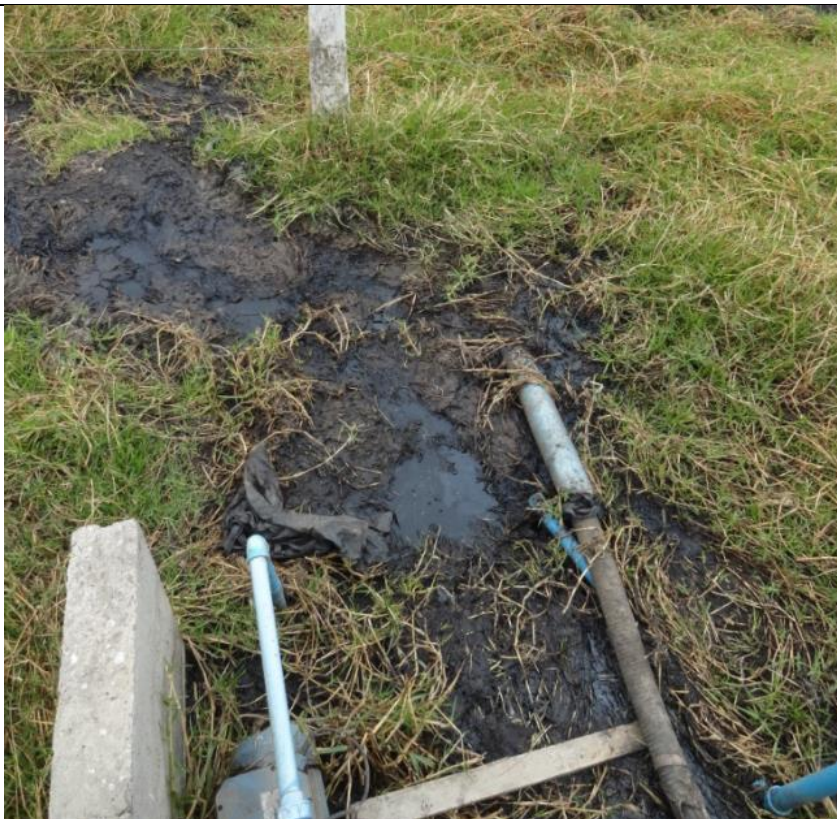
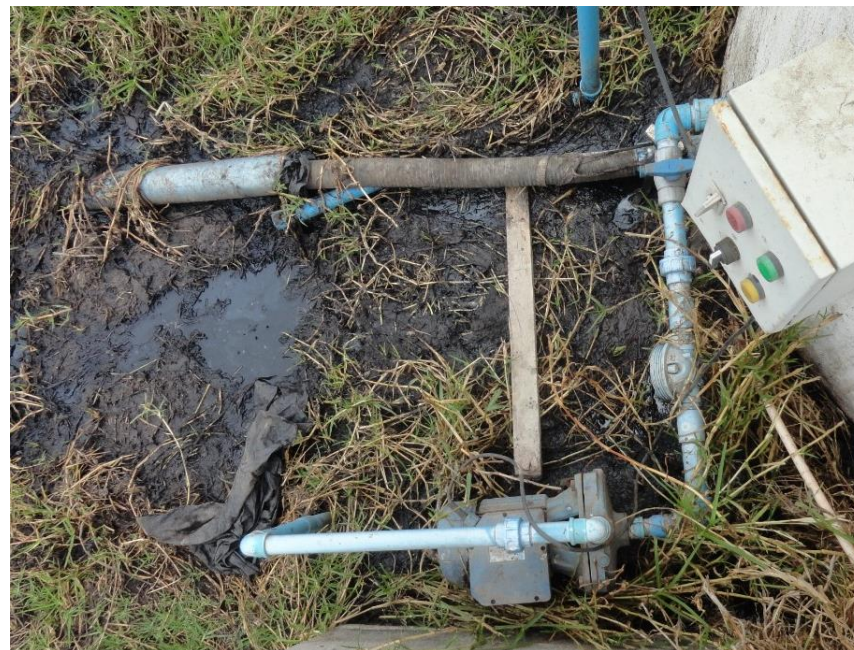
Fotografía 14.			Fecha: 24-04-2019.		
Coordenadas DATUM WGS84 HUSO 19S	Coordenada Norte: 6682036	Coordenada Este: 298254	Fotografía 15.	Fecha: 24-04-2019.	
Coordenadas DATUM WGS84 HUSO 19S	Coordenada Norte: 6682036	Coordenada Este: 298254	Coordenadas DATUM WGS84 HUSO 19S	Coordenada Norte: 6682036	Coordenada Este: 298254
Descripción de medio de prueba: Tuberías rotas.			Descripción de medio de prueba: Tuberías rotas.

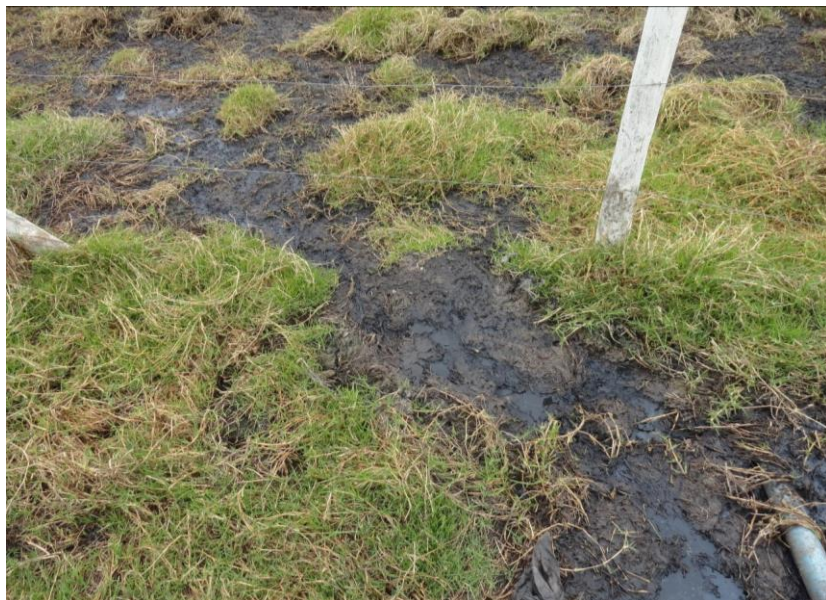
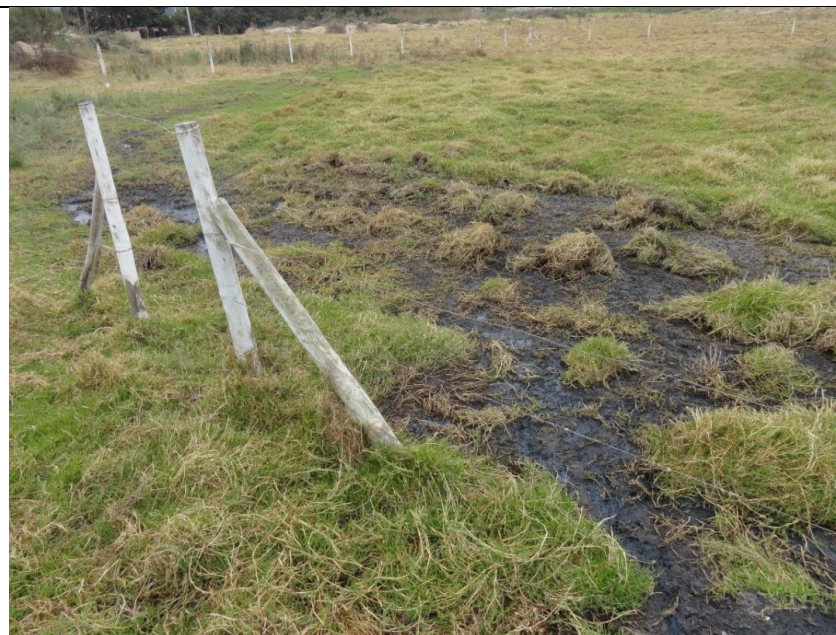
Fotografía 16.		Fecha: 24-04-2019.		Fotografía 17.		Fecha: 24-04-2019.	
Coordenadas DATUM WGS84 HUSO 19S	Coordenada Norte: 6682036	Coordenada Este: 298254		Coordenadas DATUM WGS84 HUSO 19S	Coordenada Norte: 6682036	Coordenada Este: 298254	
Descripción de medio de prueba: saturación de suelo generado en sector cercano a ERD.				Descripción de medio de prueba: saturación de suelo generado en sector cercano a ERD.

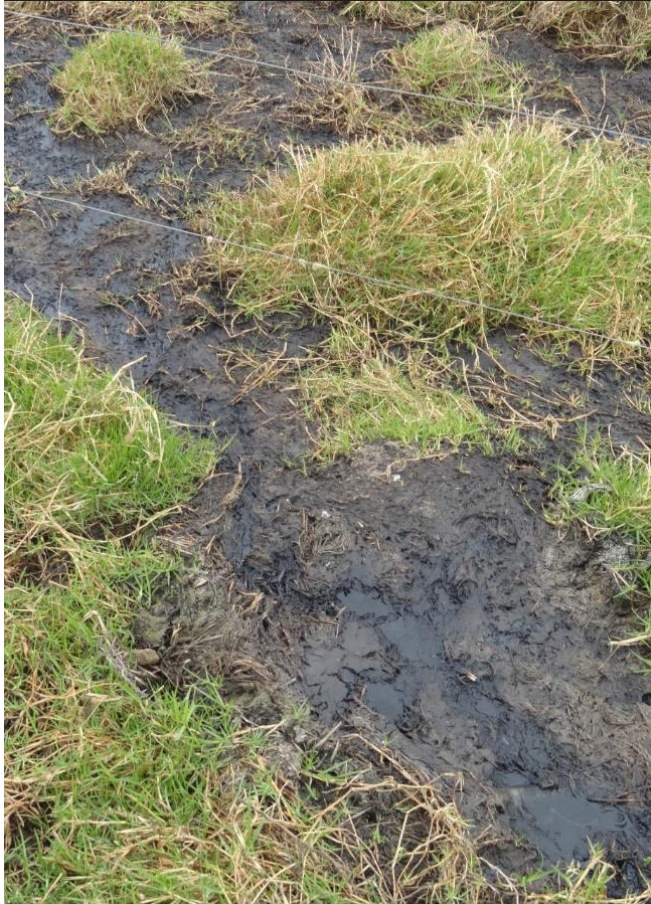
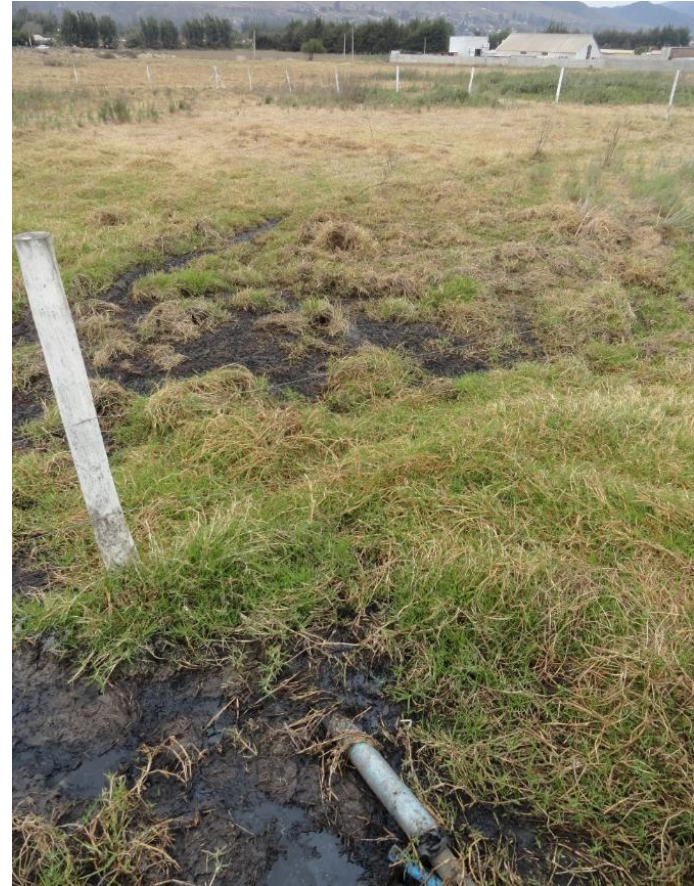
Fotografía 18.		Fecha: 24-04-2019		Fotografía 19.		Fecha: 24-04-2019.	
Coordenadas DATUM WGS84 HUSO 19S		Coordenada Norte: 6682036	Coordenada Este: 298254	Coordenadas DATUM WGS84 HUSO 19S		Coordenada Norte: 6682036	Coordenada Este: 298254
Descripción de medio de prueba: saturación de suelo generado en sector cercano a ERD.				Descripción de medio de prueba: saturación de suelo generado en sector cercano a ERD.

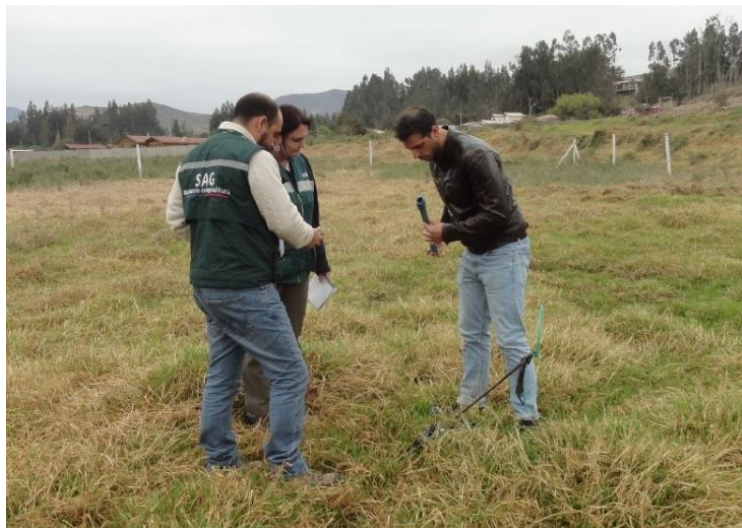
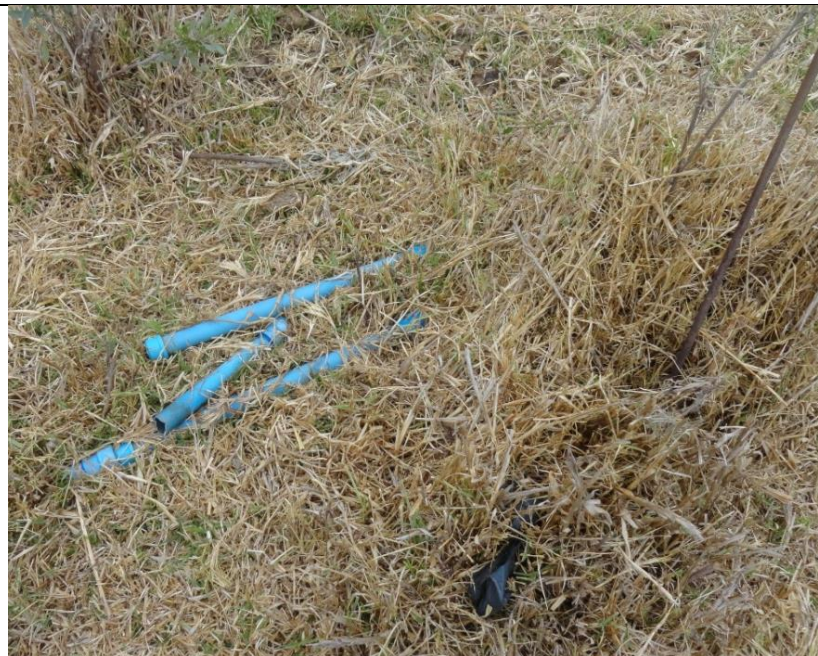
Observaciones: De acuerdo a lo observado, y si bien la planta no se encontraba operando y por ende su sistema de aspersión en las canchas estaba inactivo, al encontrar que la tuberías que alimentan a los aspersores estaban rotas y el sistema de apersores estaba roto, más el hecho de que el suelo se encontraba saturado sólo alrededor del estanque de recepción y disposición final de Riles, en contraste con el resto de la cancha que estaba seco, se pude concluir que el sistema de aspersores no funciona y que la descarga del Ril se produce a través de la infiltración en un sólo sector.

Fotografía 20.			Fecha: 24-04-2019.		
Coordenadas DATUM WGS84 HUSO 19S	Coordenada Norte: 6682046	Coordenada Este: 298283	Coordenadas DATUM WGS84 HUSO 19S	Coordenada Norte: 6682074	Coordenada Este: 298250
Descripción de medio de prueba: Aspersor 1, tubería quebrada.			Descripción de medio de prueba: Aspersor 2, tubería quebrada.

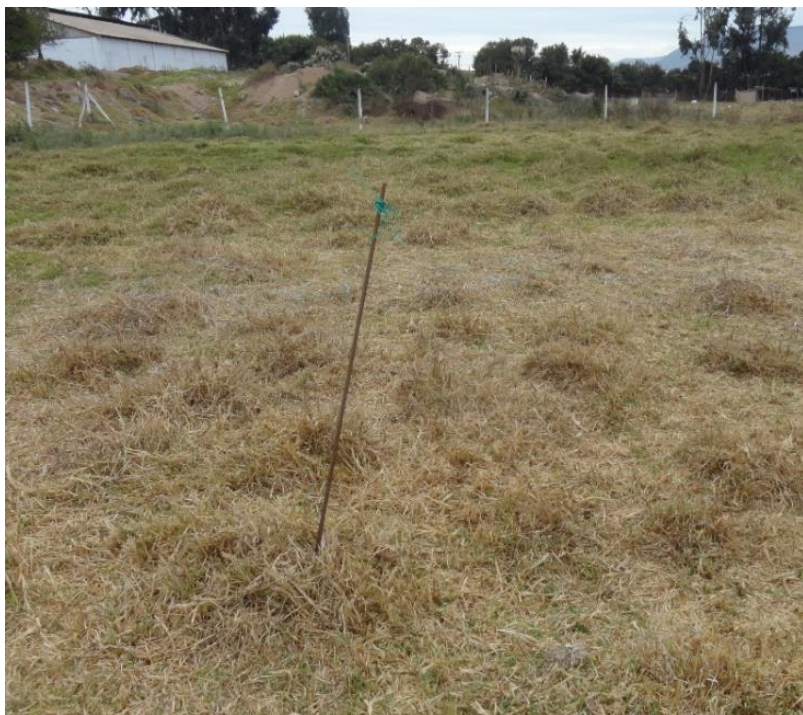
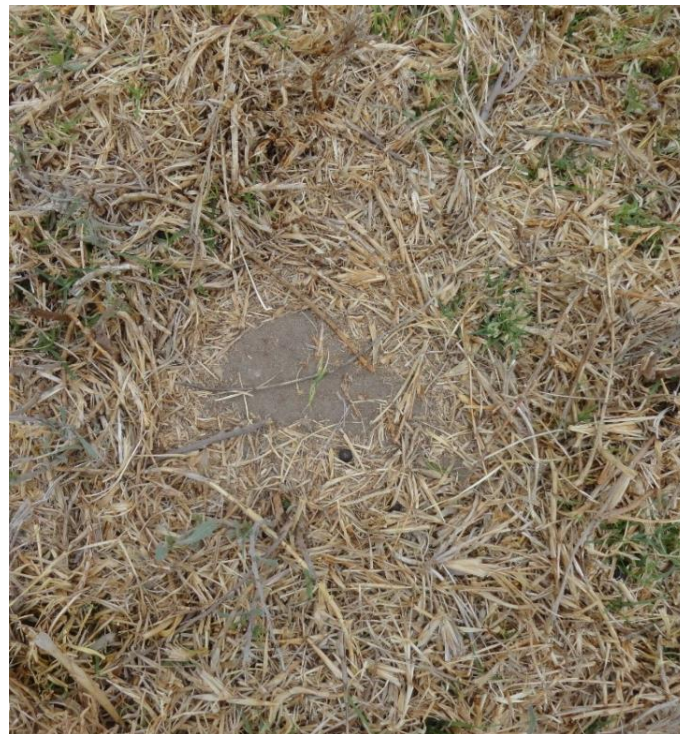
Fotografía 22.		Fecha: 24-04-2019		Fotografía 23.		Fecha: 24-04-2019.	
Coordenadas DATUM WGS84 HUSO 19S		Coordenada Norte: 6682088	Coordenada Este: 298282	Coordenadas DATUM WGS84 HUSO 19S		Coordenada Norte: 6682062	Coordenada Este: 298305
Descripción de medio de prueba: Aspersor 3, tubería inexistente.				Descripción de medio de prueba: aspersor 4, tubería inexistente.

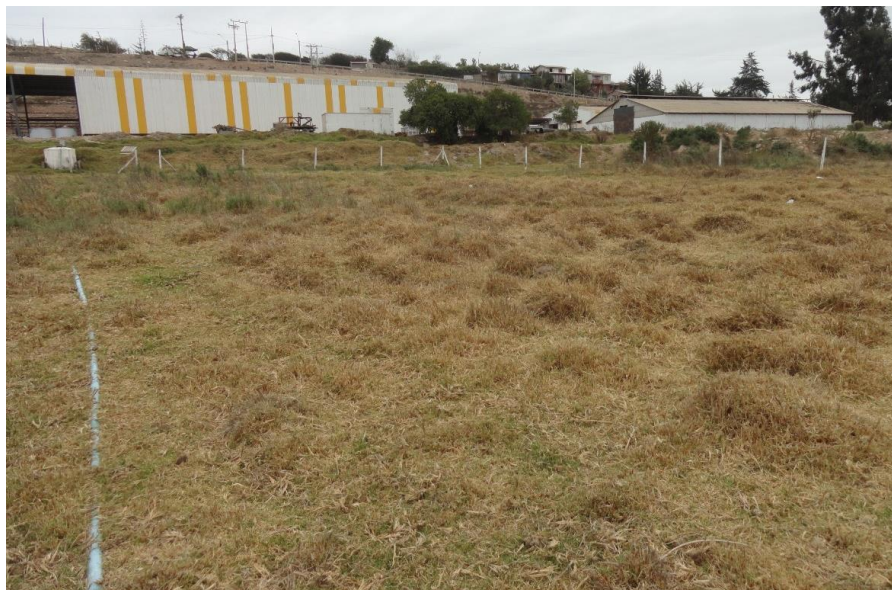
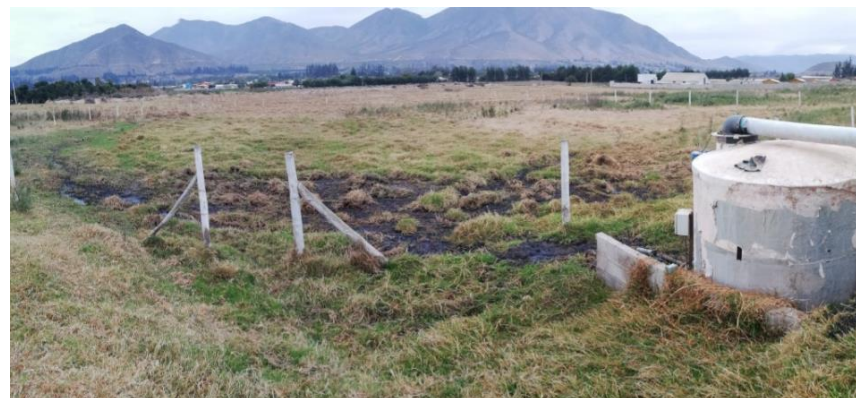
Fotografía 24.		Fecha: 24-04-2019.		Fotografía 25.		Fecha: 24-04-2019.	
Coordenadas DATUM WGS84 HUSO 19S	Coordenada Norte: 6682084	Coordenada Este: 298298		Coordenadas DATUM WGS84 HUSO 19S	Coordenada Norte: 6682037	Coordenada Este: 298284	
Descripción de medio de prueba: Vista desde sector seco.				Descripción de medio de prueba: vista desde sector anegado.

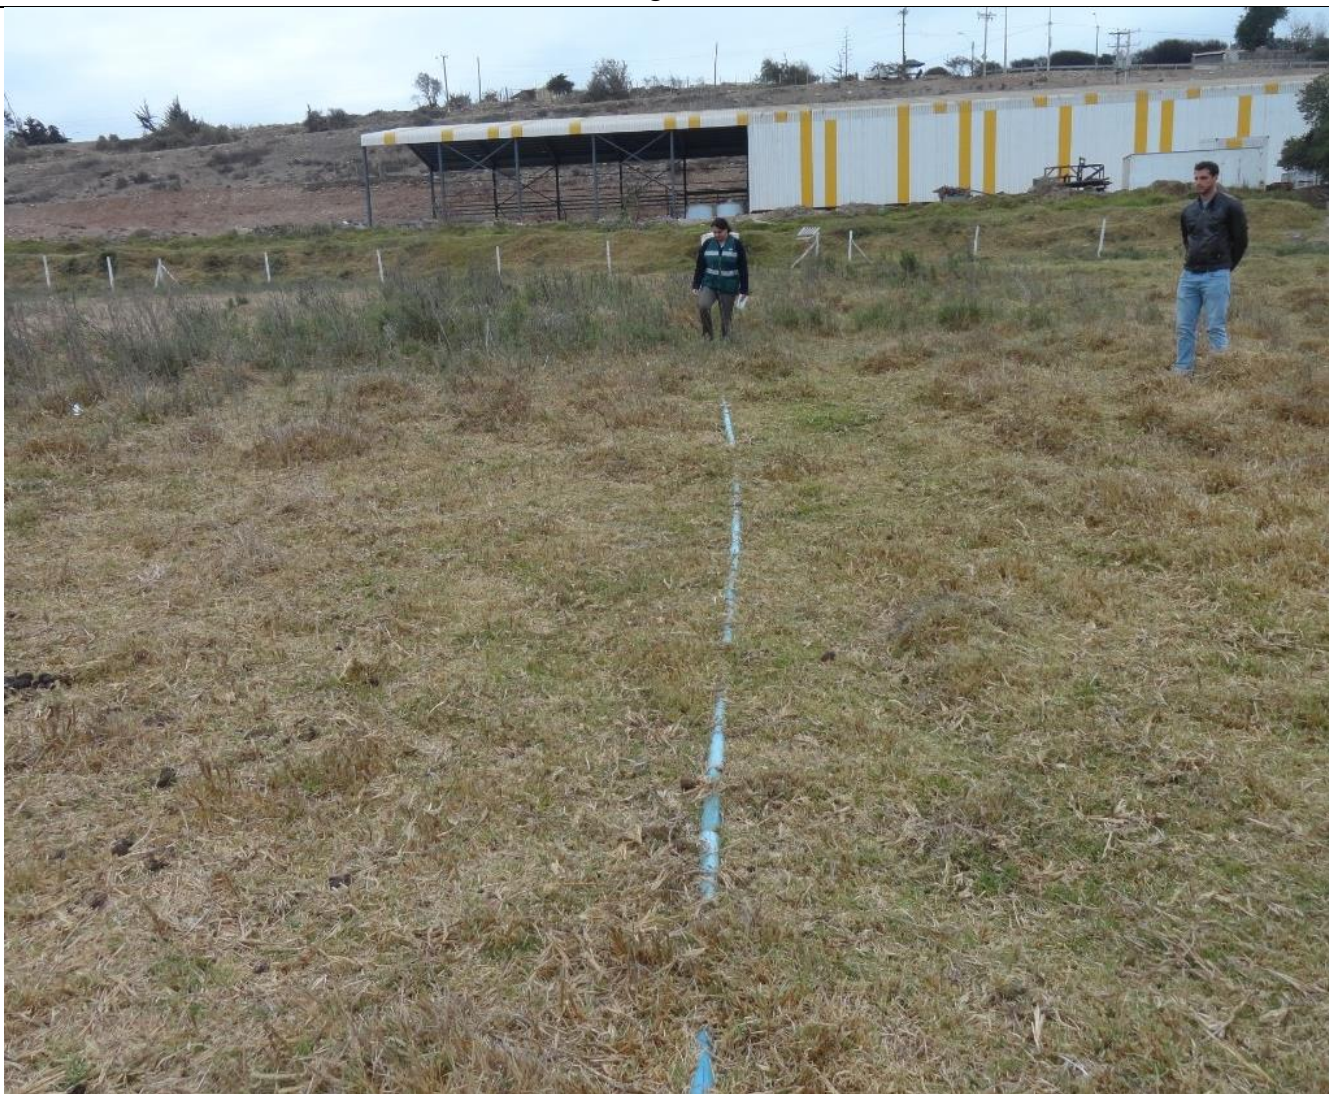
Fotografía 26.

Descripción de medio de prueba: Tubería Principal.

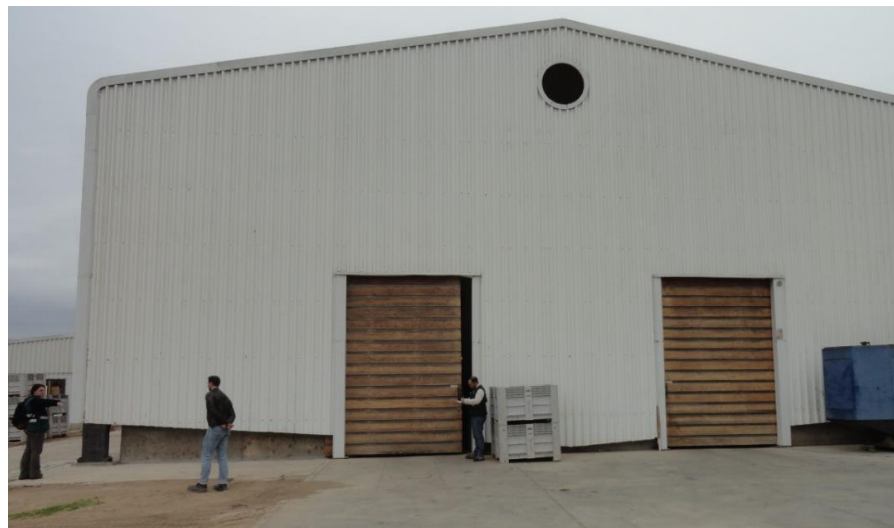
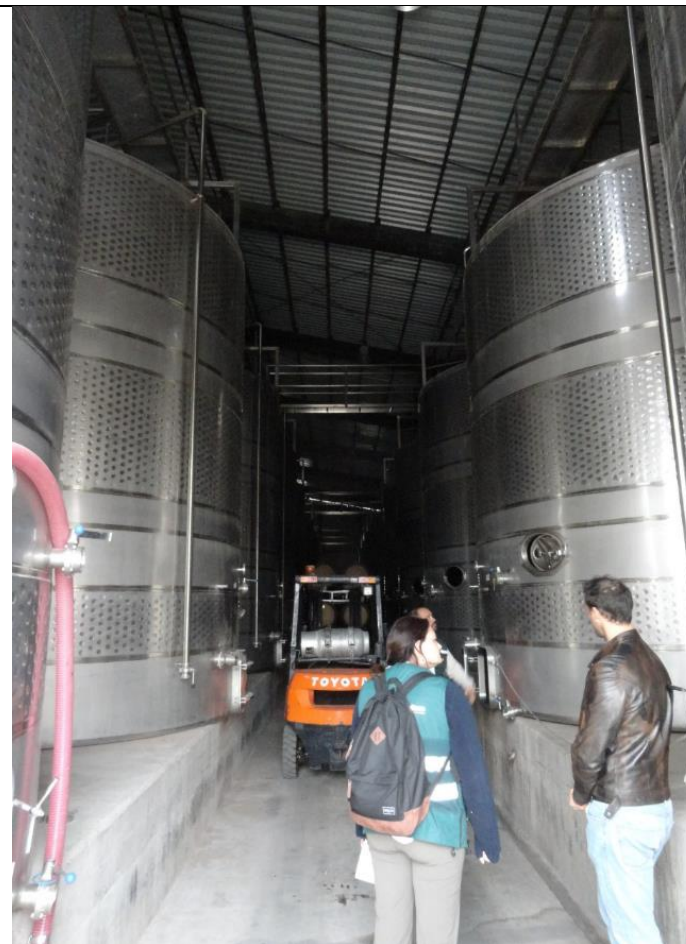
Otros hecho N°1
<p>Descripción:</p> <p>Frente al patio de la bodega (estación N°2), se encontró una bodega inactiva con cubas de acero inoxidable en su interior, que según lo indicado por el jefe de planta, corresponde a otra empresa, pero que si comienza su trabajo, el sistema de conducción Riles se unirá al sistema inspeccionado. De dicha bodega se tomaron las siguientes coordenadas (Coord. 298193/6682052; coord. 298202/6682053; coord. 298235/6682017). Esta bodega se encuentra frente a la cancha de aplicación de riles. Cabe destacar que el sistema difícilmente podría soportar una carga mayor de Riles.</p>

Fotografía 27.			Fecha: 24-04-2019.		
Coordenadas DATUM WGS84 HUSO 19S	Coordenada Norte: 6682044	Coordenada Este: 298191	Fotografía 28.	Fecha: 24-04-2019.	
Coordenadas DATUM WGS84 HUSO 19S	Coordenada Norte: 6682044	Coordenada Este: 298191	Coordenadas DATUM WGS84 HUSO 19S	Coordenada Norte: 6682044	Coordenada Este: 298191
Descripción de medio de prueba: Vista de bodega sin uso.			Descripción de medio de prueba: Interior de bodega con cubas de acero inoxidable sin uso.
