***INFORME MENSUAL N°1 DE MONITOREO ARQUEOLÓGICO***

***“RECONVERSIÓN TECNOLÓGICA PLANTA DE TRATAMIENTO DE  
AGUAS SERVIDAS LA CADELLADA”***

***COMUNA DE LAMPA, PROVINCIA DE CHACABUCO***

**FEBRERO DE 2015**

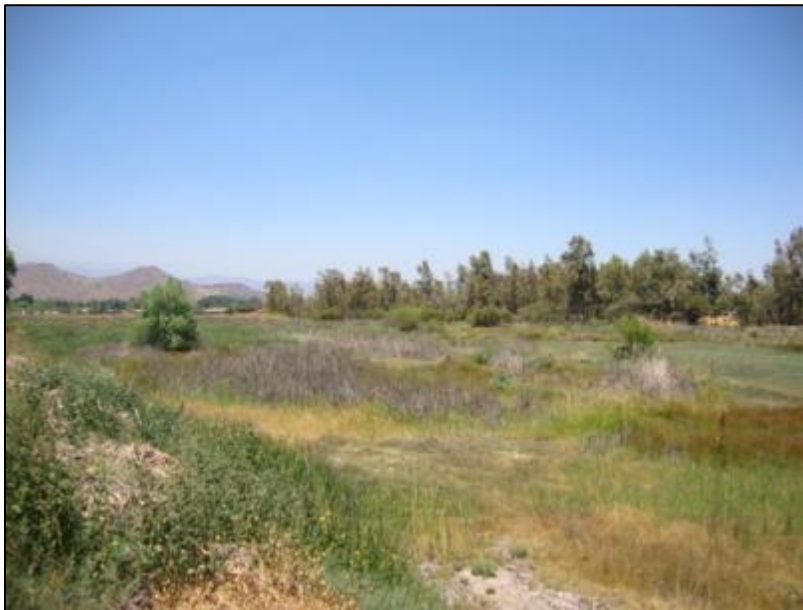
Figura 3. Imagen panorámica previa a la excavación del sector denominado Colindancia a laguna 2.

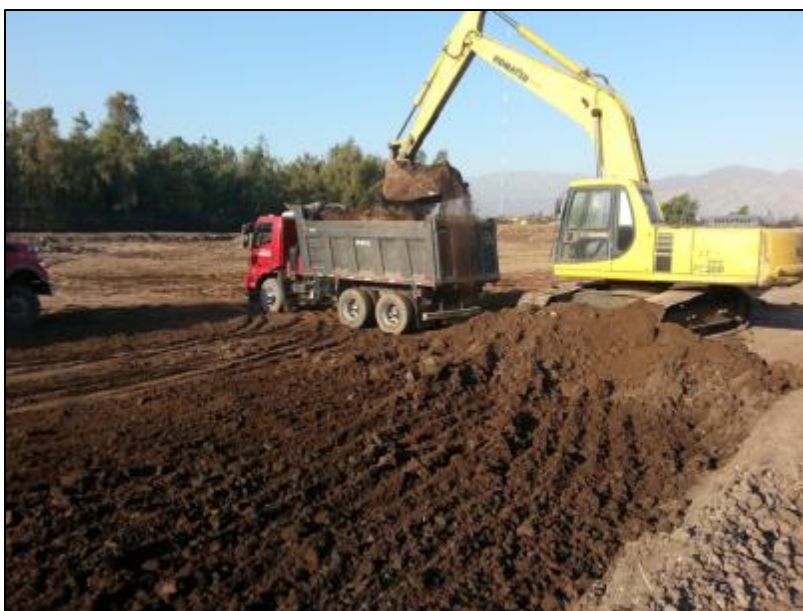
Figura 4. Imagen de sector norte de la excavación de la colindancia a laguna 2.

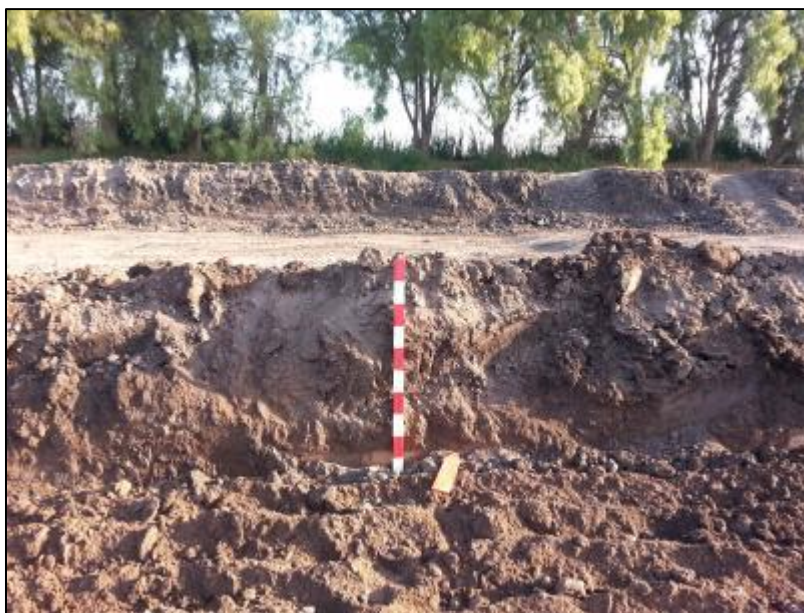
Figura 5. Vista del perfil Norte, y del sector norte del área de colindancia a laguna 2.

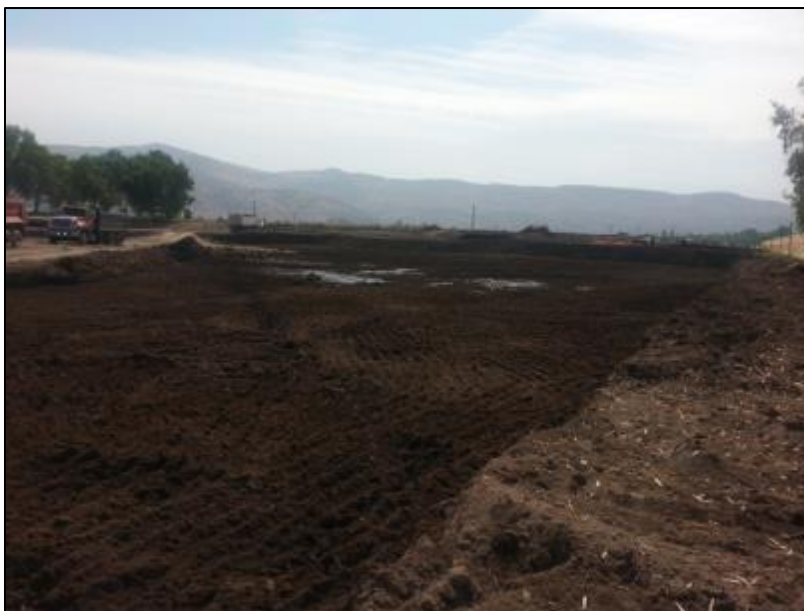
Posteriormente desde los 40 cm hasta 1,40 m se encuentra un sedimento arcillo-limoso, color café, compacto, húmedo, a un metro de profundidad se encontraron en diferentes lugares napas subterráneas. No hay presencia de grava.

Figura 6. Vista panorámica (SO a NE), en la parte central se observan napas subterráneas al metro de profundidad.

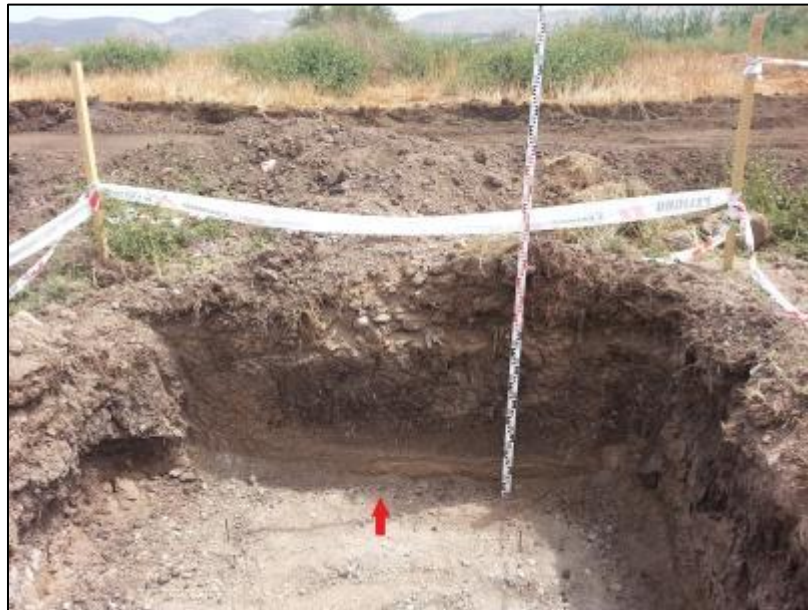
Pozo 1: la primera capa tiene un espesor de 30 cm aproximadamente, se compone de un sedimento limoso, de color café claro, de compactación baja, orgánico alta presencia de raíces, baja presencia de grava. Presencia de elementos sub-culturales como plásticos, papeles, entre otros.

La segunda capa tiene un espesor de 70 cm aproximadamente, corresponde a un estrato arcilloso de color oscuro, inorgánico, compacto. No hay presencia de material cultural.

El último estrato posee 10 cm y corresponde a un sedimento limoso muy fino, de color café pardo, de baja compactación, inorgánico. Tampoco se encontró evidencia de restos materiales arqueológicos.

Figura 7. Vista de perfil norte de pozo 1.

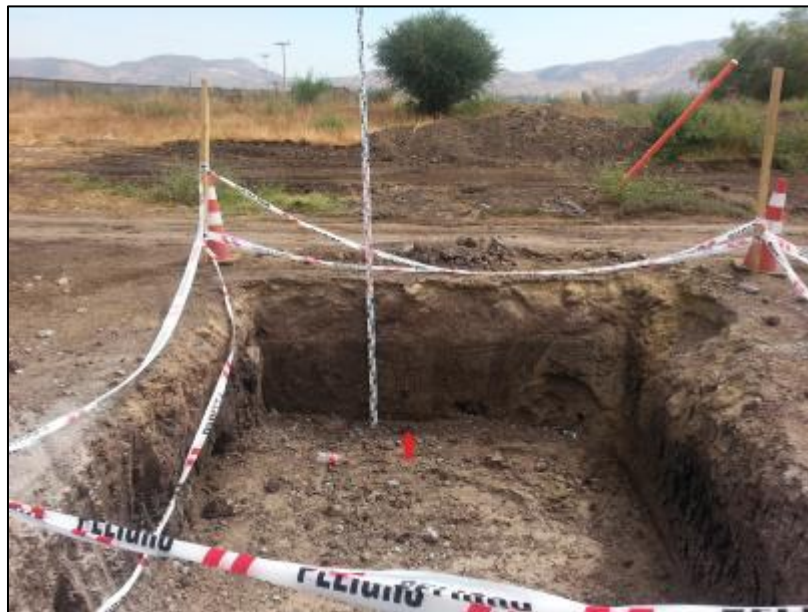
Pozo 2: a nivel superficial se observa una capa de 5 cm de relleno correspondiente a areno-limoso gruesa. Posteriormente se observa una capa de 40 cm de grosor, sedimento limoso, de color café claro, aunque en partes se observa una mezcla con otro tipo de estrato limoso de granulometría gruesa de color amarillo, al parecer relleno previamente.

Como tercera capa de 60 cm de espesor, el cual es un sedimento arcilloso de color oscuro, inorgánico, compacto. No hay presencia de material cultural. Por último, se identifica un estrato de 10 cm, sedimento limoso muy fino, de color café pardo, de baja compactación, inorgánico.

No se encontró evidencia arqueológica en toda la excavación de este pozo.

Figura 8. Imagen de pozo 2, perfil Norte.

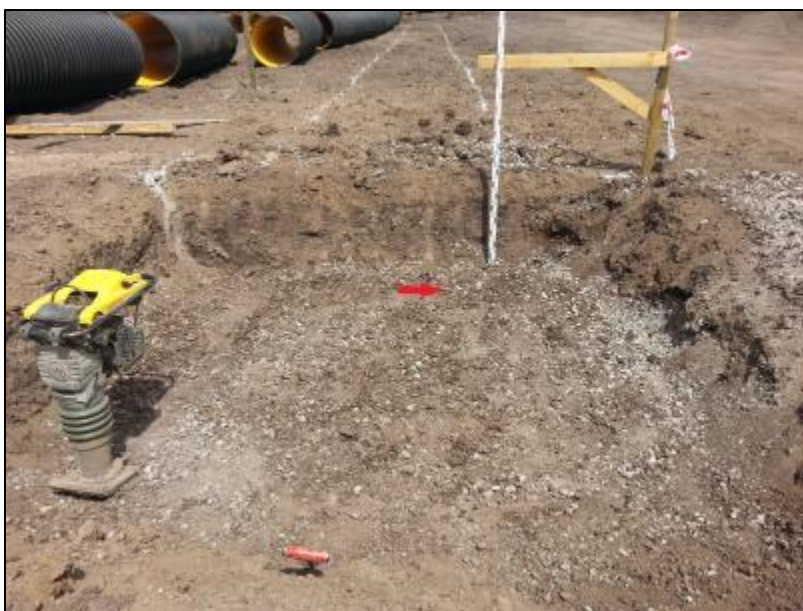
Pozo 3: en este pozo se identificaron dos estratos, el primero, sedimento limoso grueso, de compactación baja, inorgánico. Sin evidencia de restos culturales. Tiene una profundidad de 30 cm aproximadamente.

El segundo estrato tiene 40 cm aproximadamente de espesor y se compone de un sedimento arcilloso de color oscuro, compacto e inorgánico, también sin presencia de restos arqueológicos.

Figura 9. Vista de perfil Oeste de pozo 3.

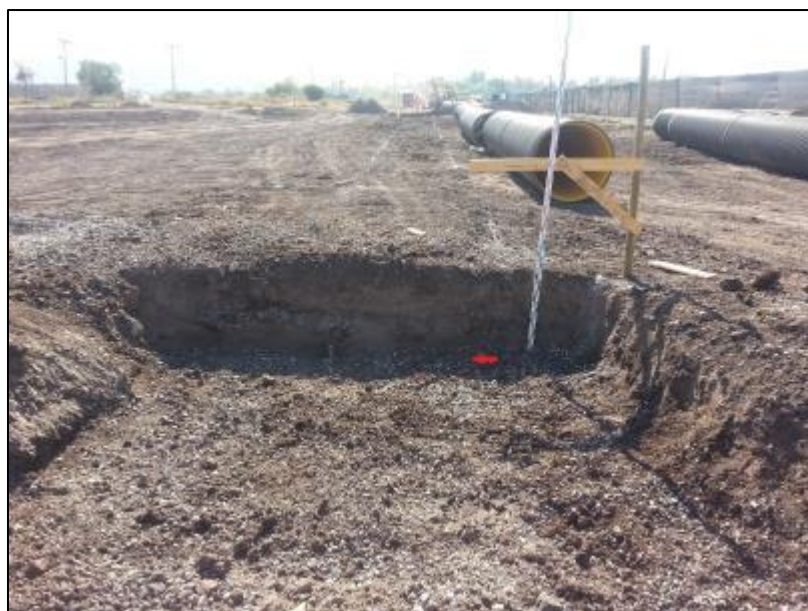
Pozo 4: al igual que en el pozo 3, se identificaron dos estratos, el primero, sedimento limoso grueso, de compactación baja, inorgánico. Sin evidencia de restos culturales. Tiene una profundidad de 20 cm aproximadamente.

El segundo estrato (40 cm de grosor) se compone de un sedimento arcilloso de color oscuro, compacto e inorgánico, también sin presencia de restos arqueológicos.

Figura 10. Vista del perfil Este de pozo 4.

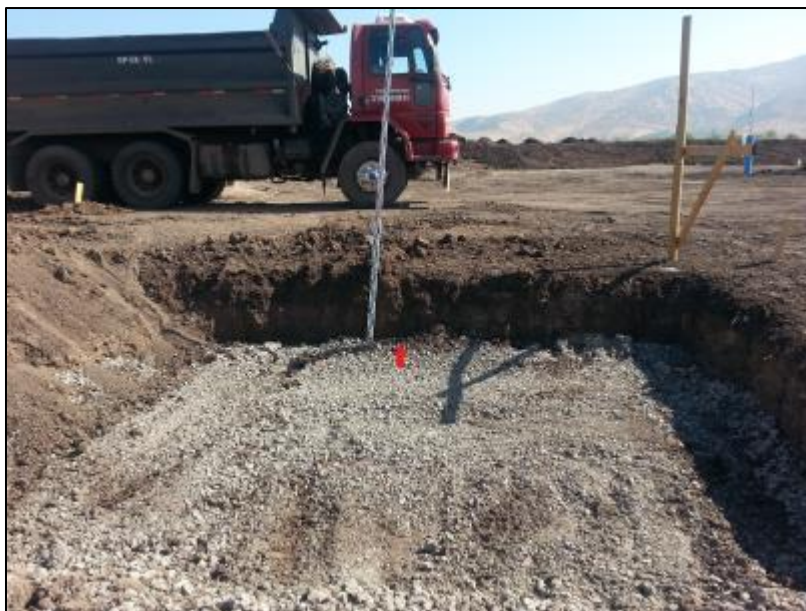
Pozo 5: en este pozo se observa una capa de 20 cm, el cual se caracteriza por ser limo arenoso de color café oscuro, inorgánico, de baja compactación. No se observa presencia de restos culturales.

La capa siguiente corresponde a un tipo arcillo-limoso, compacto, inorgánico, de color café amarillo, sin evidencia arqueológica.

Figura 11. Imagen correspondiente a pozo 5, perfil Norte.

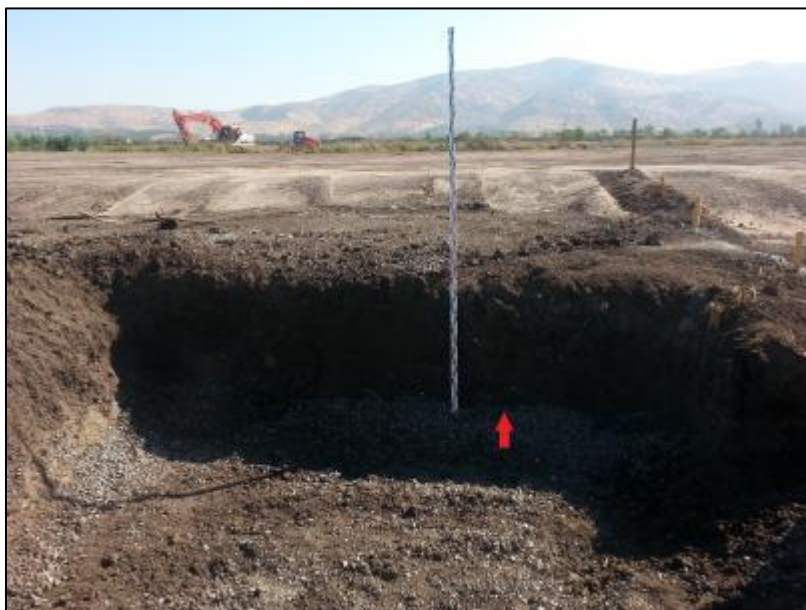
Pozo 6: por último este pozo al igual que el 5, posee una capa limo-arenosa de 30 cm de espesor, de color café oscuro, de baja compactación e inorgánico. El segundo estrato observado se identifica por ser arcillo-limosos, de color café amarillo, compacto, inorgánico.

No hay evidencia de materiales arqueológicos.

Figura 12. Vista del perfil Norte del pozo 6.

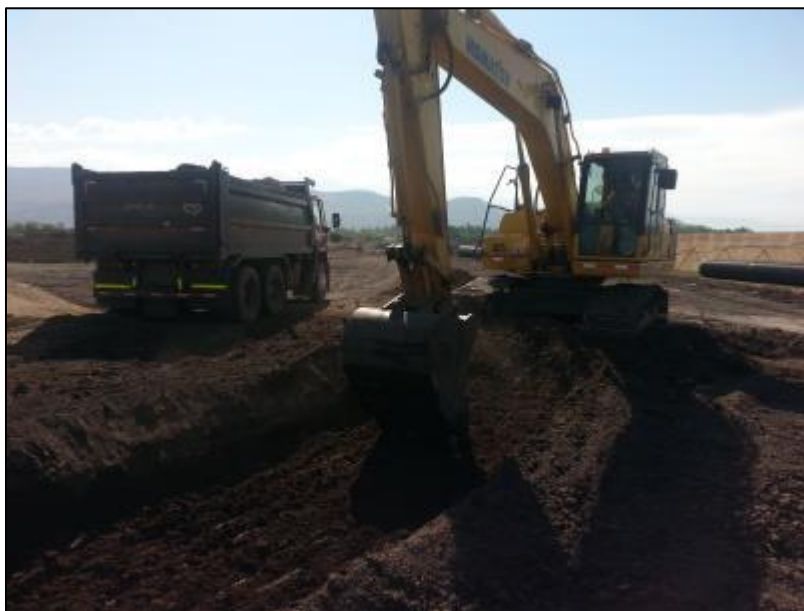
Figura 13. Proceso de excavación de zanja para tubería T1.

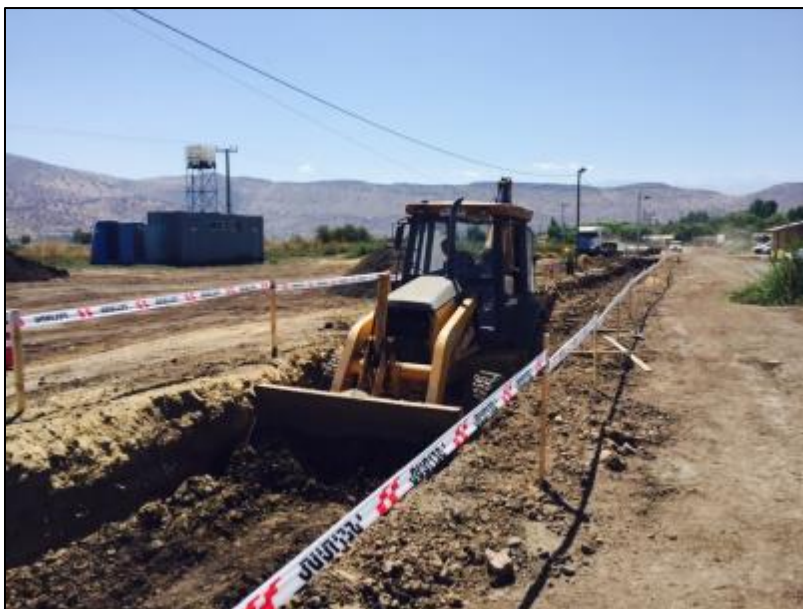
Figura 14. Retroexcavadora realizando escarpe en la excavación de la tubería.

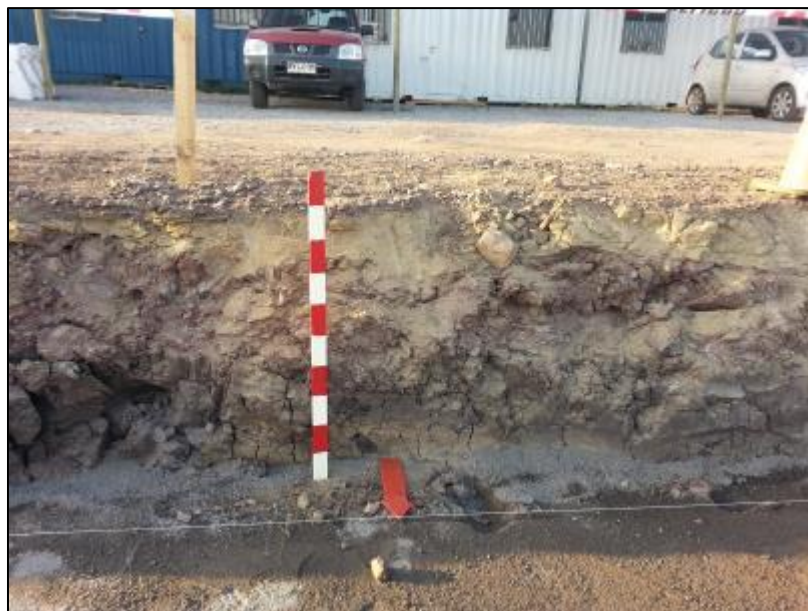
Figura 15. Vista del perfil Sur de la zanja para tubería T1.

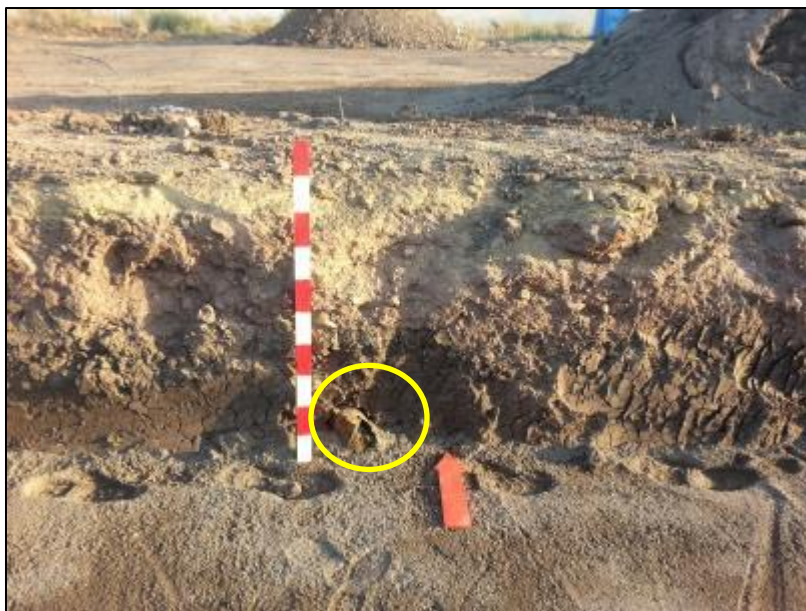
Figura 16. Vista perfil Norte, se encontró a los 70 cm de profundidad, una pequeña tubería galvanizada de 10 cm de diámetro que atravesaba la zanja de Norte a Sur.
