MAT. : Remite Acta de Inspección Ambiental.

ACTA DE INSPECCION AMBIENTAL
(FORMATO DE ACTA INSPECCIÓN GENERAL)

| 1.4 Nombre de la Unidad Fiscalizable: Compañía Minera Teck Carmen de Andacollo | | 1.5 Estado operacional de la Unidad Fiscalizable: Etapa de Operación | |

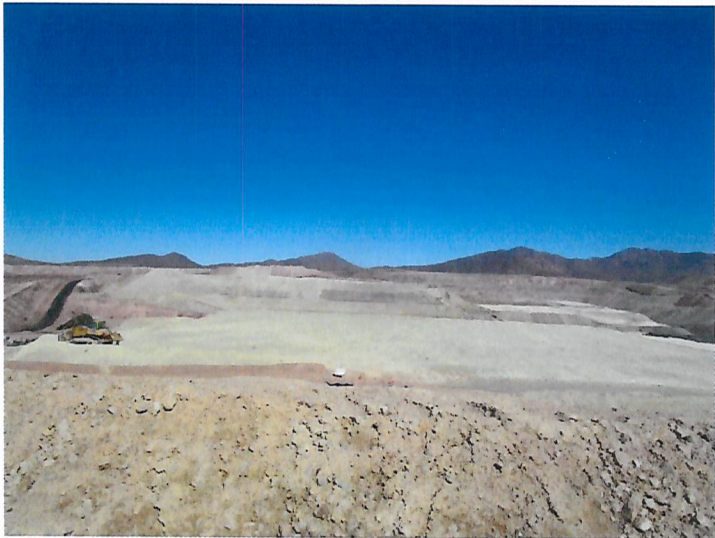
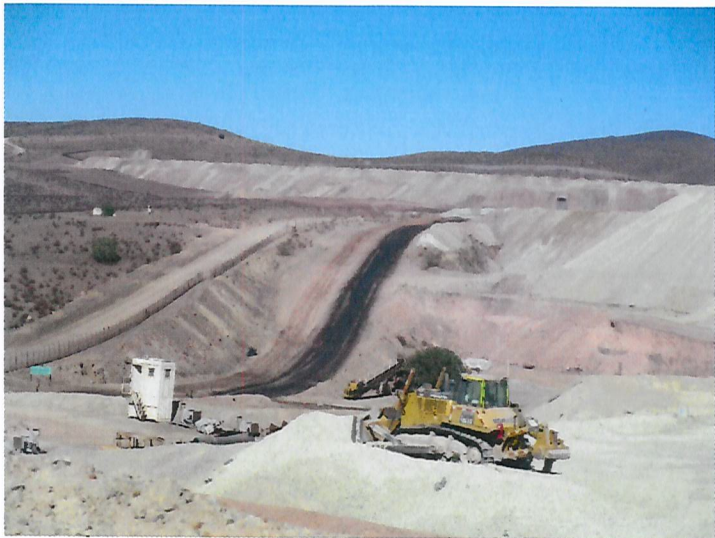
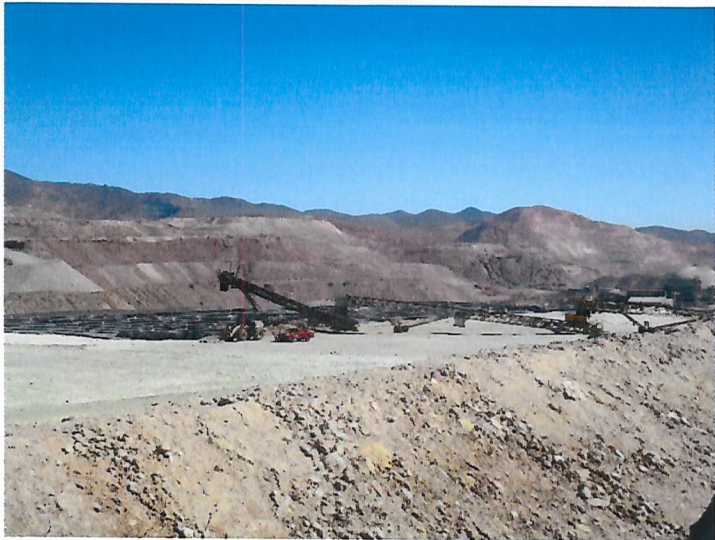
a) Estación 1: Área ROM

Se observa el Área ROM y el Área Extensión Oeste - Sur. Al momento de la visita se observa trabajos de habilitación del área de botadero de rípios relxivados(ROM) asociado a RCA 37/2018, la cual consiste en: la preparación de la superficie del ROM con la utilización de maquinarias, instalación de señalética, ensanchamiento de camino y superficie con de supresor de polvo aplicado (Dust Block). Además, Ximena Retamal, Superintendente de Medio Ambiente, indica que no se ha iniciado la operación del proyecto vinculado a la RCA 37/2018 dado que no se contaba con el permiso de SERNAGEOMIN respectivo, el cual se obtuvo hace muy poco tiempo.

Se observa la instalación de material impermeabilizante HDPE en el Área Extensión Oeste - Sur, asociado a RCA 37/2018, en el cual se instalaran las pilas a lixiviar según lo establecido en la RCA 37/2018.

En el área no se encuentran las mallas Rachel comprometidas en la RCA 67/2003. Al momento de la visita, Sr. Yuri Aguila, Superintende de Operación, indica que dado que se eliminó el riego de las pilas por aspersión y se cambio por un sistema de riego por goteo aprobado con la RCA 37/2018, no se considera la implementación de mallas Rachel.

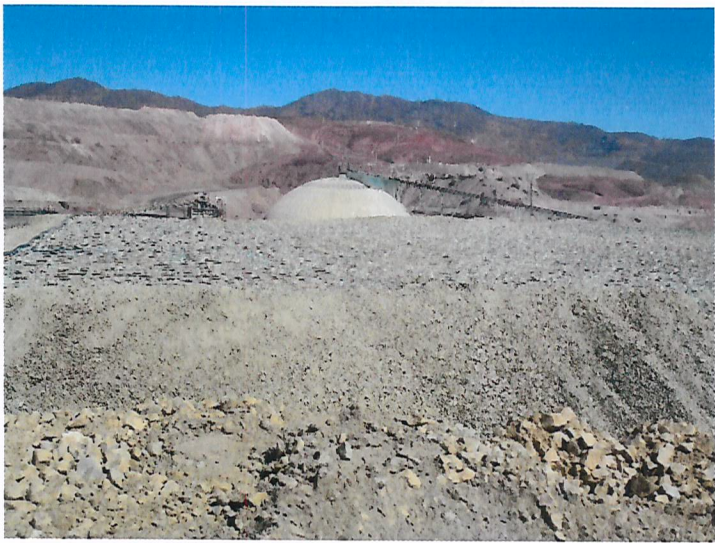
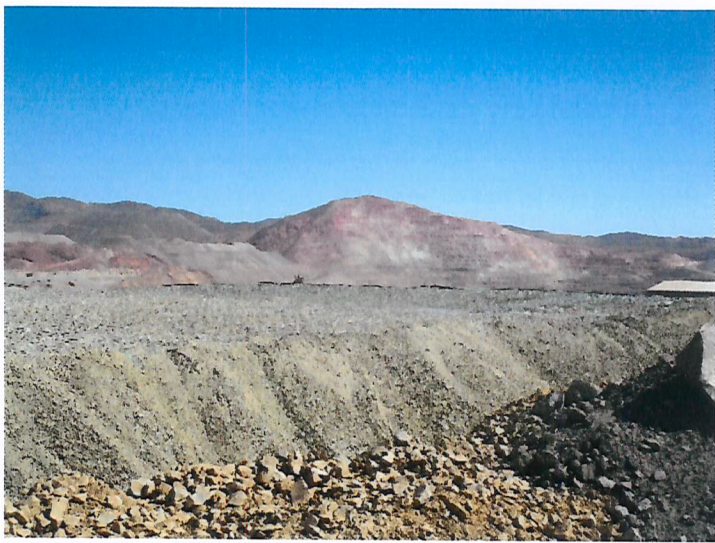
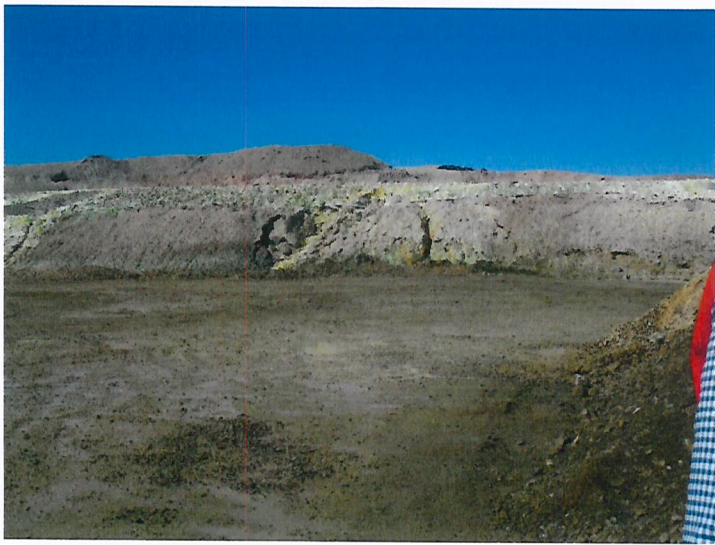
b) Estación 2: Área Pila Principal

Al momento de la inspección se observa dos sectores que tiene implementado el sistema de lixiviación mediante una malla de riego por goteo. En la visita se consulta por las barreras cortaviento ubicadas en las laderas norte y noreste de las pilas en operación, por lo cual el Superintendente de Operaciones indica que no se tiene implementado dichos cortavientos dado que el sistema de lixiviación se cambio de aspersión a malla de riego por goteo.

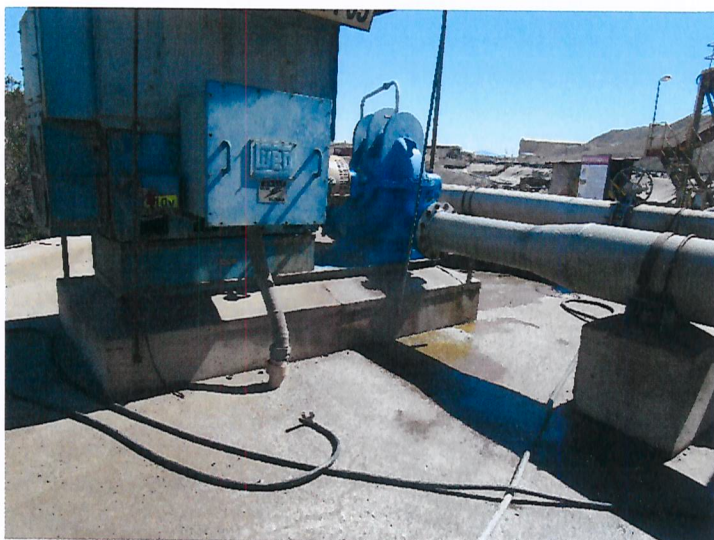
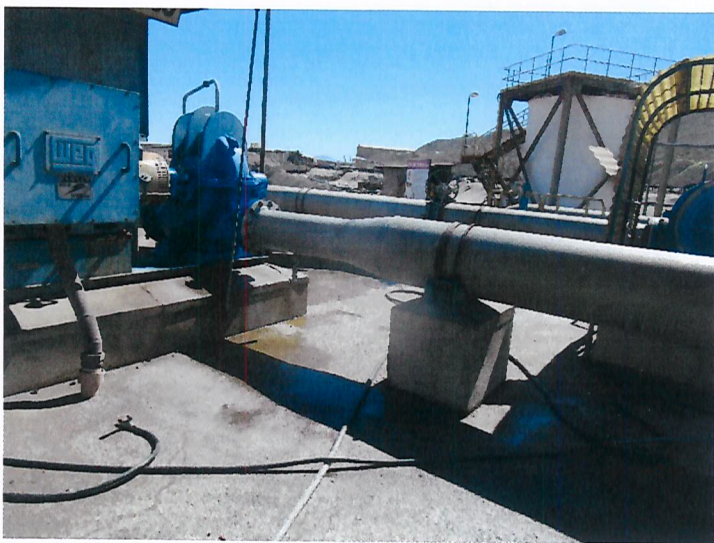
c) Estación 3: Área de Bomba de Impulsión

Se observan dos estaciones de bombeos, una corresponde a tres (3) bombas de impulsión inicial y el segundo grupo de tres (3) bombas de reimpulsión.

La estación de reimpulsión cuenta con piso solido. Al momento de la visita se observa la bomba N°3 funcionando, la cual se encuentra botando solución y mantiene la superficie humedad (con líquido de la solución impulsada). Al respecto, el Superintendente de Operaciones, indica que es normal que goteé dado que la bomba cuenta con un sello tipo hidráulico.

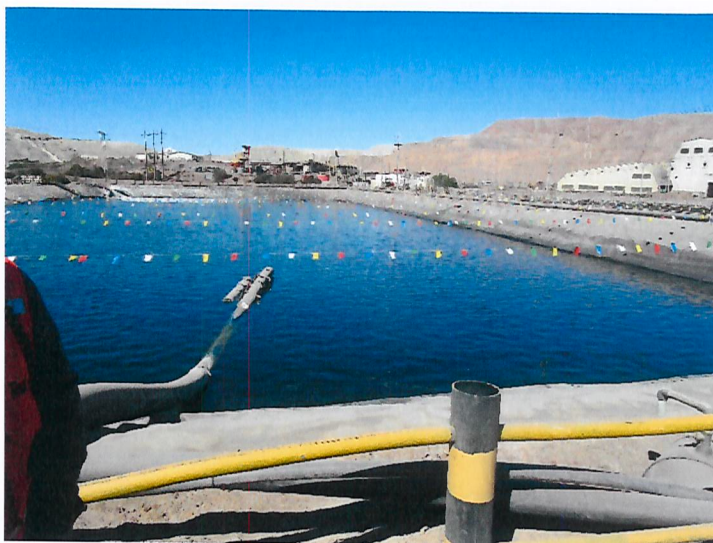
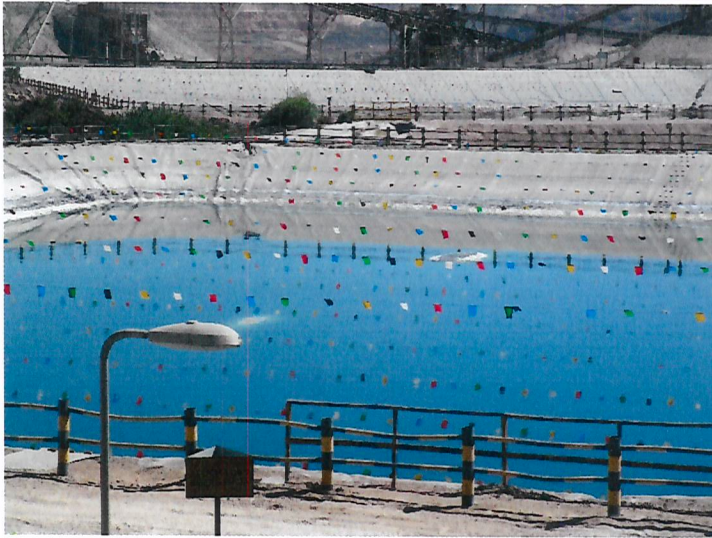
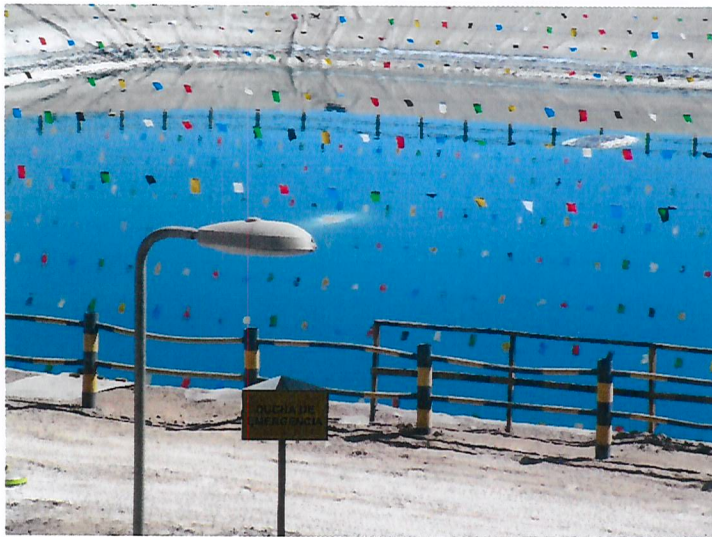
d) Estación 4: Piscina PLS – ILS

Se observan de tres (3) piscinas con líquido (solución) en su interior, dado que el líquido en su interior no llega a la máxima capacidad de las piscinas, es posible visualizar las utilización de material impermeabilizante tipo HDPE en sus bases. Además, todas las piscinas cuentan con hileras de banderines que van de extremo a extremo con el objetivo de espantar las aves.

En un sector del centro de la piscina de Refino, se visualiza un protuberancia estructural (tipo lomo) que surge desde la base. Al consultar, el Superintendente de Operaciones indica que corresponde a una estructura de diseño de la piscina de Refino.

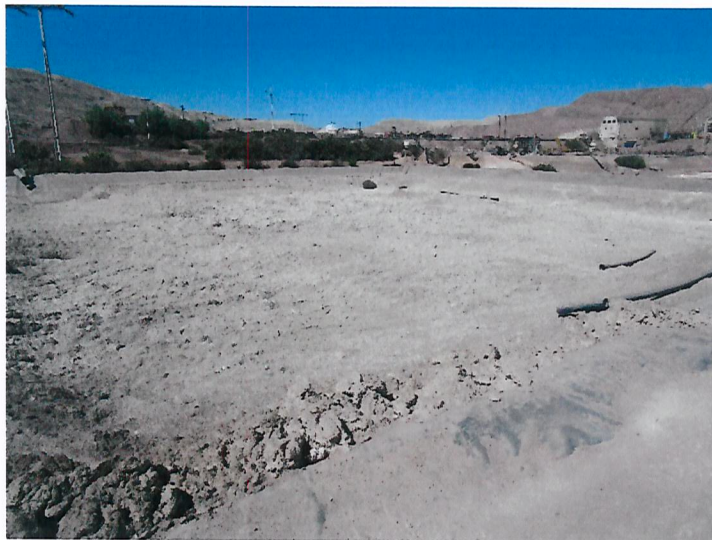
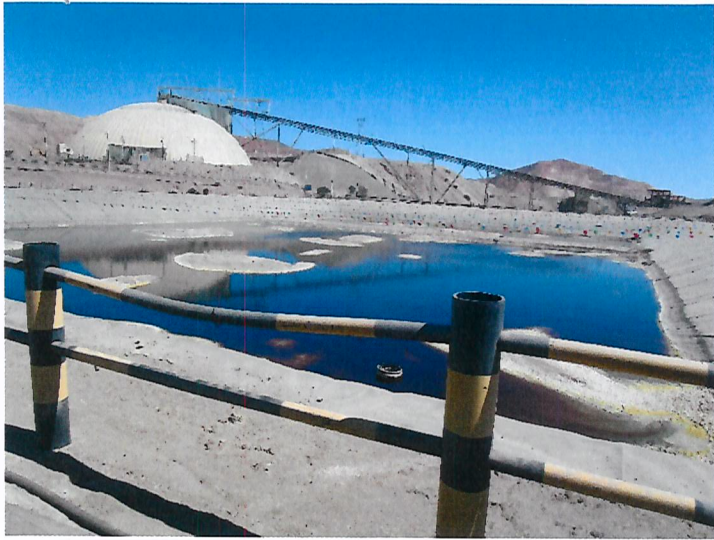
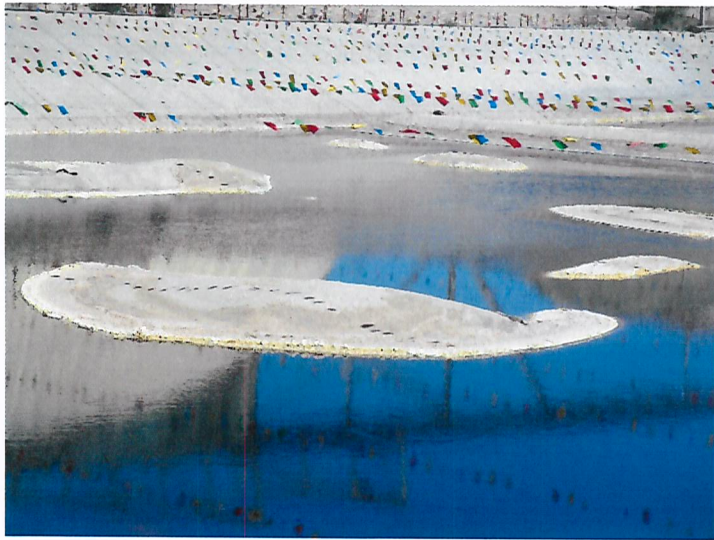
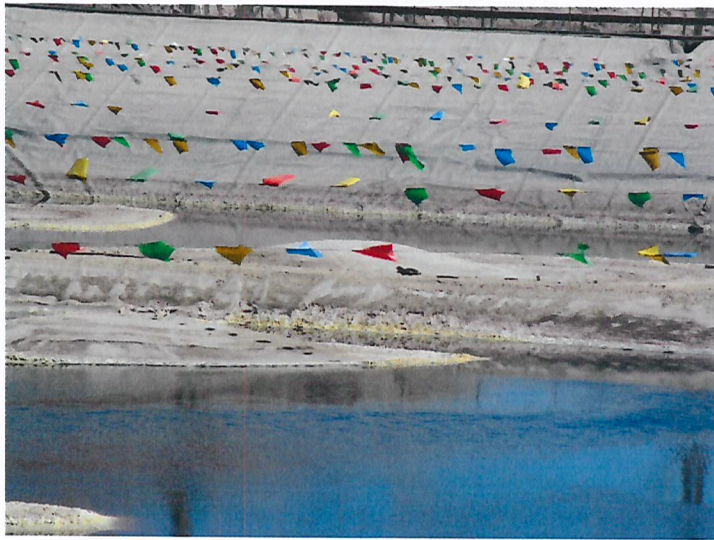
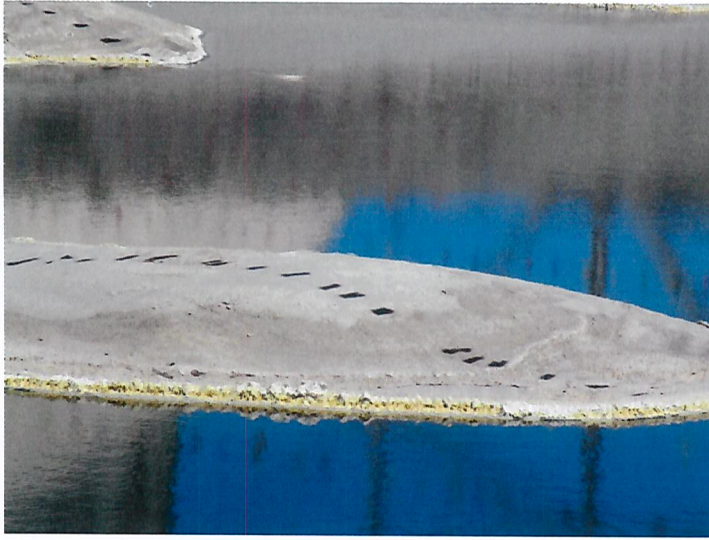
e) Estación 5: Área de Piscina de Emergencia

Se observa la existencia de una (1) piscina de regulación de crecidas que al momento de la visita se encuentra sin líquido en su interior. Además, según indica el Superintendente de Operaciones, esta piscina se encuentra en periodo de mantención, el cual consiste en la extracción mecánica de los lodos que son arrastrados por las aguas lluvias. Al momento de la inspección, dichos lodos se encuentran secos y es posible visualizar la existencia de material impermeabilizante HDPE en la base de la piscina.

Se observa la existencia de una (1) piscina de emergencia, que al momento de la visita se encuentra con líquido en su interior. Al consultar por el origen del líquido, el Superintendente de Operaciones indica que corresponde a líquido proveniente de las aguas lluvias.

En el momento de la inspección, se observa la existencia de varios levantamientos de la base de la piscina de emergencia, dejando a la vista en sectores el material impermeabilizante HDPE. Estos levantamientos son aproximadamente once (11) en un sector de la piscina y tres (3) en el otro sector, considerando que la piscina cuenta con una estructura de diseño (tipo lomo) que divide la piscina. Al consultar por el origen de dichos levantamiento, el Superintendente de Operaciones señala que debe ser bolsas de aire.

La piscina de emergencia cuenta con hileras de banderines que van de extremo a extremo con el objetivo de espantar las aves.

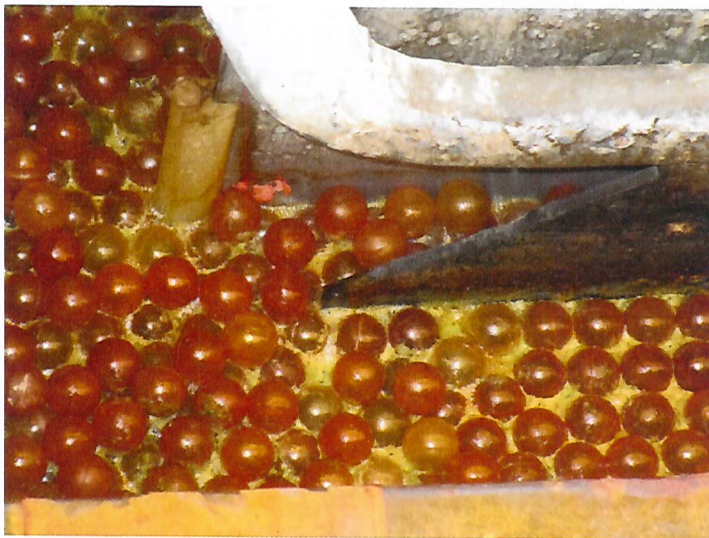
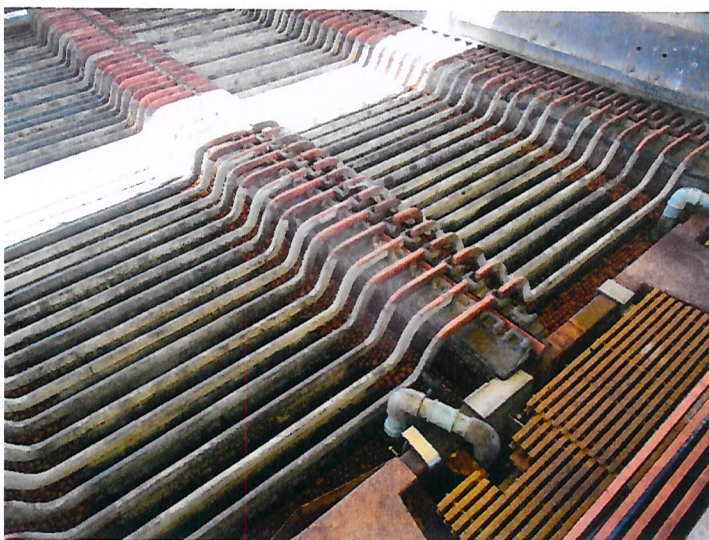
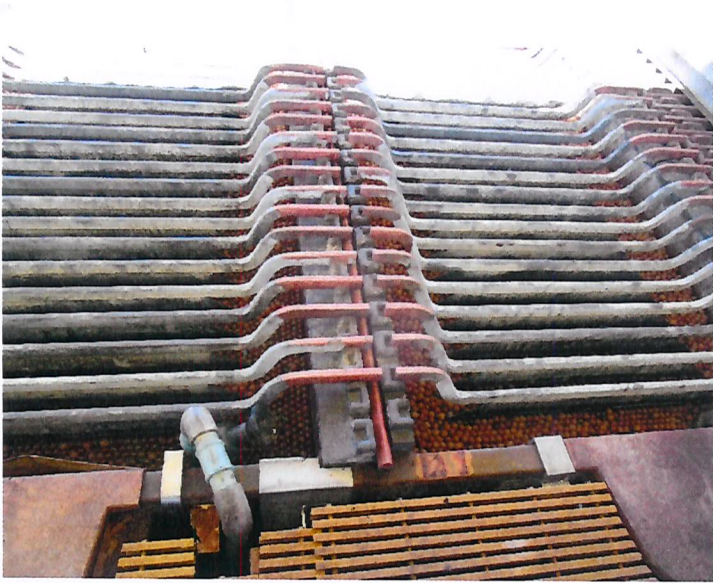
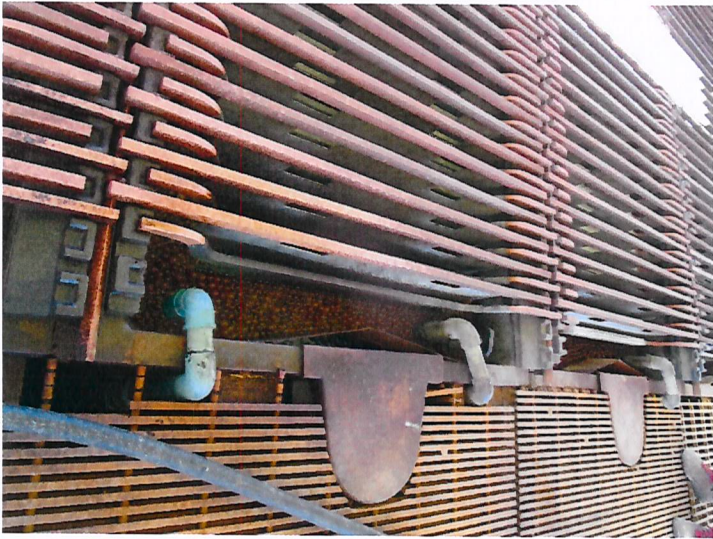
f) Estación 6: Planta SX

Al momento de la visita se encontraban en operación veintiocho (28) de las ochenta y cuatro (84) celdas de electrobtención. En la inspección, se pudo visualizar la utilización de las bolas plásticas en las mencionadas celdas de electrobtención
