Informe de verificación al Programa de Cumplimiento D-094-2017 (id CVPDC-63), Gimnasio Ring Club

Fecha: 19 de julio de 2018

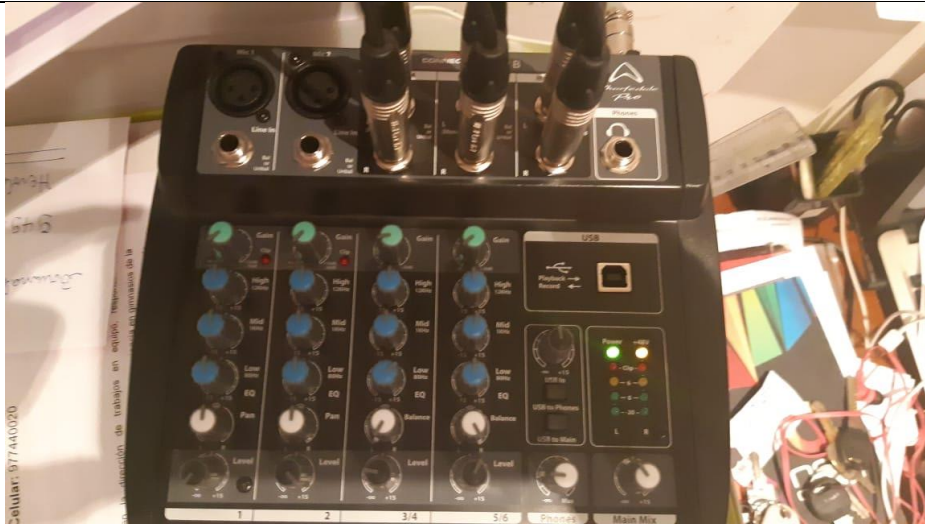
N° Fotografía: 1	Fecha: 17/05/2018		
Hecho infraccionar N°1	Acción N°1		
Coordenadas UTM DATUM WGS84	HUSO 19S	Norte: 344.489	Este: 6.308.043
Descripción del medio de verificación: Equipo mixer de control de volumen, ubicado en oficina del gimnasio.

Indicador de cumplimiento	En la Fotografía N°1 de esta acción se muestra el equipo instalado. En el Anexo 1 se adjuntan: 1.- Copia legible de boleta o factura que acredite el equipo adquirido 3.- Comprobante de los servicios prestados por el técnico a cargo de la implementación de la medida, señalando cada servicio realizado y monto del servicio. Además, se incluye el informe realizado. 4.-Ficha técnica fehaciente del equipo adquirido.
Estado	Realizado

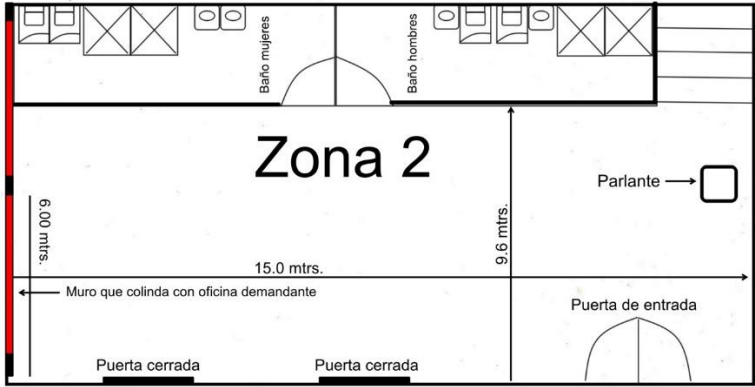
Indicador de cumplimiento	<p>La insonorización se realizó en el muro colindante con el denunciante, como se muestra en la figura (línea roja):</p>

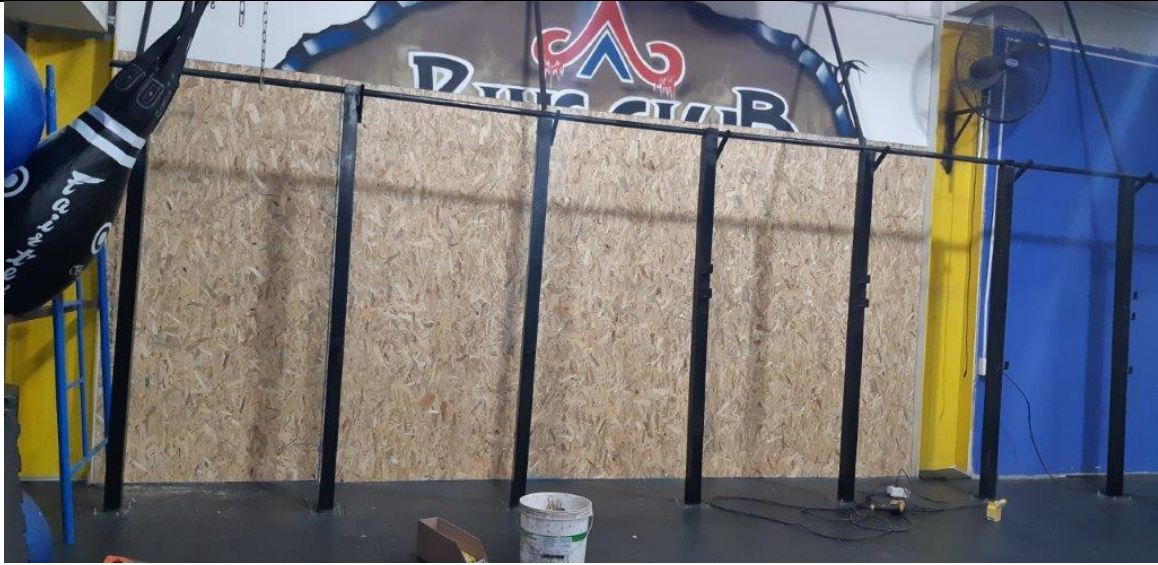
N° Fotografía: 1	Fecha: 31/05/2018		
Hecho infraccionar N°1	Acción N°2		
Coordenadas UTM DATUM WGS84	HUSO 19S	Norte: 344.489	Este: 6.308.043
Descripción del medio de verificación: Inicio de la instalación de la primera plancha de 18 mm que conforma el sandwich de insonorización.

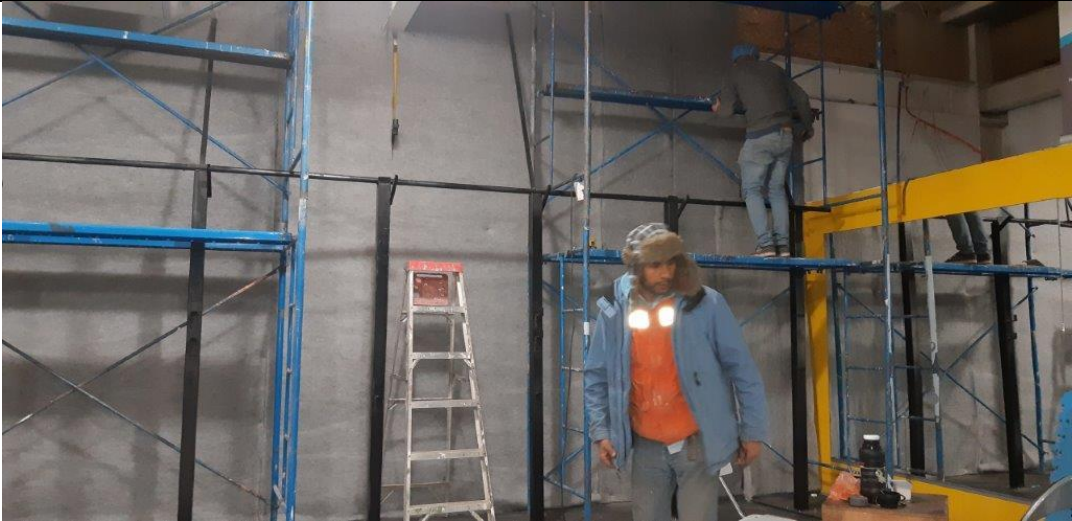
N° Fotografía: 2	Fecha: 02/06/2018		
Hecho infraccionar N°1	Acción N°2		
Coordenadas UTM DATUM WGS84	HUSO 19S	Norte: 344.489	Este: 6.308.043
Descripción del medio de verificación: Vista del proceso de instalación de la lana de vidrio instalada sobre la primera plancha.

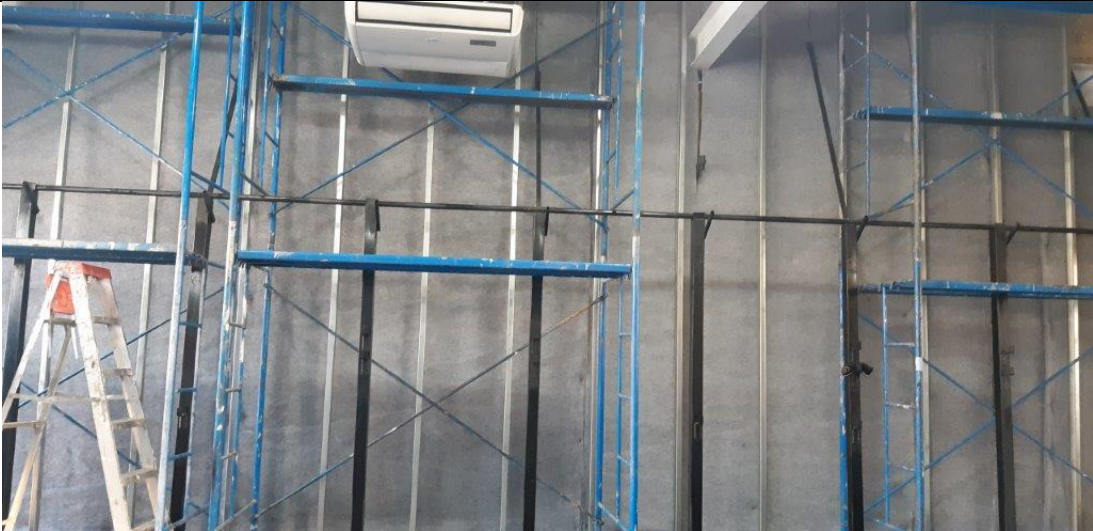
N° Fotografía: 3	Fecha: 02/06/2018		
Hecho infraccionar N°1	Acción N°2		
Coordenadas UTM DATUM WGS84	HUSO 19S	Norte: 344.489	Este: 6.308.043
Descripción del medio de verificación: Vista de la capa de lana de vidrio instalada sobre la primera plancha.

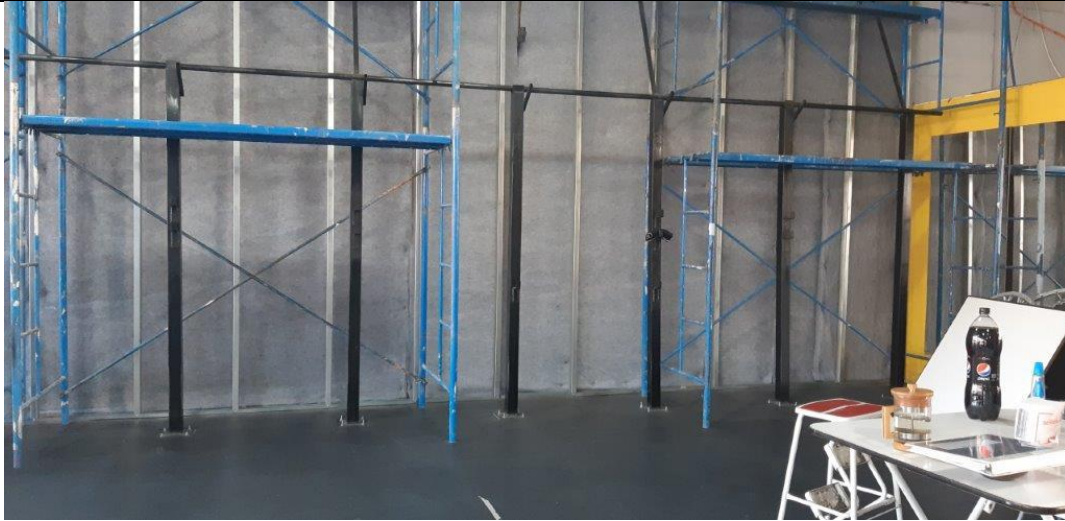
N° Fotografía: 4	Fecha: 02/06/2018		
Hecho infraccionar N°1	Acción N°2		
Coordenadas UTM DATUM WGS84	HUSO 19S	Norte: 344.489	Este: 6.308.043
Descripción del medio de verificación: Vista del muro con lana de vidrio instalada sobre la primera plancha más vulco-metal

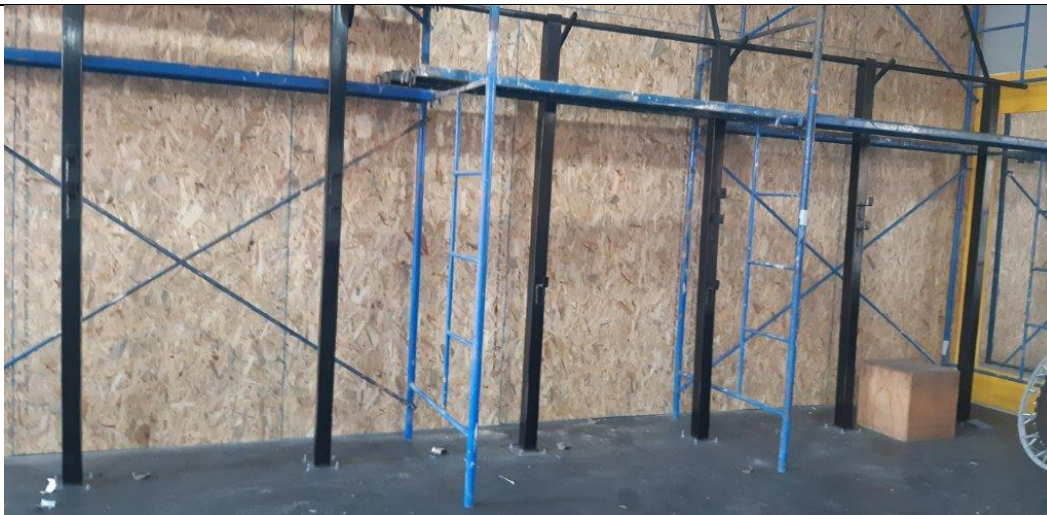
N° Fotografía: 5	Fecha: 03/06/2018		
Hecho infraccionar N°1	Acción N°2		
Coordenadas UTM DATUM WGS84	HUSO 19S	Norte: 344.489	Este: 6.308.043
Descripción del medio de verificación: Vista del muro con la segunda plancha de 18 mm instalada, formando el sándwich de abatimiento de ruido.

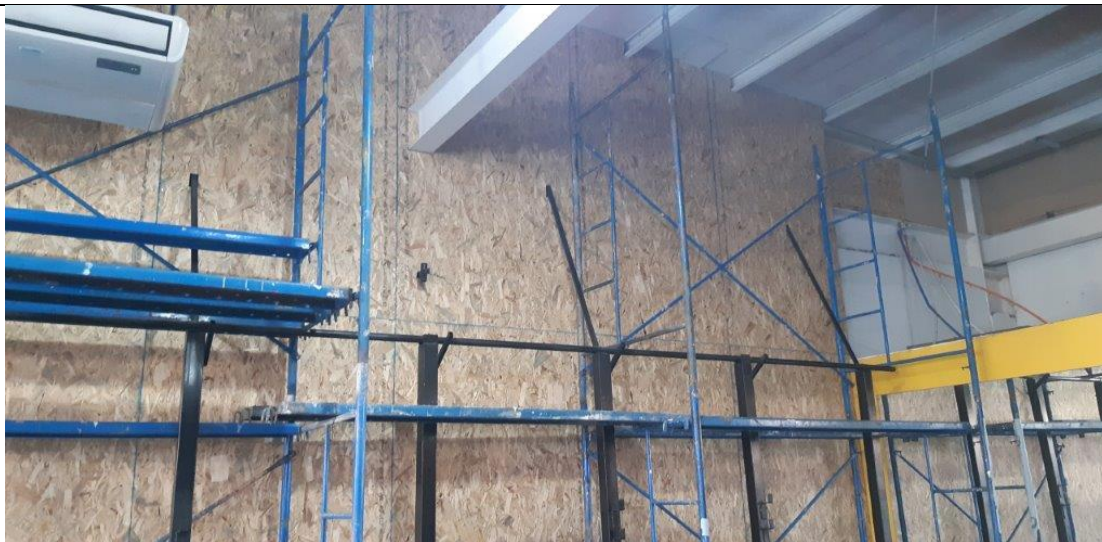
N° Fotografía: 6	Fecha: 03/06/2018		
Hecho infraccionar N°1	Acción N°2		
Coordenadas UTM DATUM WGS84	HUSO 19S	Norte: 344.489	Este: 6.308.043
Descripción del medio de verificación: Vista superior del muro con la segunda plancha de 18 mm instalada, formando el sándwich de abatimiento de ruido.

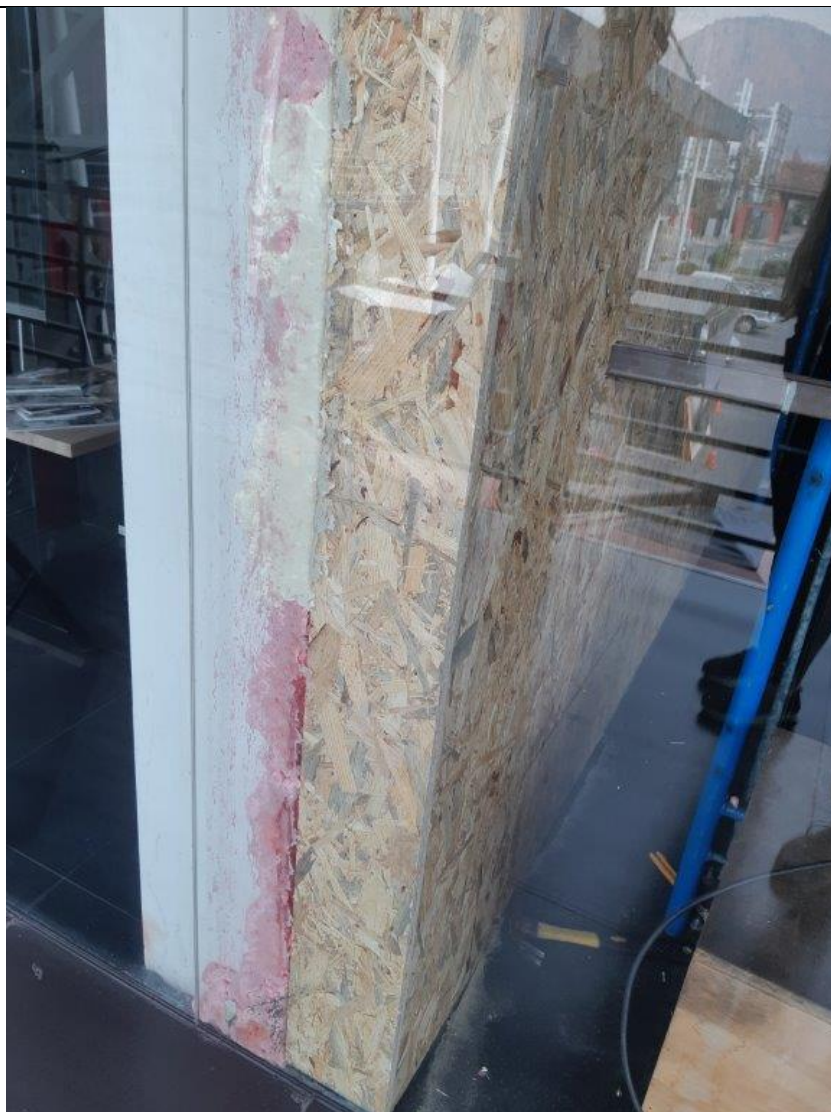
N° Fotografía: 1	Fecha: 04/06/2018		
Hecho infraccionar N°1	Acción N°3		
Coordenadas UTM DATUM WGS84	HUSO 19S	Norte: 344.489	Este: 6.308.043
Descripción del medio de verificación: Vista exterior del sello con espuma de poliuretano de alta densidad efectuado en la apertura existente entre el gimnasio y el denunciante. También puede observarse el muro de insonorización instalado.

Indicador de cumplimiento	<p>En la Fotografía N°1 de esta acción muestra el sellado de la abertura que existía entre el gimnasio y el local del denunciante.</p> <p>En la Fotografía N°2 y N°3 se muestra el sellado de las puertas de vidrio que no son utilizadas.</p> <p>En Fotografía N°4 se muestran los burletes instalados en las puertas de acceso al gimnasio.</p> <p>Además, en el Anexo 3 se adjuntan: 1.- Copia legible de boleta o factura que acredite los costos de la acción y materialidad.</p>
Estado	Realizado

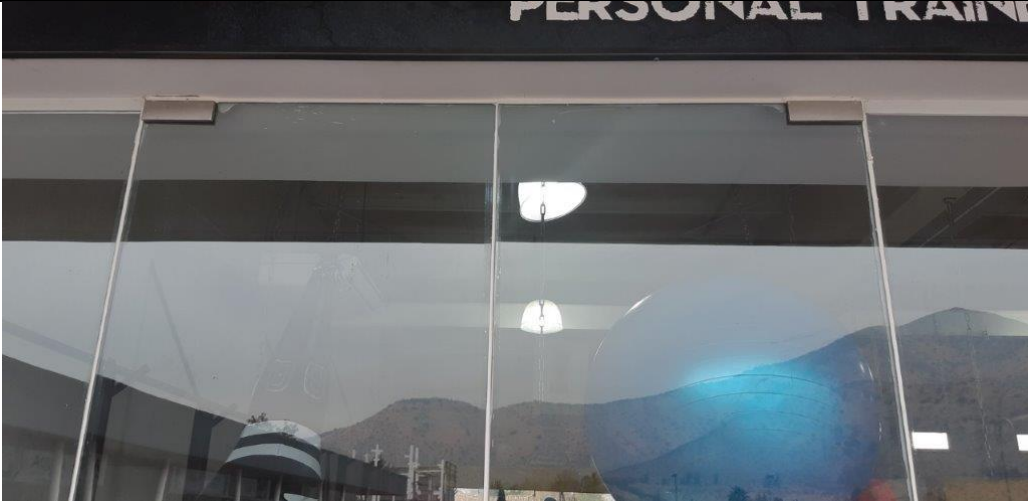
N° Fotografía: 2	Fecha: 09/06/2018		
Hecho infraccionar N°1	Acción N°3		
Coordenadas UTM DATUM WGS84	HUSO 19S	Norte: 344.489	Este: 6.308.043
Descripción del medio de verificación: Vista exterior del sello efectuado en las puertas que no se son utilizadas y que se mantienen cerradas todo el tiempo.

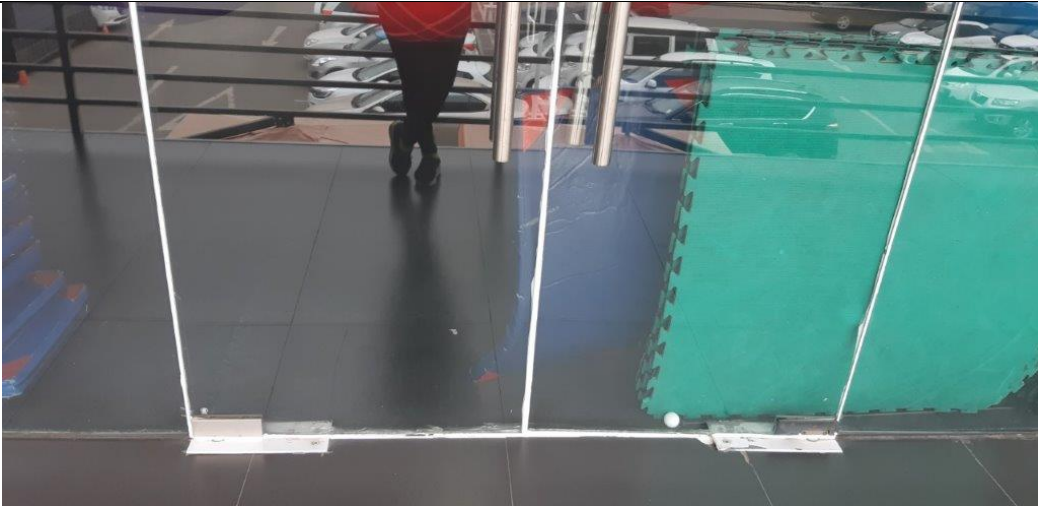
N° Fotografía: 3	Fecha: 09/06/2018		
Hecho infraccionar N°1	Acción N°3		
Coordenadas UTM DATUM WGS84	HUSO 19S	Norte: 344.489	Este: 6.308.043
Descripción del medio de verificación: Vista exterior del sello efectuado en las puertas que no se son utilizadas y que se mantienen cerradas todo el tiempo.

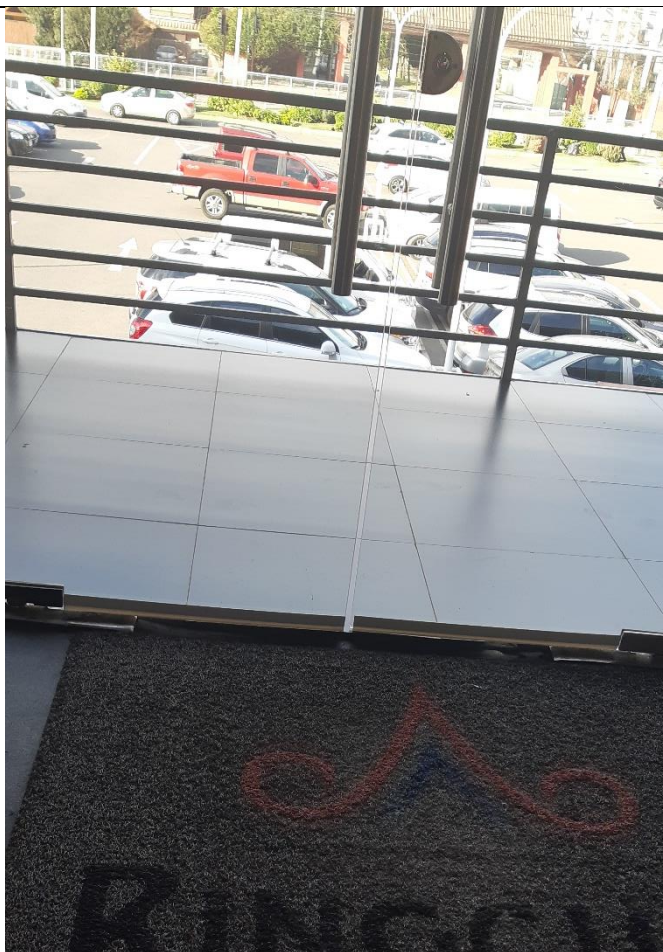
N° Fotografía: 4	Fecha: 11/06/2018		
Hecho infraccionar N°1	Acción N°3		
Coordenadas UTM DATUM WGS84	HUSO 19S	Norte: 344.489	Este: 6.308.043
Descripción del medio de verificación: Vista de interior a exterior de los burletes instalados en la puerta de acceso al gimnasio.

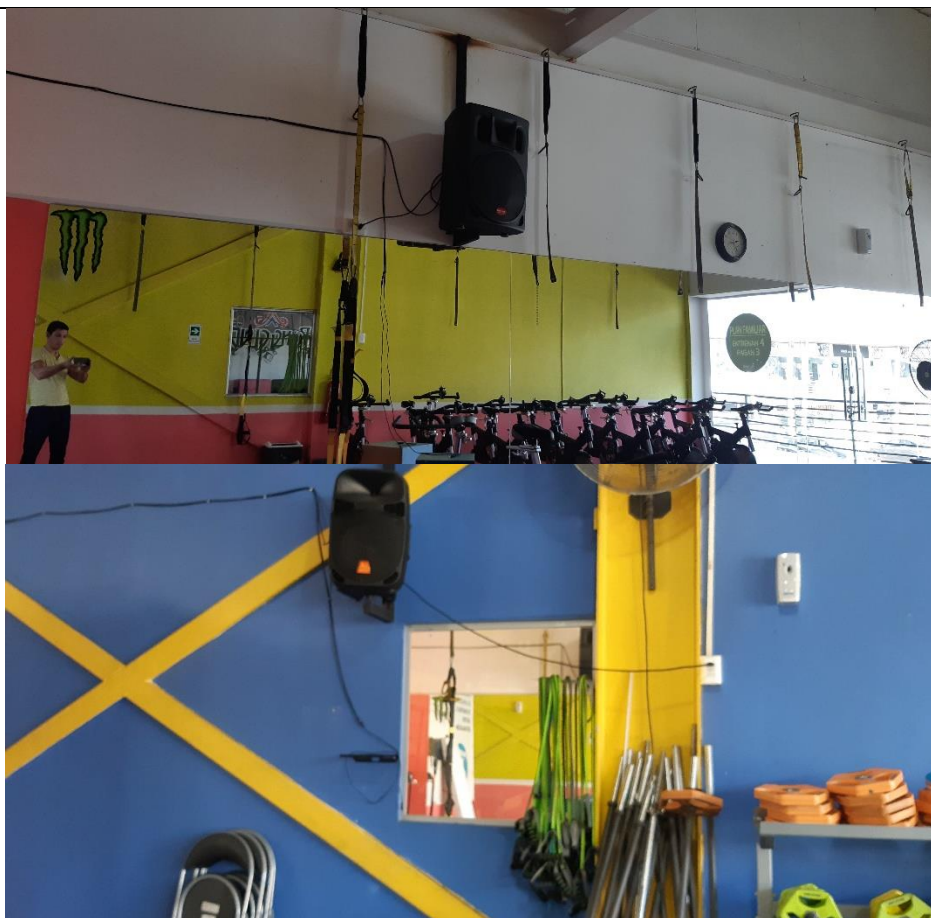
N° Fotografía: 2	Fecha: 11/06/2018		
Hecho infraccionar N°1	Acción N°4		
Coordenadas UTM DATUM WGS84	HUSO 19S	Norte: 344.489	Este: 6.308.043
Descripción del medio de verificación: Vista de parlantes instalados en altura según recomendaciones del ingeniero acústico contratado.

<p>Es así como se concluye que la medida de encajonamiento no es favorable y que solo empeoraría el problema.</p> <p>Por este motivo, en vez de encajonar los parlantes, como recomendación se propuso colocar los parlantes en altura y bloquear los accesos a los controles de volumen. Esto sumando al mixer instalado (Acción N°1) permite el control</p> <p>En las fotografías presentadas a continuación de este recuadro se entregan las fotografías de la implementación de estas recomendaciones.</p>
Estado	Cumplido
